# Bouwtechnische keuring

Van Reenenpark 19-S  
Bergen (NH)

Keuring is uitgevoerd door [REDACTED] Homekeur BV | Tel 085-0653675 | www.homekeur.nl [REDACTED]  
08 februari 2019 11:00

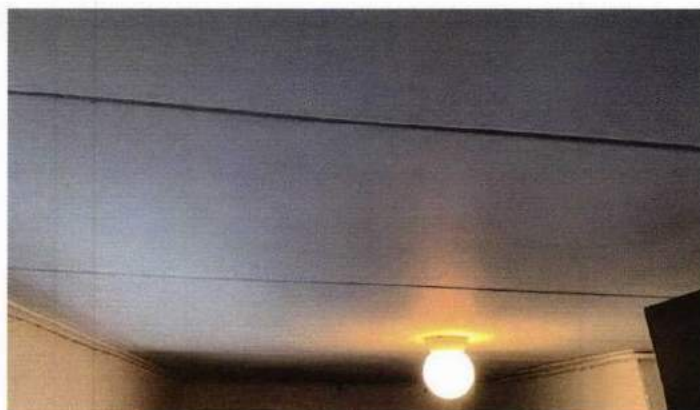
Plafonds (deels of meerdere) in de woning zijn voorzien van zachtboard. Dit is brandgevaarlijk materiaal, mag tegenwoordig niet meer gebruikt worden als plafond. Als een verbouwing gepland staat adviseren wij het zachtboard te verwijderen en te vervangen door bijvoorbeeld een gipsplaten plafond.

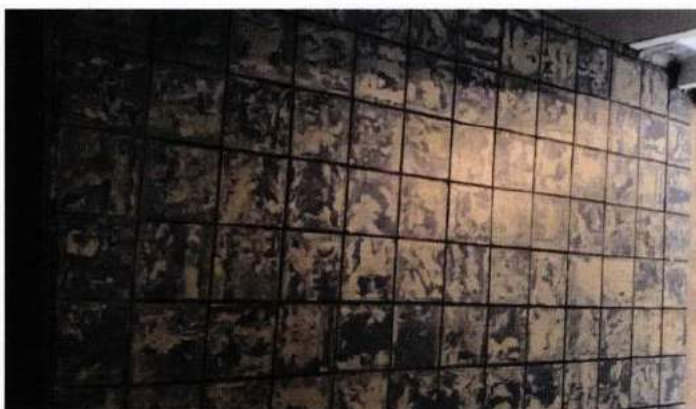
#### Opmerkingen ventilatie badkamer

Slecht

De ventilatie/afzuiging in de badkamer is onvoldoende, hierdoor is er een risico op schimmels op wanden en plafonds. Effectief ventileren in een badkamer is belangrijk en noodzakelijk voor zowel de gebruiker als de verschillende badkamer- en bouwkundige onderdelen. Door condensatie worden materialen aangetast, kunnen schimmels ontstaan en ontstaat een ongezond klimaat voor de gebruiker.

- U kunt de badkamer op een natuurlijke manier ventileren door een ventilatierooster in het raam aan te brengen of door het raam tijdens en na het douchen enige tijd op een kier te zetten. Dit is echter niet in alle gevallen mogelijk, daarom wordt ook gekozen voor een mechanische ventilatie in de badkamer.
- De ventilatie kan worden verbeterd door een badkamerventilator te installeren. Hiermee wordt op efficiënte manier de vochtige lucht naar buiten toe afgevoerd, waardoor de badkamer minder vochtig wordt en sneller droogt. In een droge omgeving kunnen schimmels niet

groeien. Badkamerventilators zijn niet duur en niet moeilijk om te installeren.

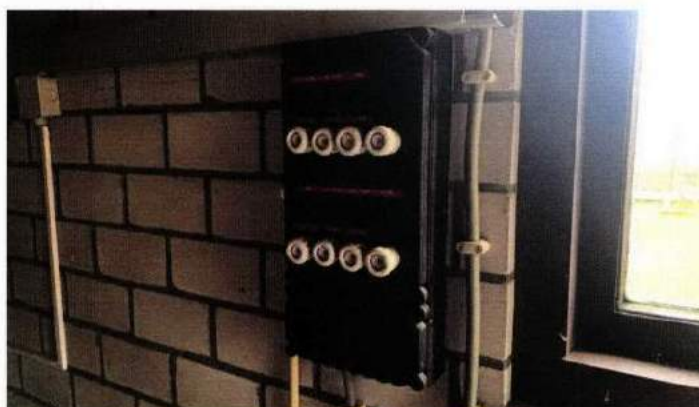
Matig

Er is een zogenaamde stoppenkast aanwezig. Tegenwoordig worden deze elektrische installaties onderverdeeld onder zogenoemde 'groepen'. Daarmee wordt het geheel een stuk overzichtelijker en het vermogen gemakkelijker te verspreiden over de verschillende groepen. Daardoor wordt het ook direct een stuk functioneler en veiliger. Een stoppenkast met zekeringen kan relatief eenvoudig worden vervangen door een moderne groepenkast. Dit is niet noodzakelijk maar wel een aanrader.

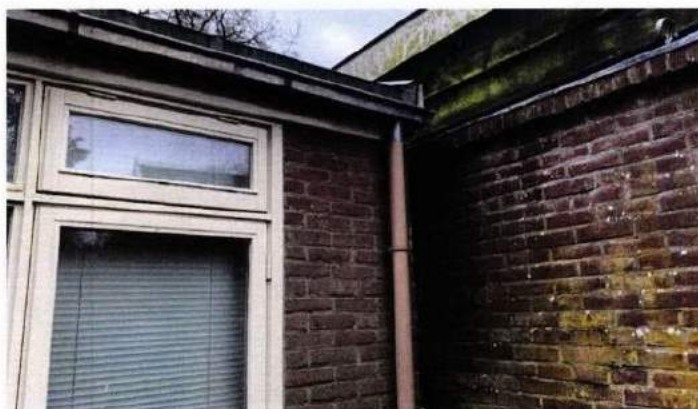
### 30.1 Opmerkingen of gebreken HWA

Matig

- Indien de afvoer capaciteit van water niet goed is geregeld wordt de gevel en fundering langdurig (met water) belast. Dit zal leiden tot verzakken van bijvoorbeeld de fundering of metselwerk. Vocht in muren of fundering kan leiden tot (niet zichtbare) gebreken aan vloerbalken, muren in kelders, verzwakkingen in de fundering en bodemstructuur.
