## Onderzoeksrapportage

Boom Effect Analyse

Raak-terrein

De Ruyterlaan 125 te Bennebroek

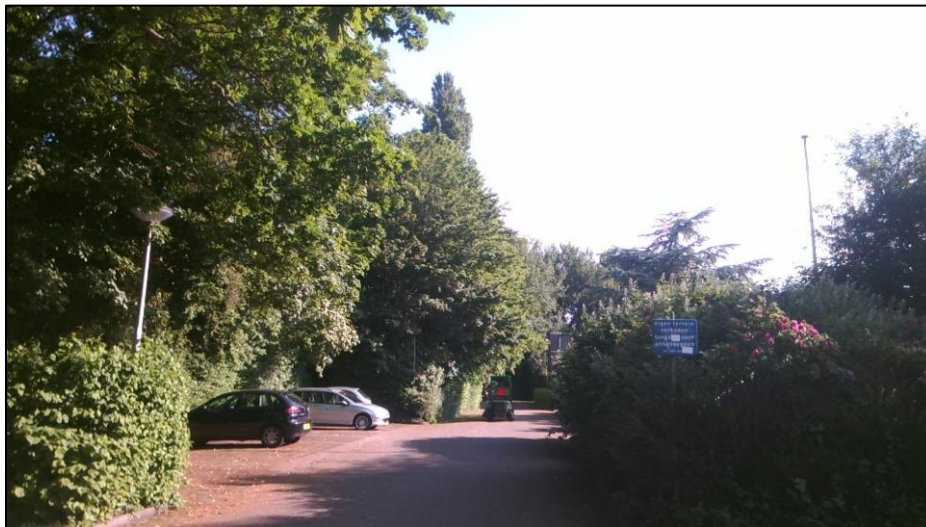
Foto 1: oprijlaan met links een gemengd bosplantsoen.

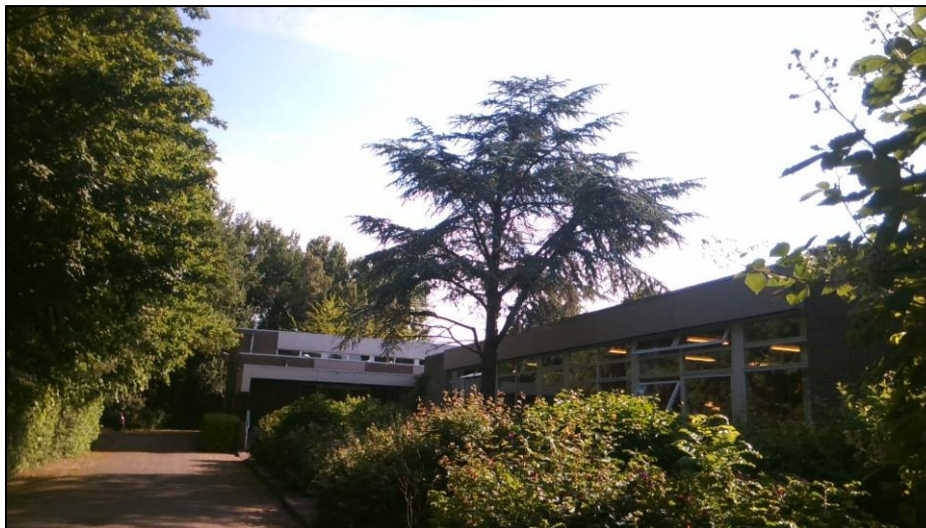
Foto 2: Libanonceder in beplanting voor schoolgebouw.

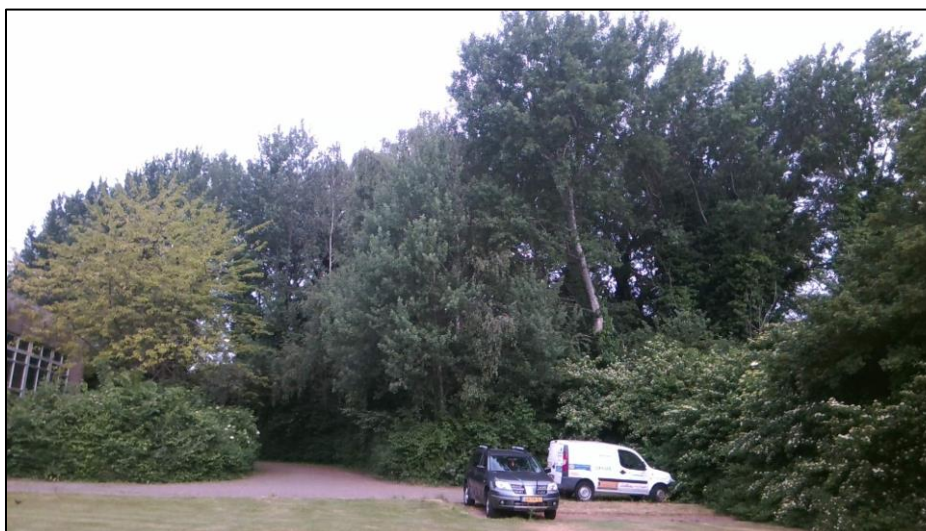
Foto 3: populierenbosje in noordwesthoek terrein.

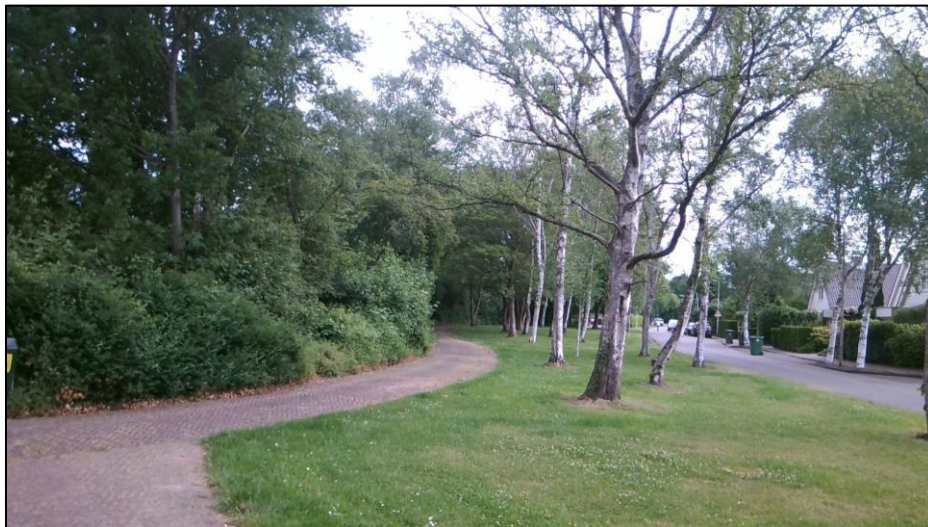
Foto 4: wandelpad aan oostzijde met links een bosplantsoen en rechts losse berken.

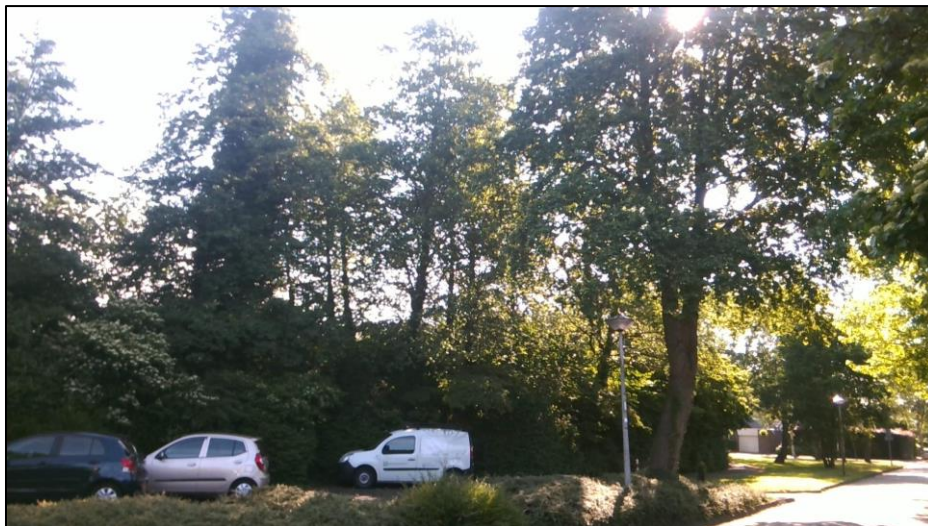
Foto 5: parkeerterrein aan zuidzijde met elzenbosje. .

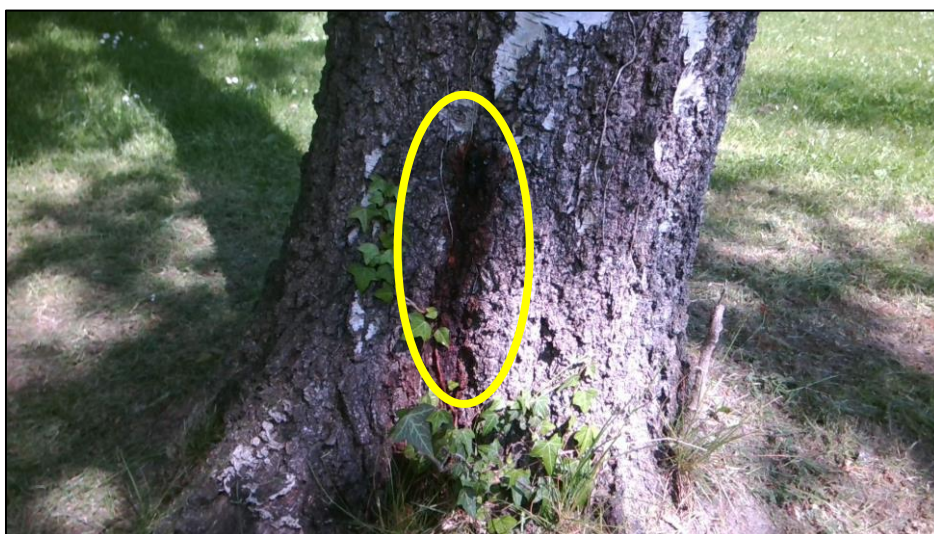
Mechanische schades zijn niet of nauwelijks waargenomen. Een berk heeft bloedingen op de stam (boomnummer 40, zie foto 6).

Foto 6: bloedingen op stam boom 40.

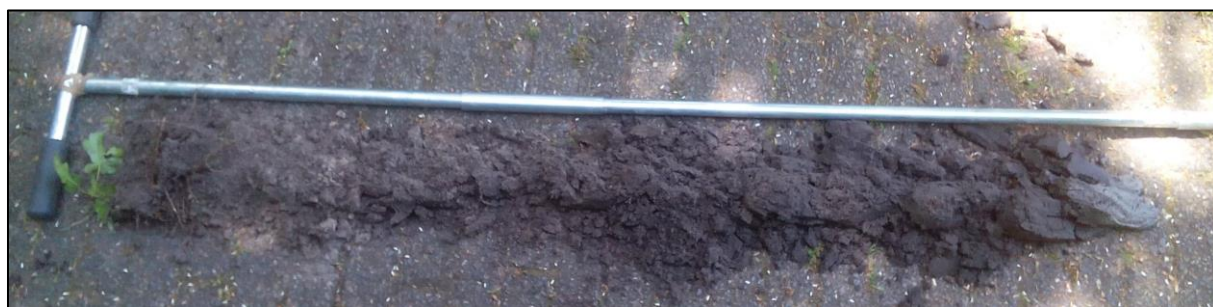
Het blijkt dat de bodem in de bosplantsoenen voor een groot deel bestaat uit humushoudend, fijn zand. Vanaf een diepte van 90 cm is een overgang naar donker gekleurd, venig zand. Het grondwater bevindt zich op een diepte van 115 cm. Hieronder is het venige zand grijs van kleur. Onder de gazons is de bovenlaag armer en bevat minder humus. Nabij en onder de verharding bestaat de bovenste 90 cm uit humusarm grof (straat)zand.

Foto 7: profielboring bodemopbouw.

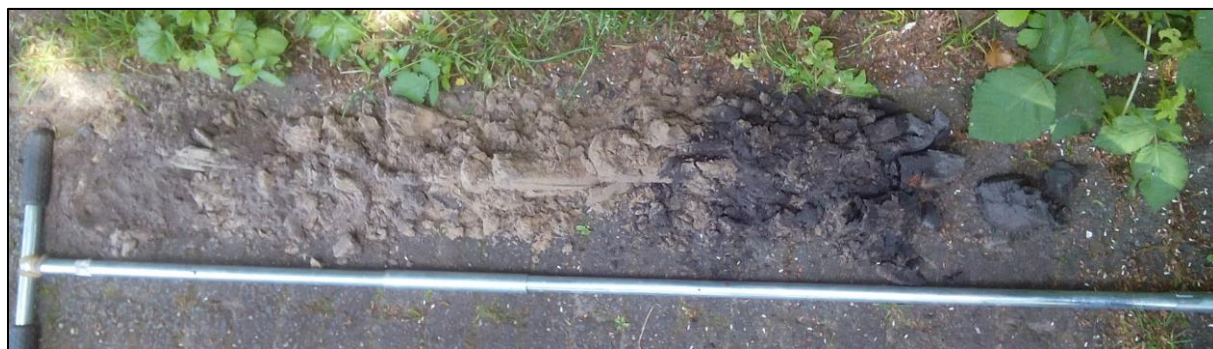
Foto 8: profielboring bodemopbouw nabij verharding.

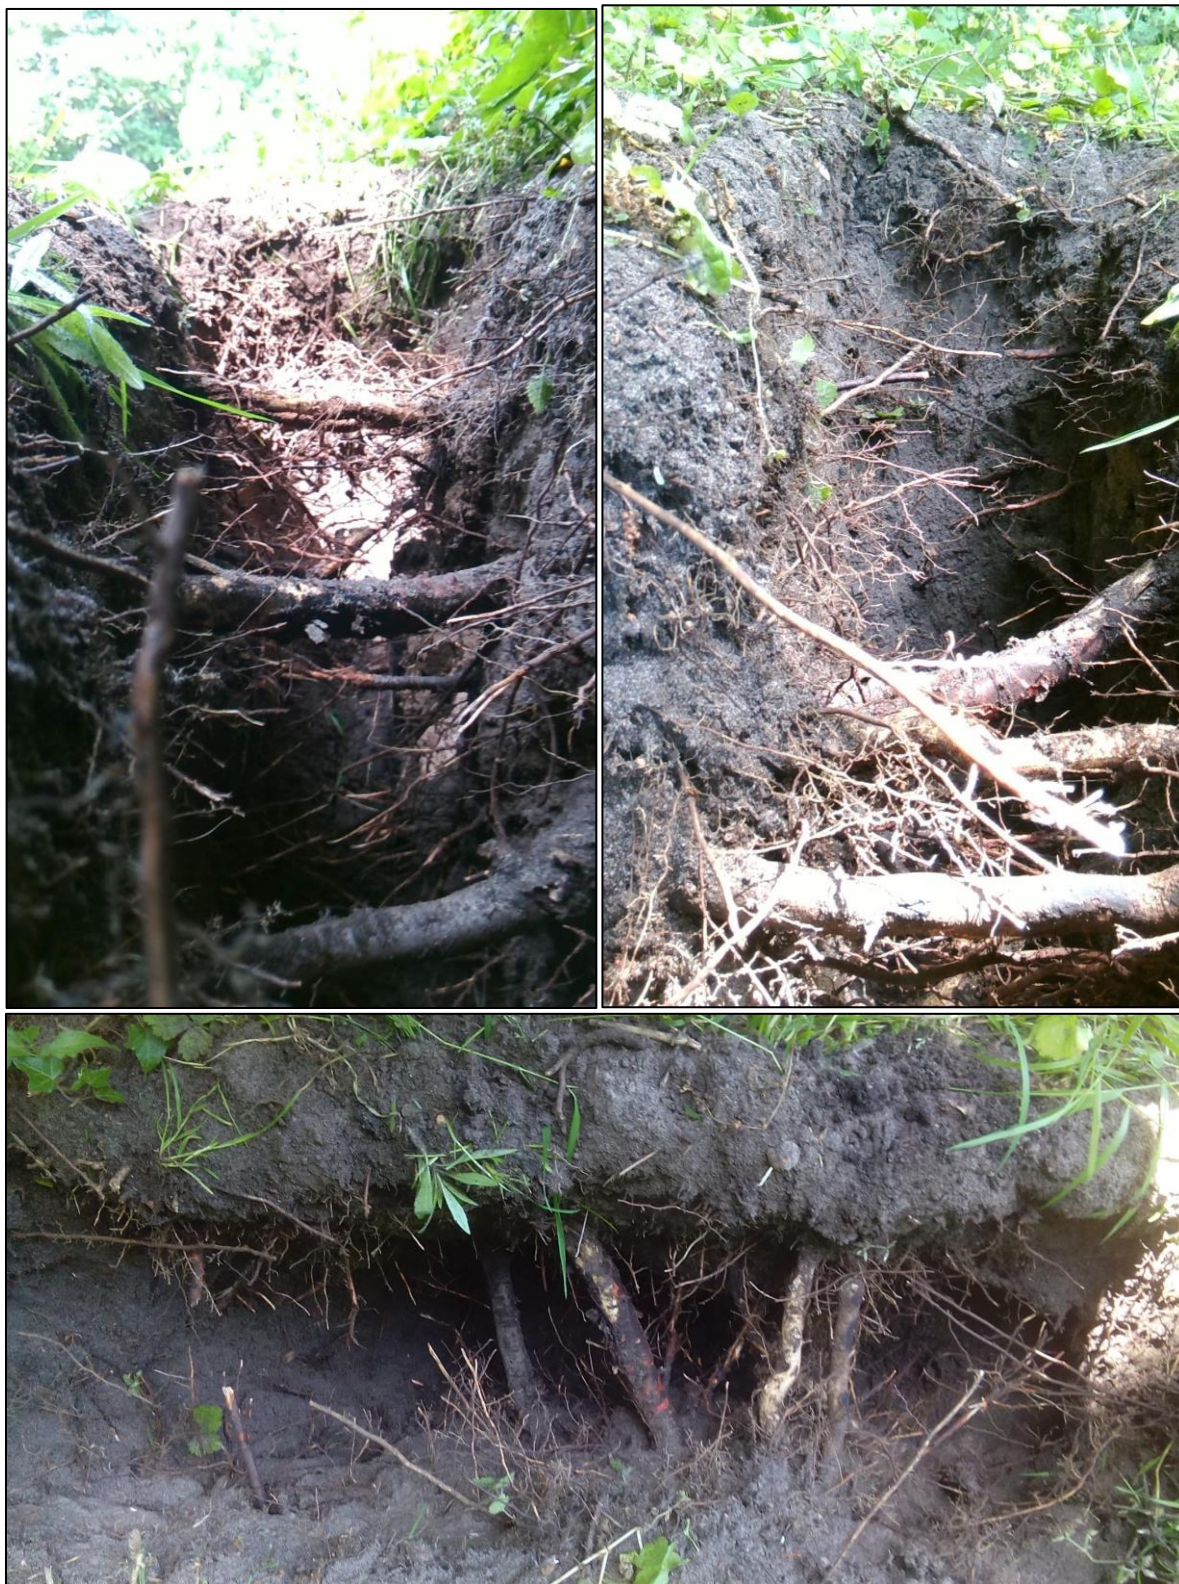
Onder het bosplantsoen is de bodem zeer intensief doorworteld. Onder de gazons is de beworteling minder intensief. Op alle dieptes zijn fijne wortels aangetroffen. De dikkere wortels groeien met name op een diepte van 20-50 cm onder het maaiveld.

Foto 9: proefsleuf binnenzijde en bovenzijde .

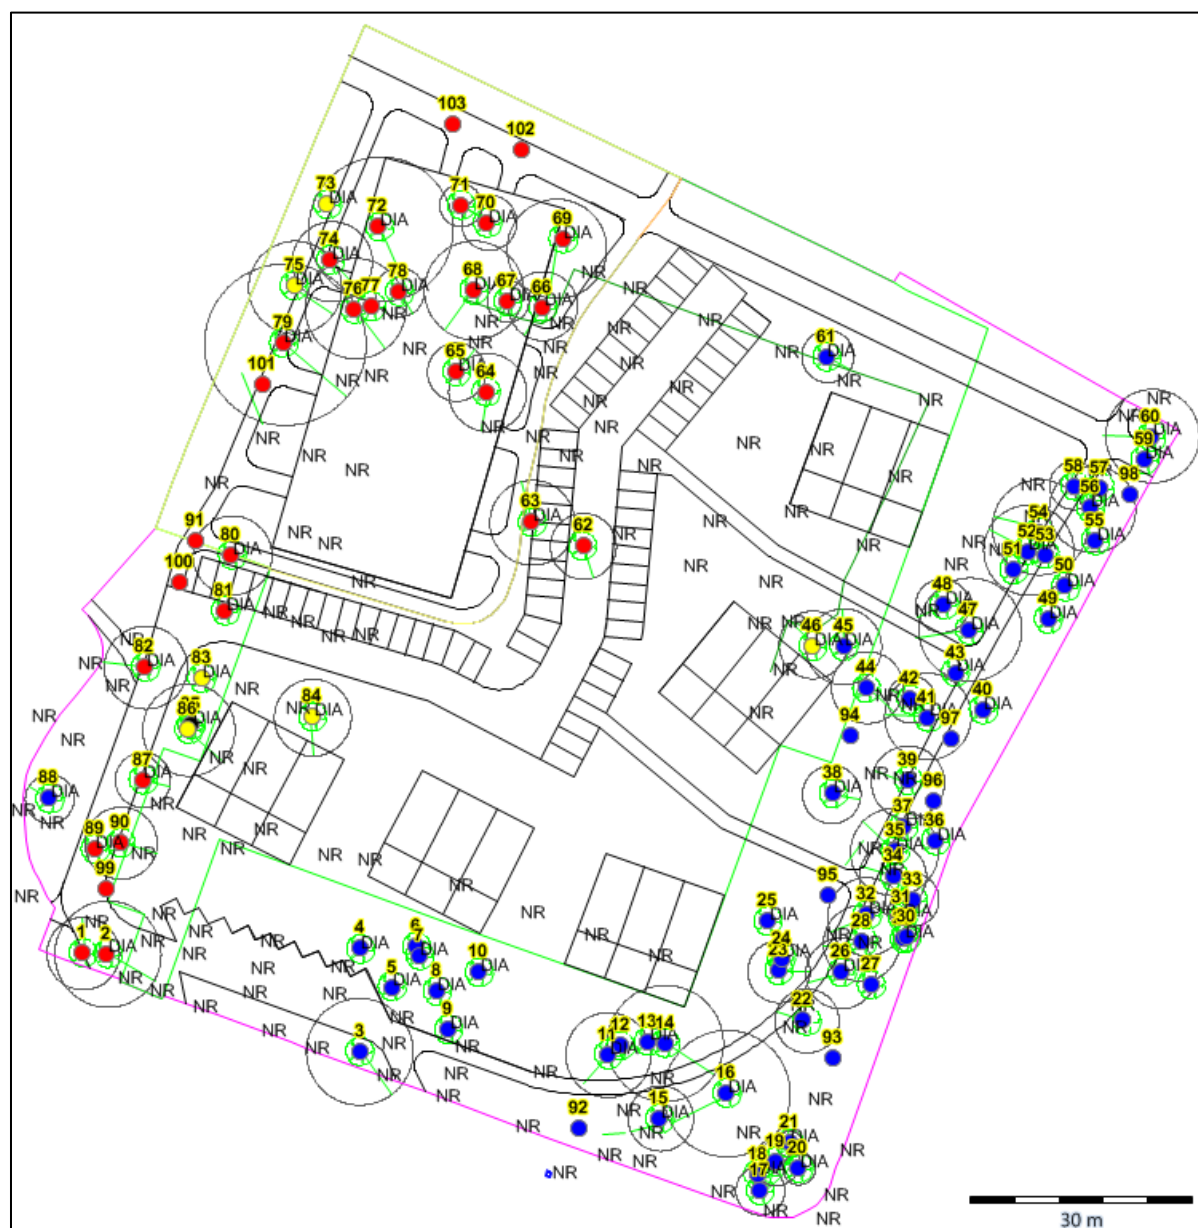
Het antwoord is **nee** voor 30 bomen die in het stedenbouwkundig plan bouwwerken krijgen op hun standplaats. Dit betreffen de bomen met de nummers 1, 2, 62 tot en met 72, 74, 76 tot en met 82, 87, 89 tot en met 91 en 99 tot en met 103.

Tevens is het antwoord **nee** voor 6 bomen die te veel schade zullen ondervinden van de voorgenomen werkzaamheden. Zij verliezen een groot deel van hun stabiliteitswortels en hun wateropnemende wortels waardoor zij zullen afsterven. Of zij krijgen te grote ondergrondse wonden die geïnfecteerd zullen raken, waardoor de bomen op termijn instabiel worden. Dit betreffen de bomen met de nummers 46, 73, 75, 83, 84 en 86.

Het antwoord is **ja** voor 63 bomen die geen schade zullen ondervinden van de voorgenomen werkzaamheden. Zij staan ver genoeg hiervan af. Dit betreffen de bomen met de nummers 3 tot en met 21, 23 tot en met 28, 31 tot en met 45, 47 tot en met 61, 88 en 92 tot en met 98. Geadviseerd wordt deze bomen te beschermen met de algemene maatregelen in hoofdstuk 6. Meer specifiek wordt geadviseerd om een bouwhek te plaatsen op de grens tussen de groepen te behouden bomen en het bouwterrein (zie afbeelding 6).

**Afbeelding 5:** beoogde situatie met boomnummers. Blauw: geen invloed werkzaamheden, geel: matige invloed, rood: ernstige invloed, zwart: afwezig.

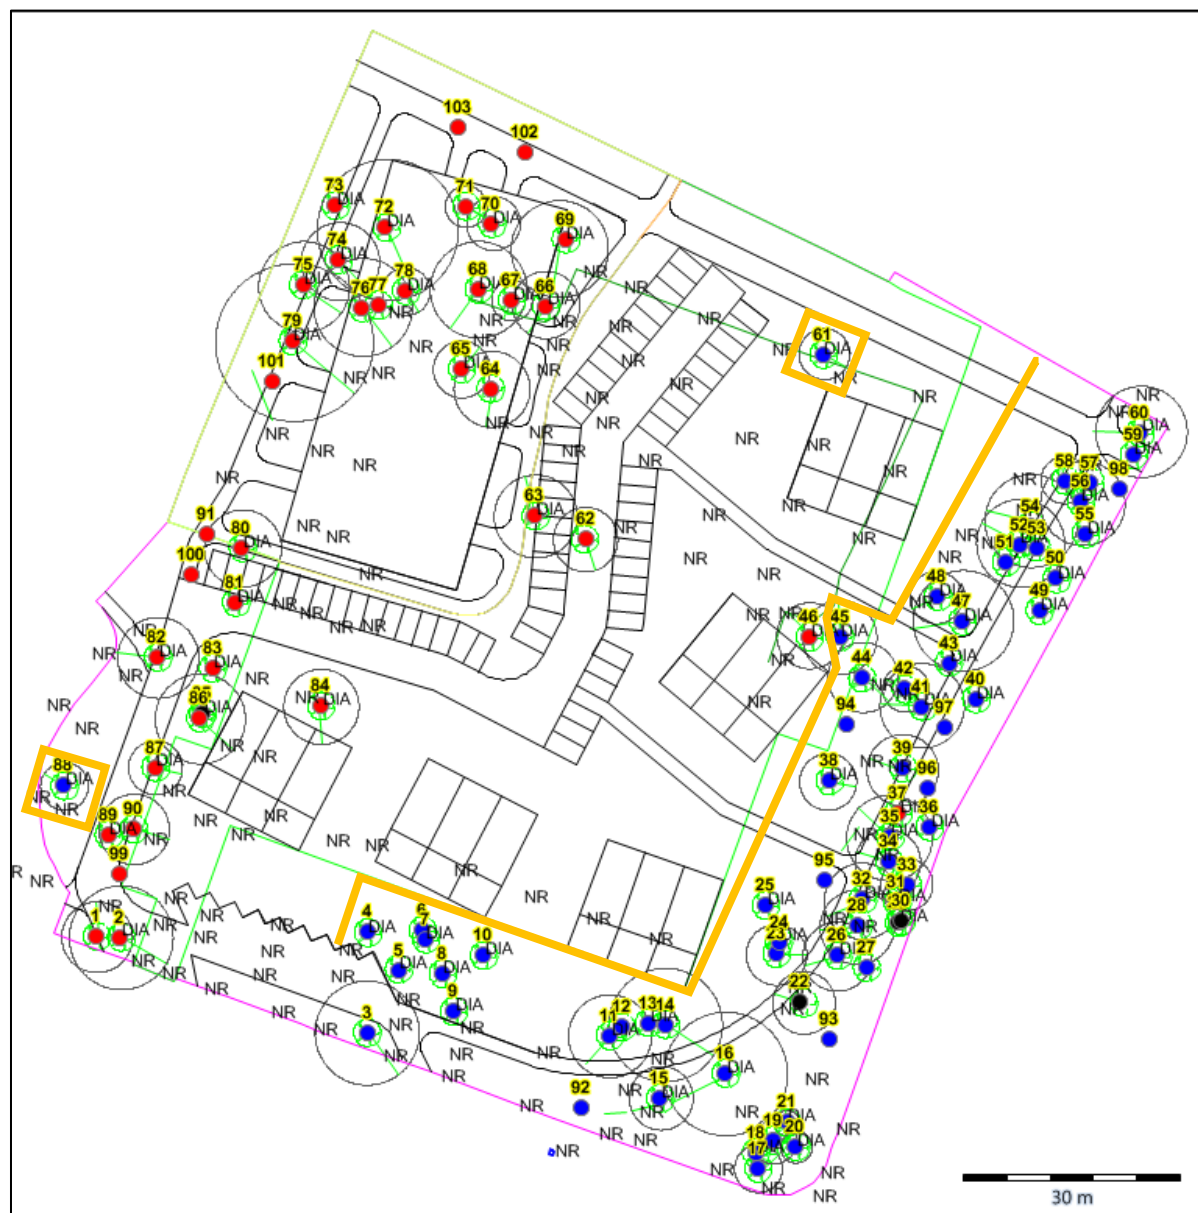
**Afbeelding 6:** voorlopige bouwplannen met boomnummers. Blauw: te behouden boomnummers, rood: niet te behouden boomnummers, zwart: afwezig, oranje: aanbevolen locatie bouwhekken, waarbij boom 61 indien gewenst niet behouden hoeft te worden.

Boomnummer 61 kan in principe worden behouden. Echter het betreft een jonge esdoorn met een stamdiameter van minder dan 20 cm die redelijk dicht op de geplande bebouwing staat. Deze boom mag kapvergunnigvrij worden geveld. Aanbevolen wordt om voor vergemakkelijkt bouwen deze boom toch wel te vellen en het daardoor bespaarde geld te gebruiken voor de aankoop van een nieuwe boom van een vergelijkbare grootte op het terrein.
