# Asbestinventarisatie

## Geesterweg 10 Akersloot

| GEGEVENS TITELBLAD OPNAMEFORMULIER | | | |
|---|---|---|--|
| Projectidentificatiecode | 2018-742 Versie 1 | | |
| Bouwkundige eenheid | Daken | | |

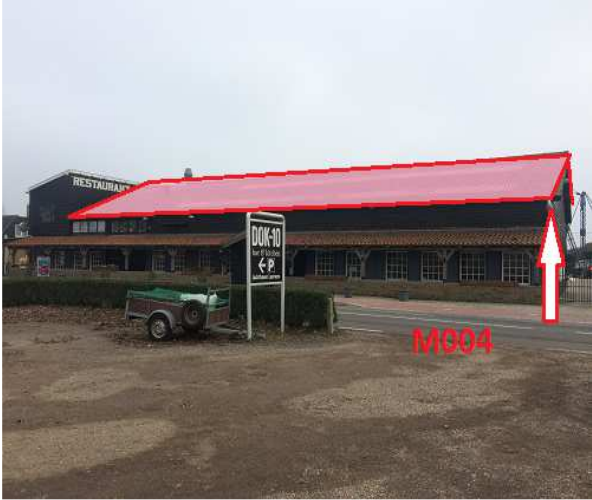
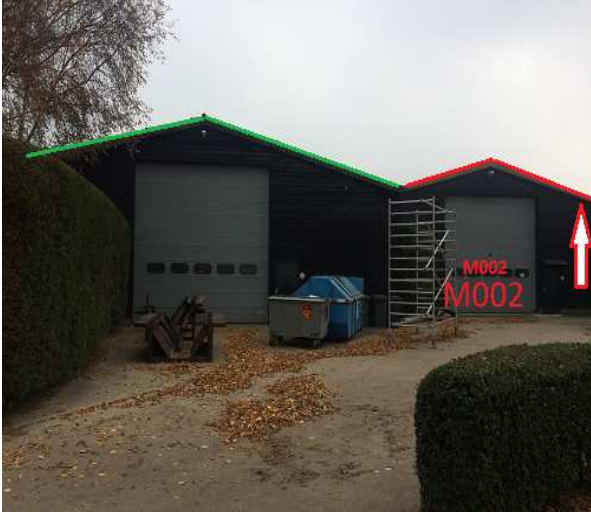
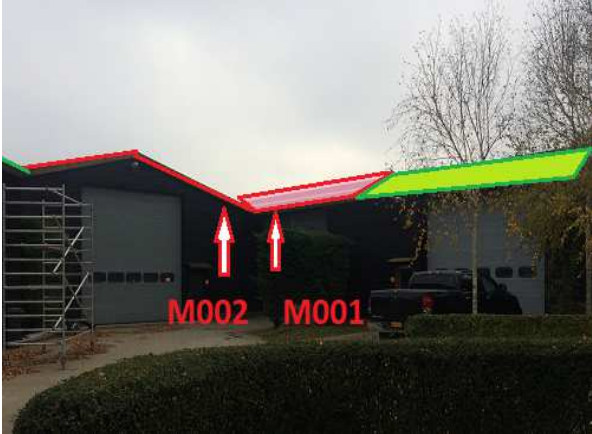
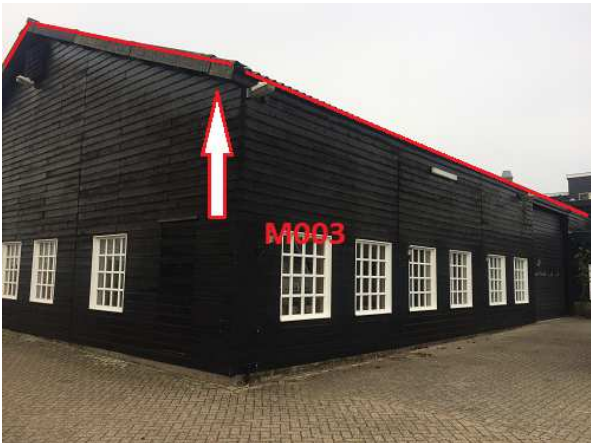
| Bron nr 1 | | Daken | |

| Bron nr 1 | | Daken | |
|---|--|---|--|
| Verdieping/ ruimte | | Daken | |
| Hoeveelheid | | 2870 m2 | |
| Materiaal | | Golfplaten | |
| Monsternr. | | M001,2,3,4 | |
| Analyse resultaat | | Chrysotiel 10-15 % | |
| Gebondenheid | | Hechtgebonden | |
| Mate van beschadiging | | Licht | |
| Risicoklasse | | 2 | |

| Bron nr 1 | | Daken | |
|---|--|---|--|
| Verwijdering | | Open lucht | |

Wij adviseren u de aangetroffen asbesthoudende toepassingen te laten verwijderen door een hiertoe gecertificeerd bedrijf
