# Asbestinventarisatie

## Geesterweg 10 Akersloot

| PROJECTGEGEVENS | |
|---|---|
| Projectidentificatiecode | 2018-742 Versie 1 |
| Bouwkundige eenheid | Daken |

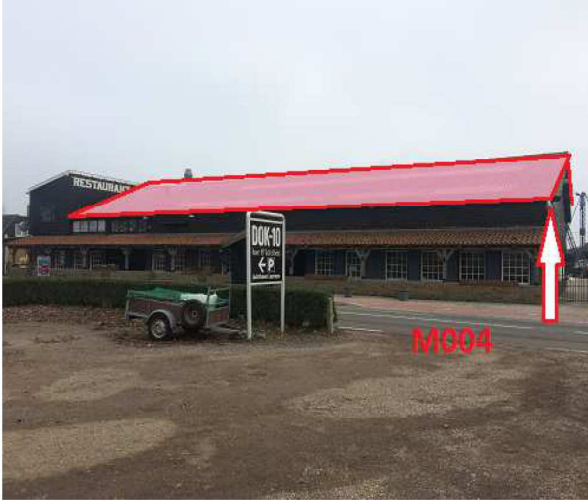
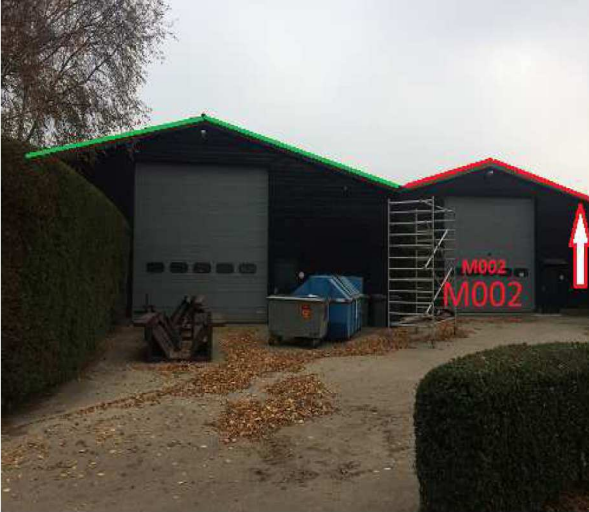
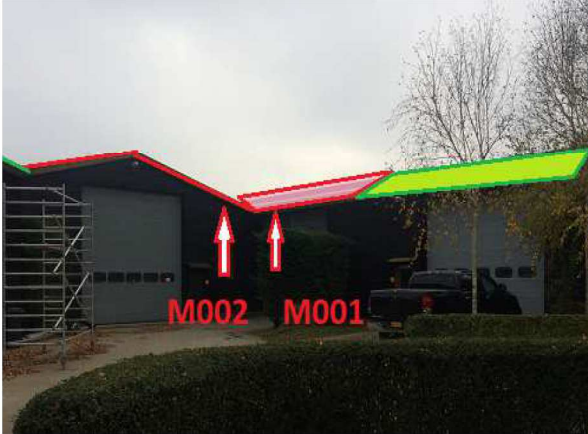
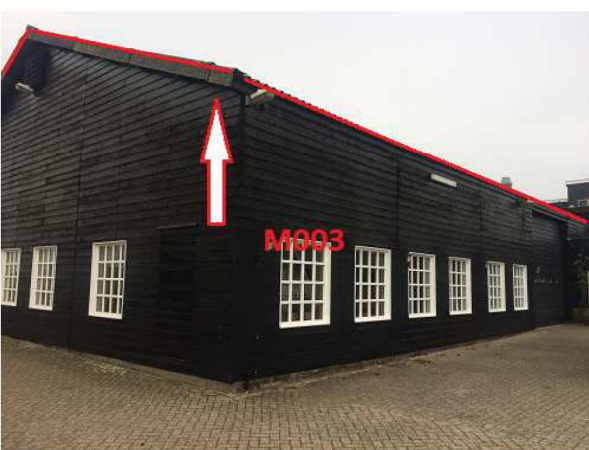
| Bron nr 1 | | Daken | |

| Bron nr 1 | | Daken | |
|---|--|---|--|
| Verdieping/ ruimte | | Daken | |
| Hoeveelheid | | 2870 m2 | |
| Materiaal | | Golfplaten | |
| Monsternr. | | M001,2,3,4 | |
| Analyse resultaat | | Chrysotiel 10-15 % | |
| Gebondenheid | | Hechtgebonden | |
| Mate van verwerking | | Licht | |
| Mate van beschadiging | | Licht | |
| Risicoklasse | | 2 | |

| Bron nr 1 | | Daken | |
|---|--|---|--|
| Verwijdering | | Open lucht | |

Wij adviseren u de aangetroffen asbesthoudende toepassingen te laten verwijderen door een hiertoe gecertificeerd bedrijf
