| Type onderzoek | Wettelijke eindcontrole, onder accreditatie.<br>Visuele inspectie, onder accreditatie NEN2990. |
| Plaats van onderzoek: | Schoutenbosch 60 te Castricum |

| Omschrijving werkzaamheden en/of werkplek | Het verwijderen van golfplaat en buis van het dak van een loods. |

**Dominus Milieutechniek BV: 1.16.0755**

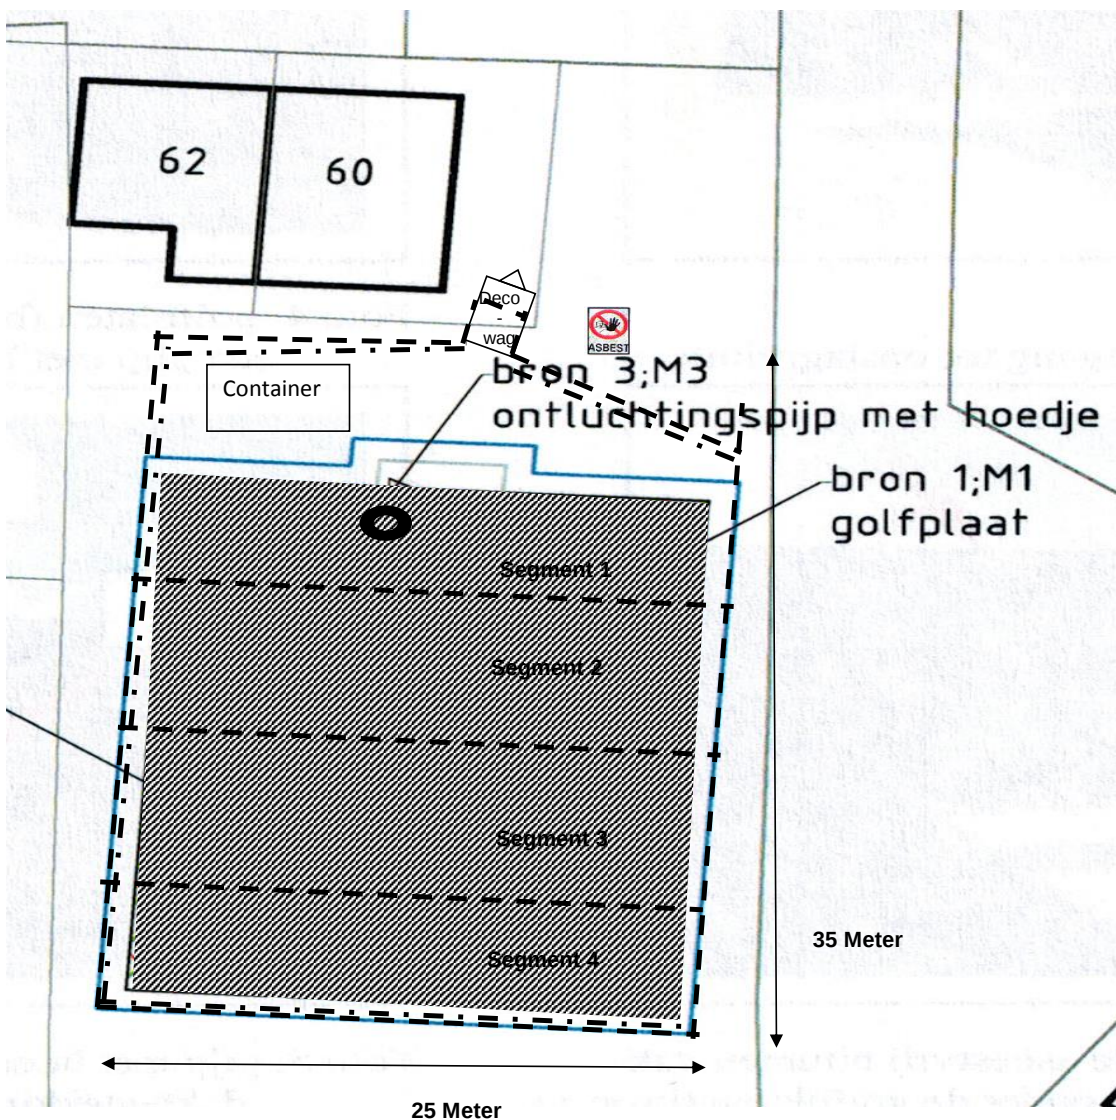
**Bevindingenrapport: Tekenblad**

- Verwijderd AC buis en kanaal  
Bron: 3
- Verwijderd AC golfplaat  
Bron: 1

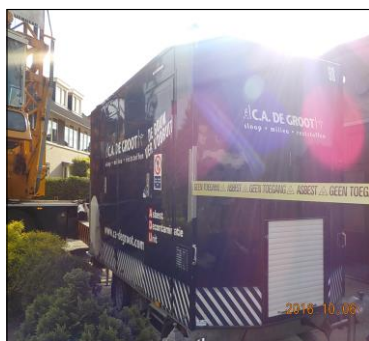
Foto 1: Deco-unit

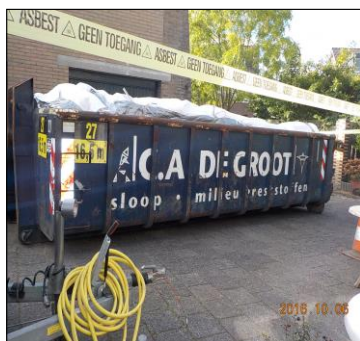
Foto 2: Asbest-container

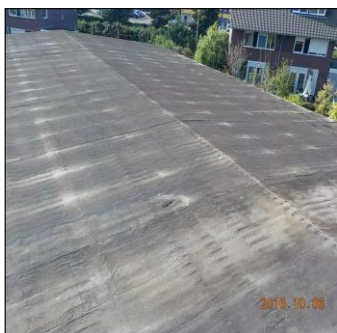
| Bron nr. inv. Rapport | locatie, bouwdeel | Materiaal | Soort Asbest | gehalte | gebondenheid |
|---|---|---|---|---|---|
| 1 | Loods, dak | AC Golfplaat | chrysotiel | 10-15% | hechtgebonden |

Foto 10: Gesaneerde bron 1

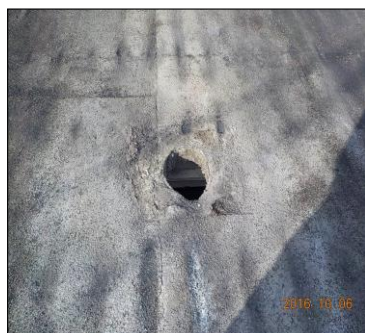
| 3 | Loods, dak | AC buizen en kanalen | chrysotiel | 10-15% | hechtgebonden |

Foto 11: Gesaneerde bron 3

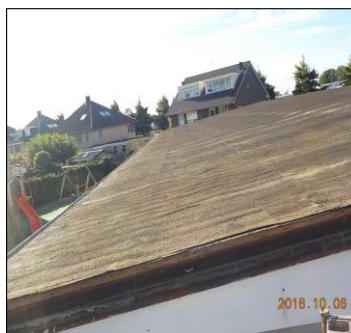
Foto 12: Gesaneerde bron 3

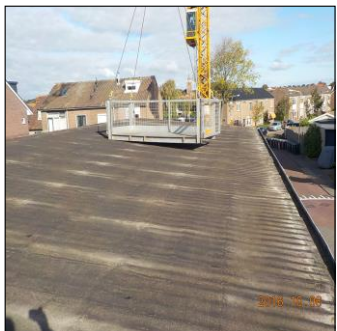
Foto 13: Gesaneerde bron 1

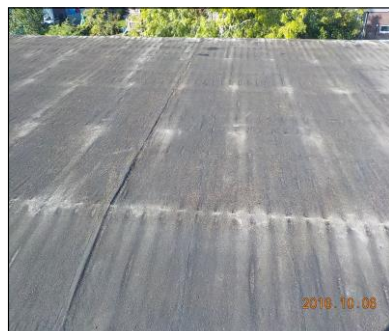
Foto 14: Gesaneerde bron 1

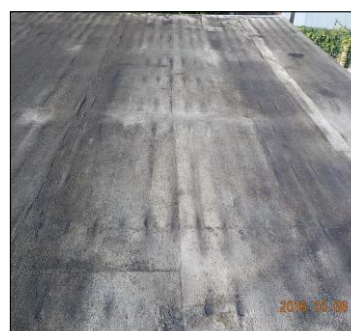
Foto 15: Gesaneerde bron 1

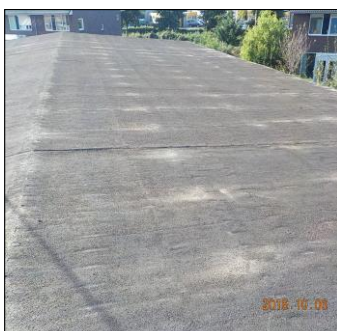
Foto 16: Gesaneerde bron 1

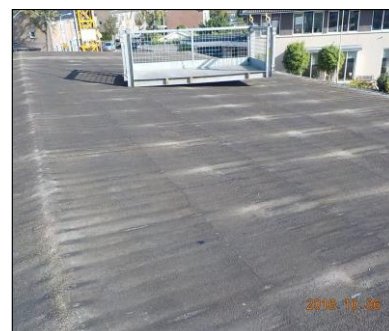
Foto 17: Gesaneerde bron 1

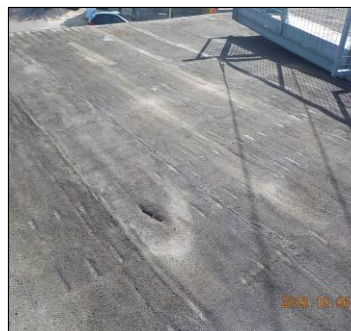
Foto 18: Gesaneerde bron 3
