**INSPECTIERAPPORT 2019**  
**Objectnummer MV2595**

Boerderij "Kronenburg"  
Heemstederweg 1  
1902 RP Castricum  
Categorie Monument: boerderijen  
Provinciaal monument

**Inspectienummer** : MV2595.19.1278

**Inspectiedatum** : 11-12-2019

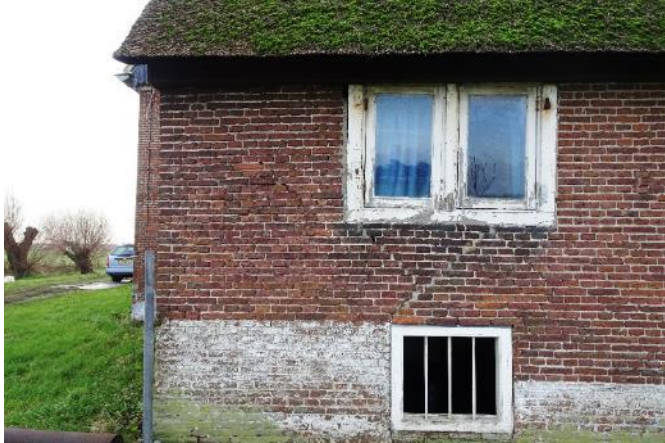
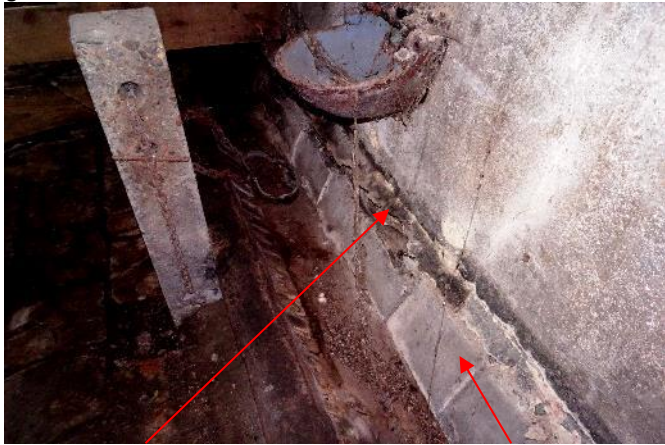
| Rubriek | Kwalificatie* | | | Toelichting | Object MV2595<br>Stolpboerderij |
|---|---|---|--|---|---|
| <u>1.1 Funderingen</u><br>Fundering; gemetselde fundering | R | M | | <p>In de voorgevel zijn boven de kelder scheuren zichtbaar die te maken hebben met het verzakken van deze hoek.</p> <p><i>foto nr. 1 scheurvorming boven de kelder.</i></p> <p>De achtergevel kantelt mogelijk van de fundering af. De gevel staat bol. Aan de binnenzijde is scheurvorming tussen de vloer en de achtergevel zichtbaar. Hier is te zien dat de buitengevel naar buiten gedrukt wordt.</p> <p><i>foto nr. 2 ruimte tussen vloer en achtergevel, tegelwerk kantelt.</i></p> | |

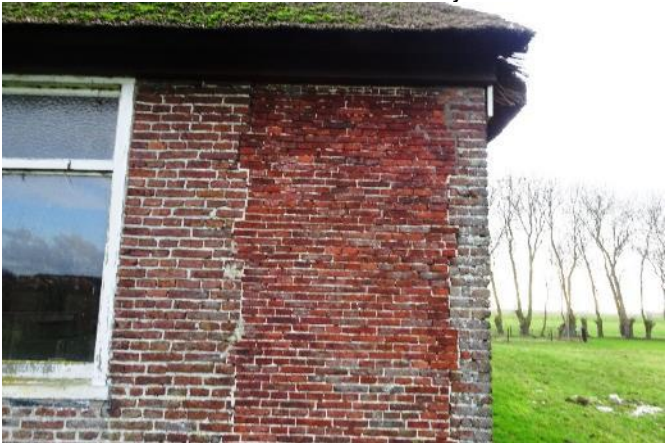
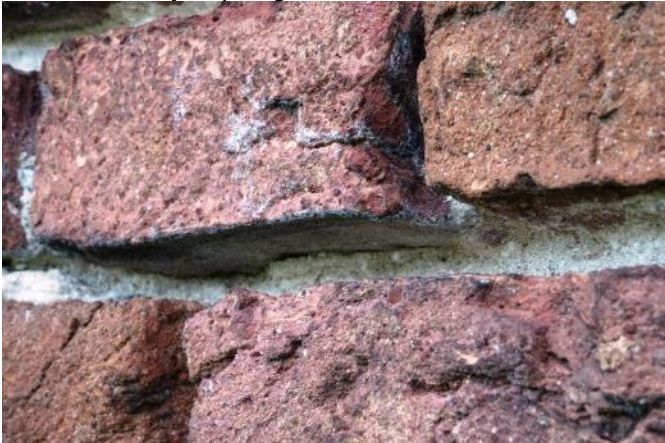
| Rubriek | Kwalificatie* | Toelichting |
|---|---|---|
| <p>Metsel- en voegwerk voorgevel (noordwest); plint wit geschilderd, muurroosters</p> | <p>R</p> | <p>Hierdoor staan enkele gevels bol en scheuren aan de binnenzijde los van de dragende binnenmuren en vloeren.</p> <p>In de gevel is veel (slecht) inboetwerk zichtbaar met niet bijpassende stenen.</p> <p>In de hoek aan de noordoostzijde is scheurvorming zichtbaar boven de kelder (zie foto rubriek 1.1). Deze getrapte scheuren zijn in twee richtingen zichtbaar. Ook is te zien dat het metselwerk verzakt en wisselt.</p> <p>De gevel buikt in het midden bovenin uit. Dit is zowel binnen als aan de buitenzijde zichtbaar.</p> <p><i>foto nr. 3 inkaswerk hoek zuidwest.</i></p> <p>Het metsel en voegwerk is op diverse plaatsen uitgesleten/verzand. Op enkele plaatsen is het metselwerk vrij diep uitgesleten.</p> <p><i>foto nr. 4 diep uitgesleten voegwerk.</i></p> <p>De muurroosters onderin de gevel ter plaatsen van het woongedeelte zijn weg. Hierdoor kan ongedierte in de kruipruimte komen.</p> |

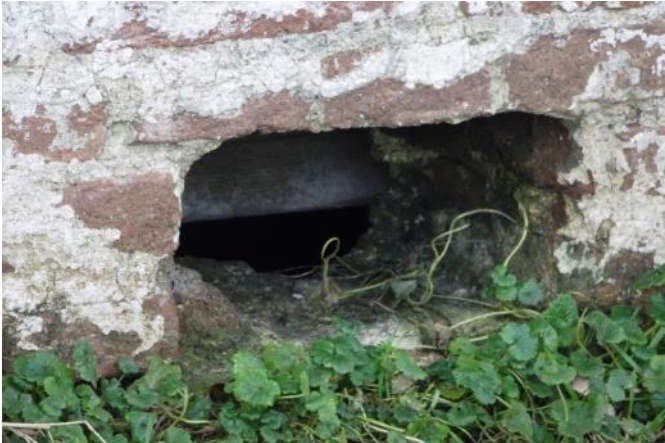
| Rubriek | Kwalificatie* | Toelichting |
|---|---|---|
| Metsel en voegwerk rechter zijgevel (zuidwest) | R | <p><i>foto nr. 5 muurroosters ontbreken.</i></p> <p>Ook in deze gevel is inboetwerk zichtbaar. Op de stenen is mos en algengroei zichtbaar. In de gevel zijn diverse scheuren zichtbaar door roestend ijzerwerk zoals de muurstijlankers en de stalen vensters (zie ook rubriek 1.4.3). Ook onder enkele vensters is scheurvorming zichtbaar.</p> |

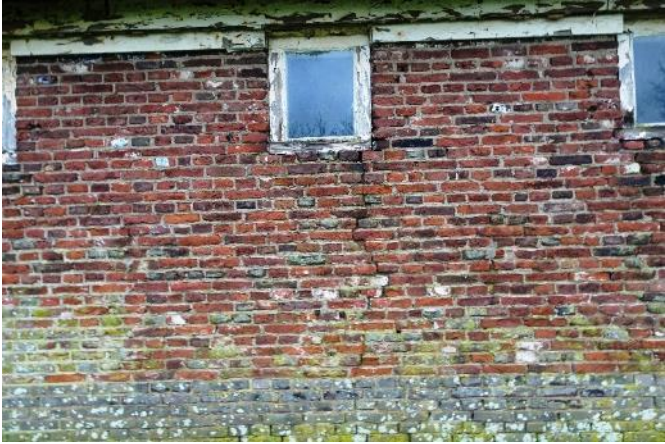
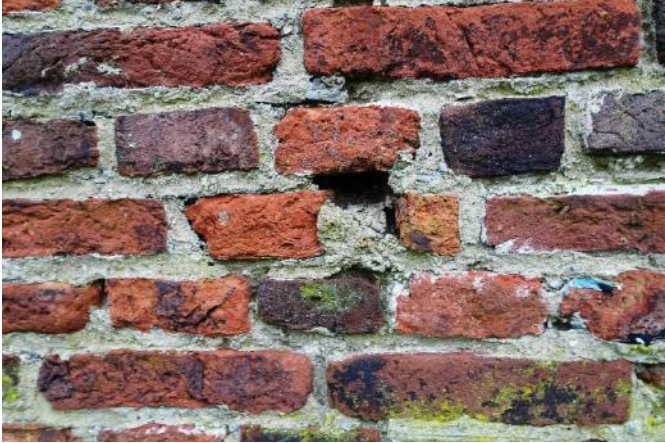
| Rubriek | Kwalificatie* | Toelichting |
|---|---|---|
| Muurstijl ankers en muurroosters rechtergevel | S | <p><i>foto nr. 6 scheurvorming onder venster.</i></p> <p>In de gevel ontbreken er een aantal muurroosters ter plaatsen van het woongedeelte. In de rechter zijgevel zijn van 8 muurstijl ankers, er 6 verwijderd.</p> <p><i>foto nr. 7 verwijderde muurstijl anker.</i></p> |

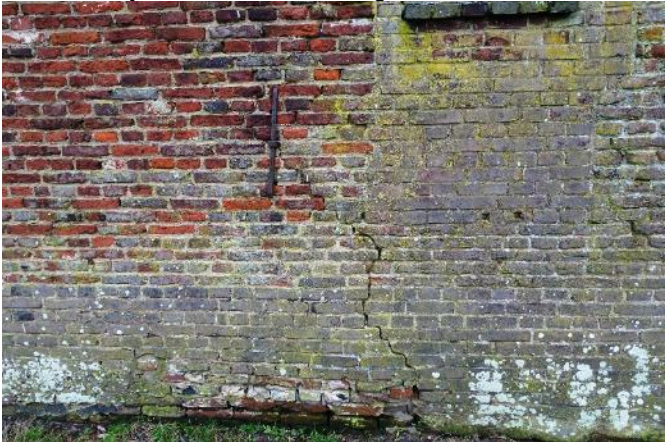
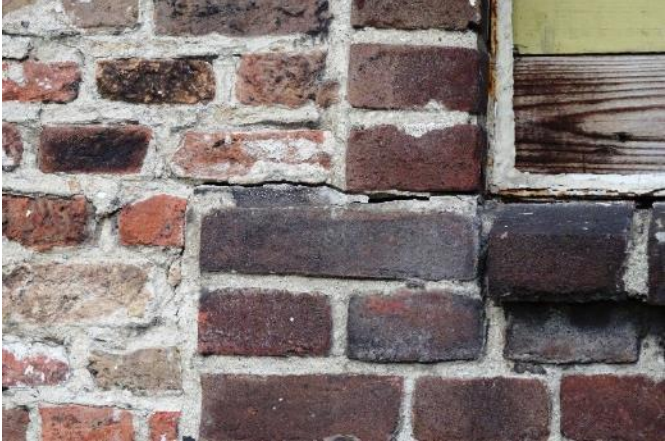
| Rubriek | Kwalificatie* | Toelichting |
|---|---|---|
| | | <p>Object MV2595<br/>Stolpboerderij</p> <p>De twee nog aanwezige muurankers roesten en veroorzaken scheuren in de gevel.<br/>De 2 nog aanwezige muurstijl ankers roesten. Hierdoor zijn er scheuren in de gevel zichtbaar.</p> <p><i>foto nr. 8 scheurvorming bij muurstijl anker.</i></p> <p>Metsel en voegwerk linkerzijgevel en uitbouw (noordoost); plint wit geschilderd</p> <p>R</p> <p>In de gevel is één steunbeer aanwezig. Bovenin de gevel zijn nog enkele roestende muurankers zichtbaar. In het midden van deze hoge gevel ontbreken deze ankers. De gevel staat bol en komt aan de binnenzijde los van de dragende tussenmuur. In het metselwerk van de aanbouw komt op de noordwesthoek uitgesleten voegwerk en verzand metselwerk voor.</p> <p>Metsel en voegwerk achtergevel (zuidoost), plint gedeeltelijk bepleisterd</p> <p>R</p> <p>De gevel staat bol door het ontbreken van de muurstijl ankers. Dit is aan de binnen en buitenzijde zichtbaar. In de gevel is inboetwerk zichtbaar bij de stalen vensters met niet bijpassende stenen. In de gevel is scheurvorming zichtbaar door roestend ijzerwerk zoals keilbouten en roestende stalen vensters.</p> <p><i>foto nr. 9 scheurvorming en niet bijpassende stenen inboetwerk.</i></p> <p>Muurstijl ankers</p> <p>S</p> <p>De hoek noordoost is wel met bijpassende stenen ingeboet/ opnieuw opgemetseld. Dit inboetwerk is niet gevoegd.</p> <p>In de achtergevel zijn geen muurstijl ankers meer zichtbaar. De gevel staat iets bol.</p> |

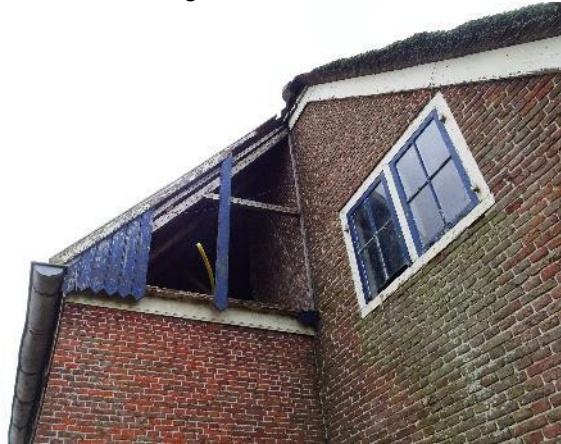
| Rubriek | Kwalificatie* | | | | Toelichting | Object MV2595<br>Stolpboerderij |
|---|---|--|--|--|---|---|
| <u>1.2.3 Hout</u><br>Topgevel bekleding voorgevel<br>noordzijde; staande vellingdelen | | | | | S | Het houtwerk ontbreekt grotendeels. <br><i>foto nr. 10 houtwerk ontbreekt.</i> |

| - Topgevel linksvoor afdekken. | 1.2.3 | Regent in | z.s.m. |

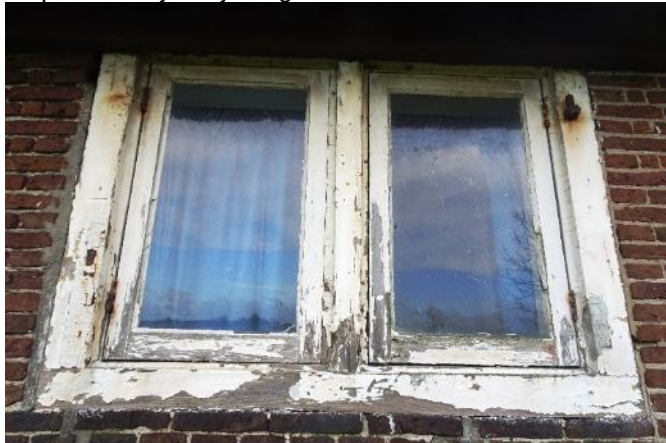
| Rubriek | Kwalificatie* | | | | Toelichting | Object MV2595<br>Stolpboerderij |
|---|---|--|--|--|---|---|
| Venster opkamer links; met<br>tussenstijl en twee draairamen | | | | | M | Dit venster is nog vrij origineel. Voor het venster<br>hebben luiken gezeten. Het ijzerwerk, duimen van de<br>gehengen en de scharnieren van de draairamen zijn<br>verroest. Het houtwerk is door vocht aangetast. Veel<br>stopverf randjes zijn uitgevallen. <br><i>foto nr. 11 venster opkamer.</i> |

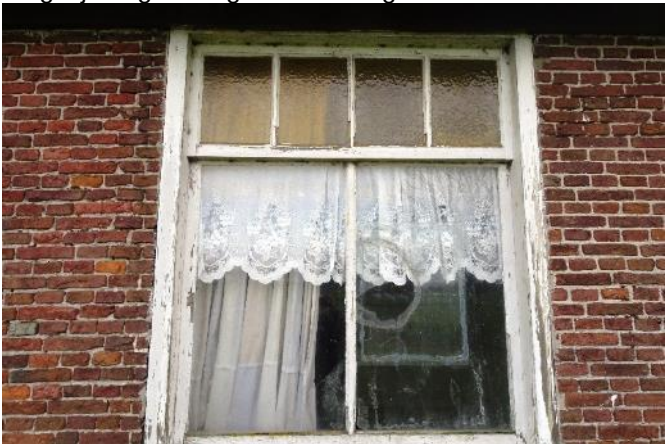
| Rubriek | Kwalificatie* | Toelichting | Object MV2595<br>Stolpboerderij |
|---|---|---|---|
| Schuifvensters slaapkamer en woonkamer | M | <p>De kozijnen van deze vensters zijn mogelijk nog origineel. De ramen van de slaapkamer hebben ook mogelijk nog de originele indeling met roede.</p> <p><i>foto nr. 12 slaapkamer venster.</i></p> <p>De ramen van de kamer hebben geen roede indeling meer. Het houtwerk is door vocht aangetast. Veel stopverf randjes van beide vensters zijn uitgevallen.</p> | |

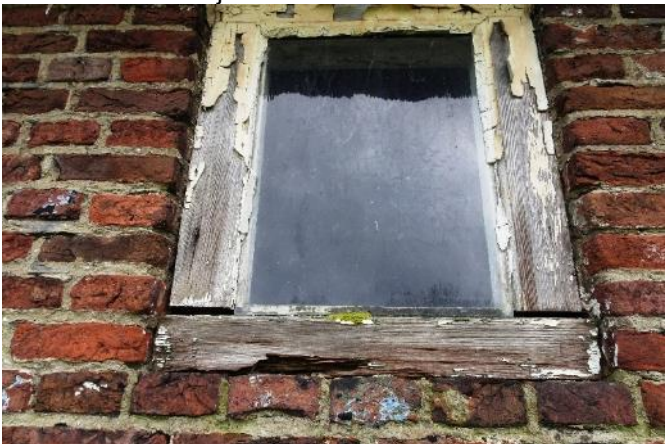
| Rubriek | Kwalificatie* | Toelichting | Object MV2595<br>Stolpboerderij |
|---|---|---|---|
| Houten stalraampjes (6 stuks) | M | <p>S Deze vensters lijken vrij origineel. Diverse onderdelen van de vensters zijn verrot.</p> <p><i>foto nr. 13 onderdorpel en houtverbindingen ingerot.</i></p> | |

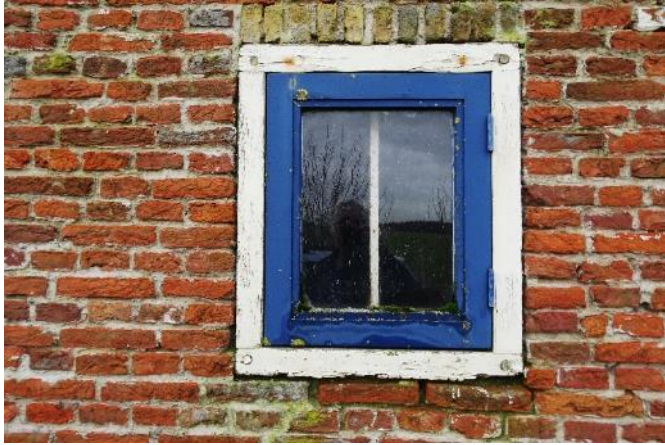
| Rubriek | Kwalificatie* | | | | Toelichting | Object MV2595<br>Stolpboerderij |
|---|---|--|--|---|---|---|
| Venster verdieping boven de opkamer; twee kruisroede draairamen | | | | | <p>Het draairaampje in dit venster is in het verleden vervangen en is nog redelijk te noemen. Het kozijn rechts van de steunbeer lijkt vrij origineel te zijn. Ook hier is het houtwerk plaatselijk door vocht aangetast. Het draairaampje in dit kozijn is in het verleden vervangen en ook nog redelijk te noemen.</p> <p><i>foto nr. 14 venster rechts van de steunbeer.</i></p> | |

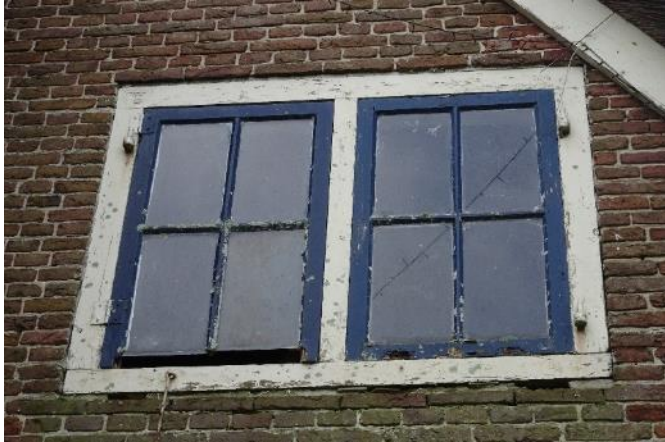
| Rubriek | Kwalificatie* | | | | Toelichting | Object MV2595<br>Stolpboerderij |
|---|---|--|--|---|---|---|
| | | | | S | <p>Het venster met tussenstijl lijkt ook vrij origineel te zijn. Voor dit venster hebben luiken gezeten, deze zijn verwijderd. De linker onderste duim van de luiken is weg. De ramen zijn verrot. De onderdorpel van het linker draairaam is weg, het glas zakt uit.</p> <p><i>foto nr. 15 venster verdieping boven opkamer.</i></p> | |

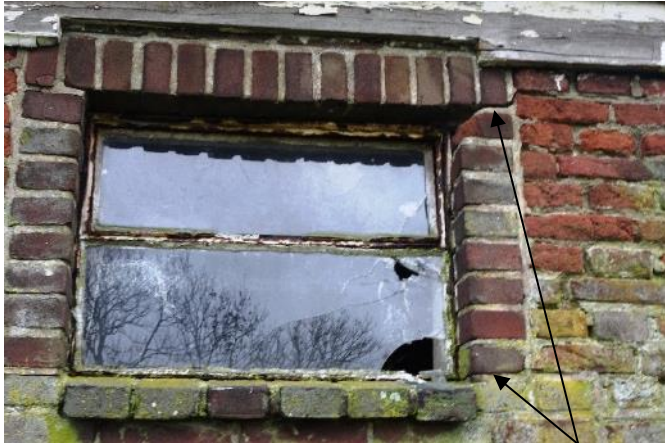
| Rubriek | Kwalificatie* | | | | Toelichting | Object MV2595<br>Stolpboerderij |
|---|---|--|--|---|---|---|
| 1.4.3 Gietijzer/staal<br>Gietijzeren staalraampje rechter zijgevel (1 stuk) en achtergevel (2 stuks) | | | | S | <p>De vensters roesten en veroorzaken scheuren in het metselwerk. Onder de venster in de achtergevel is inboetwerk zichtbaar. Mogelijk hebben hier grotere vensters ingezeten. Mogelijk zijn alle stalen vensters een keer vervangen. Rond de vensters is inboetwerk zichtbaar met afwijkende stenen.</p> | |

| Rubriek | Kwalificatie* | | | | Toelichting | Object MV2595<br>Stolpboerderij |
|---|---|--|--|---|---|---|
| <b>1.5 Deuren, poortjes, toegangen</b><br>Paneel deur woning met<br>bovenlicht; gemetselde<br>onderdorpel | | | | | <p><i>foto nr. 16 stalen venster rechter zijgevel, scheurvorming metselwerk.</i></p> | |

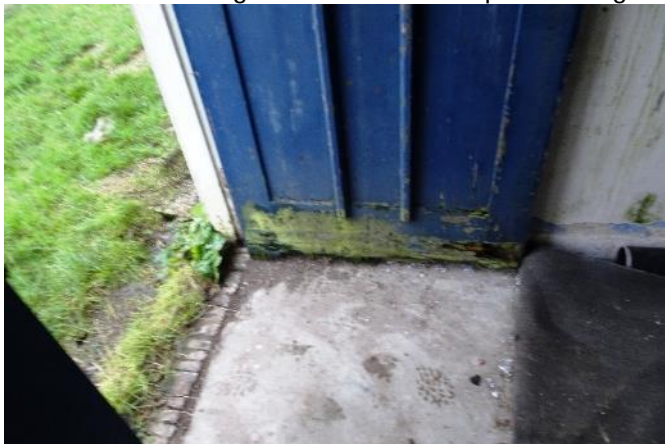
| Rubriek | Kwalificatie* | | | | Toelichting | Object MV2595<br>Stolpboerderij |
|---|---|--|--|---|---|---|
| | | | | M | <p>De deur is aan de onderzijde door vocht aangetast. De grondslag voor de deur ligt vrij hoog. De natte vegetatie voor de deur heeft het houtwerk aangetast. De beide kozijnstijlen zijn licht aangetast. De stijlen zijn met ankers aan de gemetselde onderdorpel bevestigd.</p> <p><i>foto nr. 17 onderzijde deur verrot.</i></p> | |

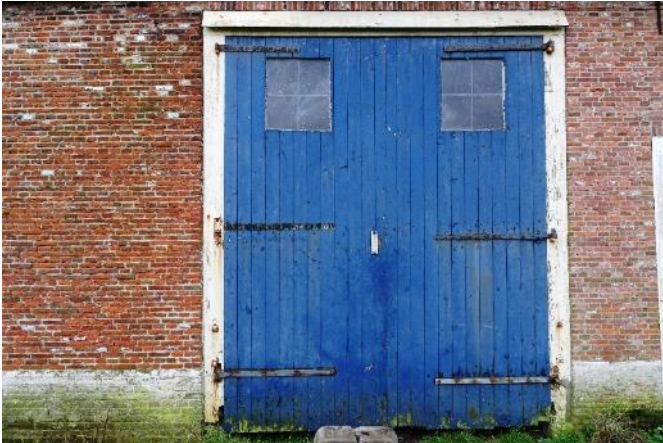
| Rubriek | Kwalificatie* | | | | Toelichting | Object MV2595<br>Stolpboerderij |
|---|---|--|--|---|---|---|
| Opgeklampte dars of dors deuren | | | | M | <p>De deuren en de kozijnstijlen zijn aan de onderzijde door vocht aangetast. Van de 6 gehengen is er mogelijk nog 1 origineel, deze is zwaar verroest. Van de linker deur is 1 geheng weg, de duim van dit geheng is afgebroken. Van het onderste geheng is de duim weg. De linker deur hangt nog aan 1 geheng.</p> | |

| Rubriek | Kwalificatie* | Toelichting |
|---|---|---|
| | | <p data-bbox="836 689 1161 716">foto nr. 18 dars of dorsdeuren.</p> |

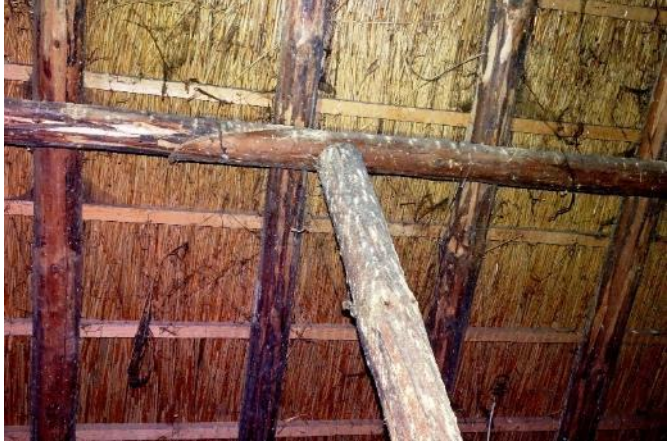
| Rubriek | Kwalificatie* | | | | Toelichting | Object MV2595<br>Stolpboerderij |
|---|---|--|--|---|---|---|
| <b>2. DAKEN</b><br><br><u>2.1 Kapconstructies</u><br><u>2.1.1 Hout</u><br>Hout aantastende insecten en zwamaantastingen | | | | | In de gehele kap komen veel actieve houtworm aantastingen voor. | |
| | | | | M | <p><i>foto nr. 19 veel houtworm aantastingen.</i></p> <p>Op diverse plaatsen zijn er zwamaantastingen in de kap zichtbaar door de jaren lange lekkages.</p> | |

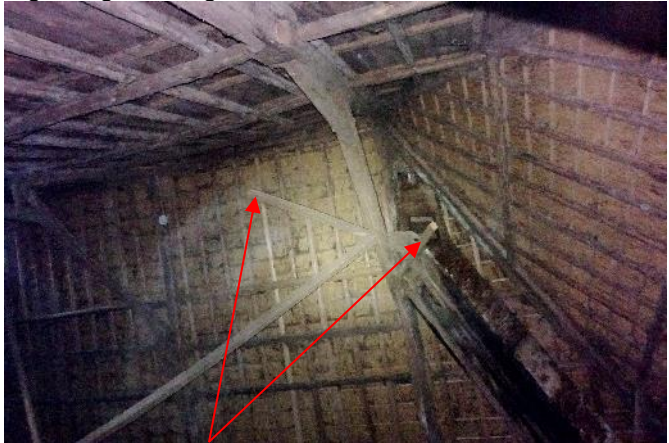
| Rubriek | Kwalificatie* | | | | Toelichting | Object MV2595<br>Stolpboerderij |
|---|---|--|--|---|---|---|
| | Kapconstructie algemeen; dubbel vierkant; rondhouten sporen, grenenhout | | | R | <p>De kap constructie is nog in een vrij originele staat. De dragende kapconstructie is op een enkele uitzondering redelijk te noemen. De dak sporen zijn plaatselijk aangetast en verzwamd. Dit komt door de slechte dakbedekking. Door de jaren lange lekkages is het houtwerk op verschillende plaatsen verzwamd. Enkele schoorbalken rechts voor bij de schoorsteen zijn afgezaagd en/of gebroken.</p> <p><i>foto nr. 20 schoorbalken afgezaagd of gebroken.</i></p> | |

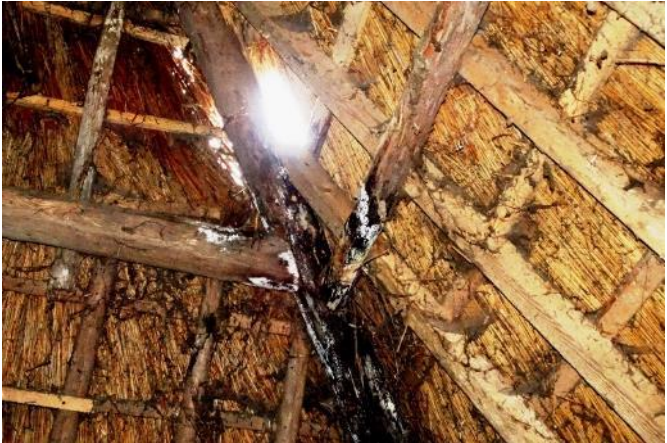
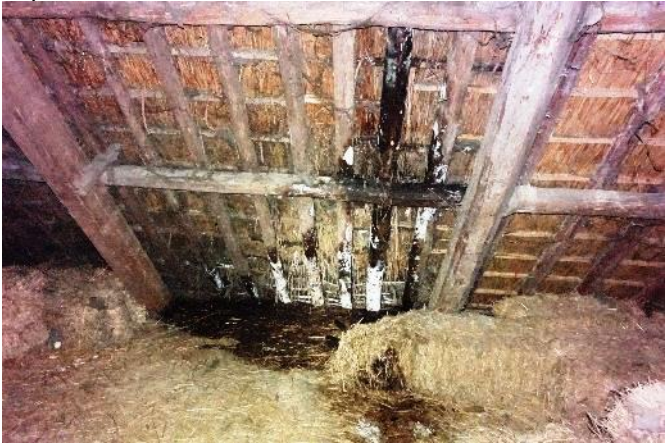
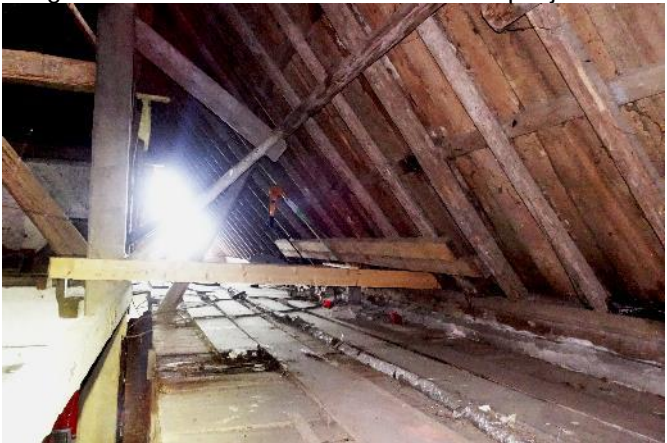
| Rubriek | Kwalificatie* | | | | Toelichting | Object MV2595<br>Stolpboerderij |
|---|---|--|--|---|---|---|
| Kapconstructie dakvlak achter | | | | M | De rechter hoekkeper (rechtsachter) is door de jaren lange lekkages verzwamd. | |

| Rubriek | Kwalificatie* | Toelichting |
|---|---|---|
| | | <p><i>foto nr. 21 hoekkeper rechtsachter verzwamd.</i></p> <p>Ook onder de zwaluwenkast in het midden van het dakvlak achter is houtwerk verzwamd.<br/>Links van het midden is lekkage en zwam onderin de kapvoet zichtbaar.</p> <p><i>foto nr. 22 lekkage en zwam dakvlak achter.</i></p> <p>Door het ontbreken van muurstijlen en ankerwerk staat de linker gevel bol en wijkt naar buiten. In de kap heeft men aan de muurplaat een takel en staalkabels gemaakt om te voorkomen dat de gevel verder naar buiten wijkt. De kapconstructie wordt door het wijken van de gevel mee getrokken. De staalkabels en extra aangebrachte schoor balken houden de kap bij elkaar.</p> <p><i>foto nr. 23 extra aangebrachte schoor balken en staalkabels dakvlak links.</i></p> |

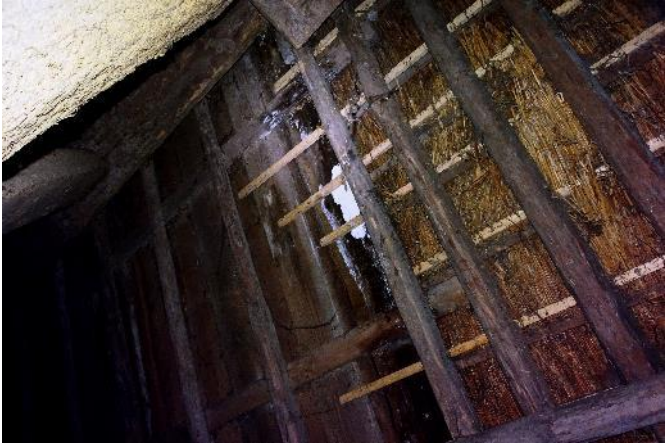
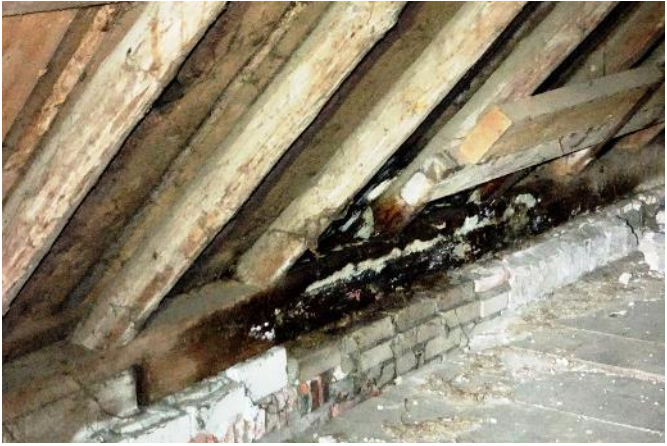
| Rubriek | Kwalificatie* | Toelichting |
|---|---|---|
| <p>Dakbeschot dakvlak links onder panbedekking; gepotdekselde verticale houtendelen, panlatten</p> | <p>M</p> | <p>De panlatten zijn plaatselijk ingerot. De vernageling van de panlatten roest.</p> <p>Hier zijn door de lekkages zwam aantastingen in het dakbeschot en kapvoet zichtbaar. Ook op de overgang van de riet bedekking naar de panbedekking zijn lekkages en zwamaantastingen zichtbaar.</p> <p><i>foto nr. 24 zwam aantastingen op overgang van riet bedekking naar panbedekking.</i></p> <p><i>foto nr. 25 kapvoet verzwamd.</i></p> |

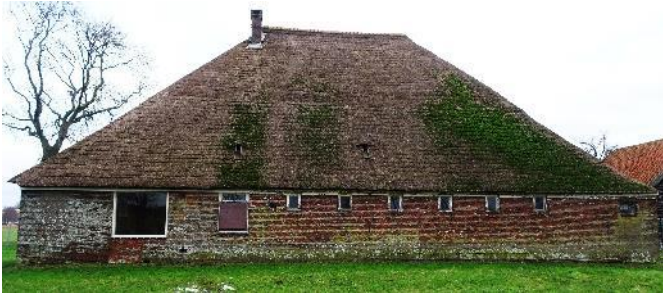
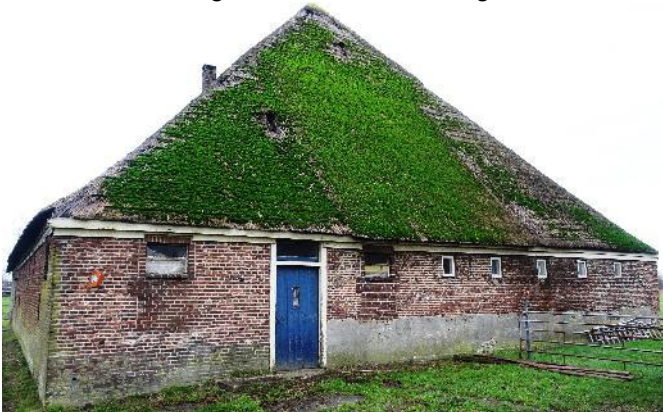
| Rubriek | Kwalificatie* | | | | Toelichting | Object MV2595<br>Stolpboerderij |
|---|---|--|--|---|---|---|
| Rietbedekking dakvlak achter | | | | | S | <p><i>foto nr. 26 dakvlak rechts.</i></p> <p>Veel mosgroei op de rietbedekking zichtbaar. In de rietbedekking zijn gaten zichtbaar. In de kap zijn hier diverse lekkages en zwamaantastingen zichtbaar.</p> <p><i>foto nr. 27 rietbedekking dakvlak achter.</i></p> |

| - Dakvlak achterzijde afdekken met dekzeilen. | 2.1.1/2.2.3 | Lekkage | z.s.m. |

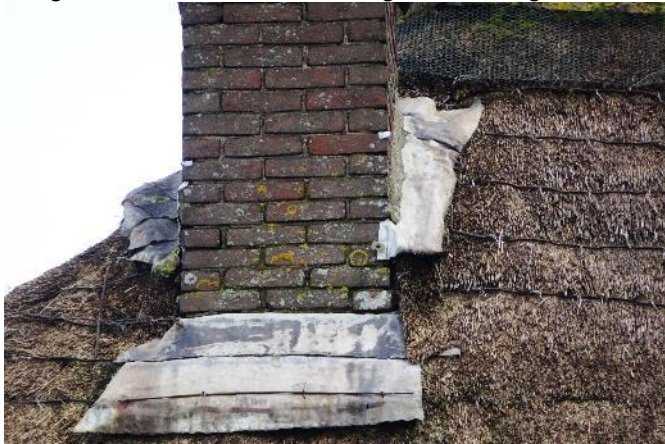
| Rubriek | Kwalificatie* | | | | Toelichting | Object MV2595<br>Stolpboerderij |
|---|---|---|---|---|---|---|
| | | | | | Onder het voetlood is een brede strook extra lood aangebracht. Dit lood is aan de gaarde vast gezet. | |

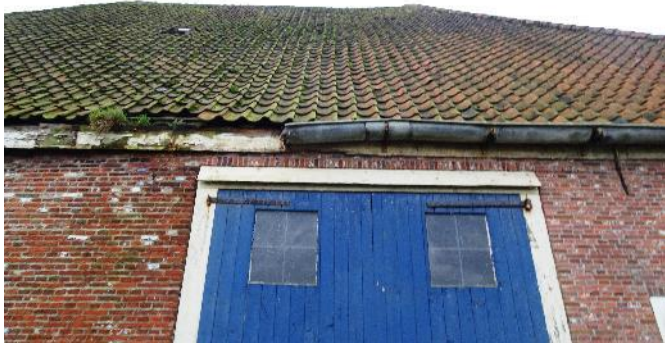
| Rubriek | Kwalificatie* | | | | Toelichting | Object MV2595<br>Stolpboerderij |
|---|---|---|---|---|---|---|
| <u>2.4 Goten en hemelwaterafvoeren</u><br><u>2.4.1 Goten</u><br>Gootbekleding linker dakvlak;<br>zink | | | | | S Onder de panbedekking hoort een zinken mastgoot te zitten. over een grote lengte ontbreekt de goot. | |

| - Tijdelijke goot aanbrengen. | 2.4.1 | Ontbreekt | z.s.m. |

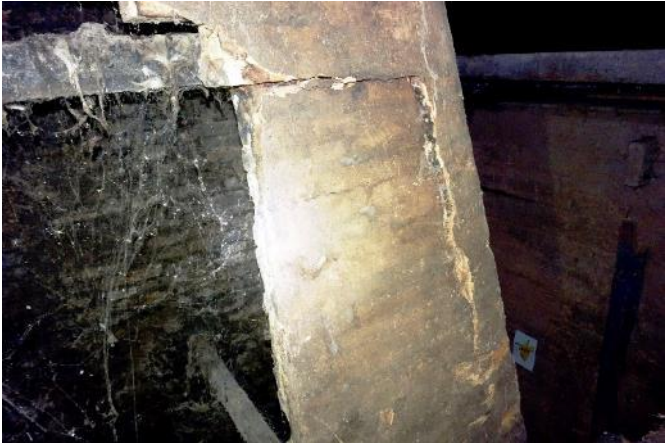
| Rubriek | Kwalificatie* | | | | Toelichting | Object MV2595<br>Stolpboerderij |
|---|---|---|---|---|---|---|
| Schoorsteen dakvlak achter benedendaks | | | | S | In de schoorsteen in de kapconstructie zit een groot gat. Veel metselwerk is gescheurd en heeft weinig draagvlak meer. | |

| Rubriek | Kwalificatie* | Toelichting |
|---|---|---|
| | | <p>Object MV2595<br/>Stolpboerderij</p> <p><i>foto nr. 30 schoorsteen achterzijde benedendaks.</i></p> |

| - Schoorsteen achterzijde binnen verwijderen. | 2.6 | Slecht | z.s.m. |

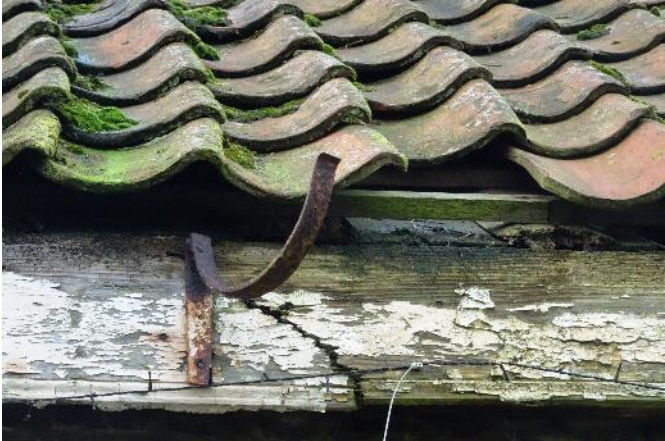
| Rubriek | Kwalificatie* | Toelichting |
|---|---|---|
| <p><u>2.7 Gootlijsten/balustraden</u><br/>Gootlijsten en gootbeugels</p> | <p>S</p> | <p>Voor zover nog aanwezig. Het houtwerk is verrot. De vernageling roest of is door geroest waardoor de gootlijst uitzakt.</p> <p><i>foto nr. 31 gootlijst, gootbeugels.</i></p> |

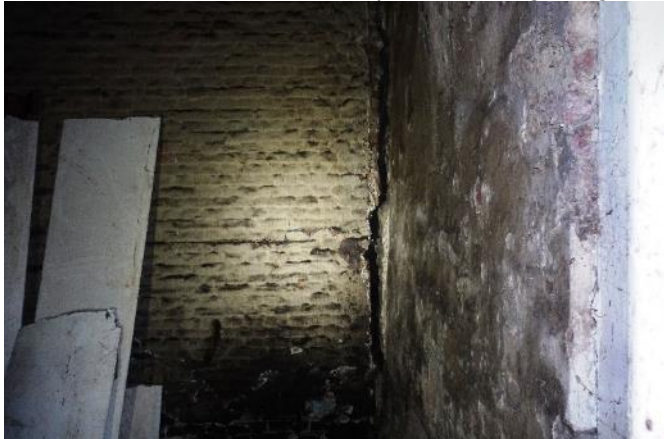
| Rubriek | Kwalificatie* | | | | Toelichting | Object MV2595<br>Stolpboerderij |
|---|---|---|---|---|---|---|
| Aansluiting dragende binnenmuur met buitengevels voor en links | | | M | | De dragende binnenmuur komt los van de voor en de linker zijgevel. De buitengevels staan bol en scheuren los van de binnenwanden. De naad staat al enkele centimeters open. De buitengevel is in de kap met staalkabels en takels aan de kapconstructie geborgd. | |
| | | | | | <i>foto nr. 32 binnenwand links komt los van de buitengevel.</i> | |

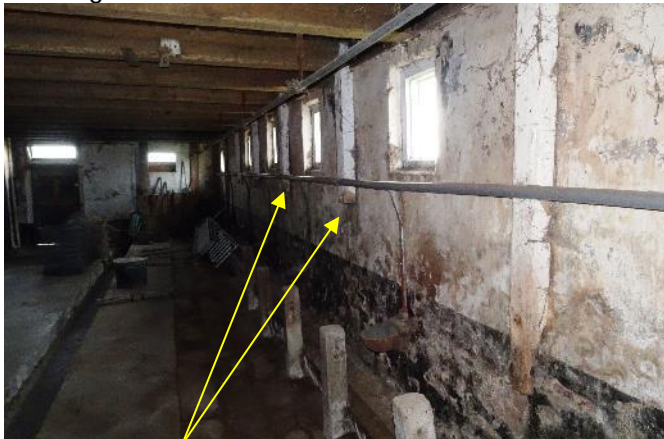
| Rubriek | Kwalificatie* | | | | Toelichting | Object MV2595<br>Stolpboerderij |
|---|---|---|---|---|---|---|
| Muurstijlen groep of regel | | | | S | De muurstijlen in de groep of regel tegen de rechter zijgevel zijn afgezaagd. De gevel is nog op twee plaatsen met een gevelanker aan de muurstijlen bevestigd. | |
| | | | | | <i>foto nr. 33 afgezaagde muurstijlen rechter gevel.</i> | |

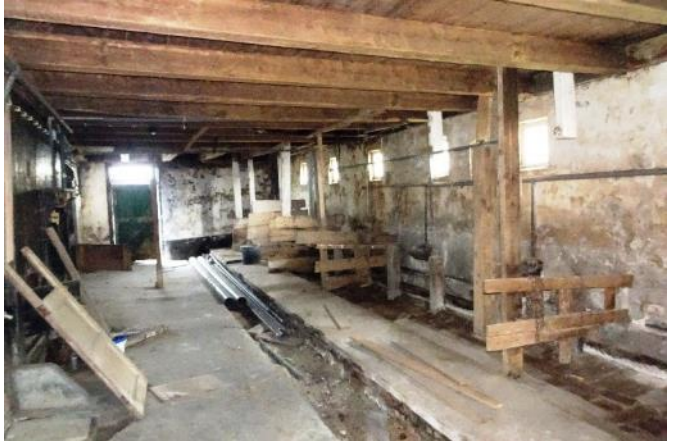
| Rubriek | Kwalificatie* | | | | Toelichting | Object MV2595<br>Stolpboerderij |
|---|---|--|---|---|---|---|
| Balklaag verdieping groep achtergevel; hout | | | | | <p>Alle muurstijlen in de achtergevel zijn weg.</p> <p><i>foto nr. 34 geen muurstijlen meer tegen de achtergevel.</i></p> | |

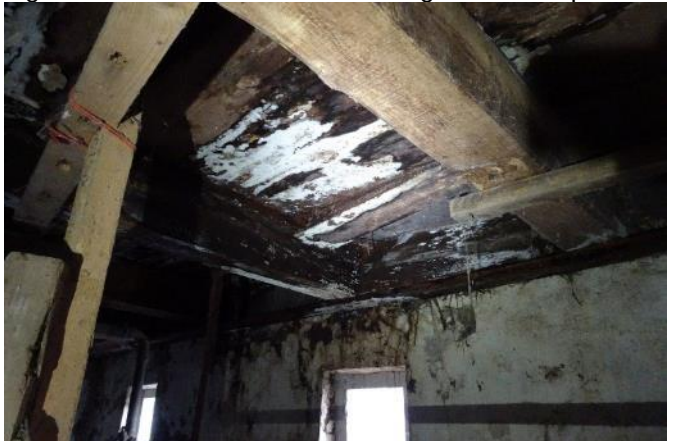
| Rubriek | Kwalificatie* | | | | Toelichting | Object MV2595<br>Stolpboerderij |
|---|---|--|---|---|---|---|
| | | | | S | <p>Diverse balken boven de groep aan de achterzijde zijn ingerot en verzwamd door de lekkages uit de kap.</p> <p><i>foto nr. 35 balklaag en vloerdelen verzwamd achterzijde.</i></p> | |

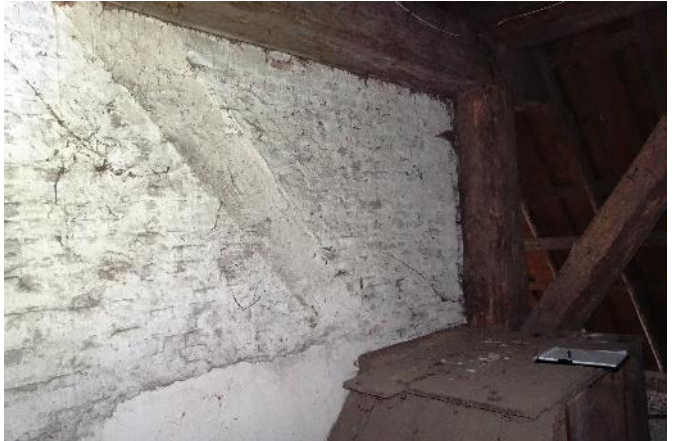
| Rubriek | Kwalificatie* | | | | Toelichting | Object MV2595<br>Stolpboerderij |
|---|---|--|---|---|---|---|
| Vierkantstijlen en gebinten; gemetselde poeren | | | R | | <p>Het houtwerk wordt door houtworm aangetast. Van het gebint boven de draagmuur linksvoor is de schoorbalk verwijderd. Dit is in het metselwerk terug te vinden.</p> <p><i>foto nr. 36 schoor dekbalk verwijderd.</i></p> | |

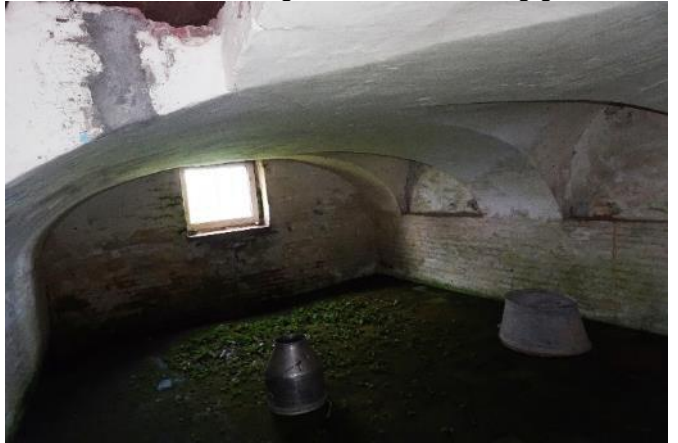
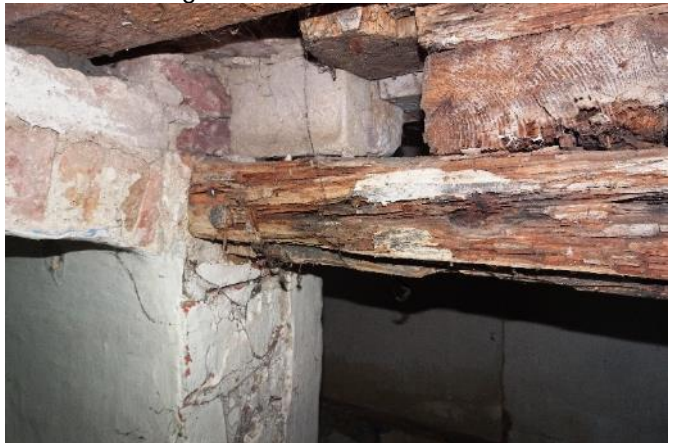
| Rubriek | Kwalificatie* | | | | Toelichting | Object MV2595<br>Stolpboerderij |
|---|---|---|---|--|---|---|
| Kelder algemeen | | R | M | | In de kelder staat regelmatig water. Op de vloer groeien planten. De constructieve toestand van de kelder is redelijk te noemen. De gewelven zien er nog goed uit. | |
| | | | | | <p><i>foto nr. 37 gewelven kelder.</i></p> <p>De gemetselde trap naar de kelder is redelijk. De houten onderslag balk bij de ingang van de kelder is door vocht aangetast.</p> <p><i>foto nr. 38 onderslagbalk ingang kelder aangetast.</i></p> | |

| - Kelder waterdicht maken. | 3.4 | | 2-5 jaar |
