## **BOMEN EFFECT ANALYSE**

**DUSSELDORPERWEG 28 te LIMMEN**

Projectnummer : P23011  
Datum : 31 maart 2023

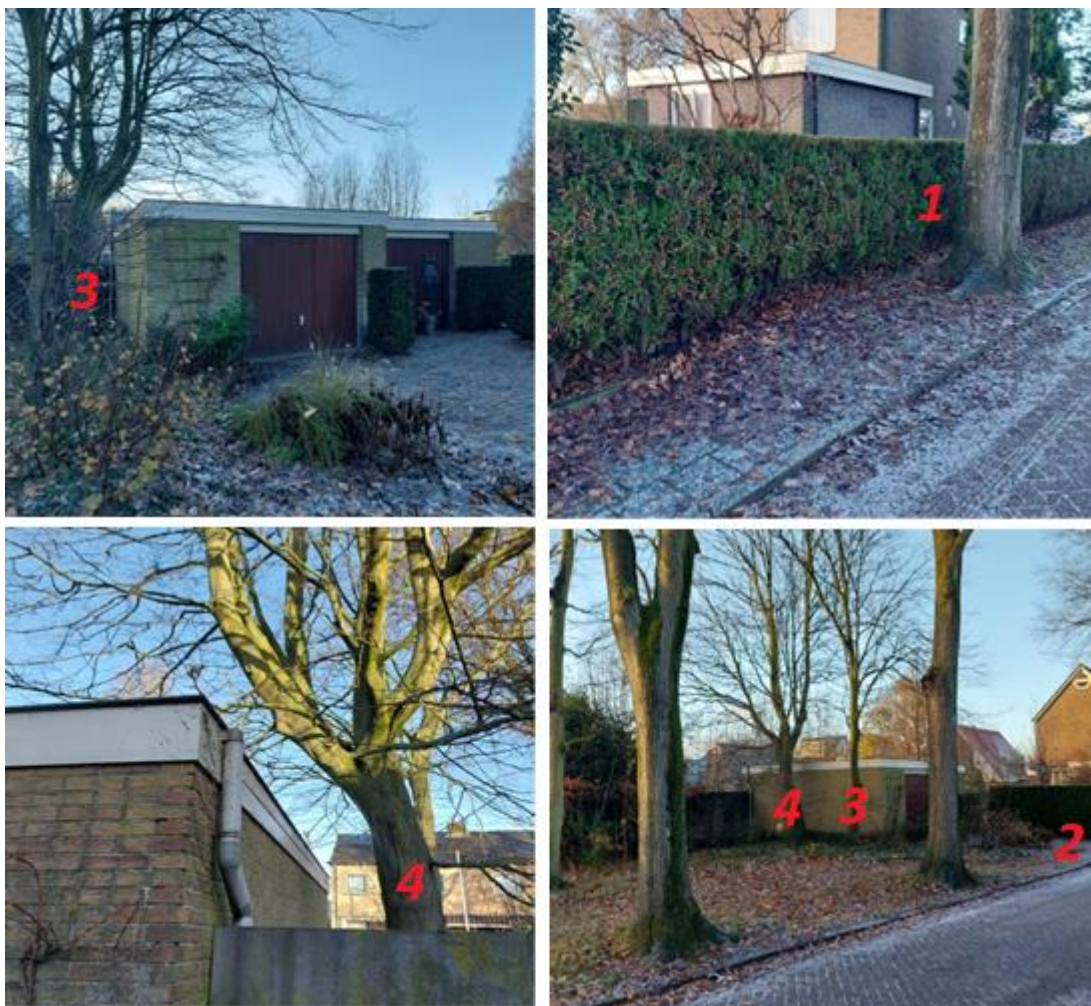
Enkele overzichtsfoto's met de boomnummers.

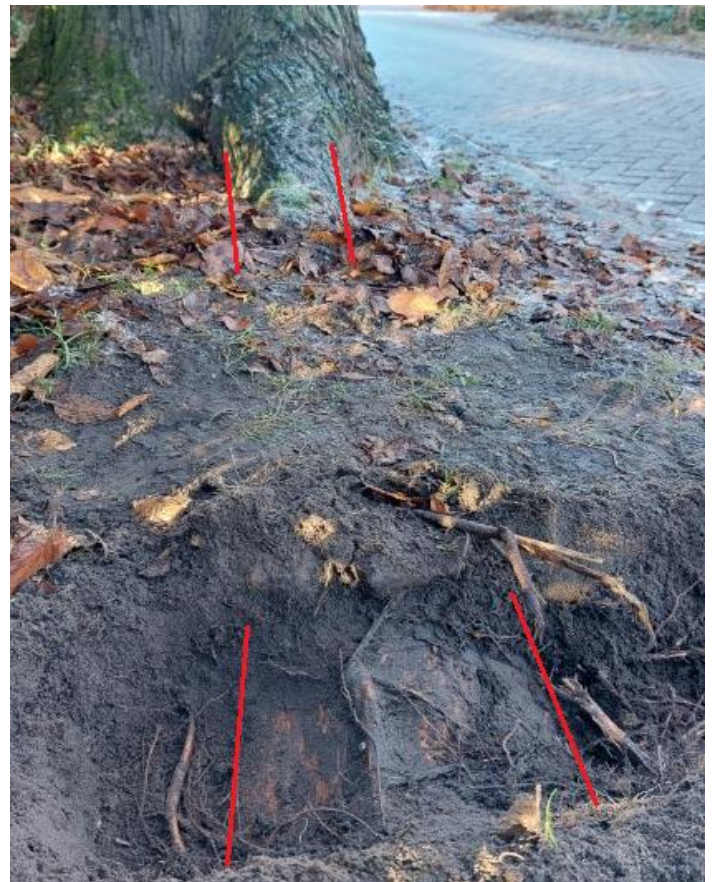
De beworteling is zeer intensief in de bovenste 35 cm. Op 7 cm-mv ligt een wortel met een diameter van 18 cm (zie afbeelding). Naast deze dikke wortel is er ook veel fijne beworteling aanwezig.

*De wortelaanzet loopt door in een dikke wortel van 18 cm.*

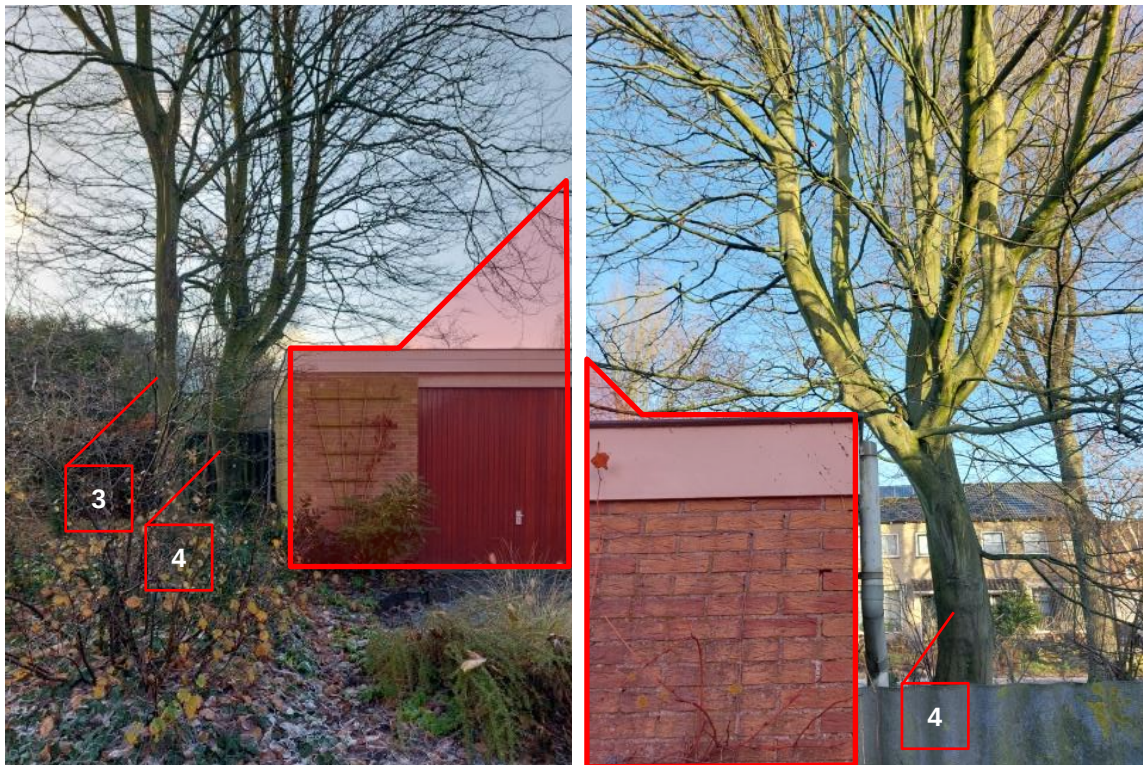
De rood omlijnde vlakken op de foto's hieronder geven globaal de contouren van de nieuwbouw weer. Van de bomen 3 en 4 groeien takken over de garage heen. Het slopen van de garage en het realiseren van de nieuwe bebouwing veroorzaakt schade aan deze takken. De takken van de bomen zullen dus moeten worden ingenomen. Het rücksichtslos afzagen van de takken waar deze de erfgrans passeren is niet toegestaan; dit zou de kroonvorm ernstig schaden. Daarnaast ontstaan grote wonden die een infectiepoort vormen voor parasitaire houtrotschimmels. De rottingen die deze veroorzaken kunnen op termijn de breukvastheid van de stam in het geding brengen.

De bomen 3 en 4 naast de garage.

Boom 4 naast de garage.

Voor het realiseren van de nieuwbouw volstaat het om de takken in te korten die binnen de contour groeien, met een marge om materialen op hoogte te brengen en te kunnen monteren. De gesteltakken (de dikste takken die direct vanuit de stam groeien) kunnen ongemoeid blijven. De laagste zijtakken (die vanuit de gesteltakken groeien) zijn dunner en kunnen door een deskundige boomverzorger worden gesnoeid.

De bast van het kaal gesnoeide deel van de gesteltak mag niet beschadigd raken. Wikkel de gesteltak voor de duur van de werkzaamheden daarom in met enkele lagen jute.

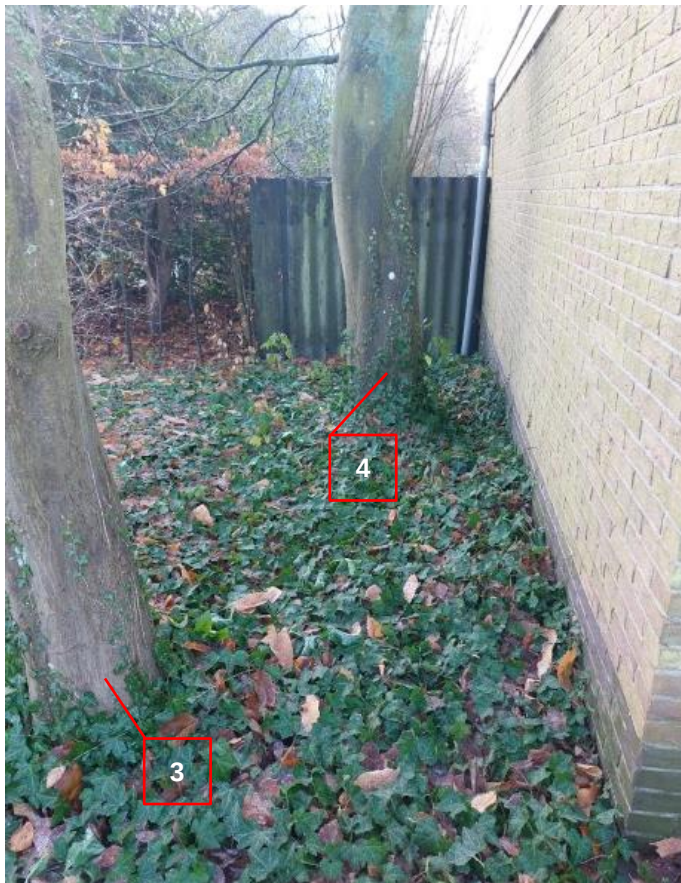
De bomen 3 en 4 staan dicht bij de huidige bebouwing. Deze afstand is respectievelijk 125 cm en 48 cm (gemeten vanuit de rand van de stam). Zie de foto op de volgende pagina.

Er zal tijdens het verwijderen van de huidige bebouwing, en bij de aanleg van de nieuwe fundering heel dicht langs de boom gewerkt worden. De kans op schade aan de beworteling en aan de bomen is hierdoor groot.

Het beschadigen of verwijderen van deze beworteling heeft een sterk negatief effect op de bomen in de vorm van conditieafname en stabiliteitsproblemen. Bovendien kunnen grote wonden dienen als invalspoort voor parasitaire houtrotschimmels. Deze kunnen op termijn de stam(voet) aantasten, waardoor de breukvastheid en de stabiliteit sterk verminderd raken.

*De bomen 3 en 4 groeien dicht bij de te slopen en nieuwe bebouwing.*

Langs de fundering groeien wortels die gespaard moeten blijven. Dit betekent dat de muren bij het slopen naar binnen getrokken moeten worden. Plaats voor de zekerheid een houten ommanteling om de stam. De planken mogen de stam en de wortelaanzetten niet direct raken. Dit kan worden voorkomen door eerst een drainbuis om de stam te wikkelen.

De fundering moet aan de binnenkant van de garage worden vrij gegraven en daarna voorzichtig naar binnen worden getrokken. Solitaire wortels tot  $\varnothing$  3 cm mogen recht worden afgeknipt. Dikkere wortels en wortelbundels moeten worden gespaard. Desnoods moet de fundering hier eerst met een stootijzer worden losgewrikt.

Binnen 5 meter van de bomen 3 en 4 mag niet over onbeschermde bodem worden gereden (met uitzondering van de gesloopte garage). Hier mogen ook geen materialen worden opgeslagen. De wortels in deze zone moeten gespaard blijven om onvermijdelijke schades aan de kant van de garage te compenseren.

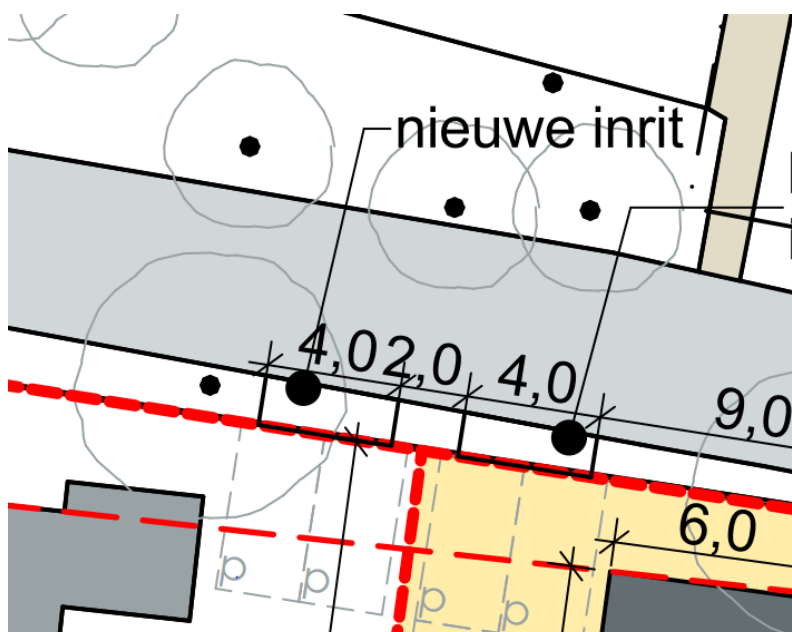
Ten oosten van boom 1 wordt een nieuwe inrit gerealiseerd. Deze loopt vanaf het erf naar het noorden toe richting de Dampegheestlaan. Hier zit ook een zeer dikke wortel met een diameter van 18 cm (*paragraaf 2.2 De beworteling*). Schade aan deze wortel en de beworteling in het algemeen is bij graafwerkzaamheden op deze locatie niet uit te sluiten.

Om de boom duurzaam te behouden is het uitgangspunt dat er geen beworteling beschadigd raakt tijdens de werkzaamheden, maar ook bij het dagelijks gebruik na de aanleg. Hiervoor adviseren wij de volgende randvoorwaarden te hanteren:

- Geen ontgravingen/graafwerkzaamheden toestaan binnen 4,5 meter gemeten vanuit het hart van de stam.
- Handmatig kan het gras worden verwijderd.
- Hierop kan een laagje zoet, grof zand worden aangebracht van circa 5 cm.
- Op dit zand kan vervolgens een drukverdelende constructie aangebracht worden, bijvoorbeeld door betonplaten te plaatsen.
