# Bomen Effect Analyse

Beatrixplein, Haarlem

4 mei 2023

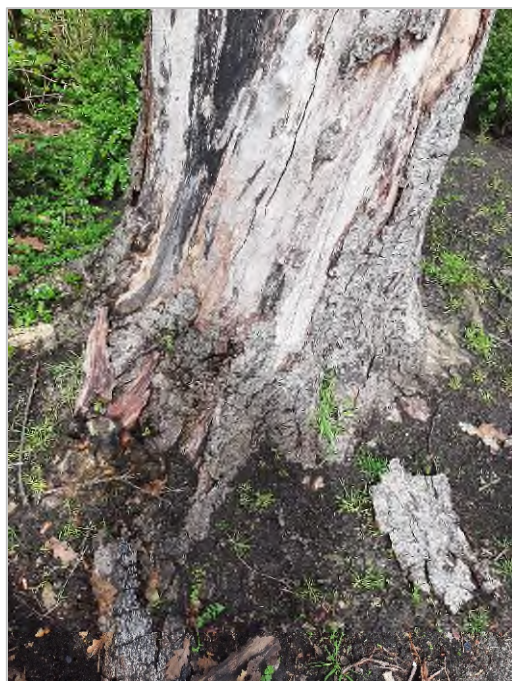
- **21 bomen** hebben een toekomstverwachting van **< 1 jaar**. Ze vertonen ernstige afstervingsverschijnselen of zijn al volledig afgestorven. Het zijn vooral paardenkastanjes met kastanjabloedingsziekte, waarvan de meeste gekandelaberde. Zie *afbeelding 12* en *13* met 2 voorbeelden.

Afbeelding 12. Boom 55 - recent afgestorven paardenkastanje met ernstige bastnecrose en rotting in de stamvoet.

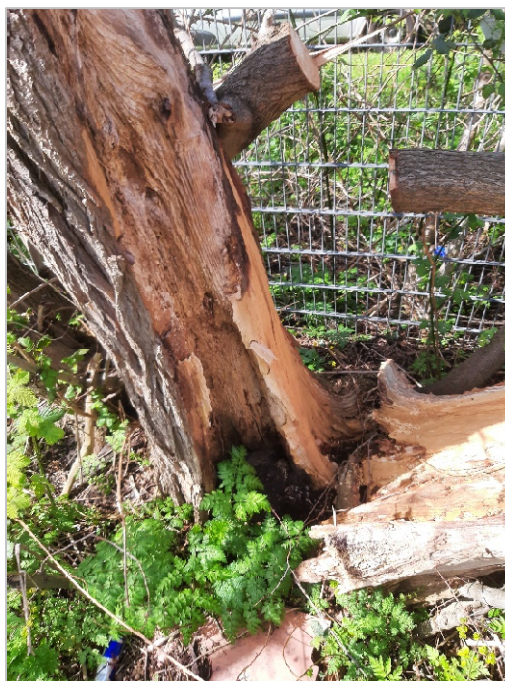
Afbeelding 13. Boom 70 - Robinia met uitgebroken plakksel stam. De resterende stam is zwaar beschadigd en de boom heeft ook plakksels in de kroon.

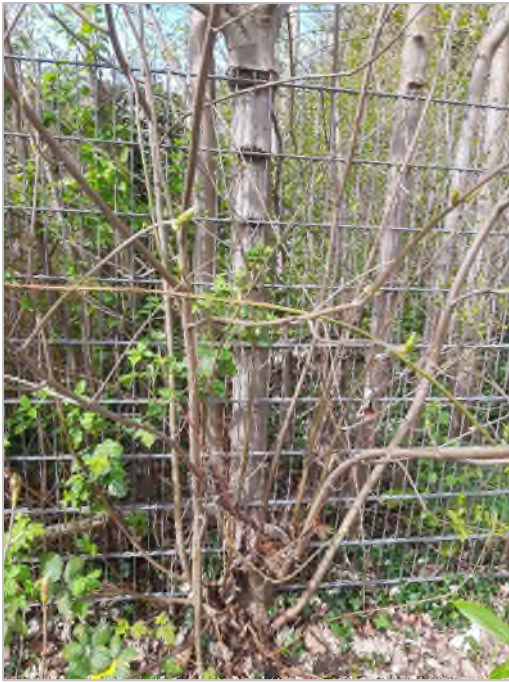
Afbeelding 13. Boom 51 - in het hekwerk gegroeid.

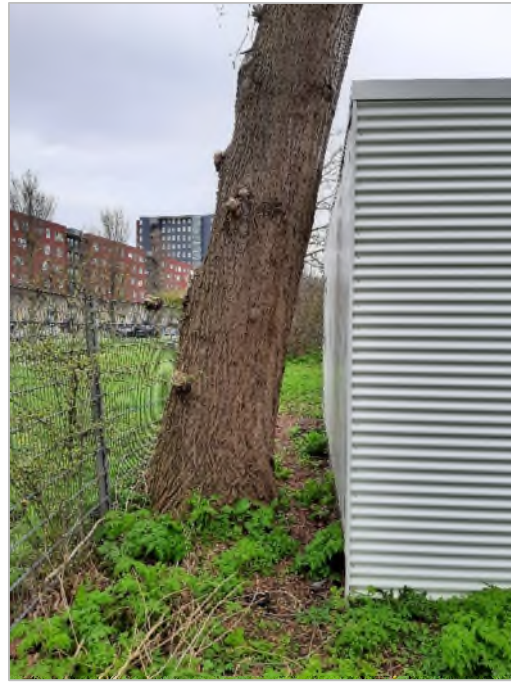
Afbeelding 14. Boom 96 - deze populier staat bijna tegen een (tijdelijk) gebouw.

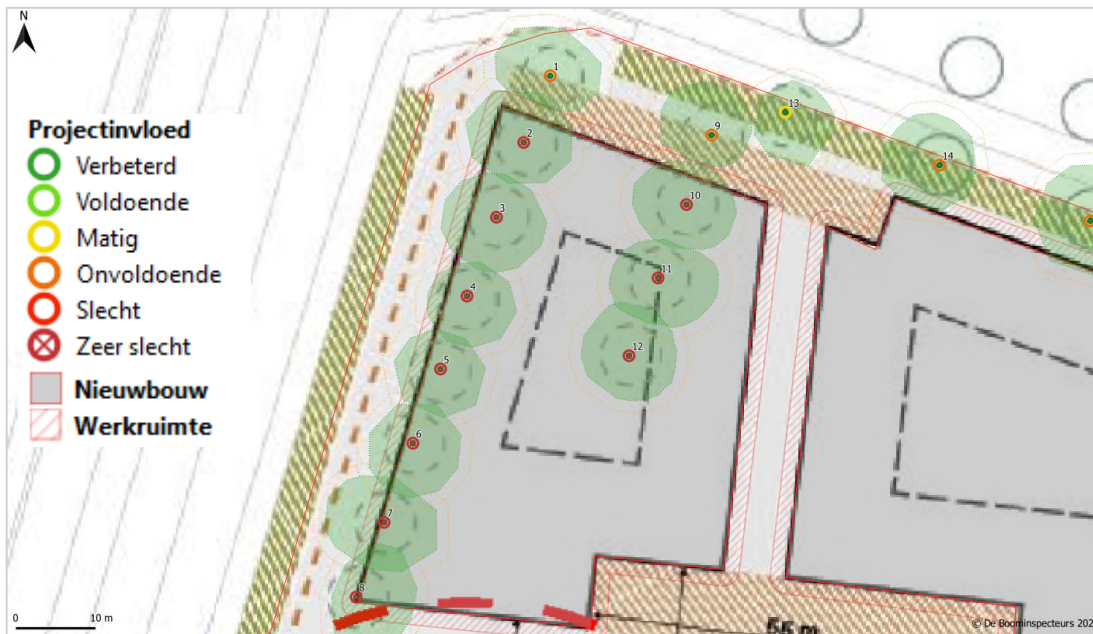
Afbeelding 15. Noordwestzijde van het gebied (kruising Pr. Beatrixplein en Pr. Bernhardlaan). Onder het gebouw komt een parkeerkelder. De bomen binnen de nieuwbouw ondervinden een fatale invloed. De bomen bij de zoekzone van de wadi zijn beoordeeld als onvoldoende, omdat graafschade zal ontstaan binnen de kroonprojectie. Het is mogelijk om de wadi aan te leggen buiten de stabiliteitskluit van de bomen.

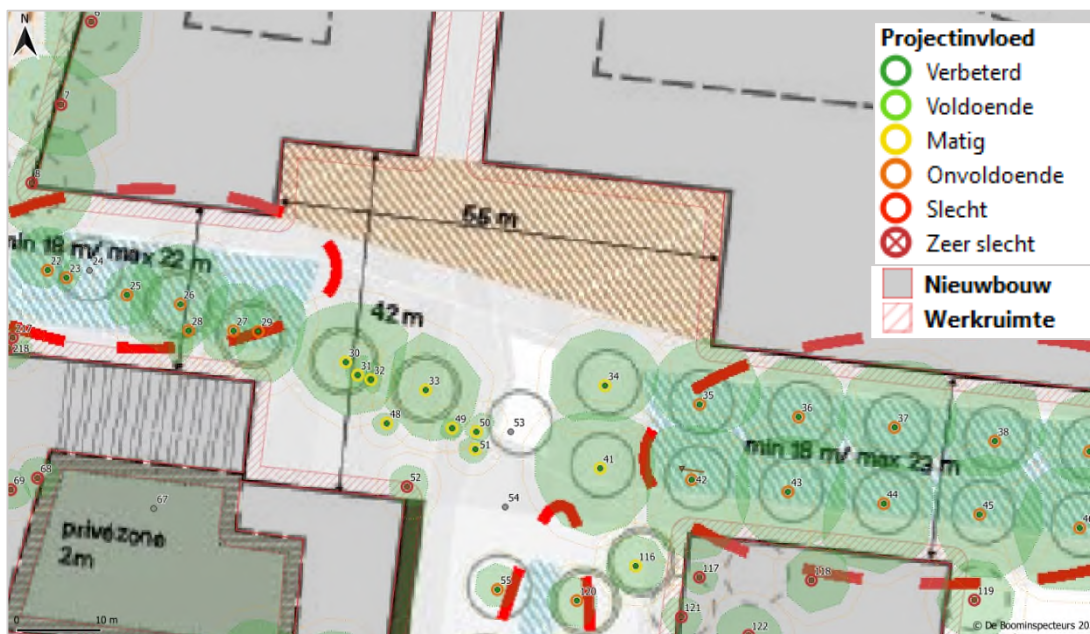
Afbeelding 16. Zuidzijde van het Beatrixplein. De grote platanen en de paardenkastanjes krijgen ook een wadi binnen de kroonprojectie, maar de wadi kan wel gerealiseerd worden buiten de stabiliteitskluit.

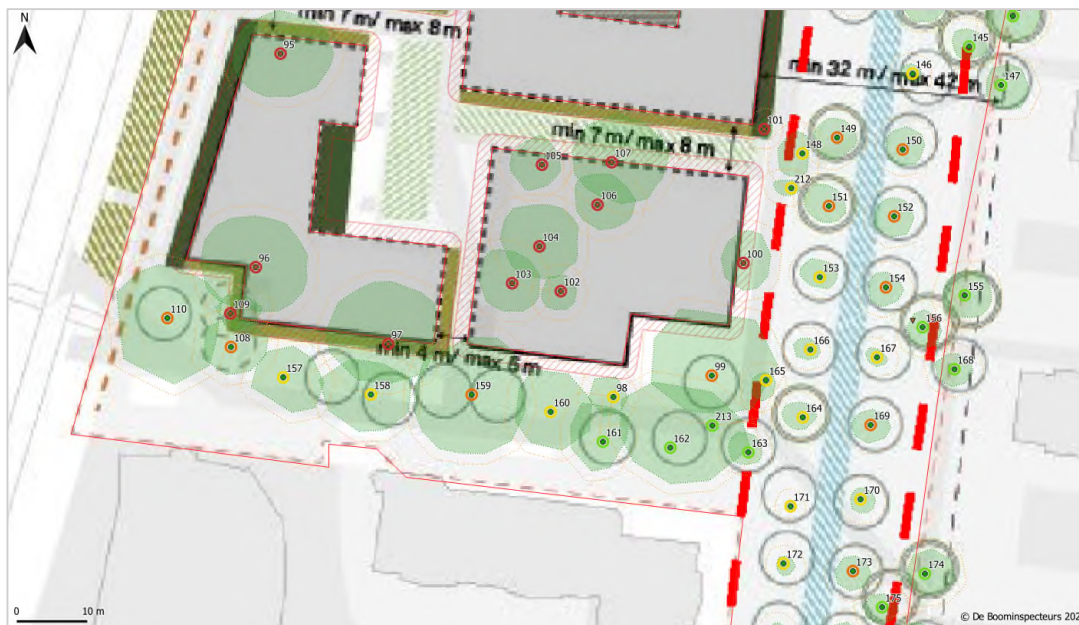
**Afbeelding 17.** Midden van het projectgebied. De wadi tussen de paardenkastanjes leidt tot onvoldoende projectinvloed bij de grote bomen en tot matige projectinvloed bij kleine bomen. Of voldoende invloed bij bomen die verder weg staan.

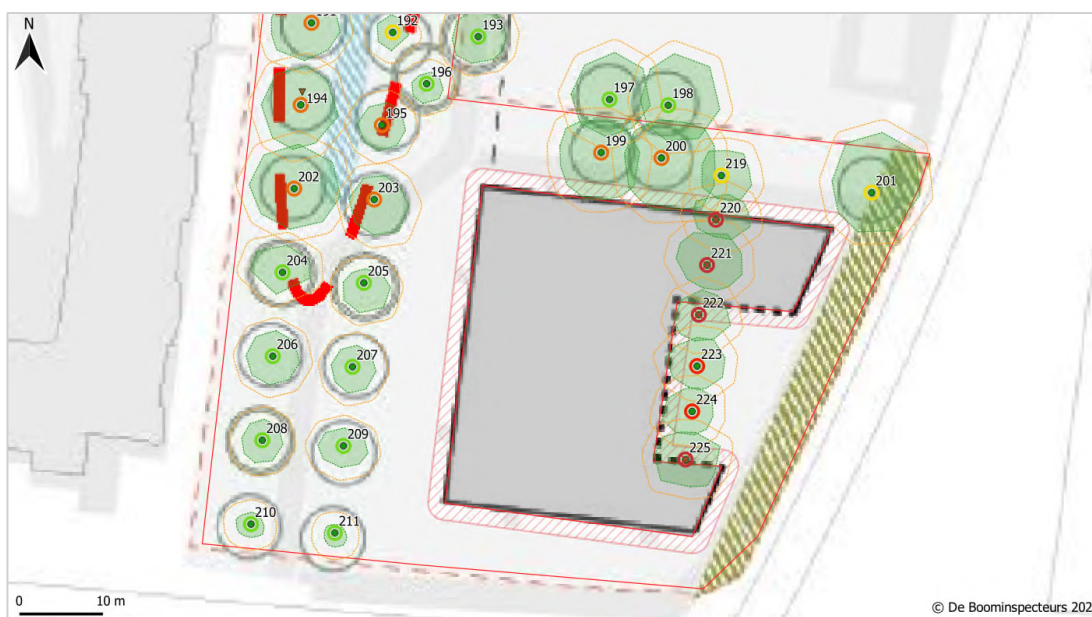
**Slecht:** bij 2 bomen is de verwachte projectinvloed slecht. Deze bomen (nummers 223 en 224) verliezen 40 procent van hun kroon vanwege de benodigde werkruimte. Daarbij worden ze in de nieuwe situatie aan 3 zijden omsloten door een hoog gebouw, waardoor veel schaduwwerking zal optreden. Duurzaam behoud is met het huidige plan niet mogelijk.

**Afbeelding 18.** Boom 223 en 224, die een groot deel van de kroon verliezen vanwege de benodigde werkruimte en aan 3 zijden in de schaduw komen van een hoog gebouw. Boom 204 tot en met 211 staan op ruime afstand van de werkzaamheden.
