# Aanvullende boomeffectanalyse uitbreiding Bos en Vaartschool te Haarlem

| Onderzoeksnummer | : | PFBA.10/21488.ond |

Datum : 4 augustus 2010  
Kenmerk : PFBA.10/21488.ond  
Betreft : boomeffectanalyse nieuw ontwerp uitbreiding Bos en Vaartschool te Haarlem

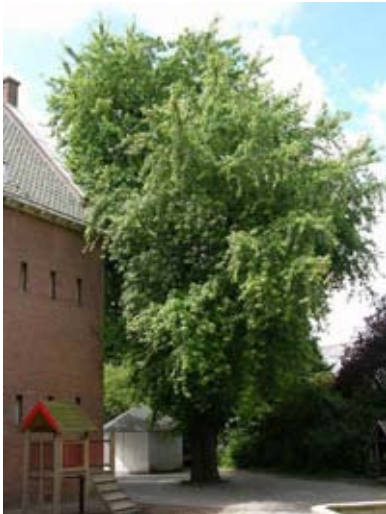
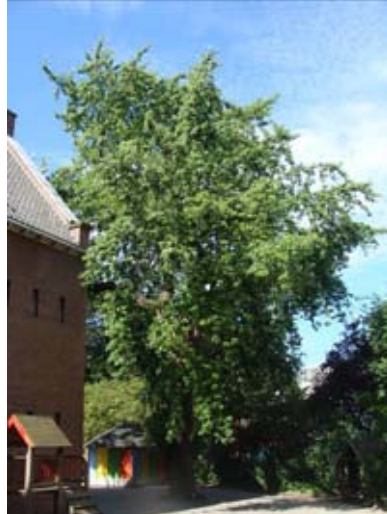
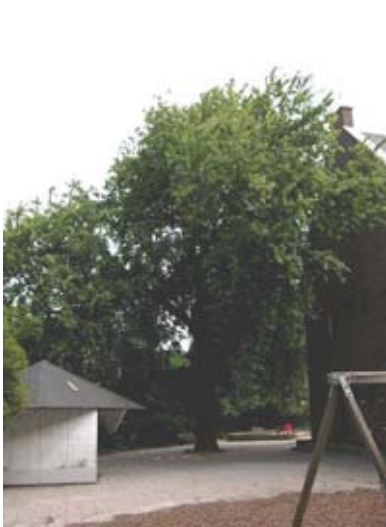
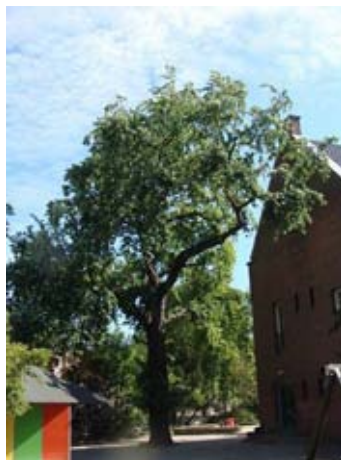
De zilveresdoorn met boomnummer 5<sup>2</sup> heeft een diameter van 96 cm en is ca. 22 m hoog. Uit de visuele keuring van juli 2008 bleek dat de boom in een goede conditie verkeerde. De boom is recent fors gesnoeid, waarbij twee gesteltakken in functie zijn teruggezet. Dit betreft de in het geding zijnde zuidelijke gesteltak en de westelijke breukgevaarlijke gesteltak. Daarnaast is de gevel vrijgesnoeid. In vergelijking met de onderzoeken uit juli 2008 en januari 2009 is ca. 25% van de kroon verwijderd.

Uit uw gegevens blijkt dat de gevellijn van het nieuwe ontwerp door het zuidelijke deel van de kroonprojectie op ca. 4 m van de stam zal lopen (zie bijlage). Ten behoeve van deze uitbreiding zal een gedeelte van het wortelgestel worden doorsneden (afgegraven) en de kroon moeten worden ingenomen. De radius van de kroonprojectie in zuidelijke richting bedroeg ca. 10 m en is nu nog ca. 7 m (slechts het restant van de gesteltak, zie foto rechtsonder). De nieuwe gevellijn zal heden ten dage een additionele kroonreductie van ca. 5% vereisen.

Uit het bewortelingsonderzoek van rapport PFBA.09/21001 is gebleken dat er op 3 m afstand van de stam geen of weinig grote wonden zullen ontstaan tijdens graafwerkzaamheden. De te verwachten wortelschade op 4 m afstand is uiteraard lager dan voor het vorige ontwerp en zal ca. 15% bedragen. Echter, omdat de zuidelijke gesteltak reeds fors is ingenomen, zal ook een groot deel van het wortelgestel aan deze zijde afsterven en zal de toegevoegde schade door graafwerkzaamheden waarschijnlijk beperkt zijn (ca. 5%).

Vanwege de forse snoei is de natuurlijke demping van de twee ingekorte gesteltakken bij windbelasting afgenomen. Dit is vooral relevant bij de zuidelijke gesteltak die breukgevoelig is als gevolg van de rigoureuze snoei (op termijn gaat de takstomp inrotten). De bladmassa bevindt zich alleen nog aan het eenzijdig opgaande kroondeel aan het einde van de gesteltak, waardoor torsie ontstaat. Gezien de hoge gevaarstelling (schoolplein) dient deze gesteltak verder te worden ingekort. Daarbij neemt het huidige kroonvolume met ca. 5% af. Ook de westelijke gesteltak blijft breukgevoelig. De recente forse snoei benadert in feite de start van het 'veteranenstadium', waarbij in een natuurlijke situatie grote takken als gevolg van verminderde elasticiteit in combinatie met toegenomen mechanische belasting uitbreken.

- Snoei de zilveresdoorn (nr. 5) voor het najaar (2010) om de gevaarzetting te verlagen waarbij de zuidelijke gesteltak verder wordt ingekort tot op 1,5 à 2 m vanaf de stam (zie rapport PFBA.09/21001; verhoogde zorgplicht).

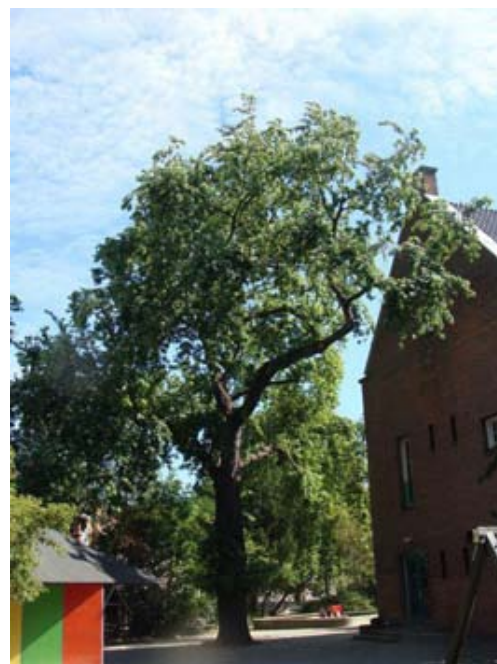
Boomnummer 5  
Adres Florapark 14  
Plaats Haarlem

Kroon: Dood hout vorming (), Kroonschade (forse snoei), Probleemtak (breukgevaarlijke tak), Grote snoeiwond (meerdere)

Stam: Inrotting / holte (stam; licht), Stamschade (15%), Overige (bastwoekeringen, veel waterlot)

Wortels: Opdrukken verharding (), Boomspegel (beperkt)

**breukgevaarlijke tak terugzetten in functie**

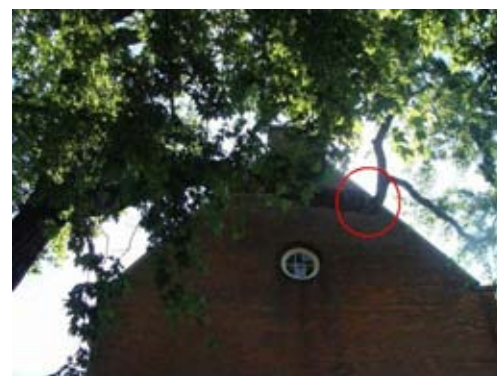
grote snoeiwond

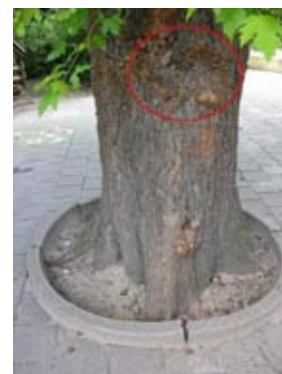
afgestorven woekering

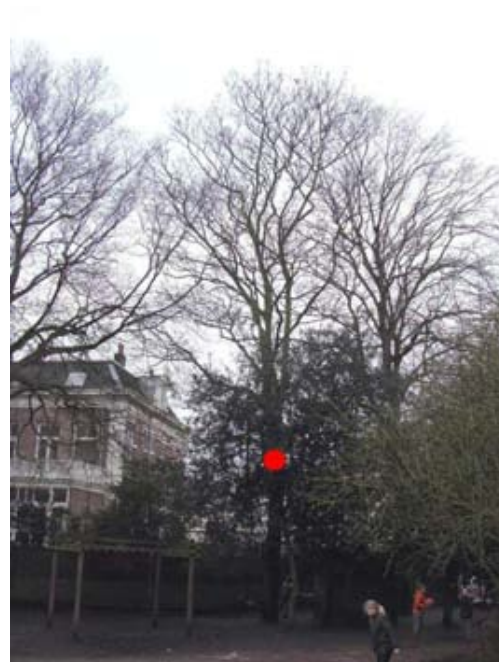
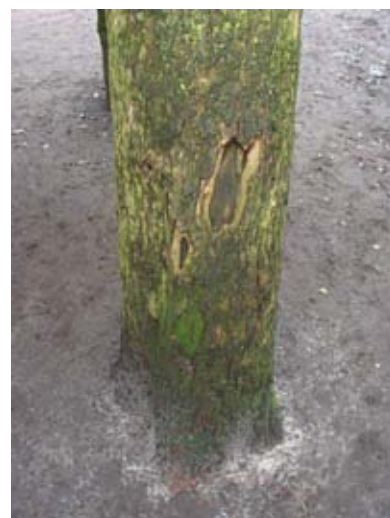
Boomnummer 6  
Adres Florapark 14  
Plaats Haarlem

- ☐ Radiale scheuren / ribvorming
- ☐ Inrotting / holte
- ☐ Scheefstand
- ☒ Stamschade 5%
- ☐ Stamvoetschade
- ☐ Aantastingen

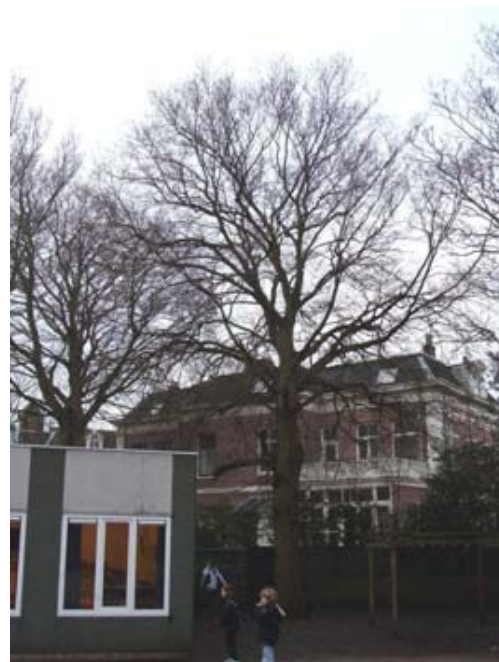
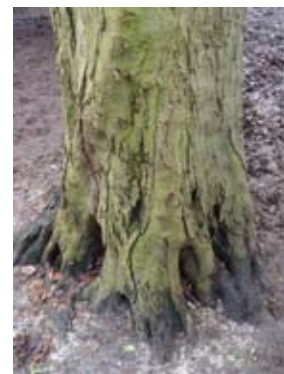
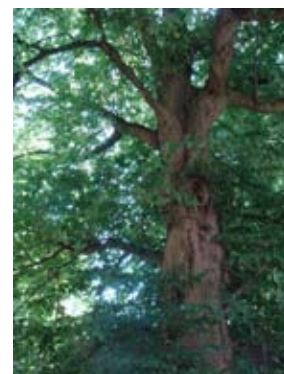
Boomnummer 7  
Adres Florapark 14  
Plaats Haarlem

De haagbeuk heeft een diameter van 67 cm, is ca. 18 m hoog en verkeert in een goede conditie. De boom is waarschijnlijk van dezelfde generatie als de zilveresdoorn (ca. 110 jaar oud). De radius van de kroonprojectie bedraagt ca. 6 m en de afstand tot de hoek van de uitbreiding ca. 3 m. De geschatte oppervlakte van de uitbreiding binnen de kroonprojectie bedraagt 7%. Hierdoor is de te verwachten wortelschade ca. 7% en de te verwachten snoei ca. 10% (opkronen).

- ☐ Uitzakkende takken
- ☐ Dood hout vorming
- ☐ Kroonschade
- ☐ Inrotting hoofdtak
- ☐ Probleemtak
- ☐ Kroonvorm
- ☒ Grote snoeiwond
- ☐ Codominantie

met inrotting

- Snoei de haagbeuk (nr. 7) voorafgaand aan de werkzaamheden in een periode dat de boom volledig in blad staat (juni tot begin november; algemene zorgplicht).

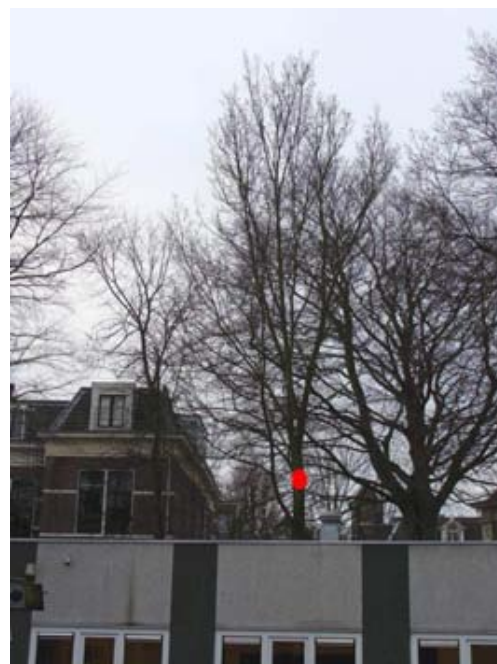
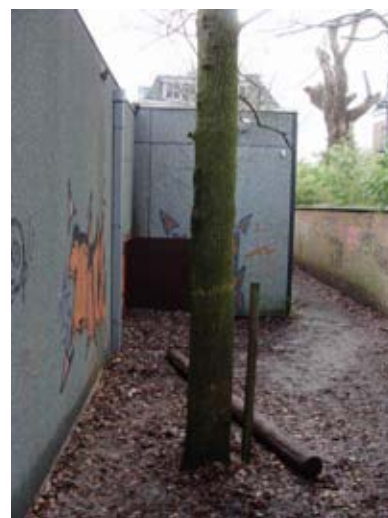
Boomnummer 8  
Adres Florapark 14  
Plaats Haarlem

- ☐ Uitzakkende takken
- ☐ Dood hout vorming
- ☐ Kroonschade
- ☐ Inrotting hoofdtak
- ☒ Probleemtak
- ☐ Kroonvorm
- ☐ Grote snoeiwond
- ☒ Codominantie

verkleefde dubbele top

- Onderhoud de zomereik (nr. 8) met begeleidssnoei (zie VTA details; algemene zorgplicht).
- Verplant de beuk (nr. 10) indien er voldoende voorbereidingstijd is (2 à 3 groeiseizoenen). Laat de boomwaarde door een bij de NVTB geregistreerde taxateur bepalen zodat dit bedrag als budget kan worden opgenomen voor een eventuele vervanging.

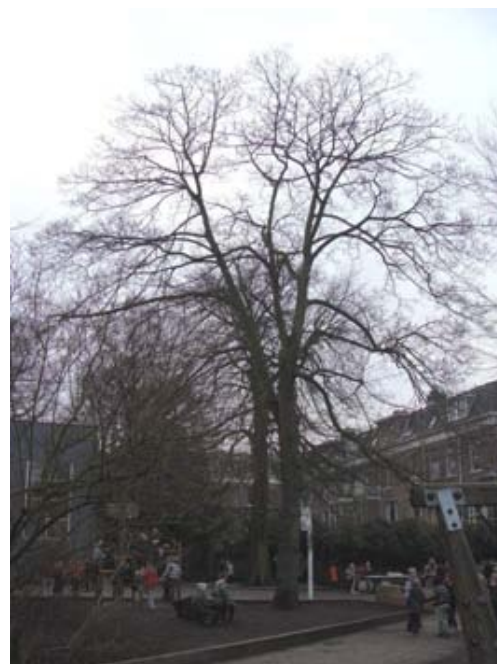
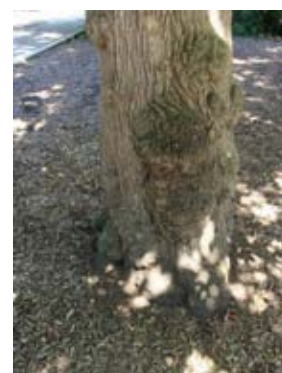
Stam: Inrotting / holte (stam; licht), Stamvoetschade (woekeringen)

| <input checked="" type="checkbox"/> | Stamvoetschade | <b>woekeringen</b> |

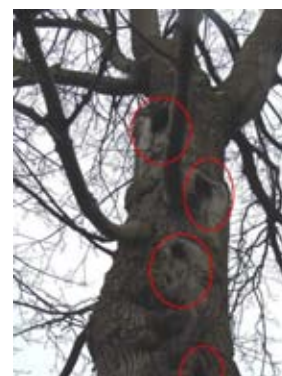
grote snoeiwonden 3-7 m hoogte

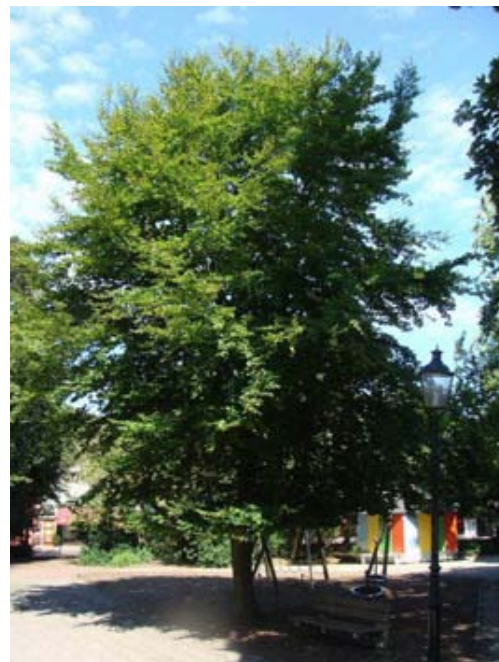
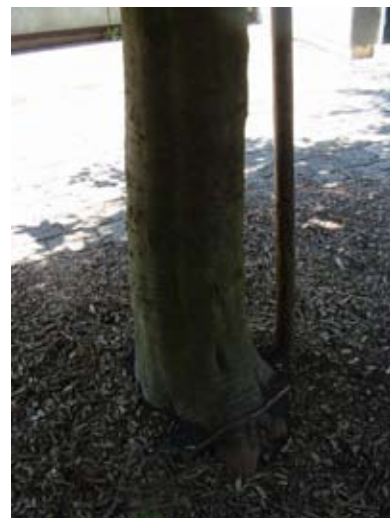
De beuk heeft een diameter van 36 cm, is ca. 11 m hoog en verkeert in een goede conditie. De boom staat in de uitbreiding geprojecteerd en kan niet gehandhaafd blijven. Het is bekend dat er voor deze boom een kapvergunning noodzakelijk is, maar de boom kan in plaats daarvan ook verplant worden mits er tenminste twee en bij voorkeur drie groeiseizoenen voorbereidingstijd zijn. Vanwege de humusrijke zandgrond is er namelijk een beperkte samenhang in de wortelkluit.

- ☐ Uitzakkende takken
- ☐ Dood hout vorming
- ☐ Kroonschade
- ☐ Inrotting hoofdtak
- ☐ Probleemtak
- ☐ Kroonvorm
- ☐ Grote snoeiwond
- ☒ Codominantie

- ☐ Opdrukken verharding
- ☒ Vorming wurgwortels
- ☐ Wortelschade
- ☐ Boomspiegel

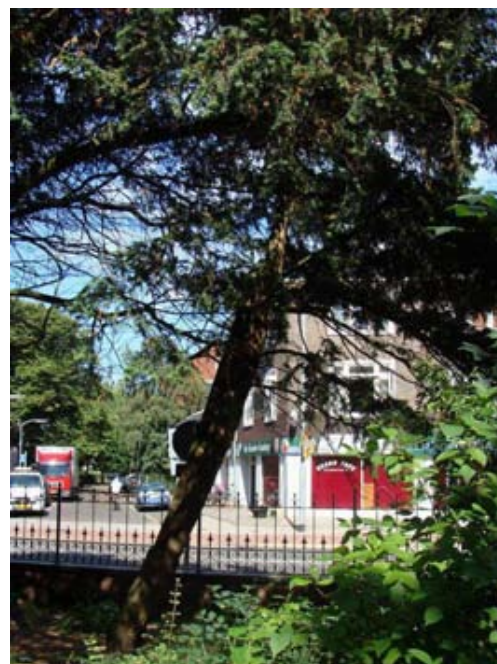
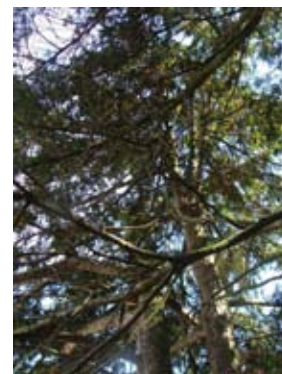
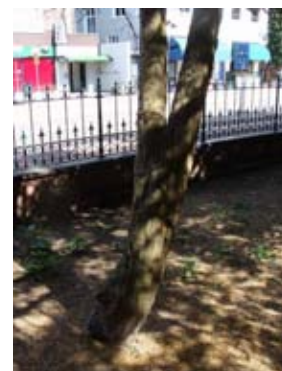
De venijnboom heeft een diameter van 32 cm, is ca. 6 m hoog en verkeert in een redelijke conditie. De radius van de kroonprojectie bedraagt ca. 3 m en de afstand tot de nieuwe gevellijn ca. 2 m. Hierdoor is de te verwachten wortelschade ca. 11% en de te verwachten snoei ca. 10% (opkronen). Indien er werkruimte nodig is (stijgers etc.), zal de te verwachten kroonschade oplopen.

- ☐ Uitzakkende takken
- ☒ Dood hout vorming
- ☐ Kroonschade
- ☐ Inrotting hoofdtak
- ☒ Probleemtak
- ☒ Kroonvorm
- ☐ Grote snoeiwond
- ☒ Codominantie

- ☐ Radiale scheuren / ribvorming
- ☐ Inrotting / holte
- ☒ Scheefstand
- ☐ Stamschade
- ☐ Stamvoetschade
- ☐ Aantastingen

- Verwijder de venijnbomen (nr. 11 en 12) ten behoeve van de nieuwbouw.
- Plaats afdoende stambescherming en bescherm de groeiplaatsen met bouwhekken, ook bij de andere te behouden, niet in dit rapport vermelde bomen op het terrein (zie bijlage).

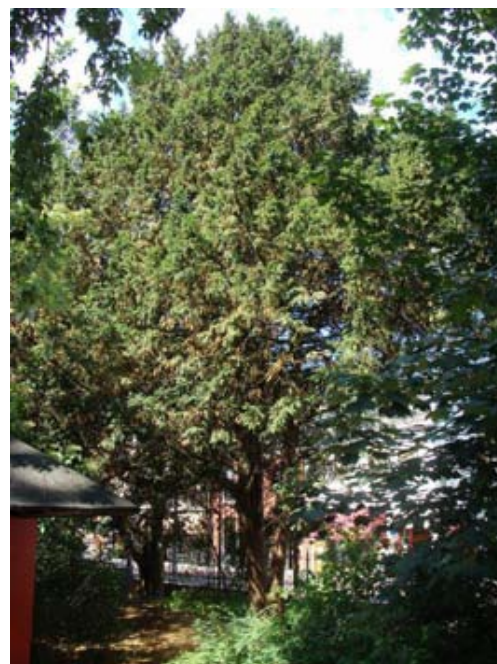
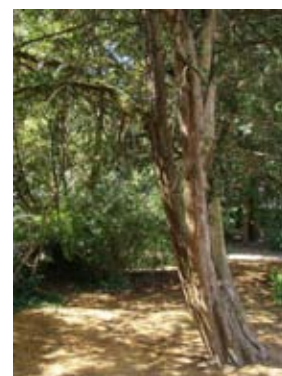
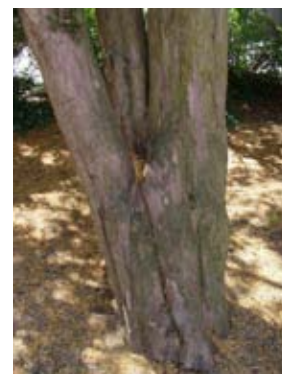
De venijnboom heeft een diameter van 38 cm (meerstammig), is ca. 12 m hoog en verkeert in een redelijke conditie. De radius van de kroonprojectie bedraagt ca. 4,5 m en de afstand tot de nieuwe gevellijn ca. 3 m. Hierdoor is de te verwachten wortelschade ca. 11% en de te verwachten snoei vanwege de scheefstand richting de nieuwe gevel ca. 40%, waarbij de kroon eenzijdig zal moeten worden opgekroond. Bovendien zal het restant van de kroon bijna volledig in de schaduw van de gevel komen.

| Boomnummer /<br>opnamevolgnummr | Opnamedatum | Straat | | Conditie | Aanbeveling | | |
|---|---|---|---|---|---|---|---|
| 12 - 1 | 14-07-2010 | Ta.ba | Florapark 14 | Redelijk | Redelijk | | Kroon: Dood hout vorming ,<br>Probleemtak (meerstammig<br>verkleefd), Codominantie (meerdere<br>stammen)<br>Stam: Scheefstand (natuurlijk) |
