## **Boomeffectanalyse uitbreiding Bos en Vaartschool te Haarlem**

| Onderzoeksnummer | : | PFBA.09/21009.ond |

Datum : 22 januari 2009  
Kenmerk : PFBA.09/21001.ond  
Betreft : boomeffectanalyse uitbreiding Bos en Vaartschool te Haarlem

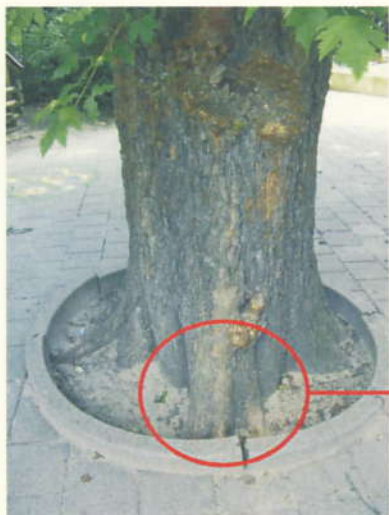
zuidelijke wortelaanzet

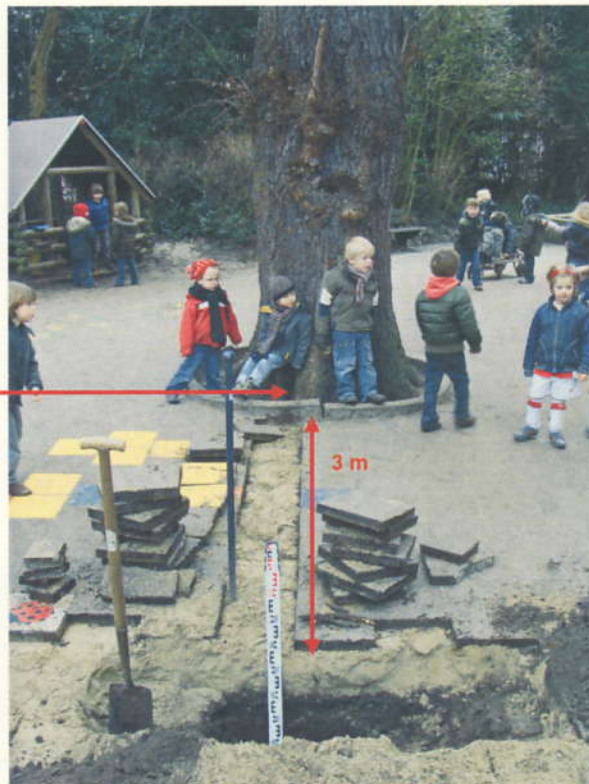
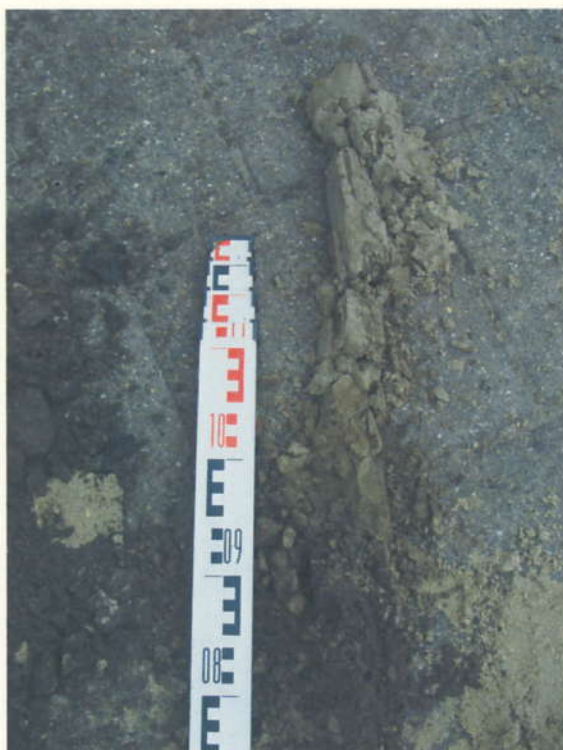
Om een beter inzicht te krijgen van de beworteling op 3 m afstand is een proefsleuf gegraven tot 80 cm diepte onder het maaiveld (zie fotobijlage), want de funderingsdiepte zal 75 cm bedragen. Aanvullend is er met behulp van een grondboor tot ca. 130 cm diepte een profiel gemaakt. De resultaten staan weergegeven in de onderstaande tabel.

Het feit dat er geen wortels zijn aangetroffen met een diameter groter dan 3 cm, maakt het aannemelijk dat er op 3 m afstand geen of weinig grote wonden zullen ontstaan tijdens graafwerkzaamheden. Dit maakt de kans op houtparasitaire aantastingen die via het wortelgestel binnendringen relatief laag, omdat deze relatief grote wortels nodig hebben om te kunnen koloniseren.<sup>3</sup>

bodemprofiel (zie tabel)

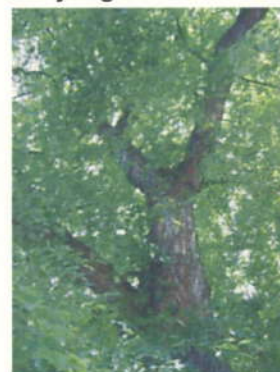
Conclusie: Onderste gesteltak richting Wagenweg is breukgevaarlijk.

breukgevaarlijke gesteltak

Advies: Snoeien

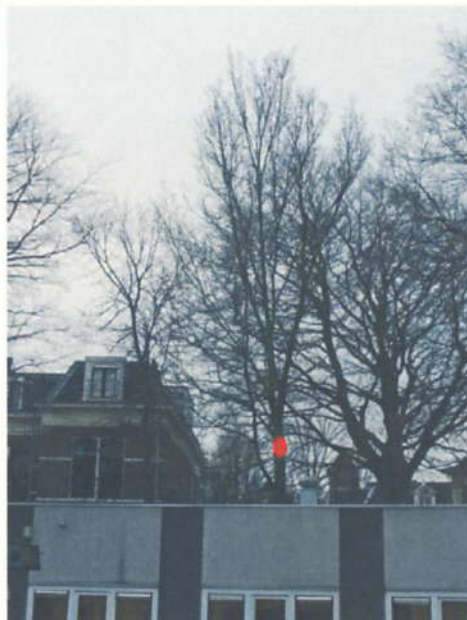
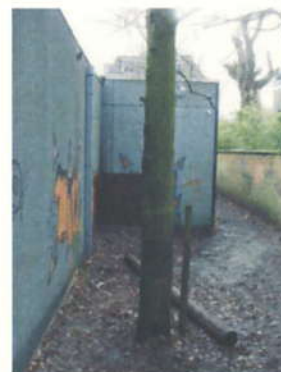
Kroon: Probleemtak (verkleefde dubbele top),  
Codominantie (dubbele top)

verkleefde dubbele top

dubbele top

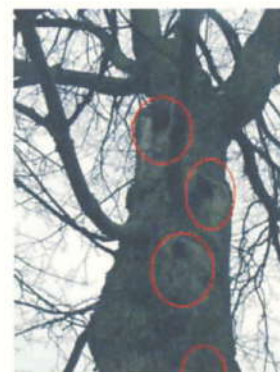
Kroon: Dood hout vorming (matig), Grote  
snoeiwond (meerdere)

Stam: Inrotting / holte (stam: licht)

grote snoeiwonden 3-7 m hoogte

Jaarlijks visueel keuren vanwege inrottingen.
