# Rapport Asbestinventarisatie

Doel: totaalsloop

## het Belcanto-terrein, Surinameweg 1, 3, 5, 7 en Amerikaweg 4 te Haarlem

projectnummer 171271

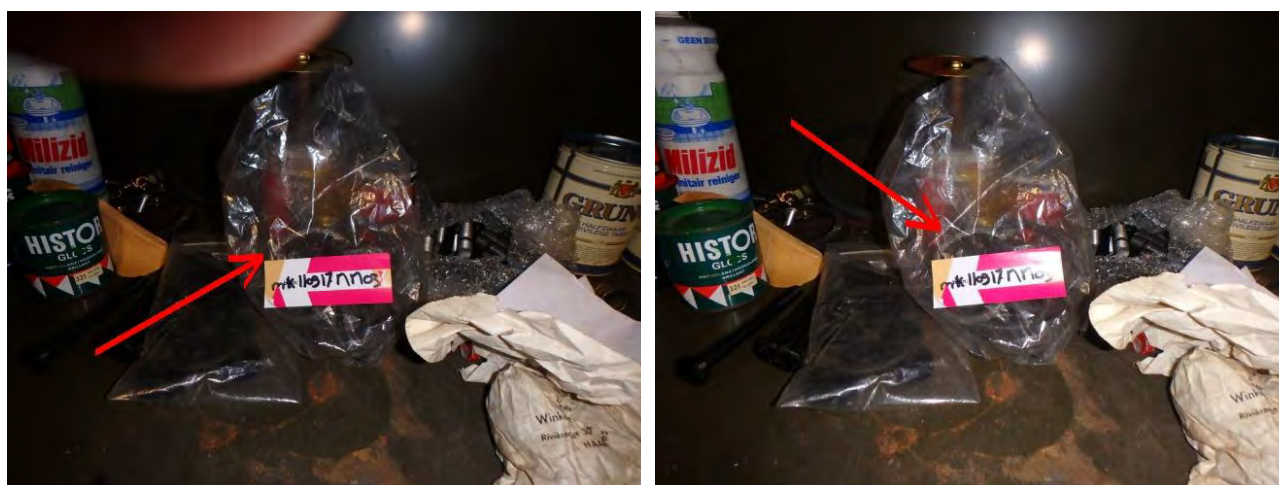
| <b>Risicobeoordeling</b> | niet-hechtgebonden materiaal, kan bij gebruik van de ruimte beschadigd worden (niet afgeschermd), reële kans op vezelemisatie (geen coating aanwezig en/of licht beschadigd): verhoogd risico: reden tot indicatief stofonderzoek |

| <b>Aanbevelingen</b> | bron zo spoedig mogelijk verwijderen |

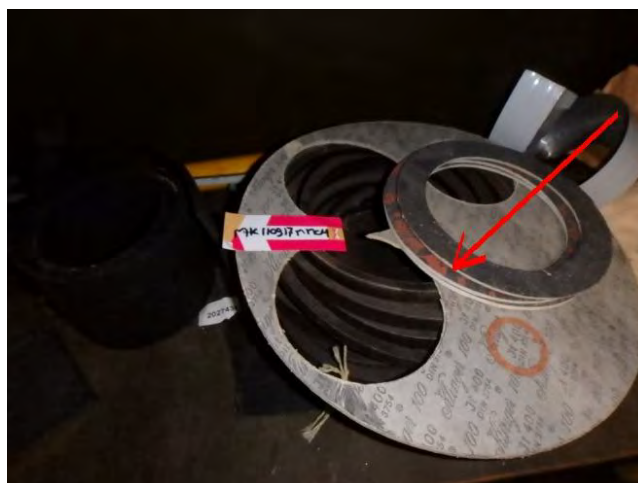
| <b>Risicobeoordeling</b> | niet-hechtgebonden materiaal, kan bij gebruik van de ruimte beschadigd worden (niet afgeschermd), reële kans op vezelemissie (geen coating aanwezig en/of licht beschadigd): verhoogd risico: reden tot indicatief stofonderzoek |

| <b>Aanbevelingen</b> | bron zo spoedig mogelijk verwijderen |

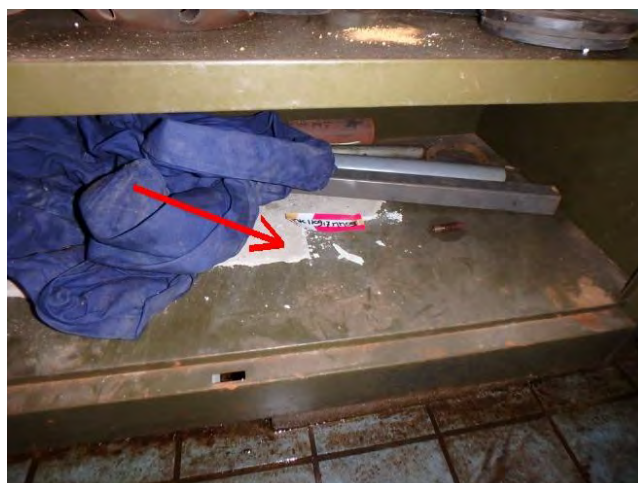
| <b>Risicobeoordeling</b> | niet-hechtgebonden materiaal, kan bij gebruik van de ruimte beschadigd worden (niet afgeschermd), reële kans op vezelemissie (geen coating aanwezig en/of licht beschadigd): verhoogd risico: reden tot indicatief stofonderzoek |

| <b>Aanbevelingen</b> | bron zo spoedig mogelijk verwijderen |

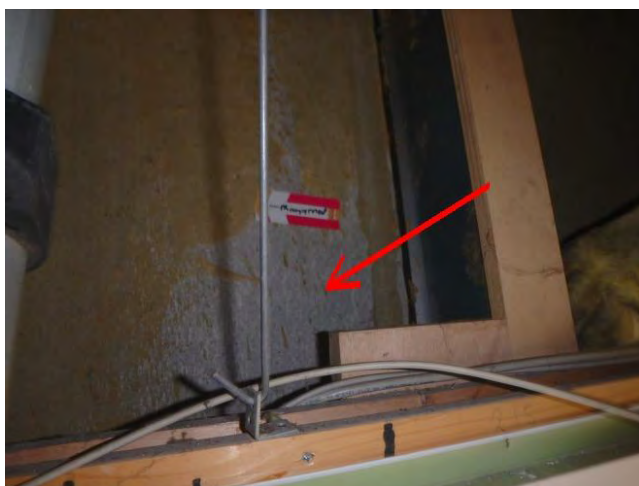
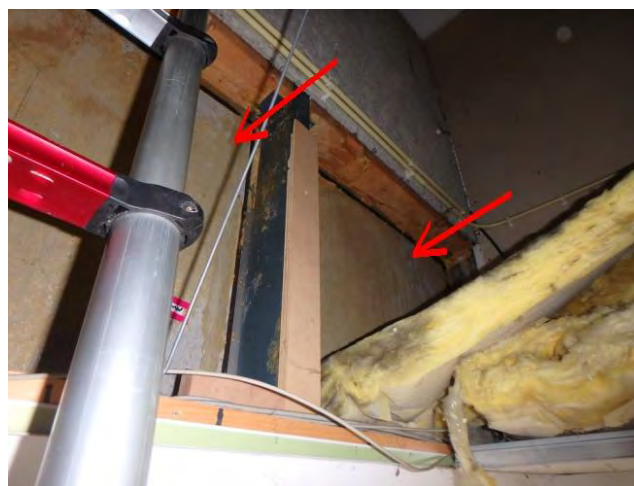
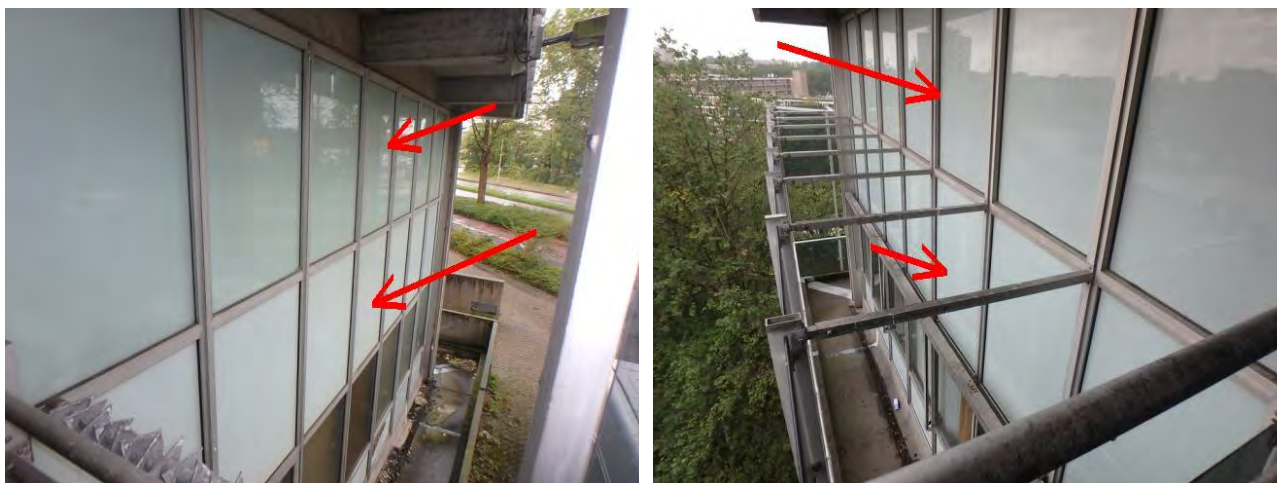
| <b>Risicobeoordeling</b> | hechtgebonden materiaal, kan bij normaal gebruik van de ruimte niet beschadigd worden (afgeschermd / niet bereikbaar): geen direct risico |

| <b>Aanbevelingen</b> | bron verwijderen voorafgaand aan sloop |

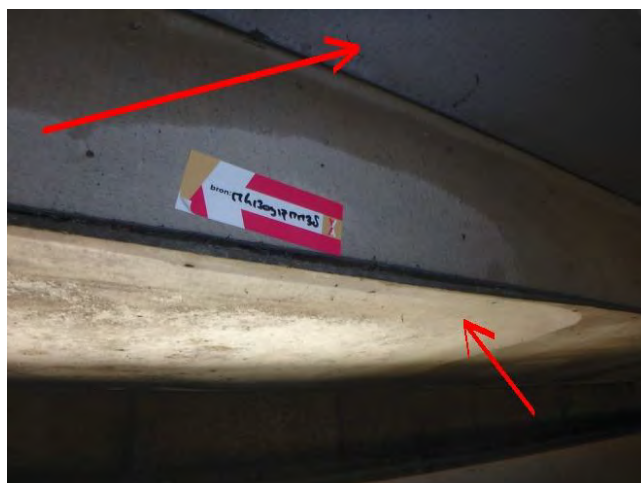
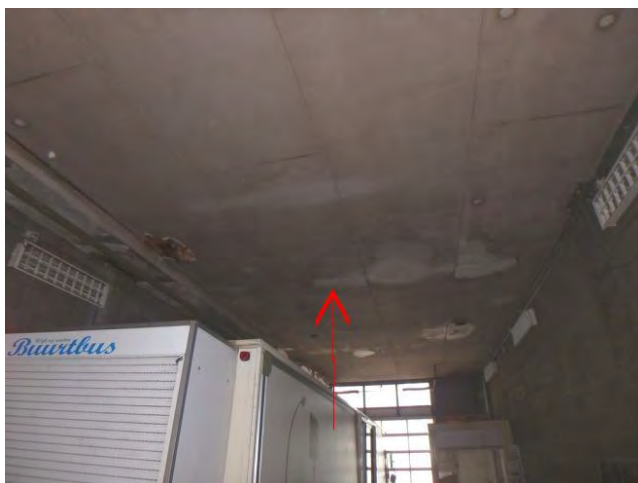
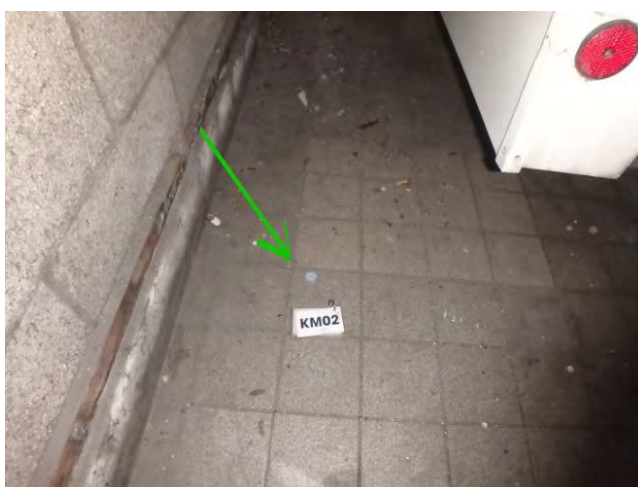
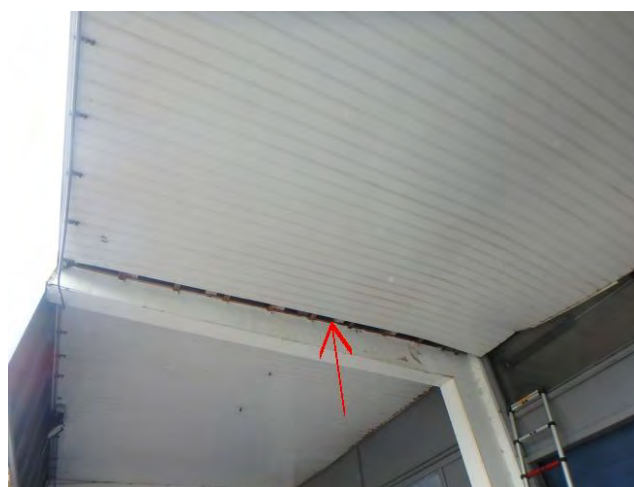
| <b>Risicobeoordeling</b> | niet-hechtgebonden materiaal, kan bij gebruik van de ruimte beschadigd worden (niet afgeschermd), reële kans op vezelemissie (geen coating aanwezig en/of licht beschadigd): verhoogd risico: reden tot indicatief stofonderzoek |

| <b>Aanbevelingen</b> | bron verwijderen voorafgaand aan sloop |

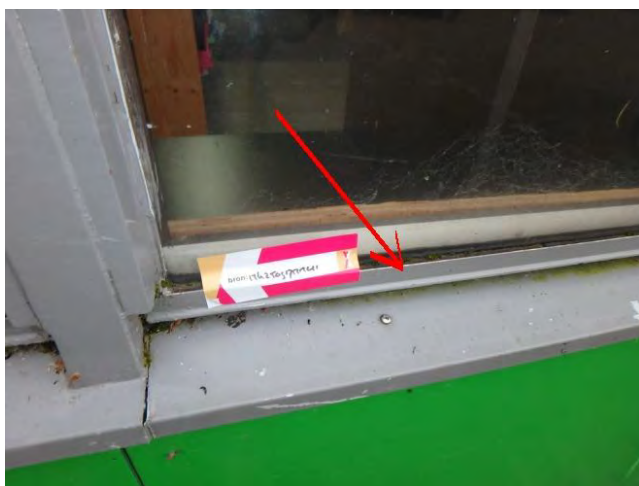
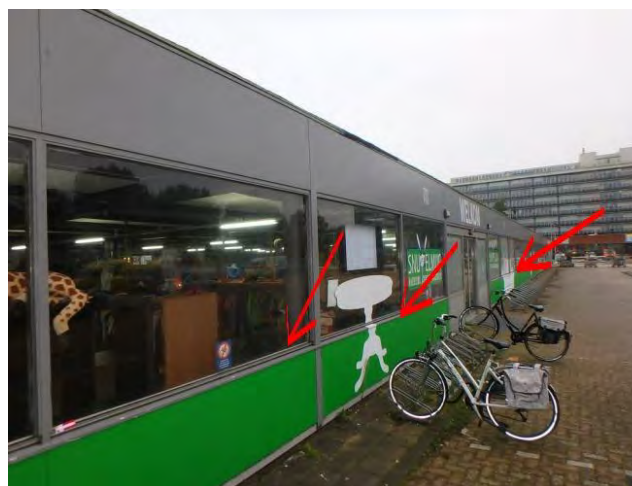
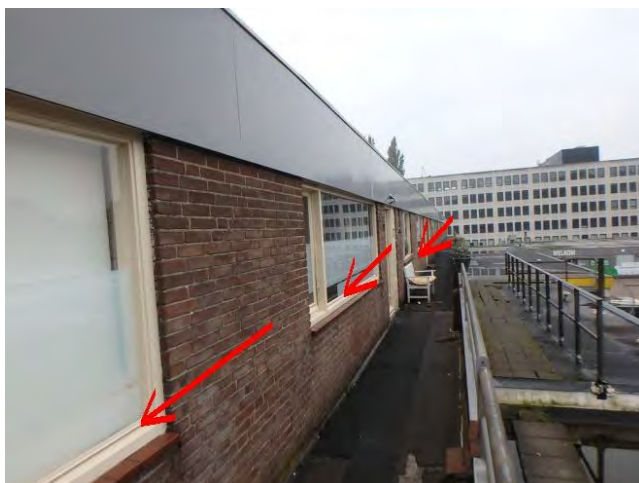
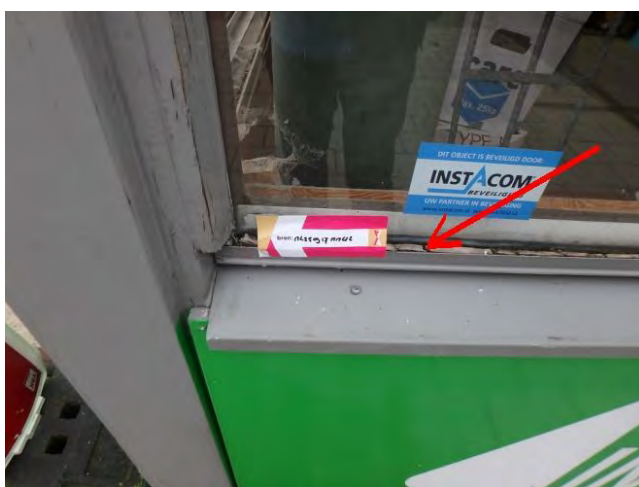
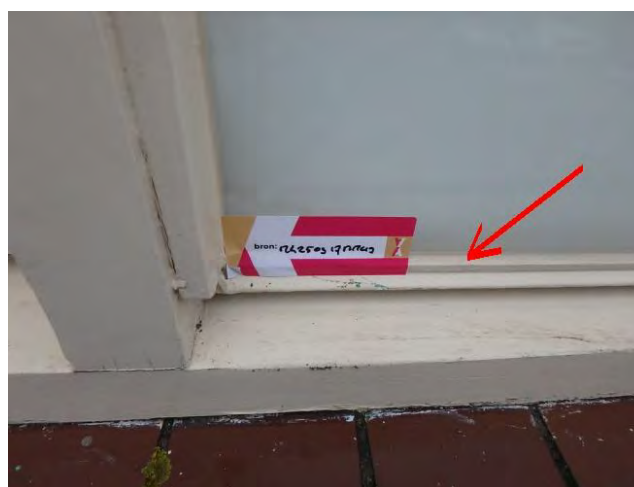
| <b>Risicobeoordeling</b> | hechtgebonden materiaal, kan bij normaal gebruik van de ruimte beschadigd worden (niet afgeschermd / bereikbaar), echter geen reële kans op meetbare vezelemissie: geen direct risico |

| <b>Aanbevelingen</b> | bron verwijderen voorafgaand aan sloop |

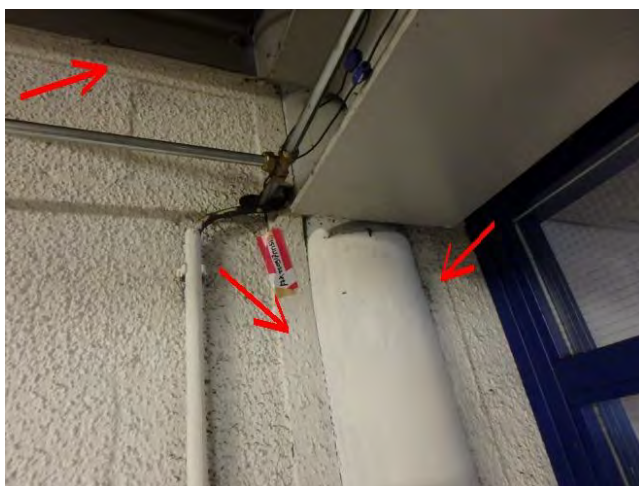
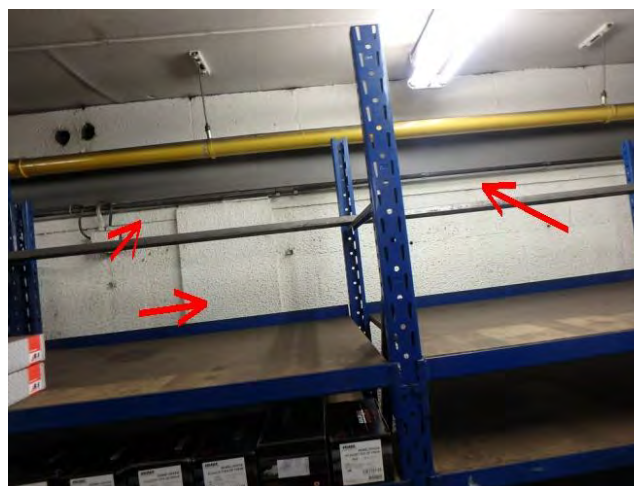
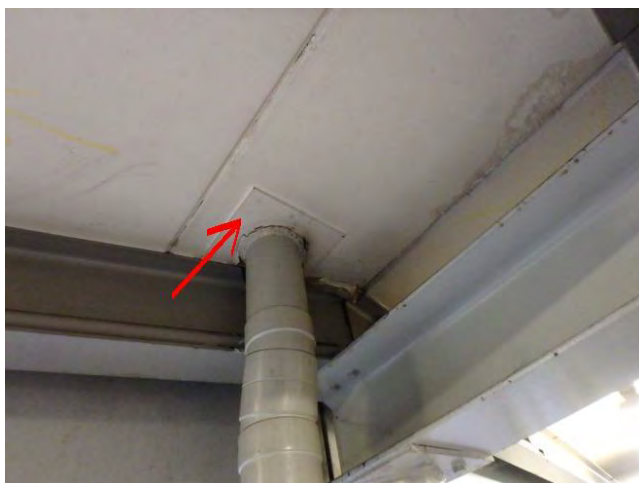
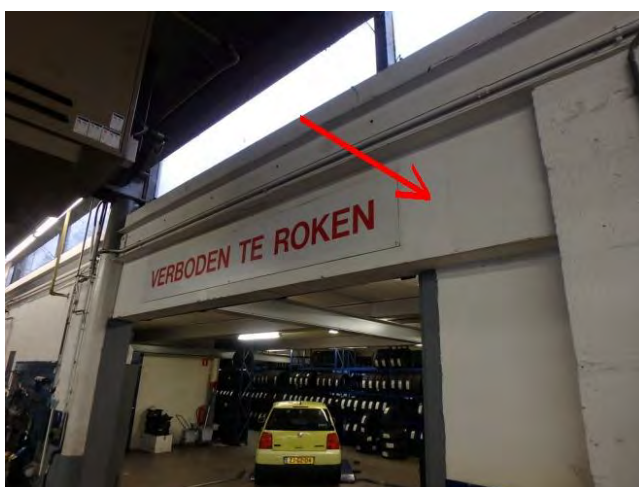
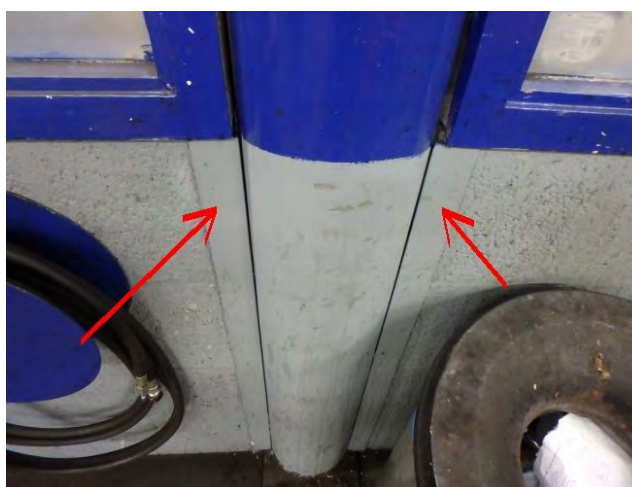
| <b>Risicobeoordeling</b> | niet-hechtgebonden materiaal, kan bij normaal gebruik van de ruimte beschadigd worden (niet afgeschermd), geen reële kans op vezelemissie (coating aanwezig): geen direct risico, wel verhoogd risico |

| <b>Aanbevelingen</b> | bron verwijderen voorafgaand aan sloop |

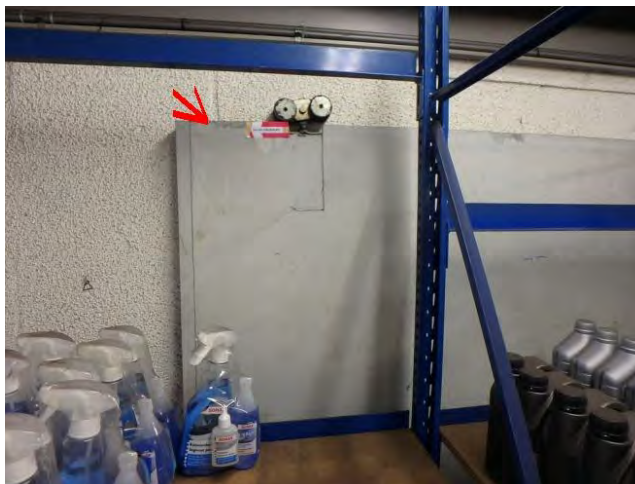
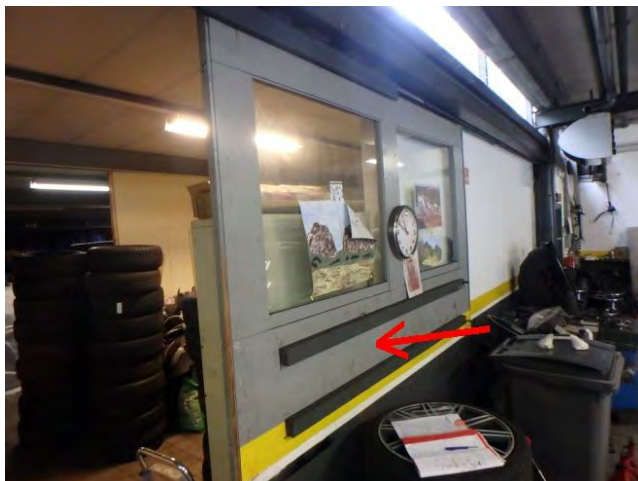
| <b>Risicobeoordeling</b> | niet-hechtgebonden materiaal, kan bij normaal gebruik van de ruimte beschadigd worden (niet afgeschermd), geen reële kans op vezelemissie (coating aanwezig): geen direct risico, wel verhoogd risico |

| <b>Aanbevelingen</b> | bron verwijderen voorafgaand aan sloop |

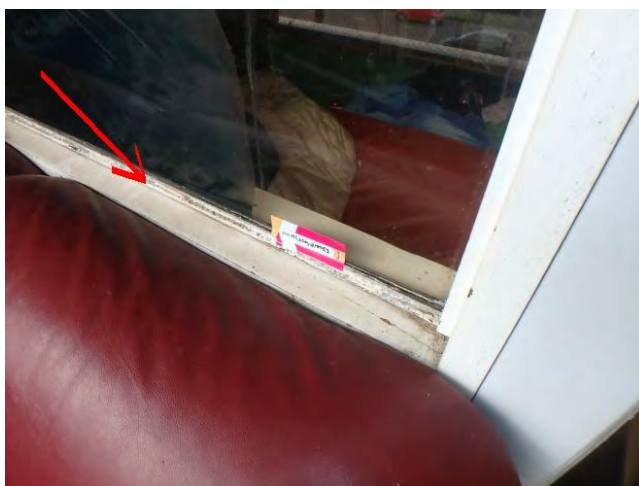
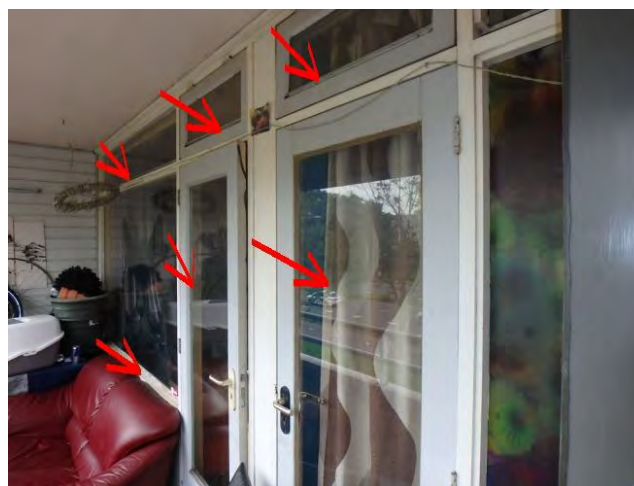
| <b>Risicobeoordeling</b> | hechtgebonden materiaal, kan bij normaal gebruik van de ruimte beschadigd worden (niet afgeschermd / bereikbaar), echter geen reële kans op meetbare vezelemissie: geen direct risico |

| <b>Aanbevelingen</b> | bron verwijderen voorafgaand aan sloop |

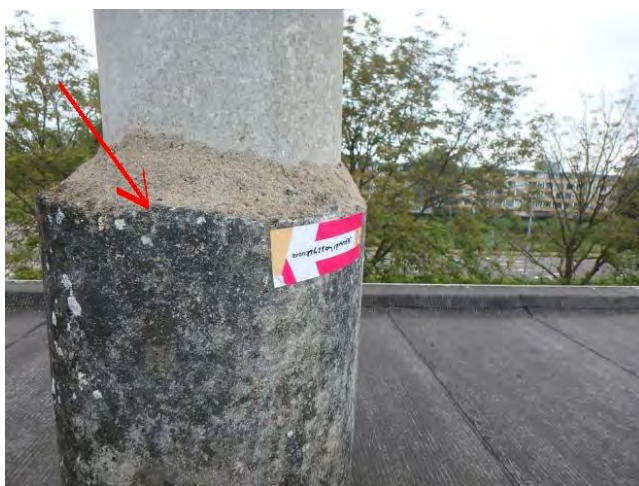
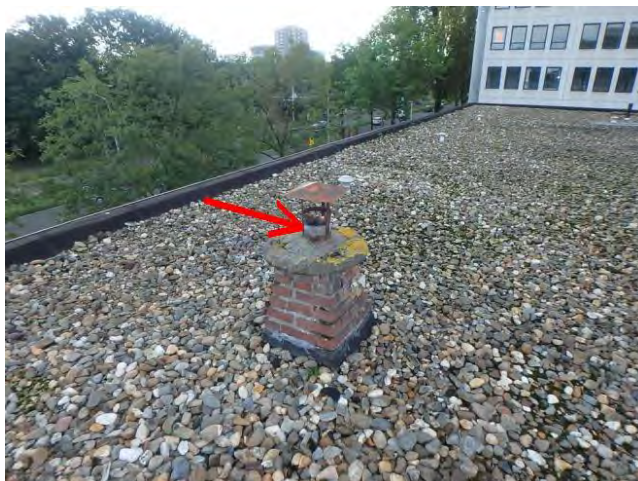
| <b>Risicobeoordeling</b> | hechtgebonden materiaal, kan bij normaal gebruik van de ruimte beschadigd worden (niet afgeschermd / bereikbaar), echter geen reële kans op meetbare vezelemissie: geen direct risico |

| <b>Aanbevelingen</b> | bron verwijderen voorafgaand aan sloop |

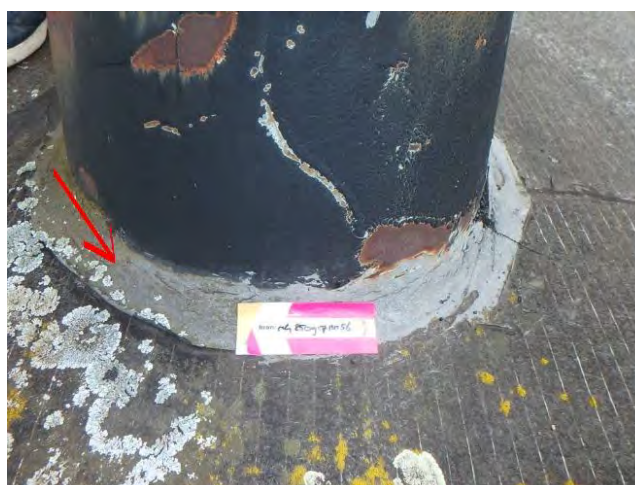
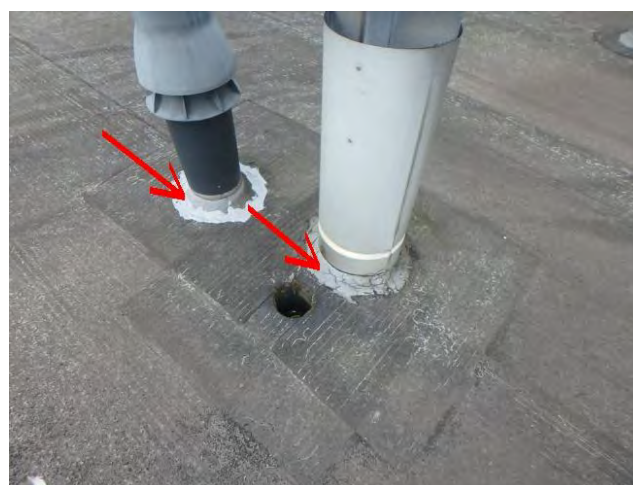
| Risicobeoordeling | hechtgebonden materiaal, kan bij normaal gebruik van de ruimte beschadigd worden (niet afgeschermd / bereikbaar), echter geen reële kans op meetbare vezelemissie: geen direct risico |

| Aanbevelingen | bron verwijderen voorafgaand aan sloop |

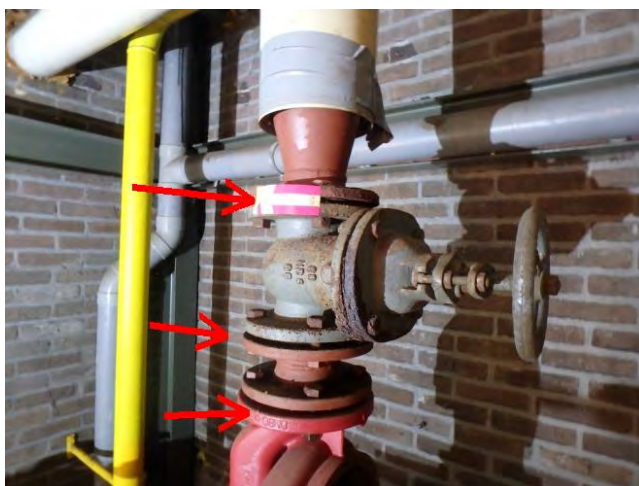
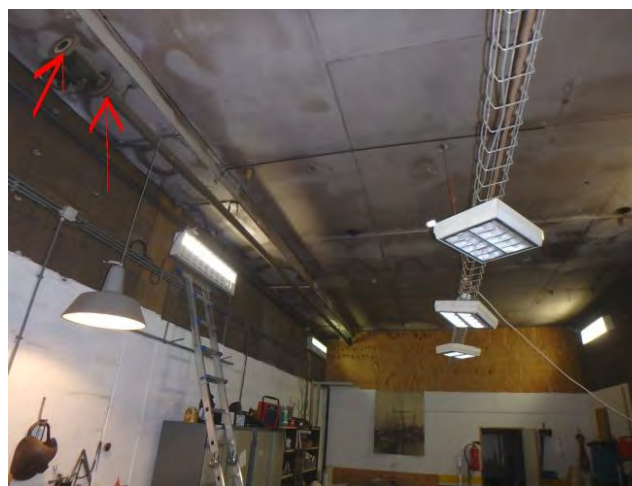
| <b>Risicobeoordeling</b> | niet-hechtgebonden materiaal, kan bij normaal gebruik van de ruimte niet beschadigd worden (afgeschermd): geen direct risico |

| <b>Aanbevelingen</b> | bron verwijderen voorafgaand aan sloop |

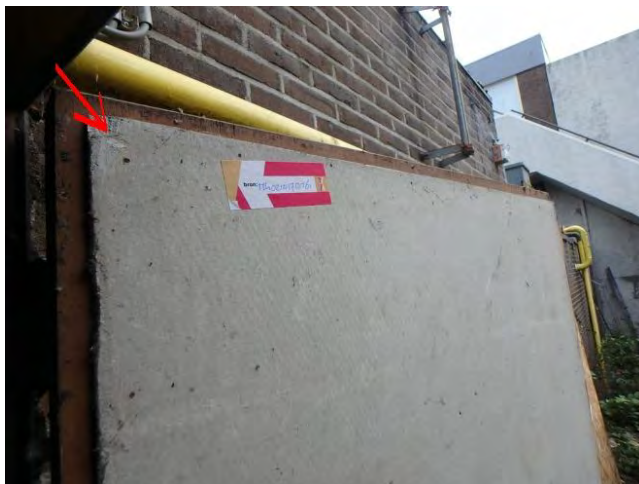
| <b>Risicobeoordeling</b> | hechtgebonden materiaal, is ter plaatse van vindplaats zwaar beschadigd: verhoogd risico |

| <b>Aanbevelingen</b> | bron verwijderen voorafgaand aan sloop |

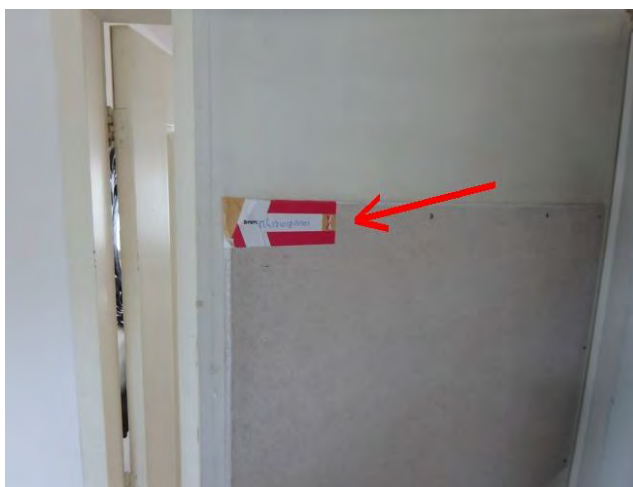
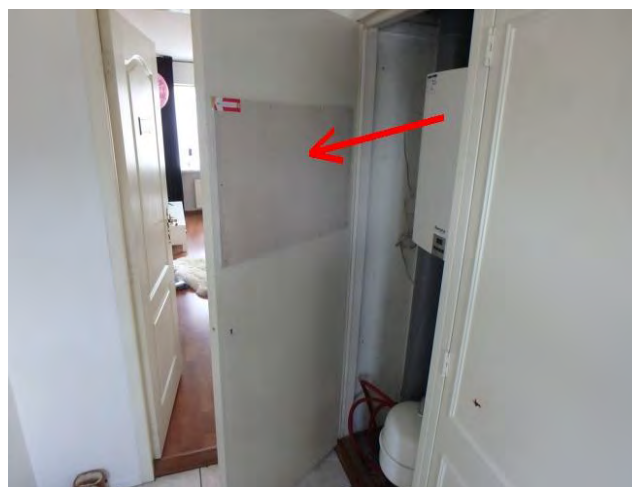
| <b>Risicobeoordeling</b> | niet-hechtgebonden materiaal, kan bij normaal gebruik van de ruimte niet beschadigd worden (afgeschermd): geen direct risico |

| <b>Aanbevelingen</b> | bron verwijderen voorafgaand aan sloop |

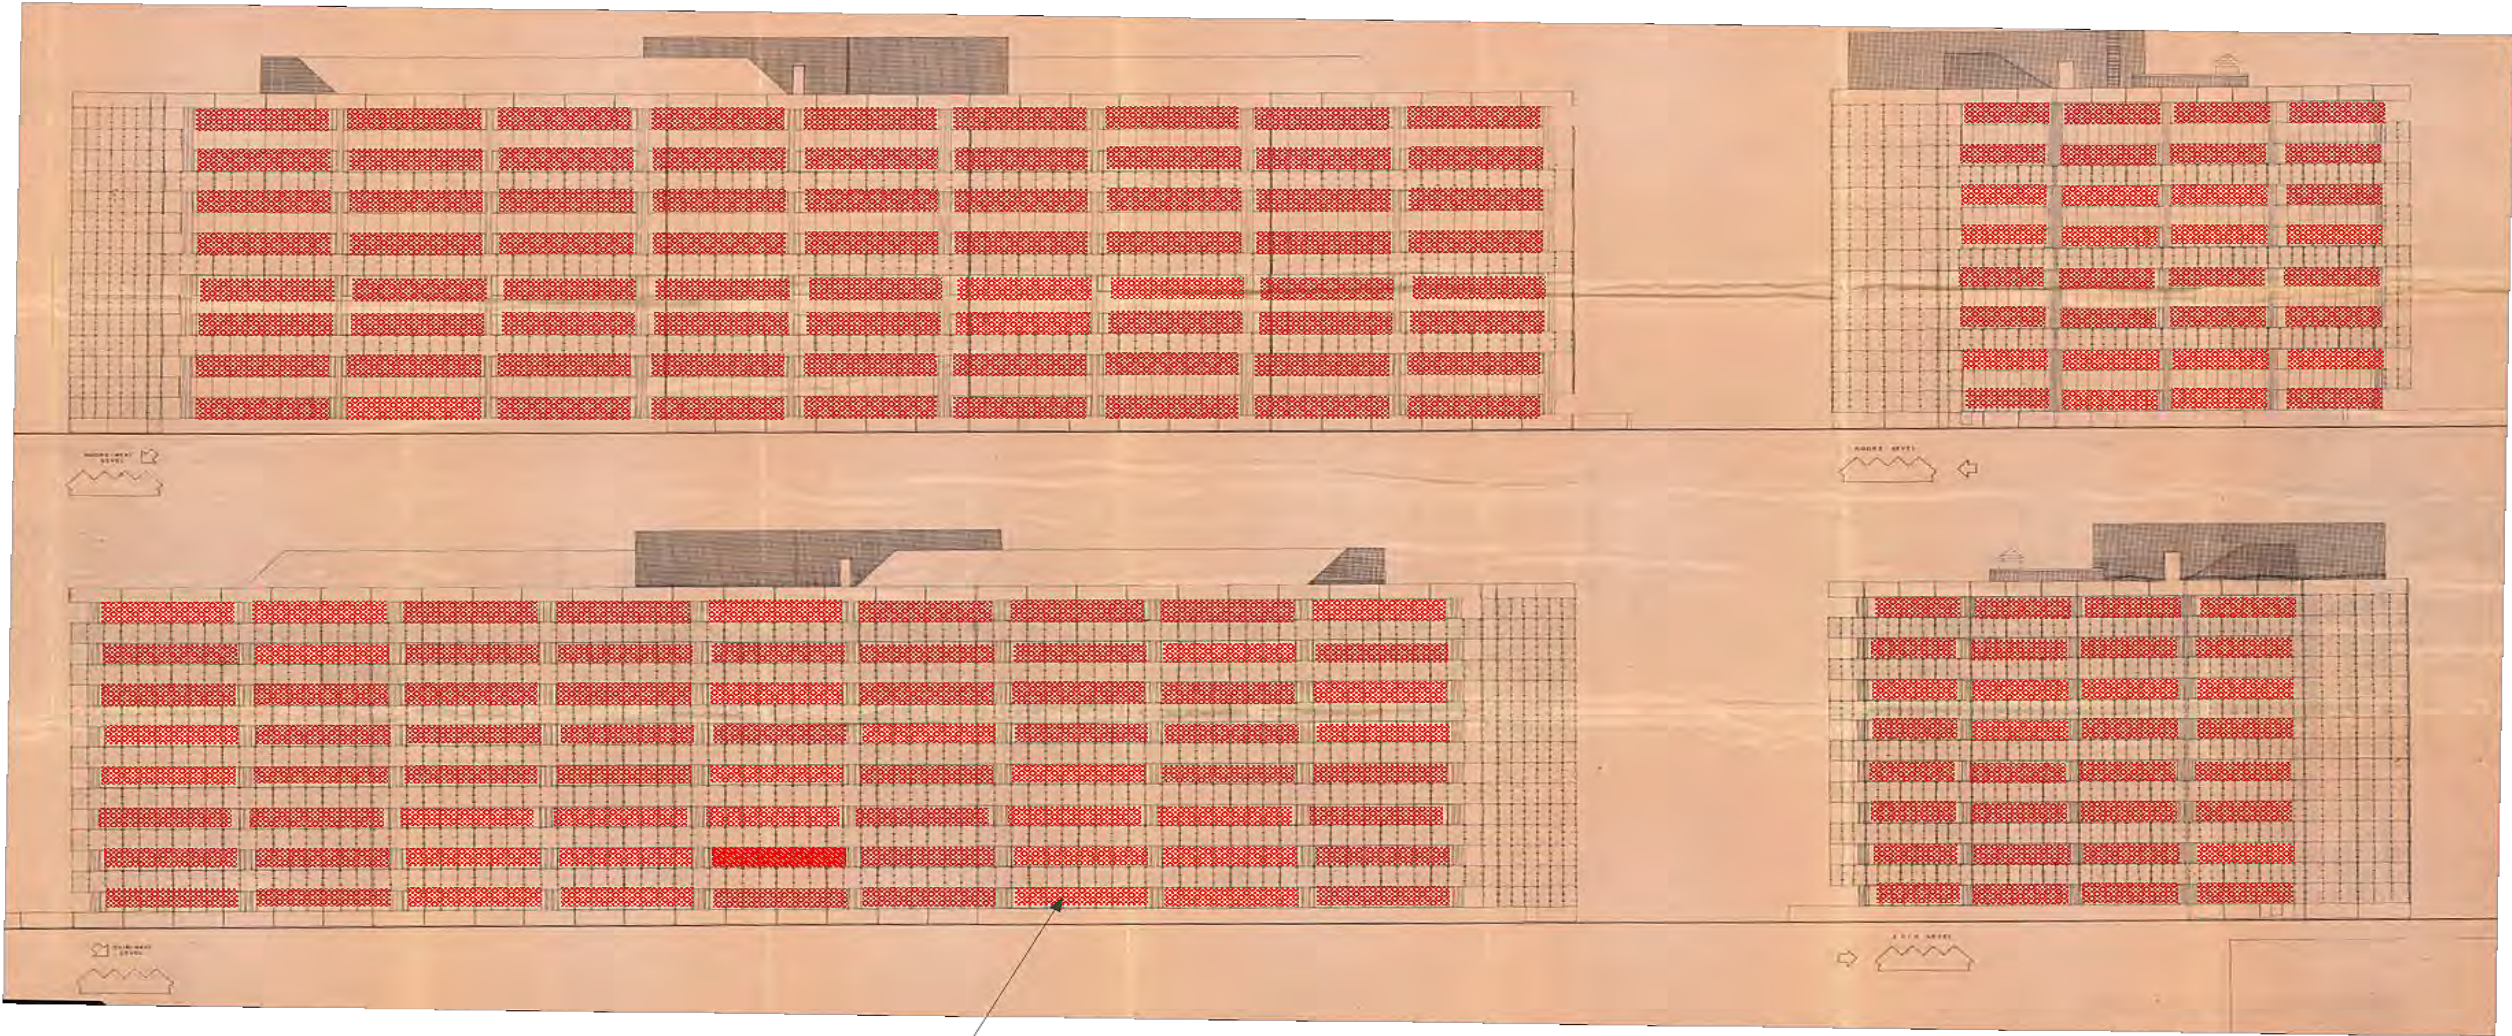
Achtergevel en  
zijgevels

Bron 9  
sandwichpaneel

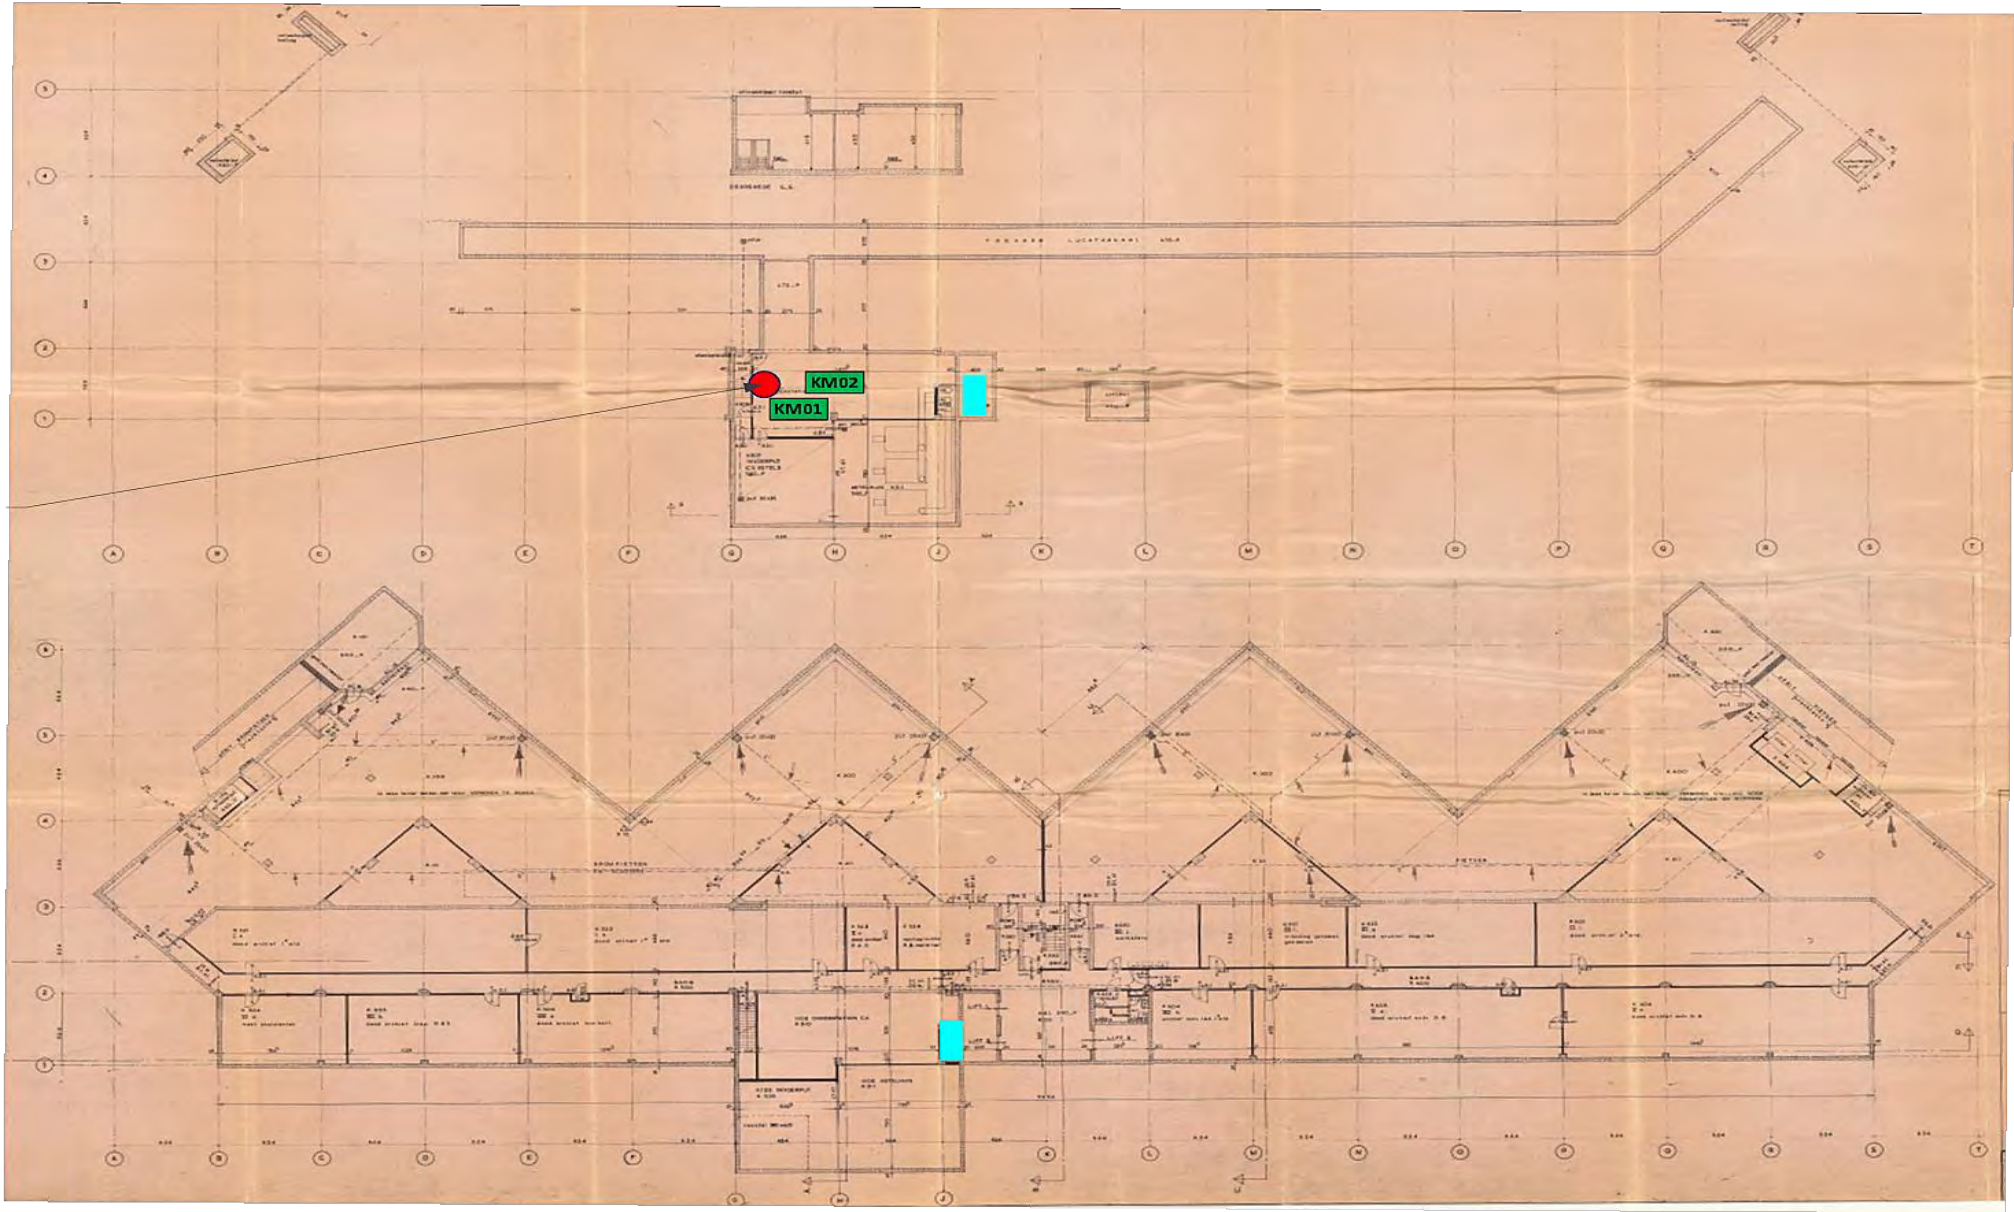
kelder

Bron 3, 4 en 5  
Koord, pakking,  
plaatmateriaal
