# Rapport Asbestinventarisatie

Doel: totaalsloop

## het Belcanto-terrein, Surinameweg 1, 3, 5, 7 en Amerikaweg 4 te Haarlem

projectnummer 171271

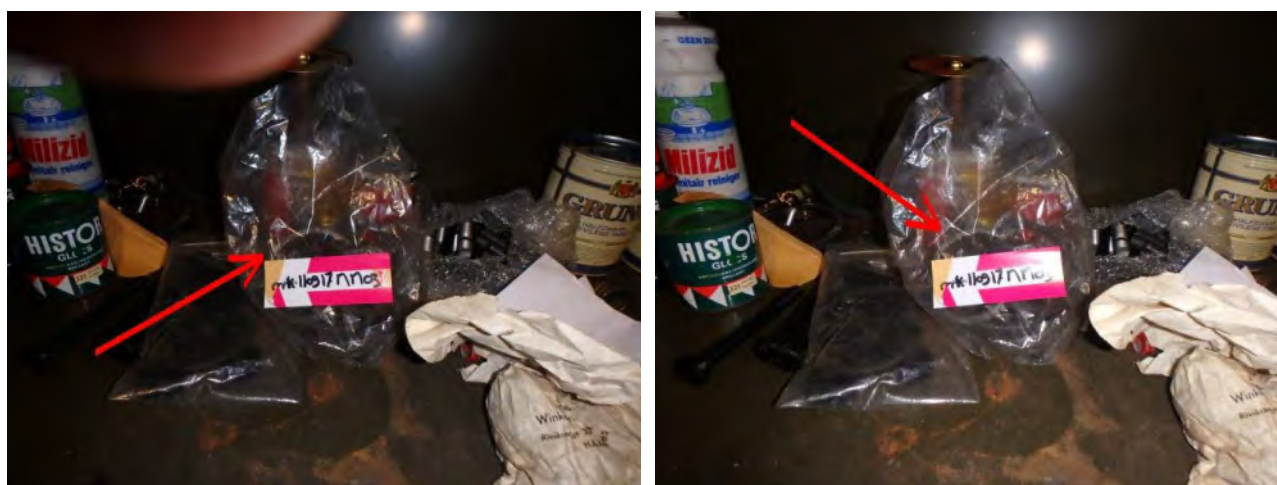
| <b>Verwijderingsmethode</b> | binnensanering |
| <b>Risicoklasse</b> | 2 |

| <b>Risicobeoordeling</b> | niet-hechtgebonden materiaal, kan bij gebruik van de ruimte beschadigd worden (niet afgeschermd), reële kans op vezelemissie (geen coating aanwezig en/of licht beschadigd): verhoogd risico: reden tot indicatief stofonderzoek |

| <b>Aanbevelingen</b> | bron zo spoedig mogelijk verwijderen |

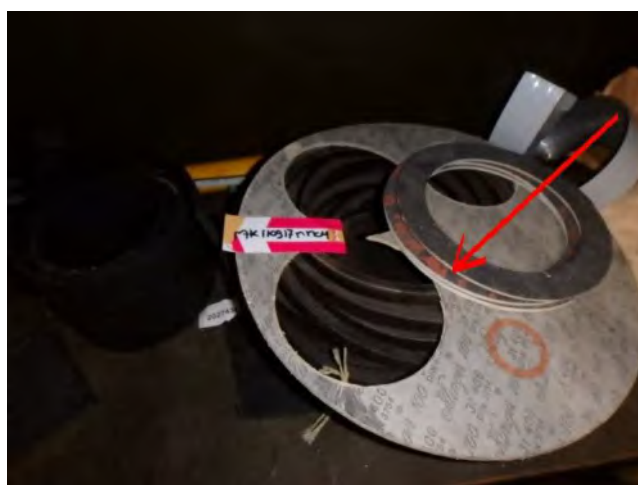
| <b>Verwijderingsmethode</b> | binnensanering |
| <b>Risicoklasse</b> | 2 |

| <b>Risicobeoordeling</b> | niet-hechtgebonden materiaal, kan bij gebruik van de ruimte beschadigd worden (niet afgeschermd), reële kans op vezelemissie (geen coating aanwezig en/of licht beschadigd): verhoogd risico: reden tot indicatief stofonderzoek |

| <b>Aanbevelingen</b> | bron zo spoedig mogelijk verwijderen |

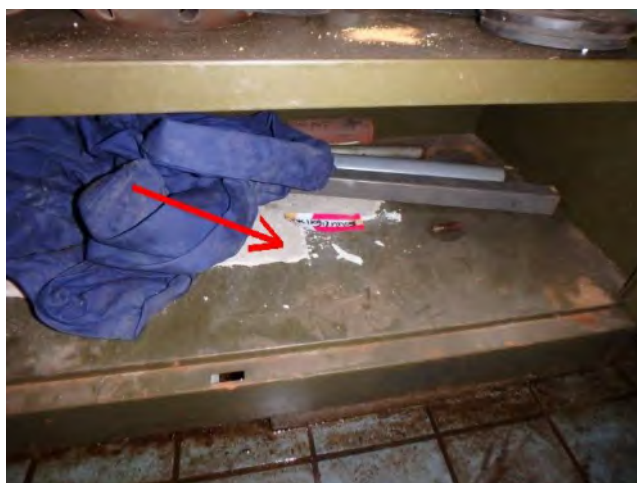
| <b>Verwijderingsmethode</b> | binnensanering |
| <b>Risicoklasse</b> | 2 |

| <b>Risicobeoordeling</b> | niet-hechtgebonden materiaal, kan bij gebruik van de ruimte beschadigd worden (niet afgeschermd), reële kans op vezelemissie (geen coating aanwezig en/of licht beschadigd): verhoogd risico: reden tot indicatief stofonderzoek |

| <b>Aanbevelingen</b> | bron zo spoedig mogelijk verwijderen |

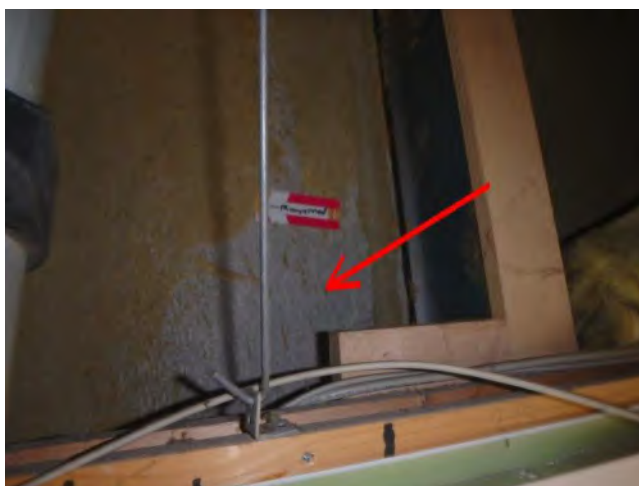
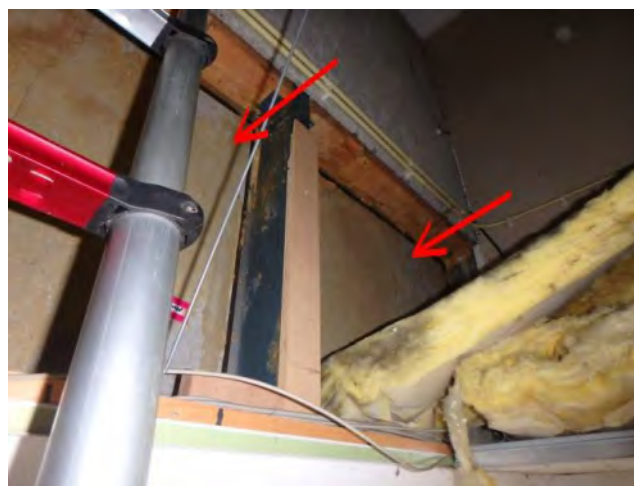
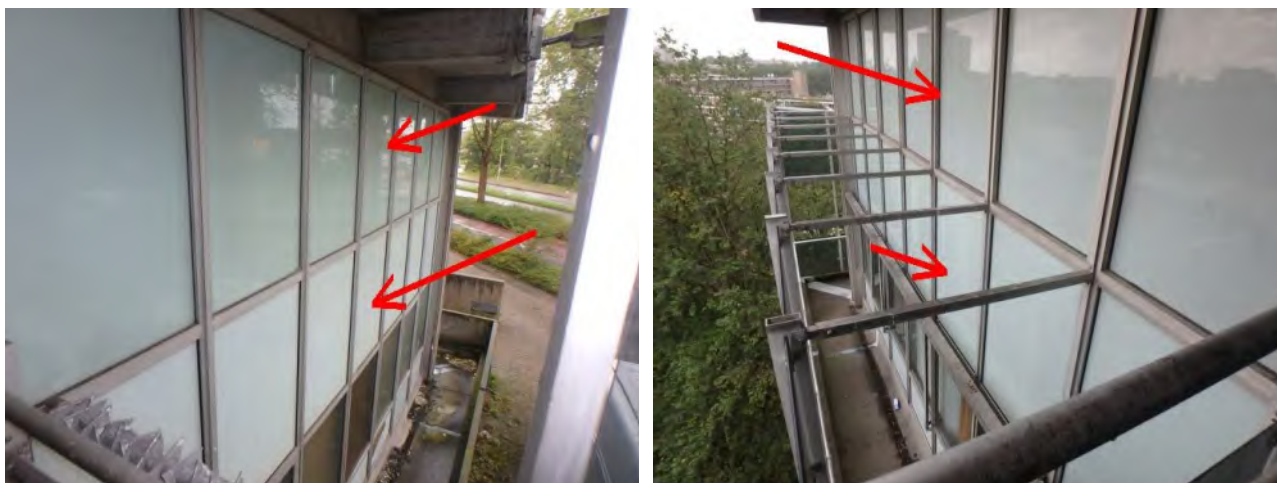
| <b>Verwijderingsmethode</b> | buitensanering |
| <b>Risicoklasse</b> | 2 |

| <b>Risicobeoordeling</b> | hechtgebonden materiaal, kan bij normaal gebruik van de ruimte niet beschadigd worden (afgeschermd / niet bereikbaar): geen direct risico |

| <b>Aanbevelingen</b> | bron verwijderen voorafgaand aan sloop |

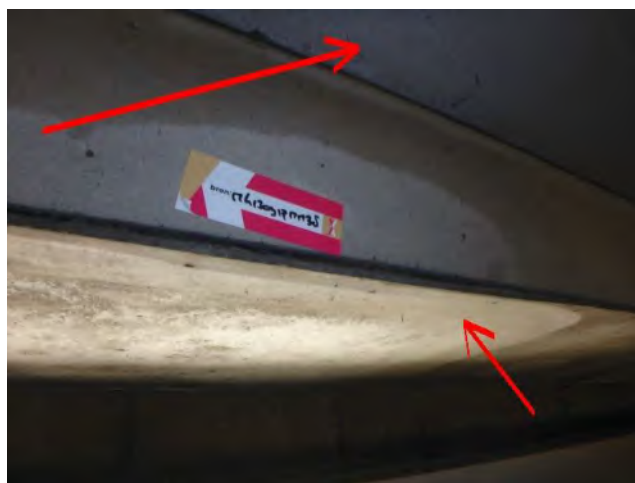
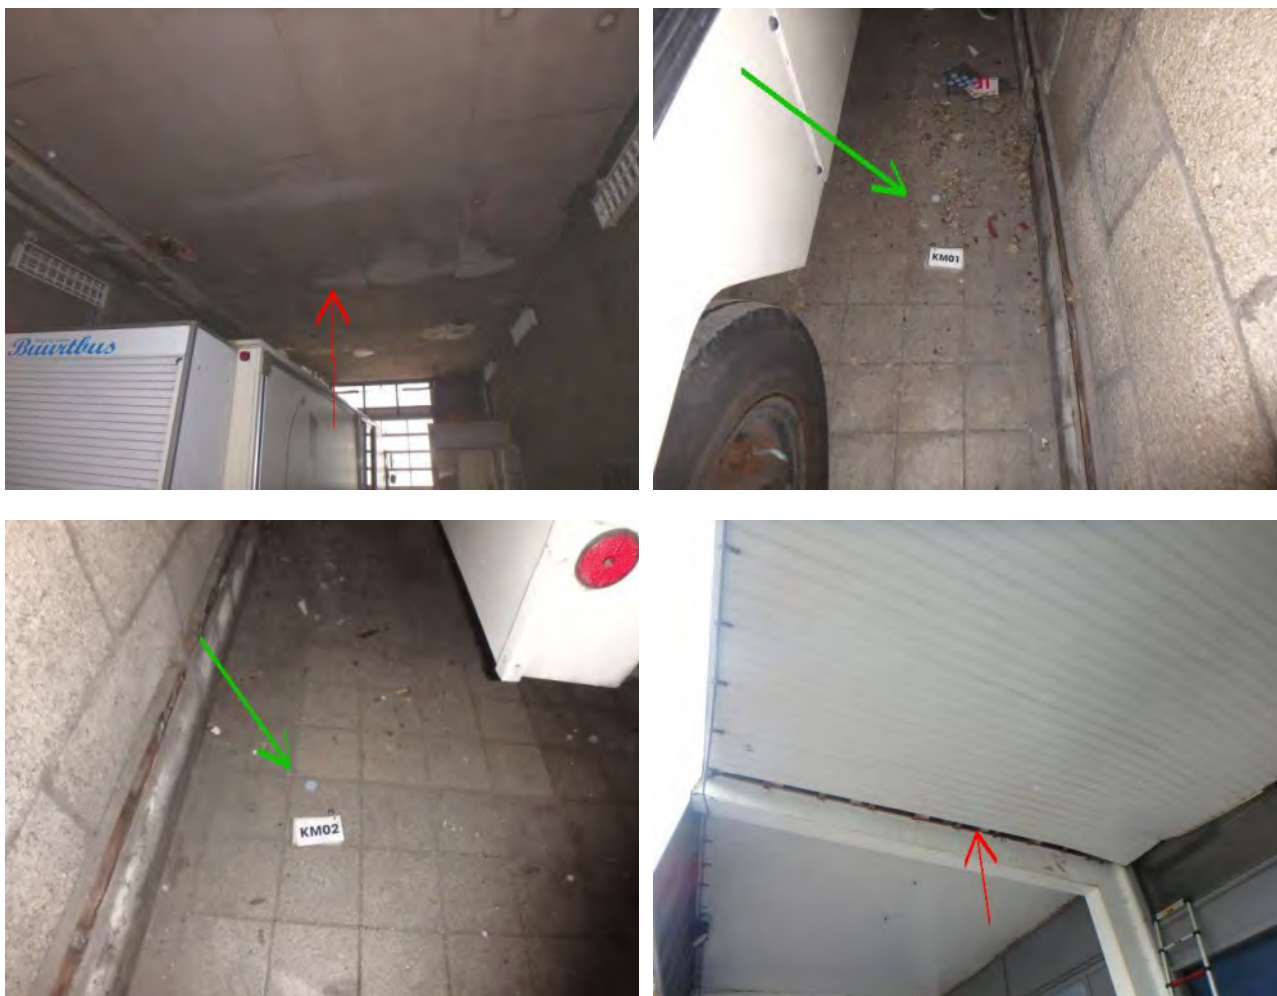
| <b>Verwijderingsmethode</b> | binnensanering |
| <b>Risicoklasse</b> | 2A |

| <b>Risicobeoordeling</b> | niet-hechtgebonden materiaal, kan bij gebruik van de ruimte beschadigd worden (niet afgeschermd), reële kans op vezelemissie (geen coating aanwezig en/of licht beschadigd): verhoogd risico: reden tot indicatief stofonderzoek |

| <b>Aanbevelingen</b> | bron verwijderen voorafgaand aan sloop |

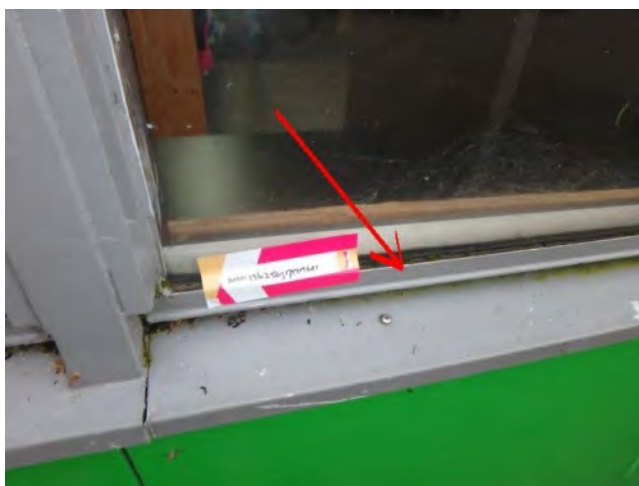
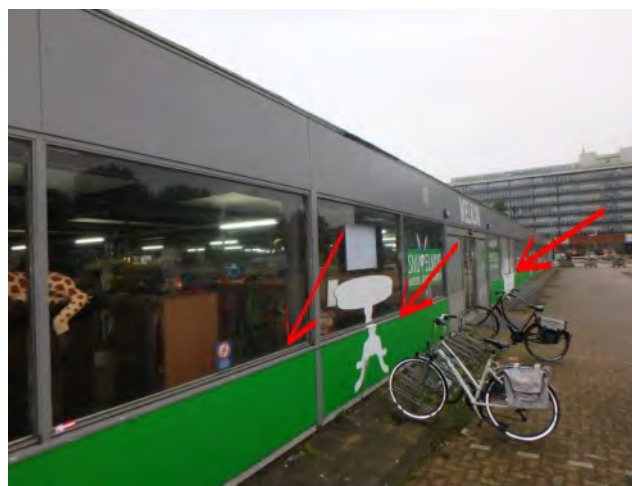
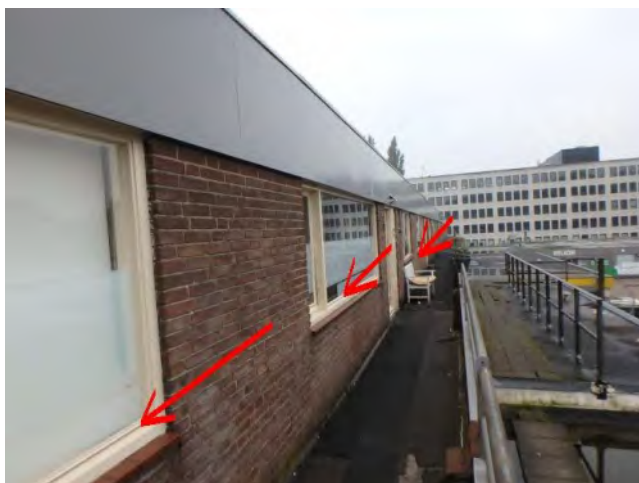
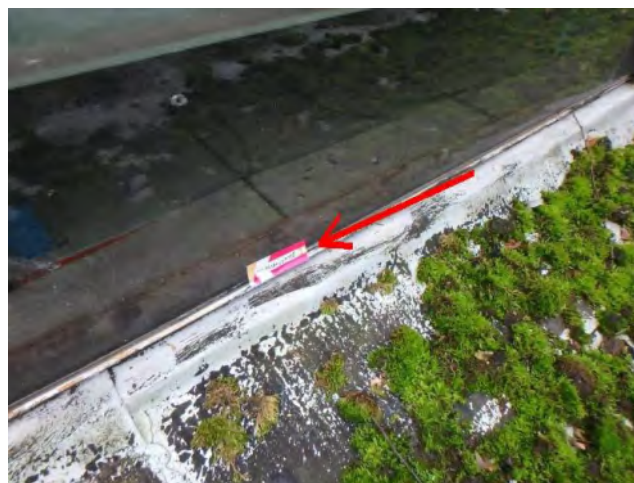
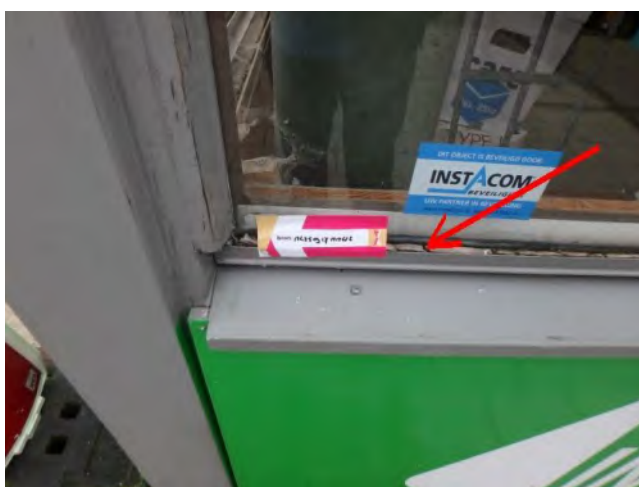
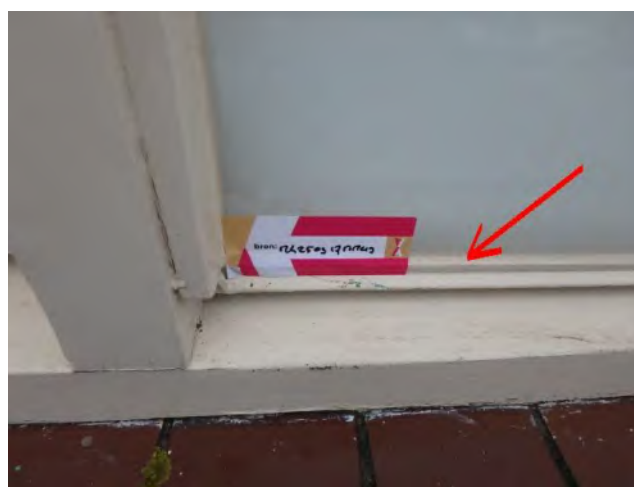
| <b>Verwijderingsmethode</b> | buitensanering |
| <b>Risicoklasse</b> | 2 |

| <b>Risicobeoordeling</b> | hechtgebonden materiaal, kan bij normaal gebruik van de ruimte beschadigd worden (niet afgeschermd / bereikbaar), echter geen reële kans op meetbare vezelemissie: geen direct risico |

| <b>Aanbevelingen</b> | bron verwijderen voorafgaand aan sloop |

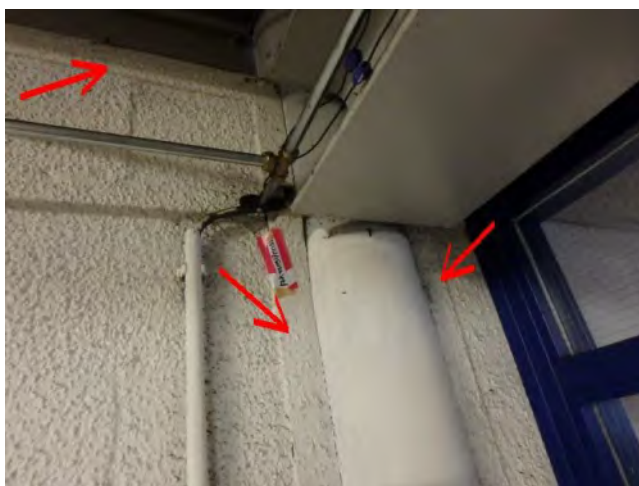
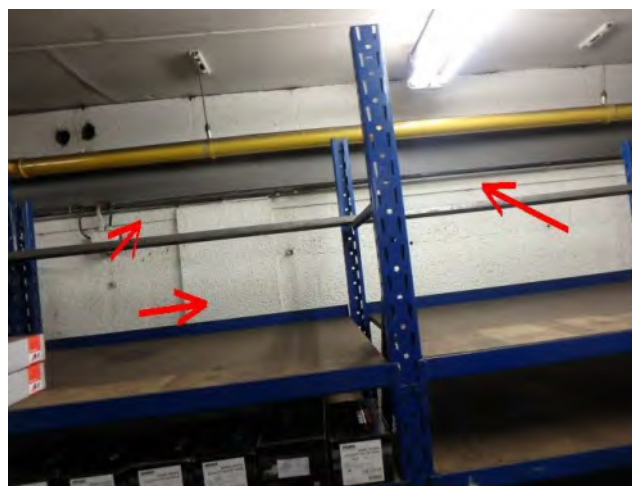
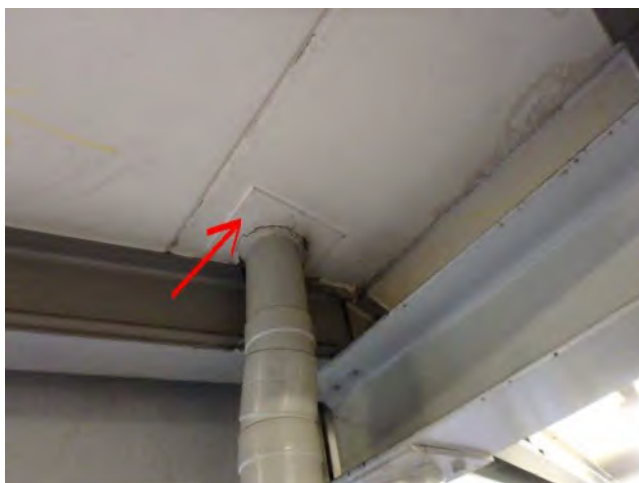
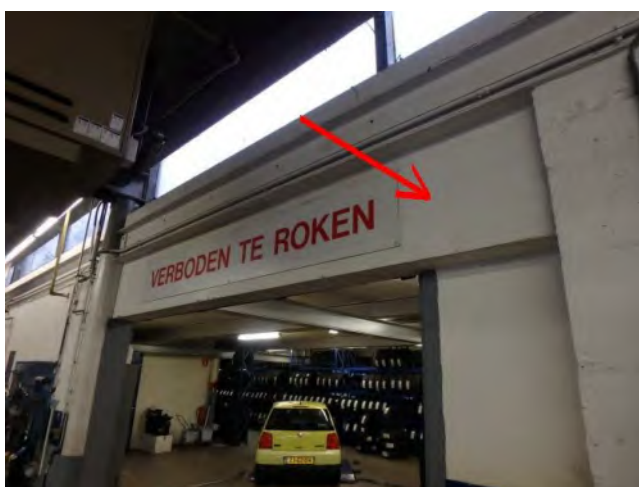
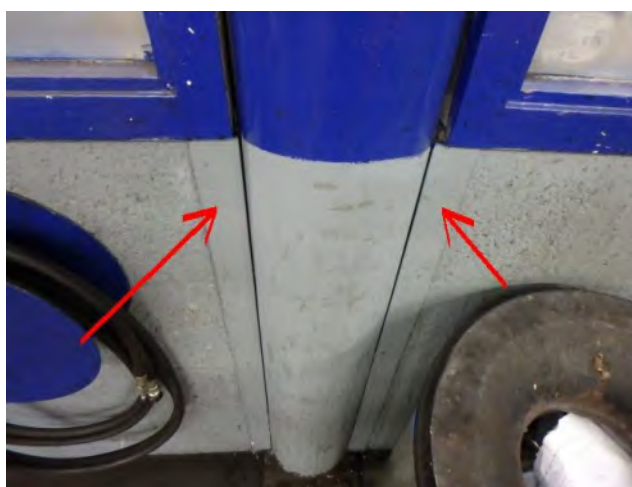
| <b>Verwijderingsmethode</b> | binnensanering |
| <b>Risicoklasse</b> | 2A |

| <b>Risicobeoordeling</b> | niet-hechtgebonden materiaal, kan bij normaal gebruik van de ruimte beschadigd worden (niet afgeschermd), geen reële kans op vezelemissie (coating aanwezig): geen direct risico, wel verhoogd risico |

| <b>Aanbevelingen</b> | bron verwijderen voorafgaand aan sloop |

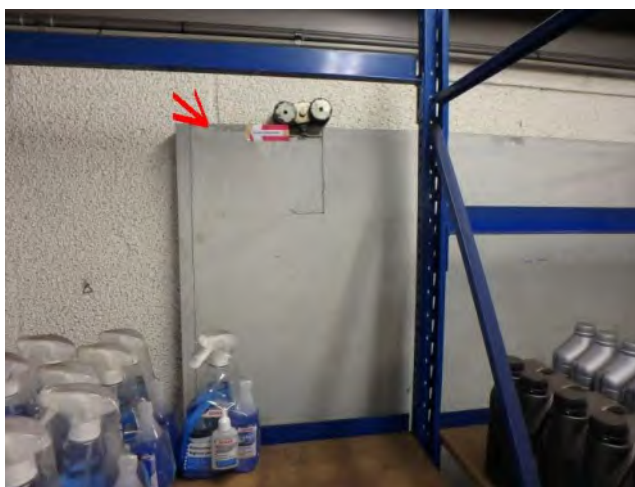
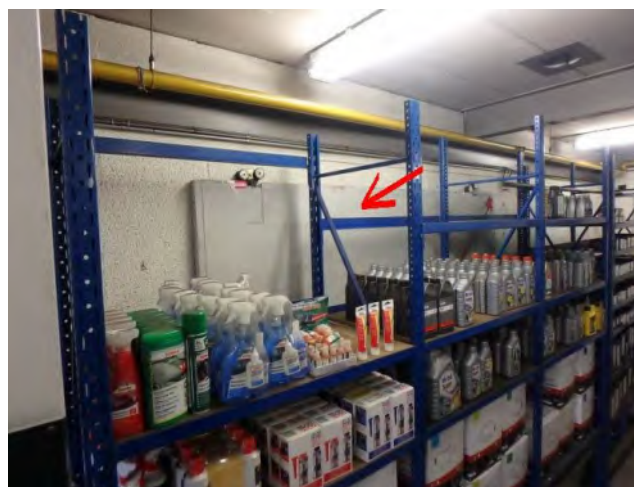
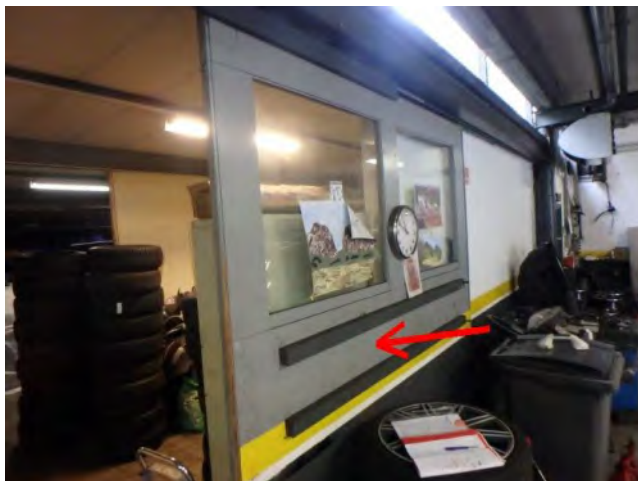
| <b>Verwijderingsmethode</b> | binnensanering |
| <b>Risicoklasse</b> | 2A |

| <b>Risicobeoordeling</b> | niet-hechtgebonden materiaal, kan bij normaal gebruik van de ruimte beschadigd worden (niet afgeschermd), geen reële kans op vezelemissie (coating aanwezig): geen direct risico, wel verhoogd risico |

| <b>Aanbevelingen</b> | bron verwijderen voorafgaand aan sloop |

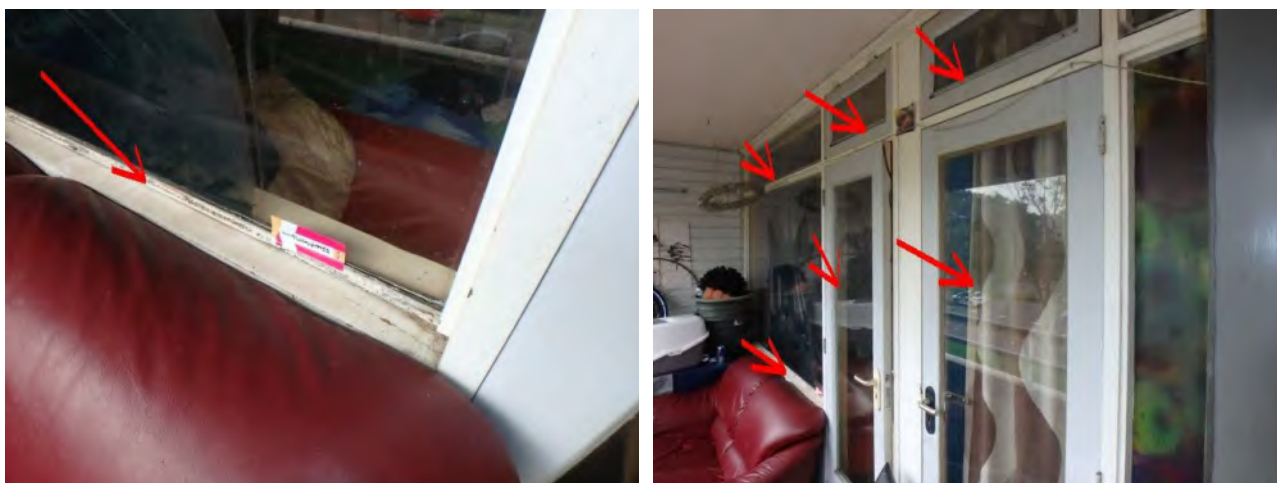
| <b>Verwijderingsmethode</b> | binnensanering |
| <b>Risicoklasse</b> | 2 |

| <b>Risicobeoordeling</b> | hechtgebonden materiaal, kan bij normaal gebruik van de ruimte beschadigd worden (niet afgeschermd / bereikbaar), echter geen reële kans op meetbare vezelemissie: geen direct risico |

| <b>Aanbevelingen</b> | bron verwijderen voorafgaand aan sloop |

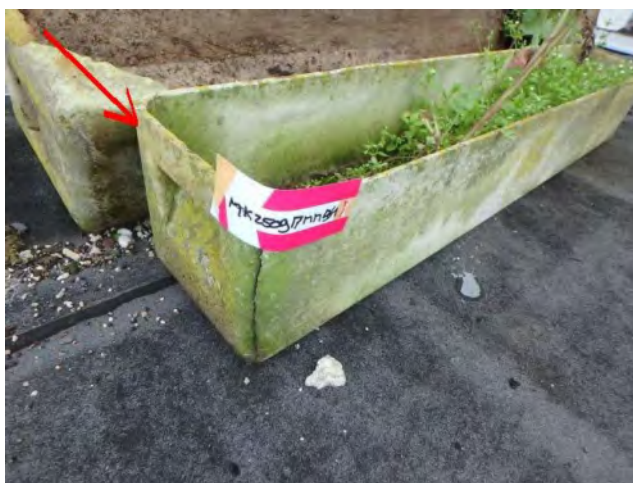
| <b>Verwijderingsmethode</b> | direct verpakken |
| <b>Risicoklasse</b> | 1 |

| <b>Risicobeoordeling</b> | hechtgebonden materiaal, kan bij normaal gebruik van de ruimte beschadigd worden (niet afgeschermd / bereikbaar), echter geen reële kans op meetbare vezelemisatie: geen direct risico |

| <b>Aanbevelingen</b> | bron verwijderen voorafgaand aan sloop |

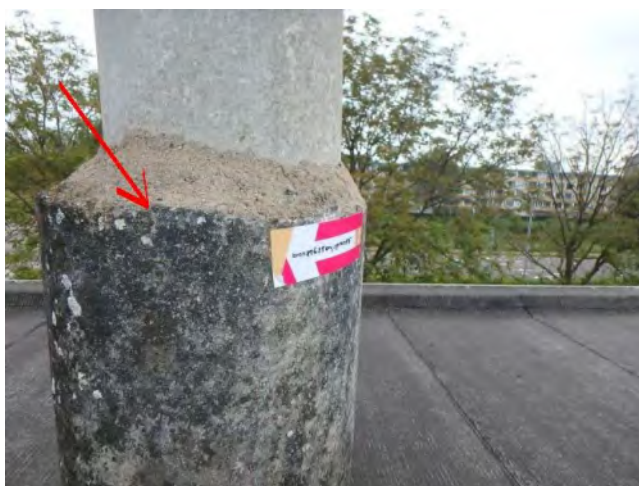
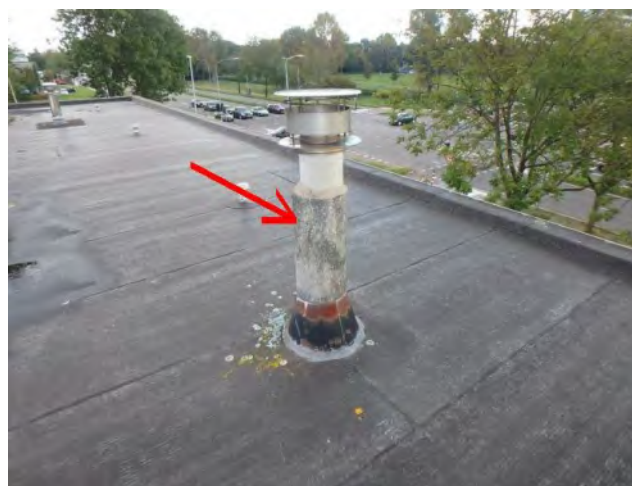
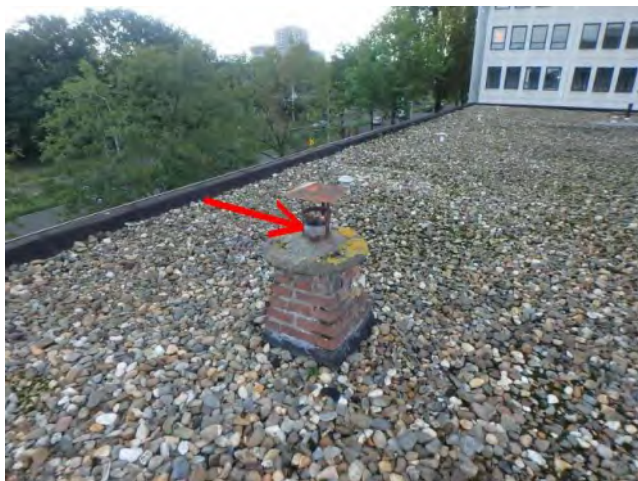
| <b>Verwijderingsmethode</b> | buitensanering |
| <b>Risicoklasse</b> | 2 |

| <b>Risicobeoordeling</b> | hechtgebonden materiaal, kan bij normaal gebruik van de ruimte beschadigd worden (niet afgeschermd / bereikbaar), echter geen reële kans op meetbare vezelemissie: geen direct risico |

| <b>Aanbevelingen</b> | bron verwijderen voorafgaand aan sloop |

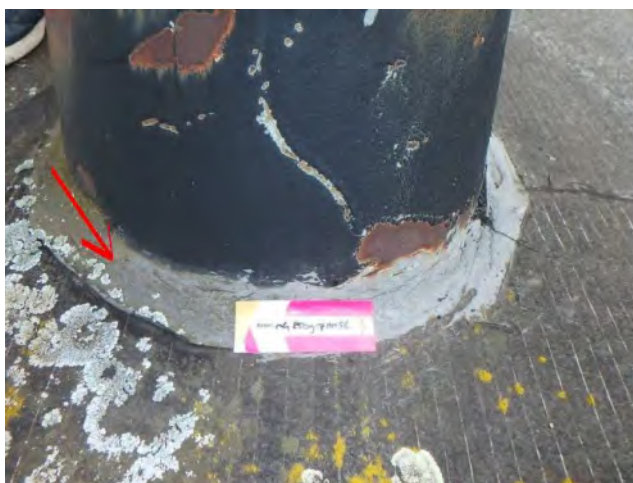
| <b>Verwijderingsmethode</b> | buitensanering |
| <b>Risicoklasse</b> | 2 |

| <b>Risicobeoordeling</b> | hechtgebonden materiaal, kan bij normaal gebruik van de ruimte beschadigd worden (niet afgeschermd / bereikbaar), echter geen reële kans op meetbare vezelemissie: geen direct risico |

| <b>Aanbevelingen</b> | bron verwijderen voorafgaand aan sloop |

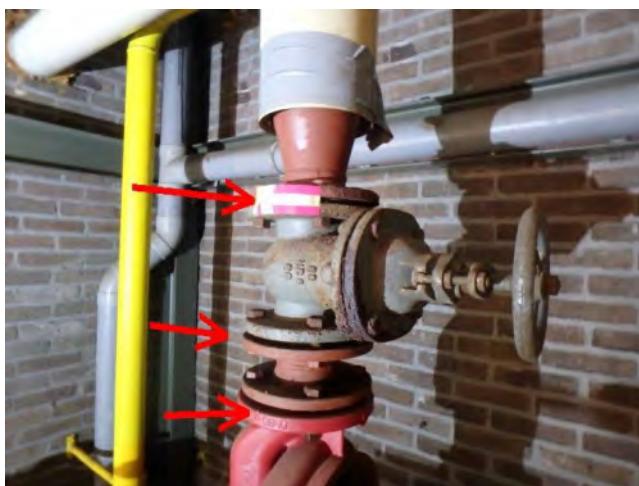
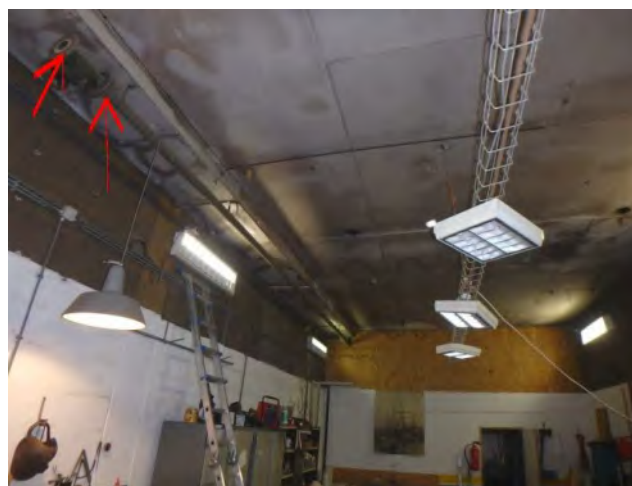
| <b>Verwijderingsmethode</b> | direct verpakken |
| <b>Risicoklasse</b> | 1 |

| <b>Risicobeoordeling</b> | niet-hechtgebonden materiaal, kan bij normaal gebruik van de ruimte niet beschadigd worden (afgeschermd): geen direct risico |

| <b>Aanbevelingen</b> | bron verwijderen voorafgaand aan sloop |

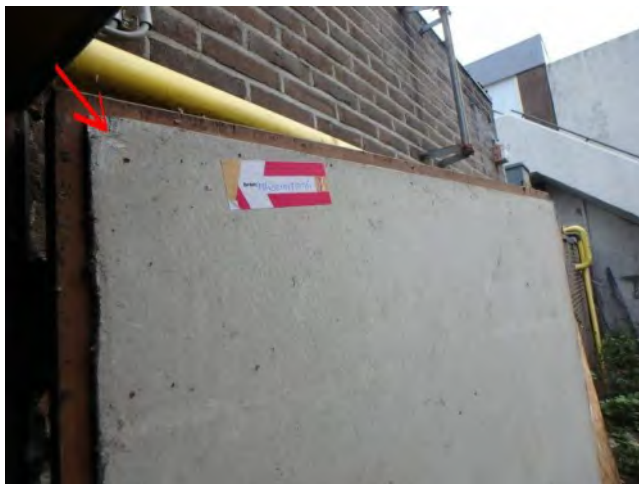
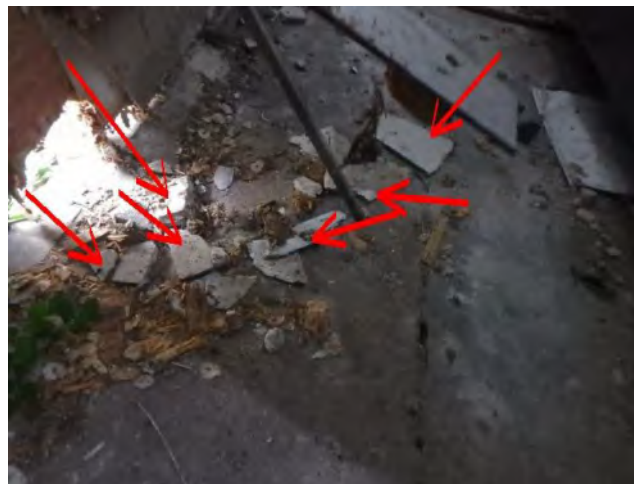
| <b>Verwijderingsmethode</b> | binnensanering |
| <b>Risicoklasse</b> | 2A |

| <b>Risicobeoordeling</b> | hechtgebonden materiaal, is ter plaatse van vindplaats zwaar beschadigd: verhoogd risico |

| <b>Aanbevelingen</b> | bron verwijderen voorafgaand aan sloop |

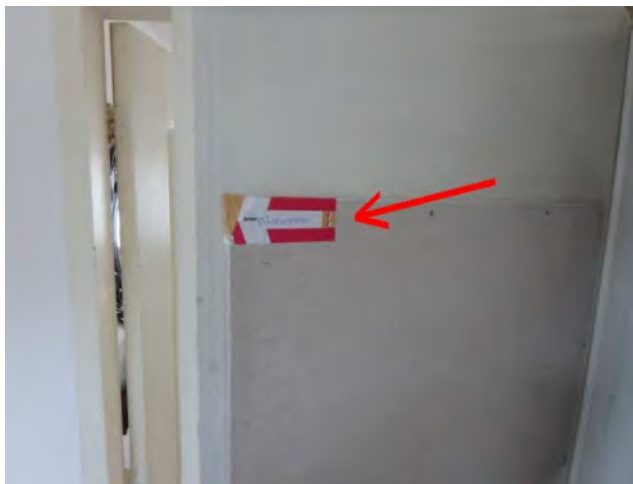
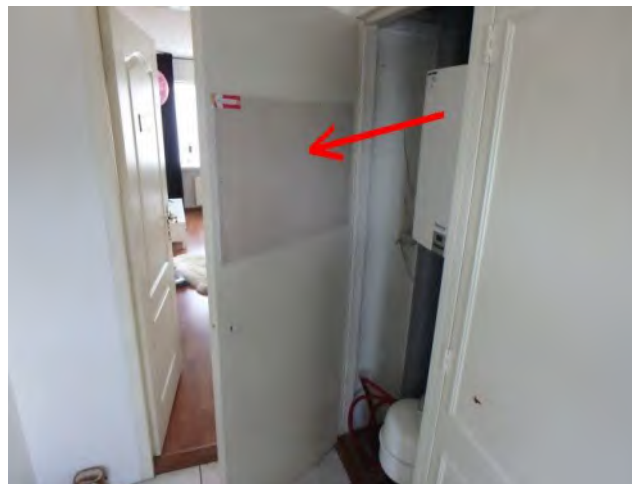
| <b>Risicoklasse</b> | 2A |

| <b>Risicobeoordeling</b> | niet-hechtgebonden materiaal, kan bij normaal gebruik van de ruimte niet beschadigd worden (afgeschermd): geen direct risico |

| <b>Aanbevelingen</b> | bron verwijderen voorafgaand aan sloop |

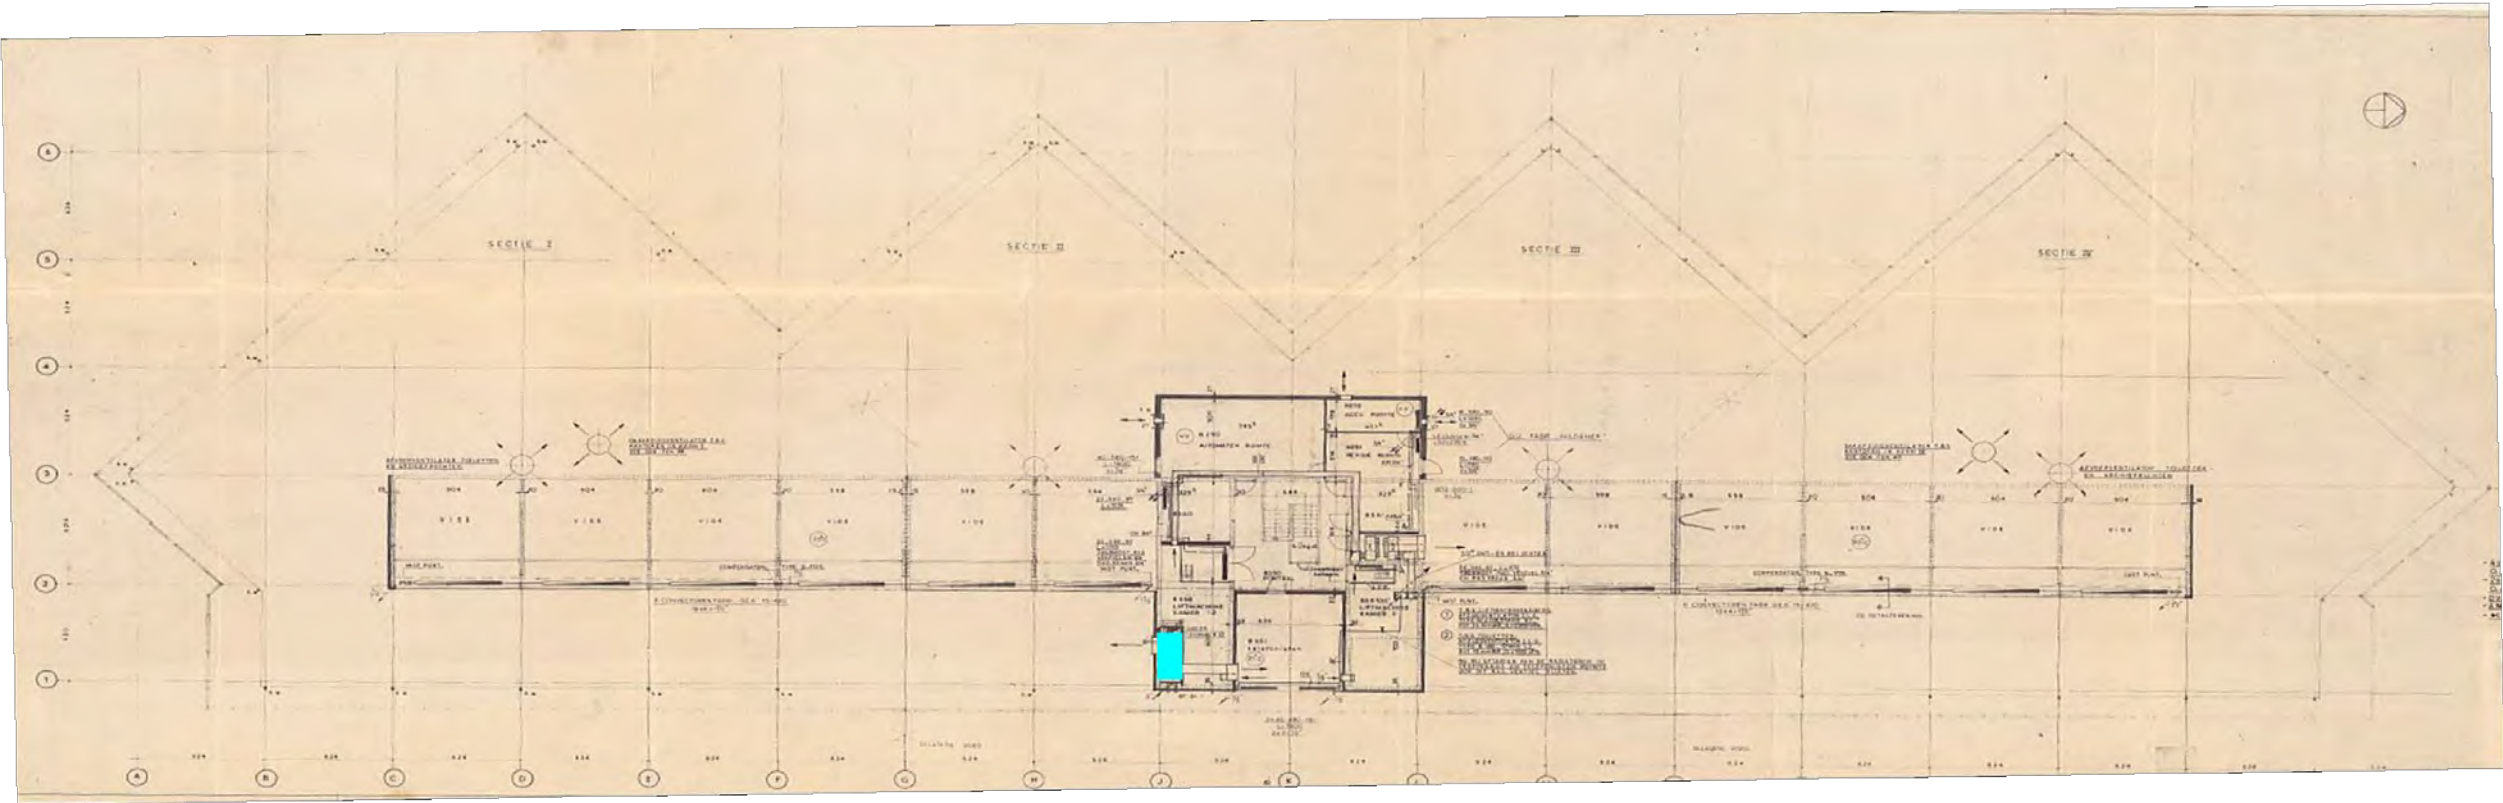
dakopbouw

Bron 3, 4 en 5  
Koord, pakking,  
plaatmateriaal
