## ASBESTINVENTARISATIE

### “Brandweerkazerne”

Beatrixstraat 2  
te Halfweg

| Onderzoek identificatie | | |
|---|---|---|
| Projectnummer: | 75471 | Autorisatiedatum: 31 juli 2012 |

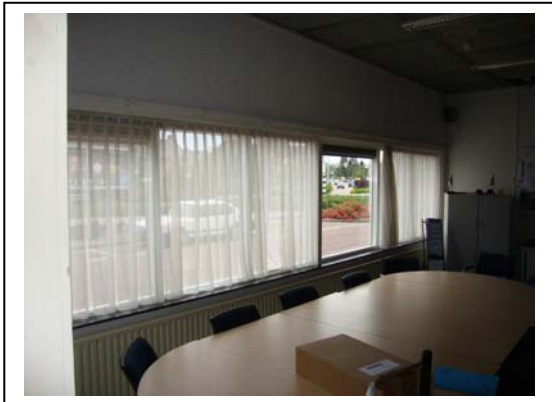
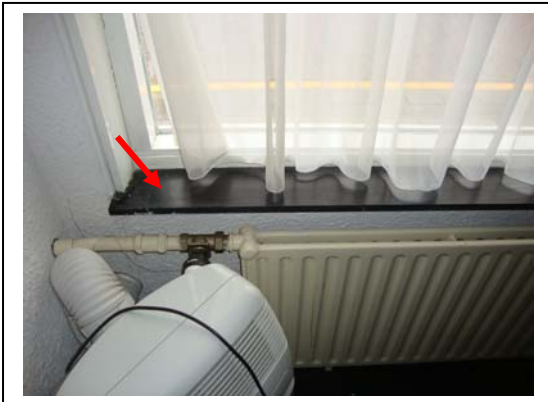
| Bronnummer | 75471-01 | ASBESTHOUDEND |

| Locatie | Theorielokaal, onder de ramen | |
| Materiaal | Plaatmateriaal | |
| Als | Vensterbank | |
| Asbest | 10-15% Chrysotiel | |
| Gebondenheid | Hechtgebonden | |
| Omvang per toepassing | Dikte 20 mm en 7,2 x 0,18 m <sup>1</sup> | |
| Risicoklasse <sup>(1)</sup> | 2 | |
| Bereikbaarheid <sup>(1)</sup> | 1 | |

| Werkmethode | SMA-rt bijlage 1 sanering in containment | |

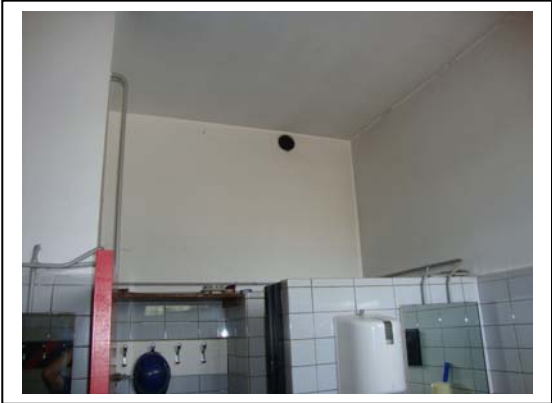
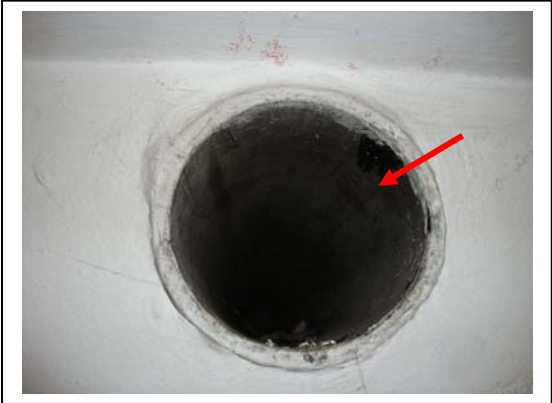
| Locatie | Wasruimte, vanaf de muur in de douchecabine t/m de schoorsteen | |
| Materiaal | Buismateriaal | |
| Als | Ontluchtingskanaal | |
| Asbest | 10-15% Chrysotiel en 2-5% Crocidoliet | |
| Gebondenheid | Hechtgebonden | |
| Omvang per toepassing | Ø 150 mm en ± 1,5 m <sup>1</sup> <b>zichtbaar!</b> | |
| Risicoklasse | 2 | |
| Bereikbaarheid | 2 | |
| Opmerkingen | In de toiletten zit een verlaagd schrootjesplafond. Hierdoor is het asbesthoudende ontluchtingskanaal niet zichtbaar.<br>Het was ten tijde van het onderzoek niet mogelijk om boven het verlaagde schrootjesplafond te kijken, omdat de kazerne nog in gebruik was.<br>Het kanaal loopt vermoedelijk tot en met de schoorsteen.<br>Vanaf het dak in alle drie de schoorsteenkanalen gekeken, maar het asbesthoudende ontluchtingskanaal was niet zichtbaar! | |

| Werkmethode | SMA-rt bijlage 2 sanering in containment | |

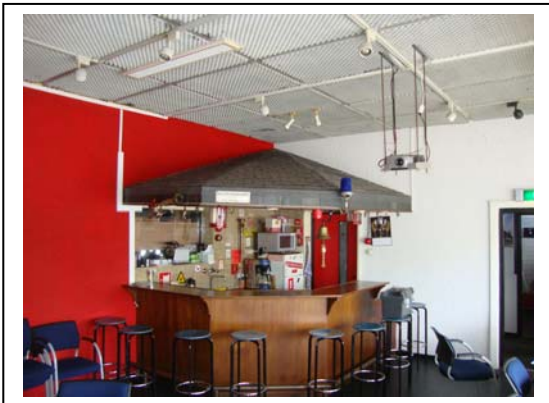
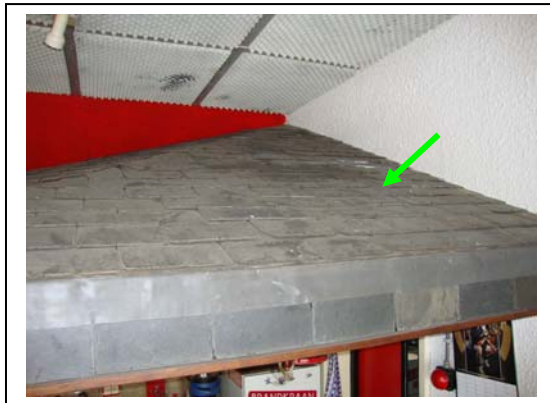
| Bronnummer | 75471-02 | ASBESTVRIJ |

| Locatie | Theorielokaal, op de overkapping boven de bar | |
| Materiaal | Daklei | |
| Als | Decoratie | |
| Asbest | < 0,1 % | |

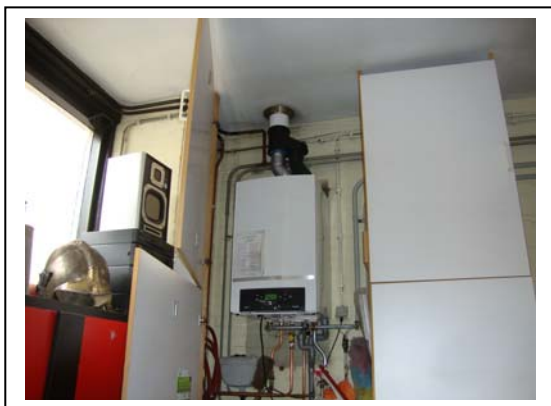
| Bronnummer | 75471-04 | ASBESTVRIJ |

| Locatie | Garage, in de cv-kast, tegen de wand | |
| Materiaal | Cv-ketel | |
| Asbest | Nee, na 1994 gebouwd, dus bevat geen asbest | |
| Opmerkingen | Merk: Nefit<br>Type: Topline | |
