Rapportage  
Asbestinventarisatie

Kantoor gebouw  
Hoofdweg 640, 2132 MK Hoofddorp

**Asbestinventarisatie rapport  
Titelblad****Asbestinventarisatie ten behoeve van de verwijdering van asbesthoudende materialen**

Inventarisatiebureau HvS Advies Bureau **SCA code 07-D070053.01**  
Uitvoering DIA M.H.A. van Steenderen **SCA-code 51E-030121-411738**  
Projektnummer 2021.005

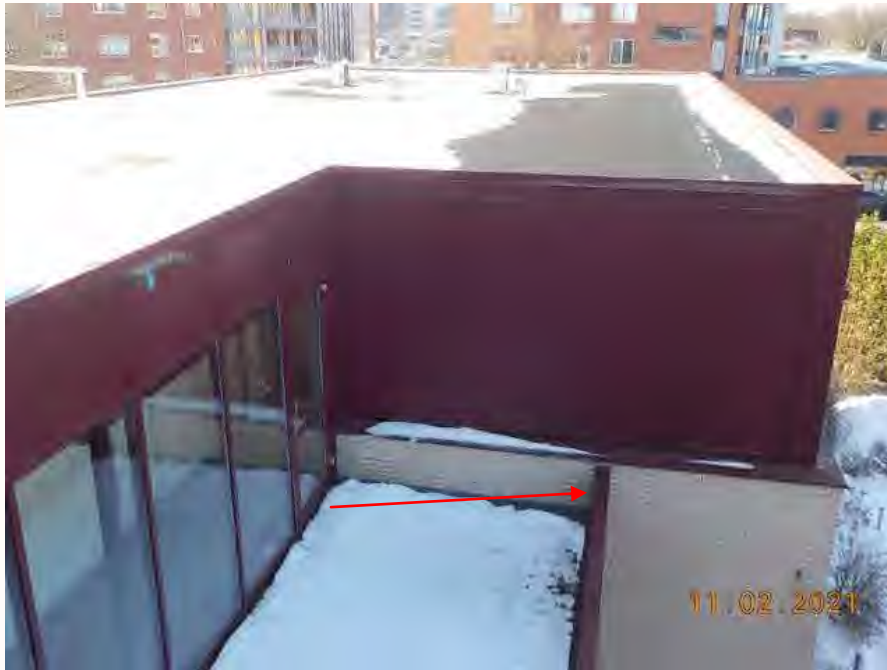
| Bron | Foto | Locatie | Toepassing | Hoeveelheid | Bevestiging | Verwerking en beschadiging | Monster nr. en lab id. | Analyse | Risico-klasse | Verwijderings methode |
|---|---|---|---|---|---|---|---|---|---|---|
| B01 | 1, 2, 3 | Aansluiting rode aluminium balustrade op metselmuur, 2 <sup>de</sup> etage | Zwarte kit | 2 x 2m <sup>1</sup> | Gekit | licht verweerd en niet beschadigd | M07<br>Lab id:<br>2181269/8/1.1 | 2-5% chrysotiel | 2 | Openlucht sanering |

Foto 1: Bron B01, asbesthoudende kit bij balustrade, 2<sup>de</sup> etage

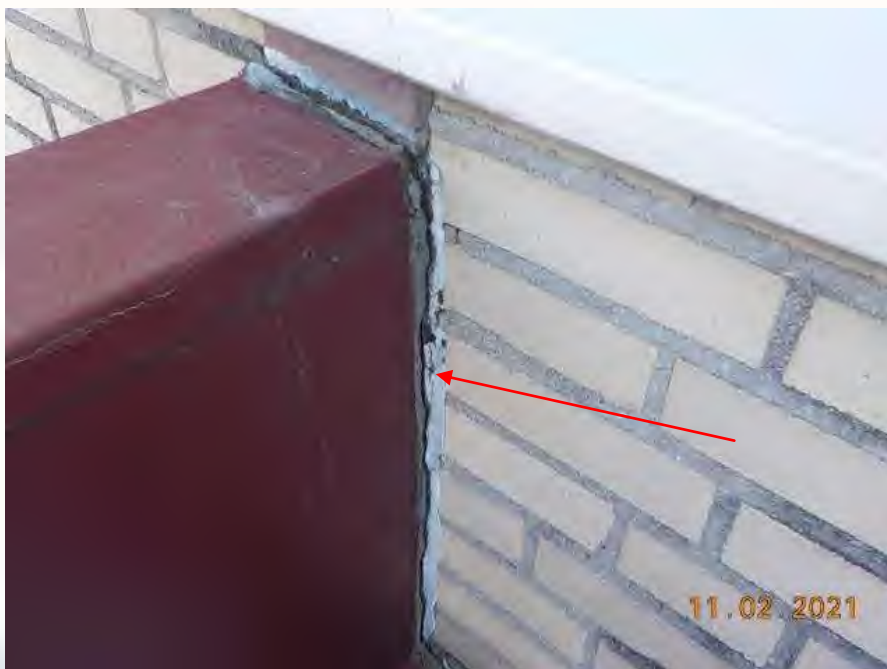
Foto 2: Bron B01, asbesthoudende kit bij balustrade, 2<sup>de</sup> etage

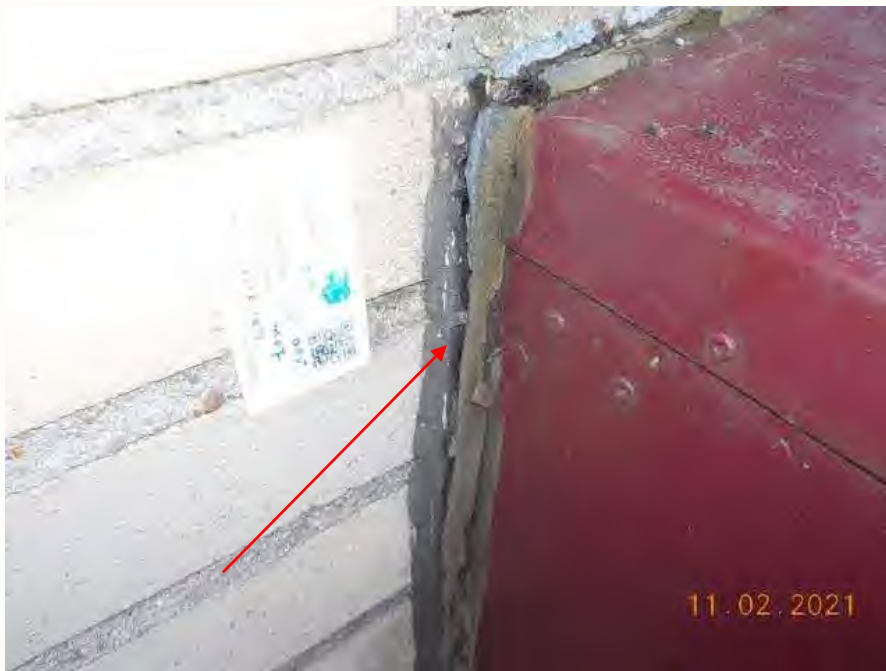
Foto 3: Bron B01, asbesthoudende kit

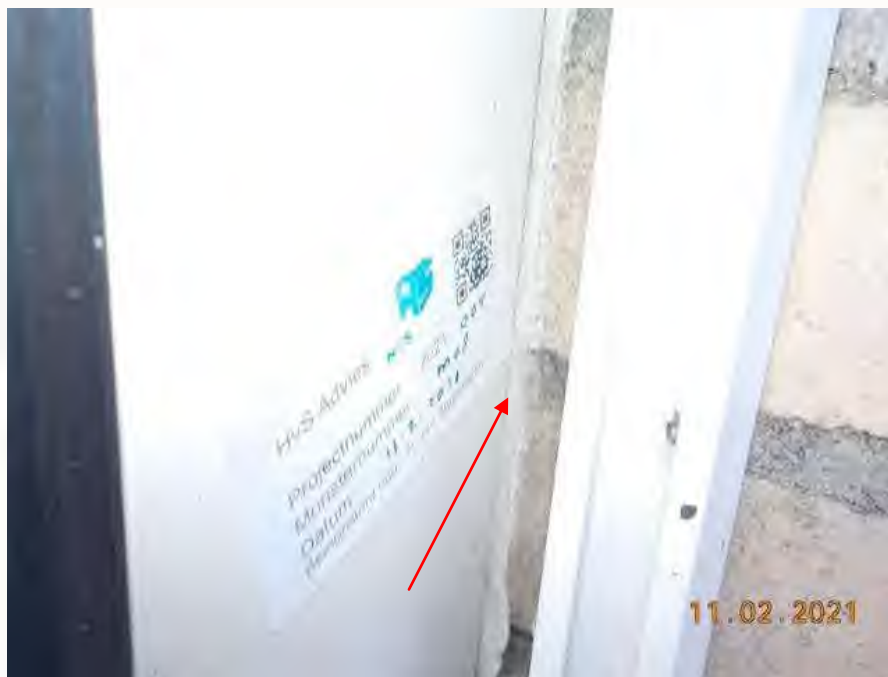
| Bron | Foto | Locatie | Toepassing | Hoeveelheid | Bevestiging | Verwerking en beschadiging | Monster nr. en lab id. | Analyse | Risico-klasse | Verwijderings methode |
|---|---|---|---|---|---|---|---|---|---|---|
| B02 | 4, 5, 6, 27, 28 | Aansluiting aluminium kozijnen op metselmuur en rondom blauwe deuren hoogspanning | Witte kit | 85 x kozijnen | Gekit | licht verweerd en niet beschadigd | M08 en M13<br>Lab id:<br>2181269/8/1.1 | 2-5% en 5-10% chrysotiel | 2 | Openlucht sanering |

Foto 4: Bron B02, asbesthoudende kit langs aluminium kozijnen met metselwerk

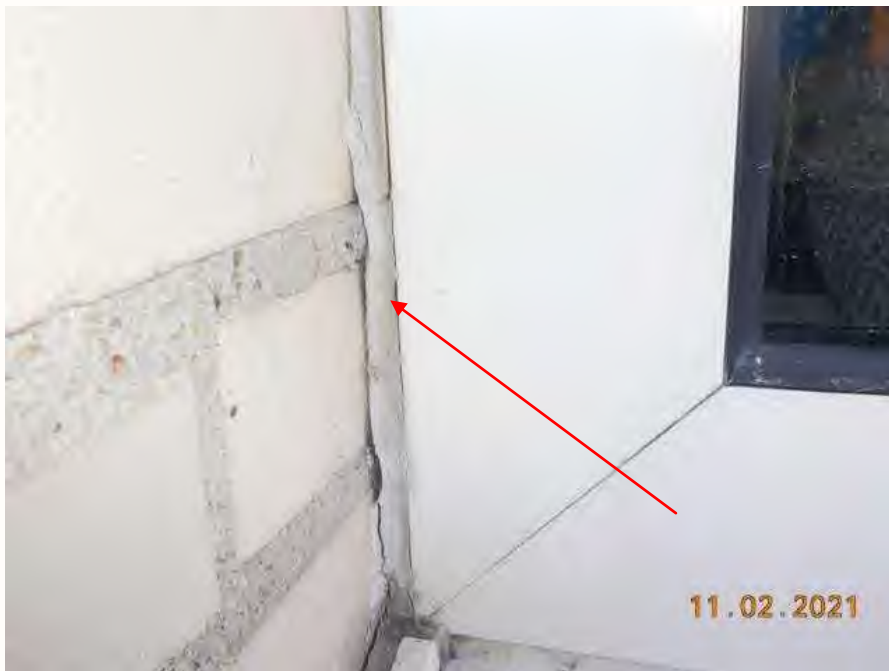
Foto 5: Bron B02, asbesthoudende kit langs aluminium kozijnen met metselwerk

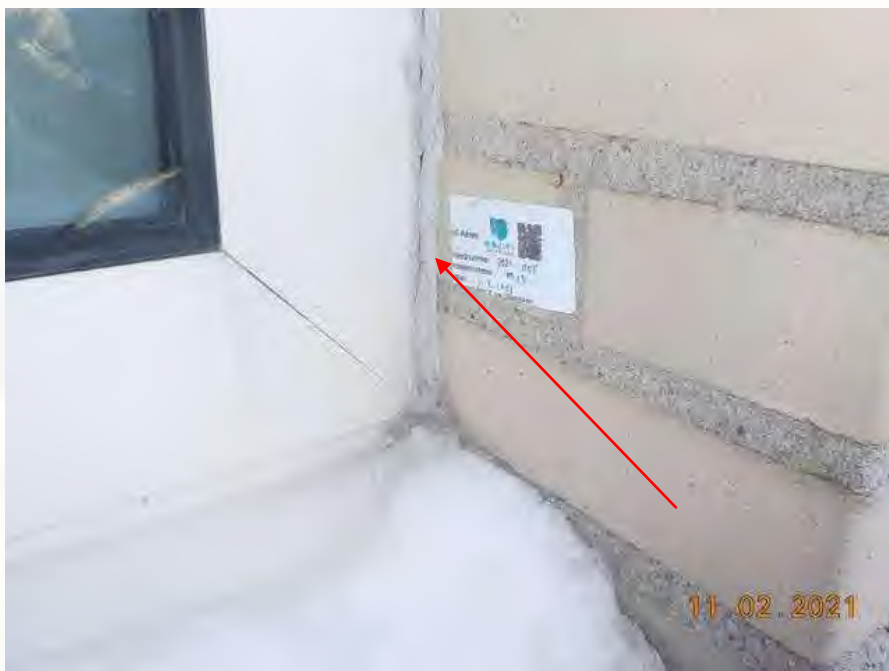
Foto 6: Bron B02, asbesthoudende kit langs aluminium kozijnen met metselwerk

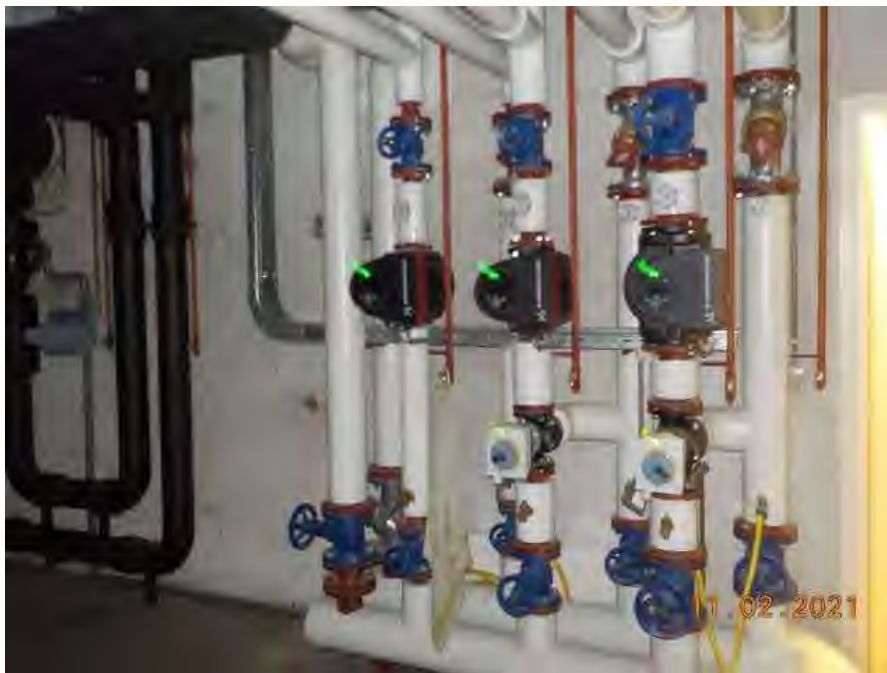
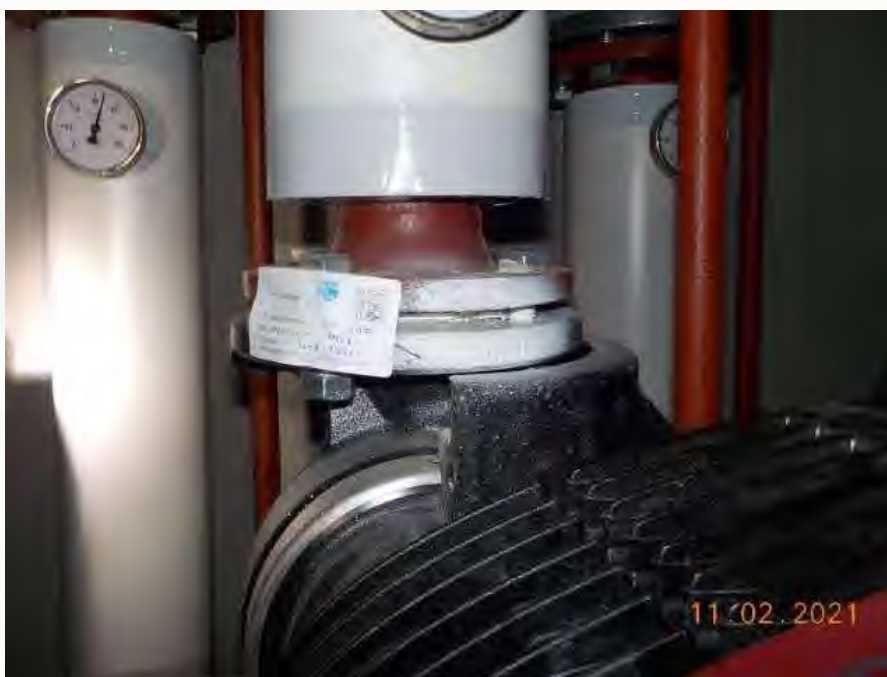
| <b>Bronnr.</b> | <b>Fotonr.</b> | <b>Locatie</b> | <b>Toepassing</b> | <b>Bevestiging</b> | <b>Monster<br/>nr. en lab id.</b> | <b>Analyse</b> | <b>Risico-<br/>klasse</b> |
|---|---|---|---|---|---|---|---|
| B03 | 7, 8 | Cv ruimte, flenzen<br>leidingwerk | Pakkingen | Geklemd | M01<br>Lab id:<br>2181269/8/1.1 | Geen asbest<br>aangetroffen | n.v.t. |

Foto 7: Bron B03, asbestvrije pakkingen

Foto 8: Bron B03, asbestvrije pakkingen

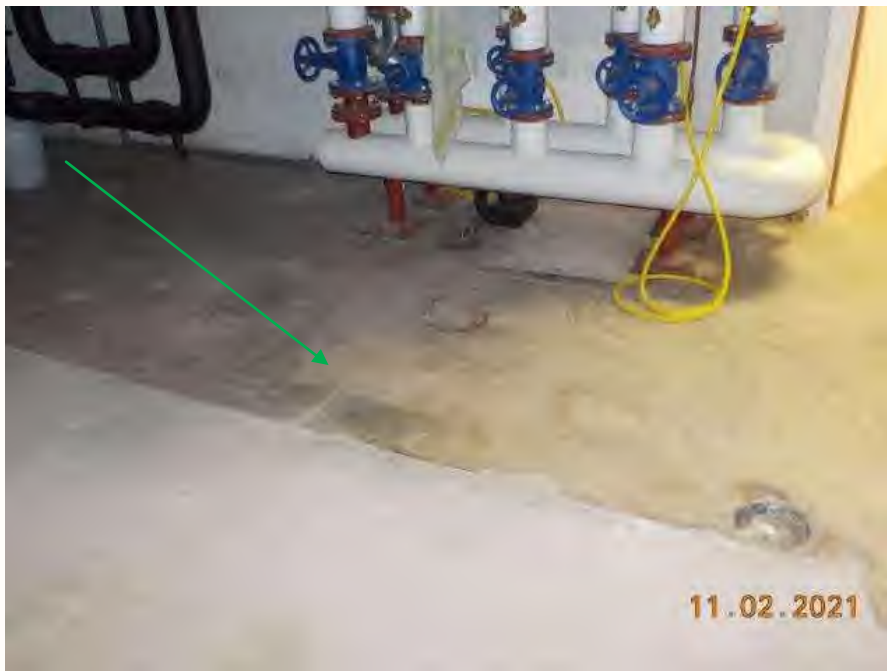
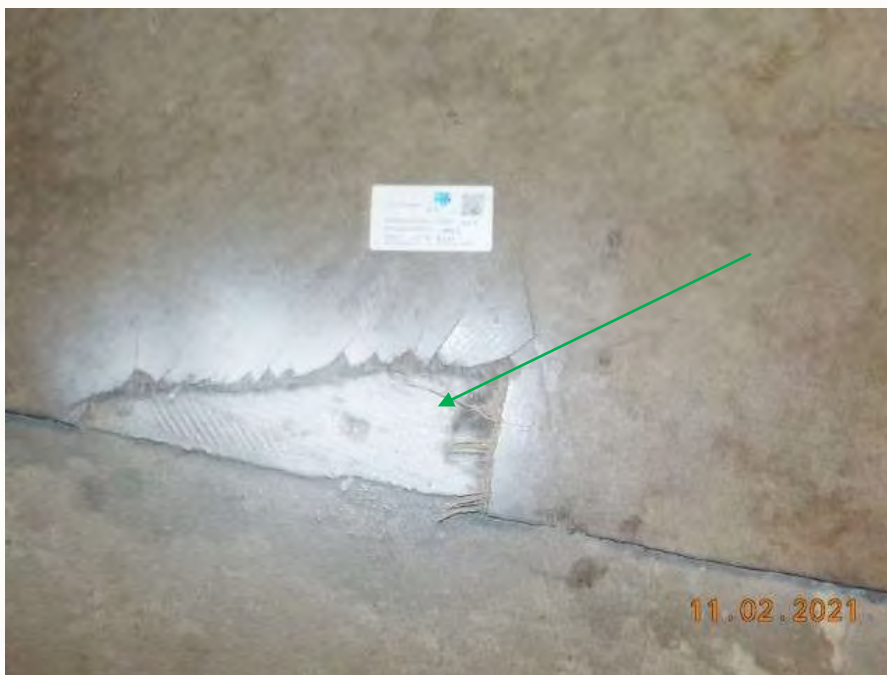
| <b>Bronnr.</b> | <b>Fotonr.</b> | <b>Locatie</b> | <b>Toepassing</b> | <b>Bevestiging</b> | <b>Monster<br/>nr. en lab id.</b> | <b>Analyse</b> | <b>Risico-<br/>klasse</b> |
|---|---|---|---|---|---|---|---|
| B04 | 9, 10 | Vloerzeil met lijmlaag,<br>cv ruimte | lijmlaag | Gelijmd | M02<br>Lab id:<br>2181269/8/1.1 | Geen asbest<br>aangetroffen | n.v.t. |

Foto 9: Bron B04, asbestvrije vloerafwerking, dakopbouw

Foto 10: Bron B04, asbestvrije vloerafwerking, dakopbouw

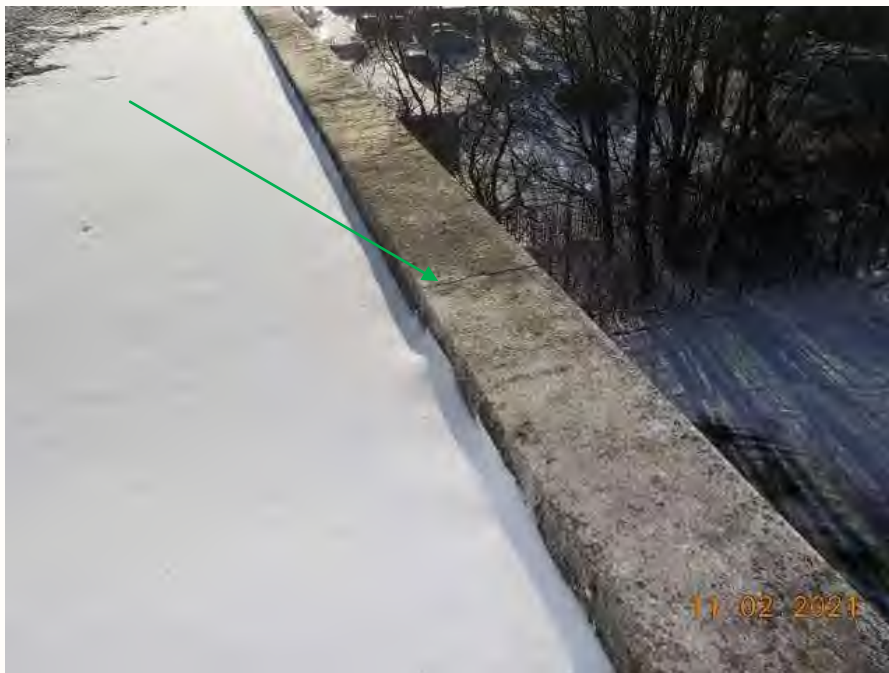
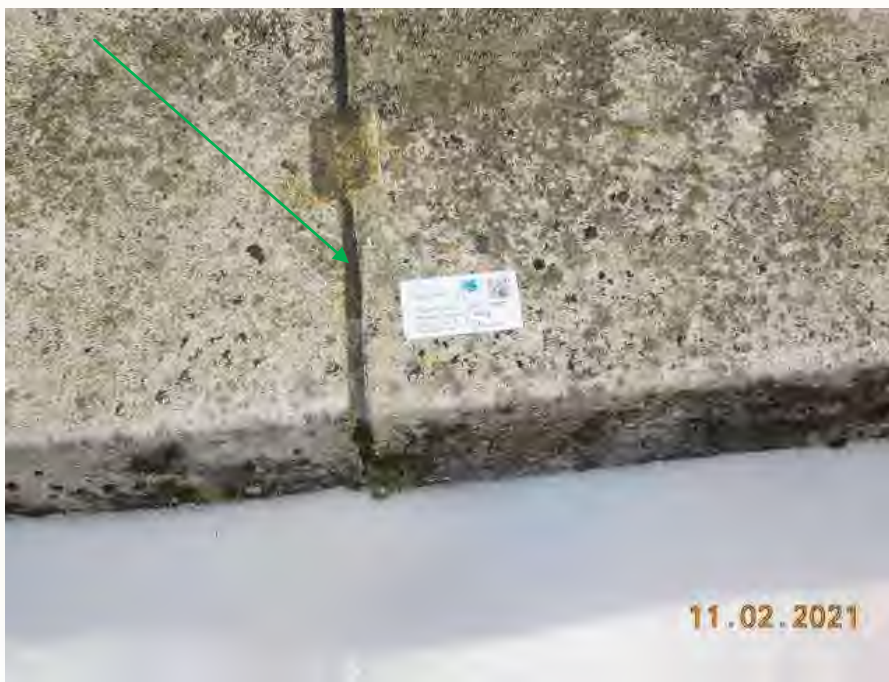
| <b>Bronnr.</b> | <b>Fotonr.</b> | <b>Locatie</b> | <b>Toepassing</b> | <b>Bevestiging</b> | <b>Monster<br/>nr. en lab id.</b> | <b>Analyse</b> | <b>Risico-<br/>klasse</b> |
|---|---|---|---|---|---|---|---|
| B05 | 11, 12 | Kit, dakrand, A, B en<br>C vleugel | Kit | Gekit | M03, M04<br>Lab id:<br>2181269/8/1.1 | Geen asbest<br>aangetroffen | n.v.t. |

Foto 11: Bron B05, asbestvrije kit in naden dakrand

Foto 12: Bron B05, asbestvrije kit in naden dakrand

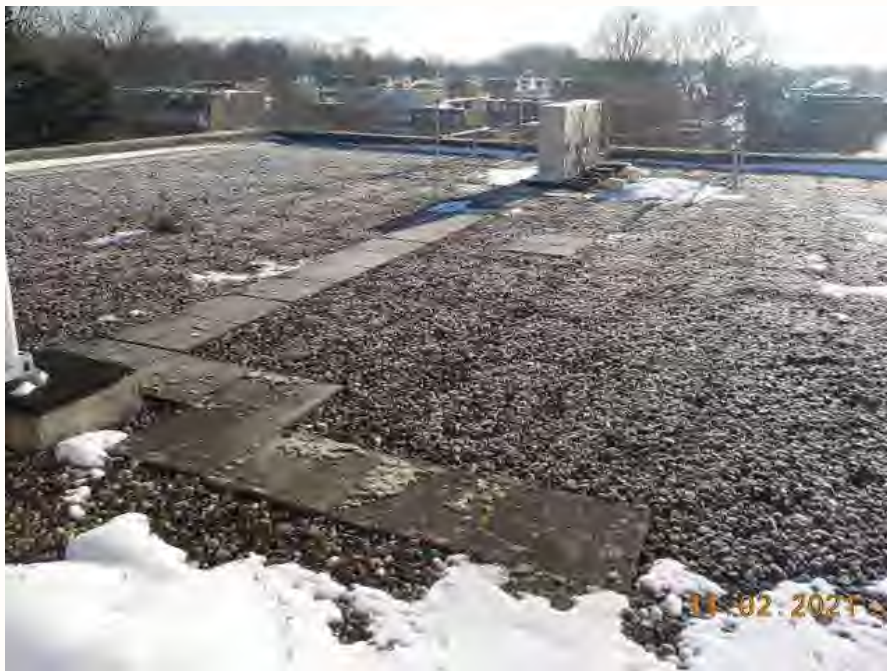
| <b>Bronnr.</b> | <b>Fotonr.</b> | <b>Locatie</b> | <b>Toepassing</b> | <b>Bevestiging</b> | <b>Monster<br/>nr. en lab id.</b> | <b>Analyse</b> | <b>Risico-<br/>klasse</b> |
|---|---|---|---|---|---|---|---|
| B06 | 13 | Dak bedekking | Bitumen | Gebrand | M05<br>Lab id:<br>2181269/8/1.1 | Geen asbest<br>aangetroffen | n.v.t. |

Foto 13: Bron B06, asbestvrije dakbitumen

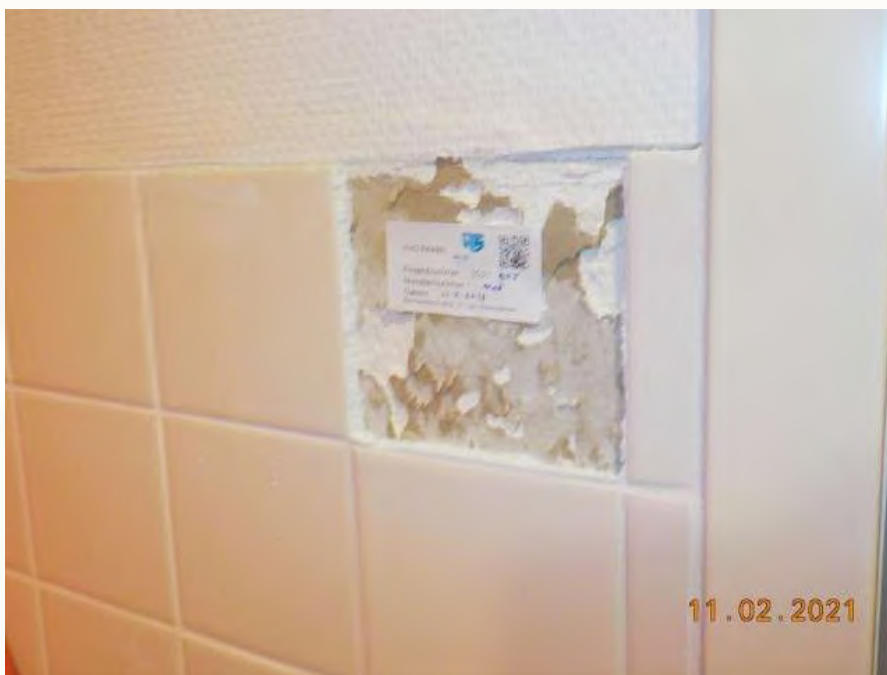
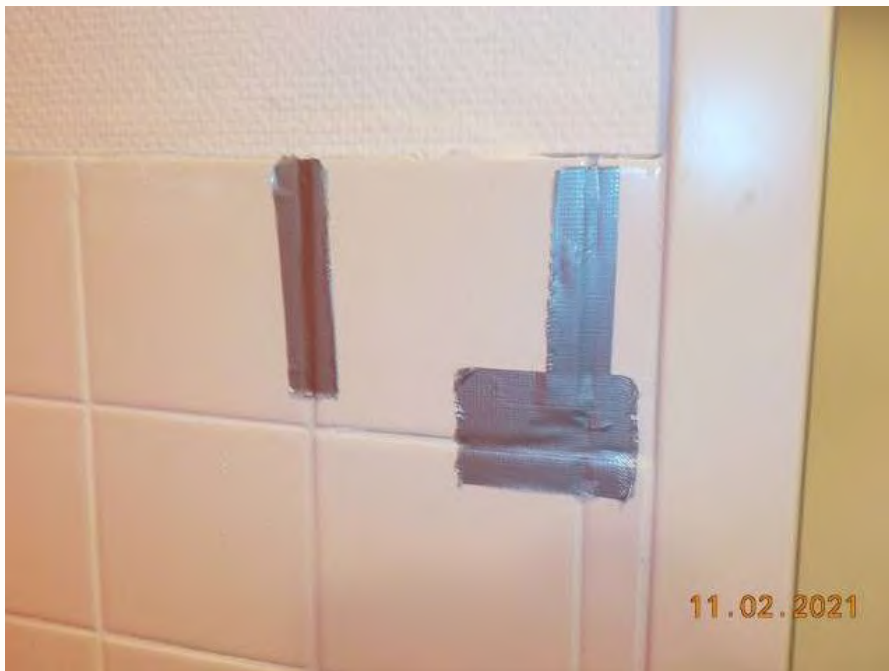
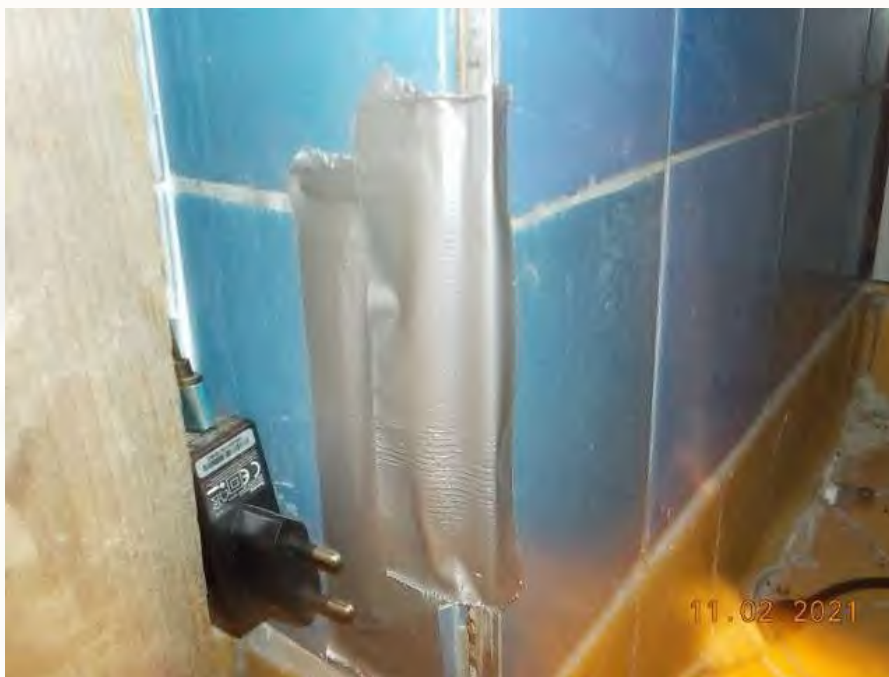
| <b>Bronnr.</b> | <b>Fotonr.</b> | <b>Locatie</b> | <b>Toepassing</b> | <b>Bevestiging</b> | <b>Monster<br/>nr. en lab id.</b> | <b>Analyse</b> | <b>Risico-<br/>klasse</b> |
|---|---|---|---|---|---|---|---|
| B07 | 14, 15,<br>16 | Tegellijm achter<br>wandtegels | Tegellijm | Gelijmd | M06, M11<br>Lab id:<br>2181269/8/1.1 | Geen asbest<br>aangetroffen | n.v.t. |

Foto 14: Bron B07, asbestvrije tegellijm

Foto 15: Bron B07, asbestvrije tegellijm

Foto 16: Bron B07, asbestvrije tegellijm

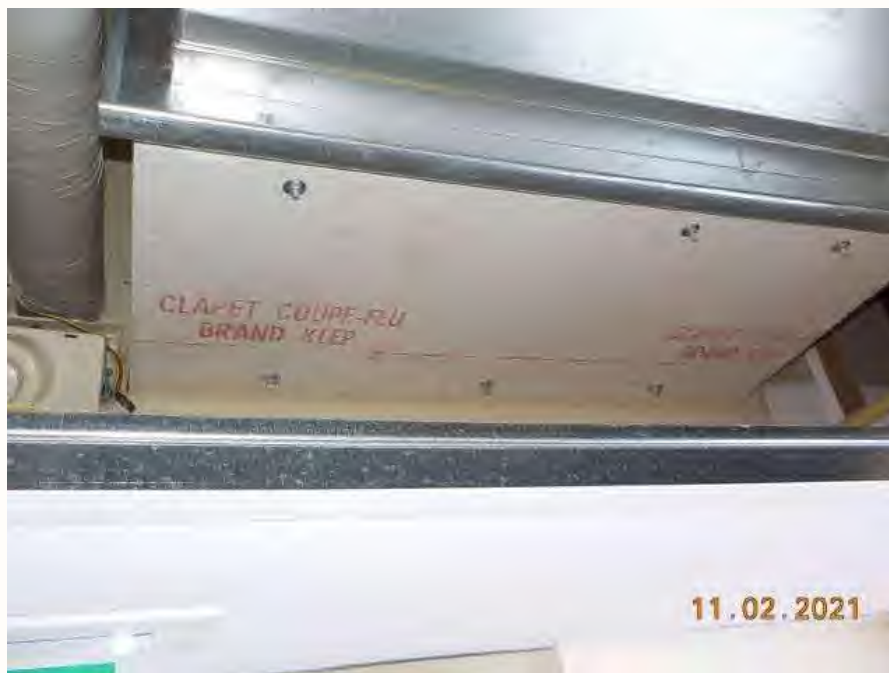
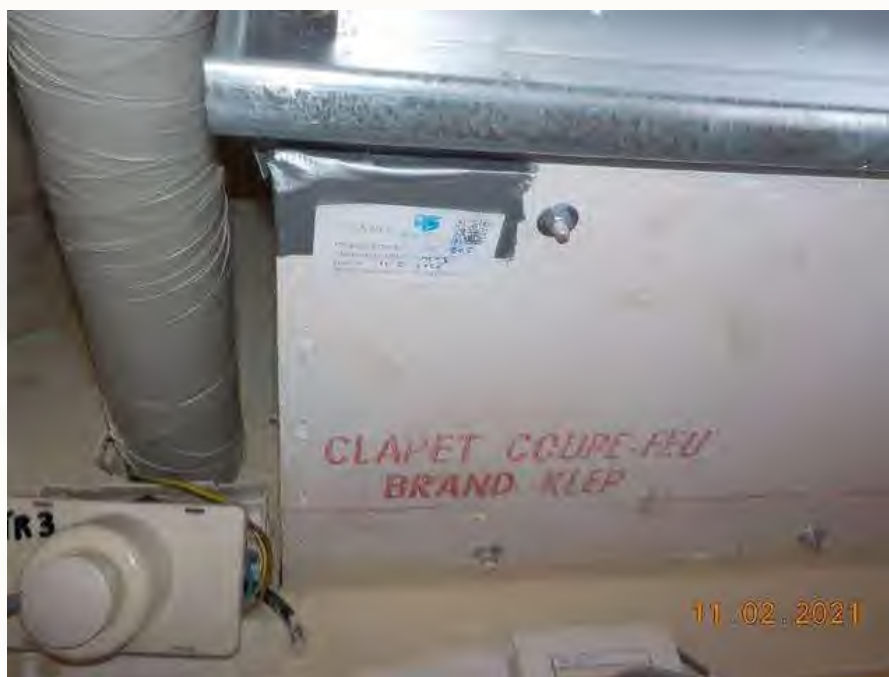
| <b>Bronnr.</b> | <b>Fotonr.</b> | <b>Locatie</b> | <b>Toepassing</b> | <b>Bevestiging</b> | <b>Monster<br/>nr. en lab id.</b> | <b>Analyse</b> | <b>Risico-<br/>klasse</b> |
|---|---|---|---|---|---|---|---|
| B08 | 17, 18 | Beplating rondom<br>brandklep | Plaatmateriaal | Geniet | M09<br>Lab id:<br>2181269/8/1.1 | Geen asbest<br>aangetroffen | n.v.t. |

Foto 17: Bron B08, asbestvrije brandklep beplating

Foto 18: Bron B08, asbestvrije brandklep beplating

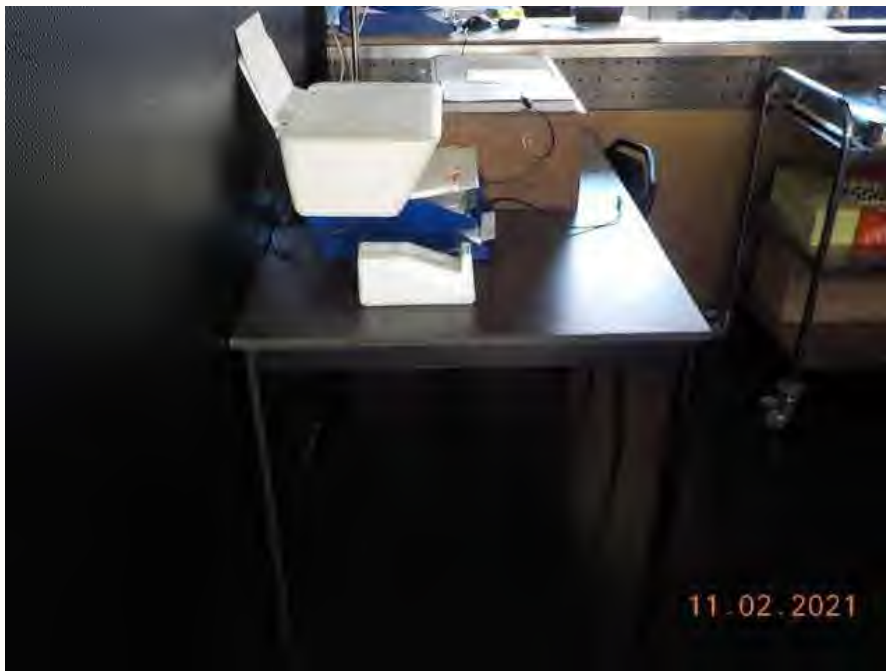
| <b>Bronnr.</b> | <b>Fotonr.</b> | <b>Locatie</b> | <b>Toepassing</b> | <b>Bevestiging</b> | <b>Monster<br/>nr. en lab id.</b> | <b>Analyse</b> | <b>Risico-<br/>klasse</b> |
|---|---|---|---|---|---|---|---|
| B09 | 19 | Tafel bladen | Plaatmateriaal | Geklemd | M10<br>Lab id:<br>2181269/8/1.1 | Geen asbest<br>aangetroffen | n.v.t. |

Foto 19: Bron B09, asbestvrije tafelbladen

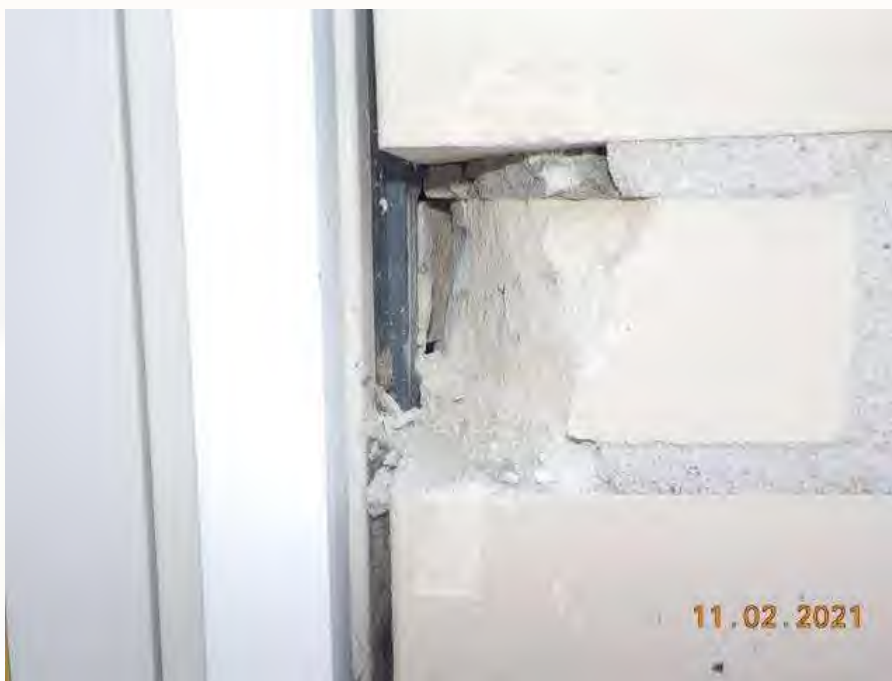
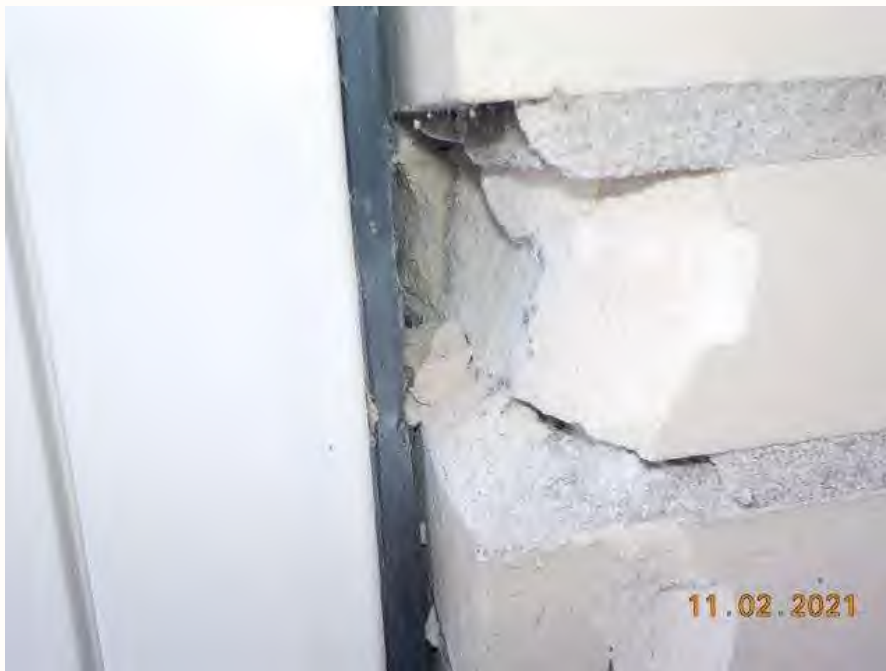
| <b>Bronnr.</b> | <b>Fotonr.</b> | <b>Locatie</b> | <b>Toepassing</b> | <b>Bevestiging</b> | <b>Monster<br/>nr. en lab id.</b> | <b>Analyse</b> | <b>Risico-<br/>klasse</b> |
|---|---|---|---|---|---|---|---|
| B10 | 20, 21 | Bitumen slab in<br>spouwmuren | Bitumen | Ingemetseld | M12<br>Lab id:<br>2181269/8/1.1 | Geen asbest<br>aangetroffen | n.v.t. |

Foto 20: Bron B10, asbestvrije bitumen slab in spouwmuur

Foto 21: Bron B10, asbestvrije bitumen slab in spouwmuur

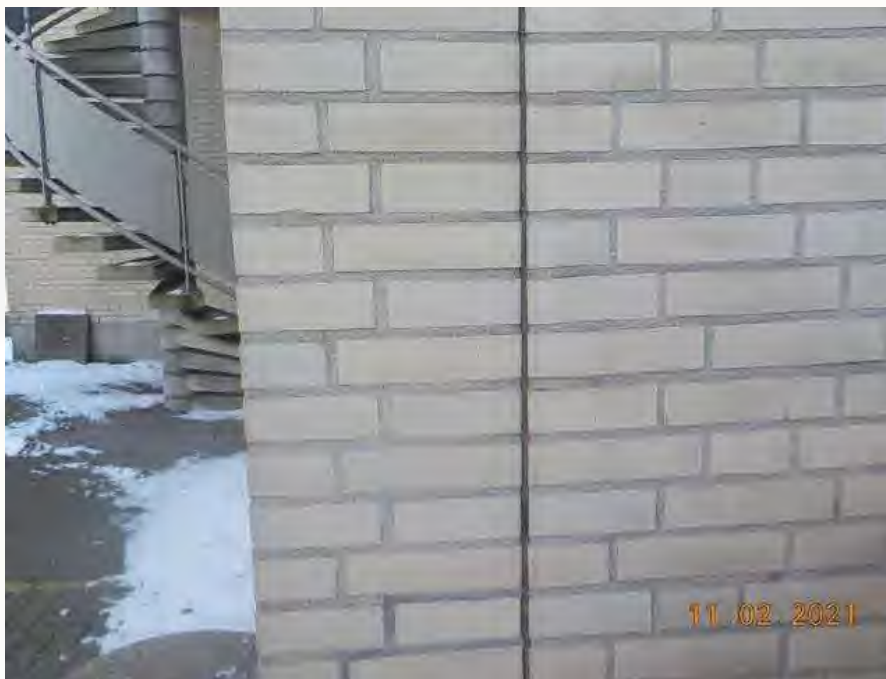
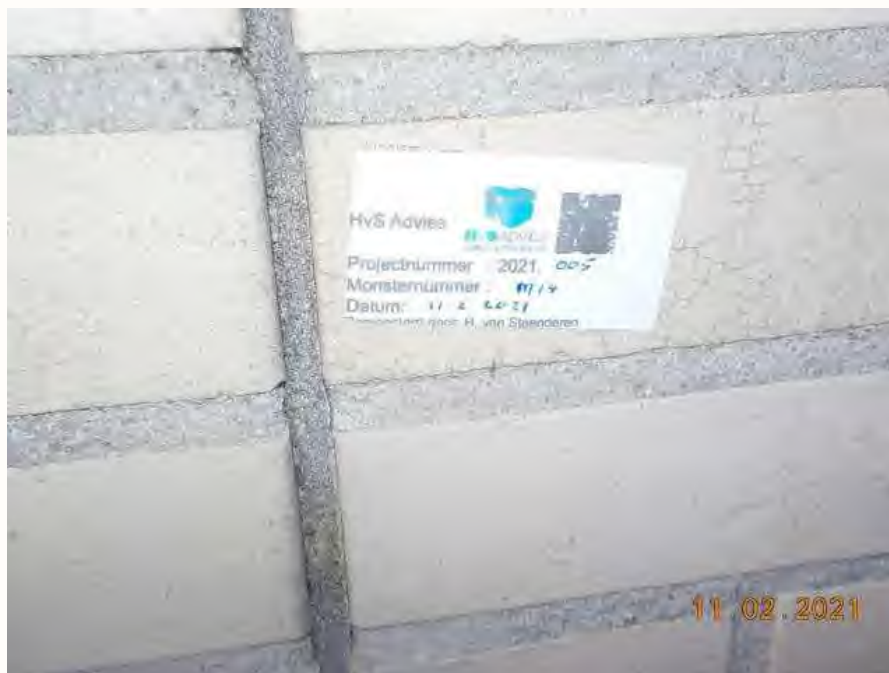
| <b>Bronnr.</b> | <b>Fotonr.</b> | <b>Locatie</b> | <b>Toepassing</b> | <b>Bevestiging</b> | <b>Monster<br/>nr. en lab id.</b> | <b>Analyse</b> | <b>Risico-<br/>klasse</b> |
|---|---|---|---|---|---|---|---|
| B11 | 22, 23 | Dilatatievoeg | Bitumen | Ingemetseld | M14<br>Lab id:<br>2181269/8/1.1 | Geen asbest<br>aangetroffen | n.v.t. |

Foto 22: Bron B11, asbestvrije dilatatievoeg, kit

Foto 23: Bron B11, asbestvrije dilatatievoeg, kit

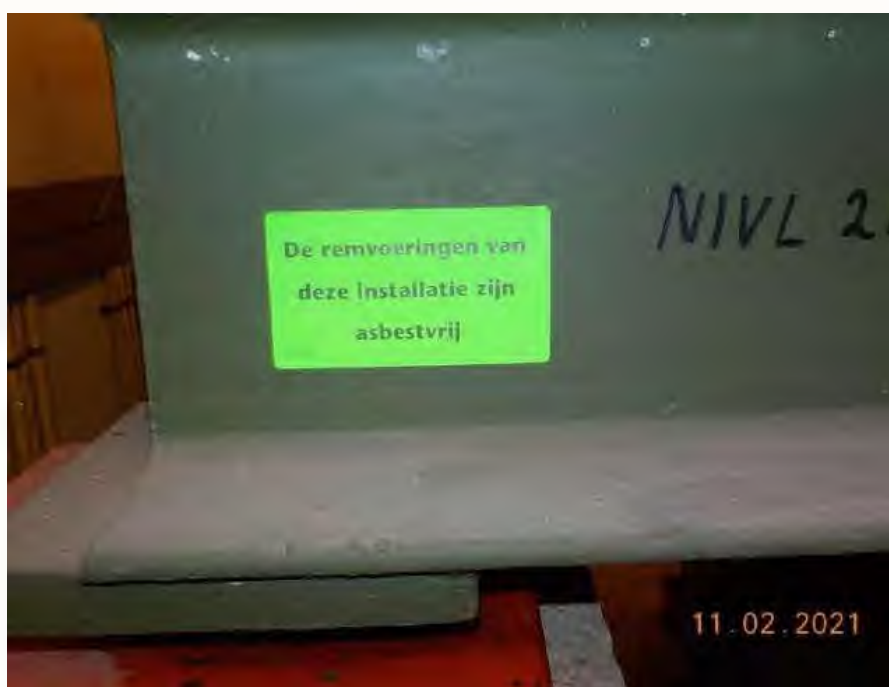
Foto 24: asbestvrije remvoeringen liftinstallatie

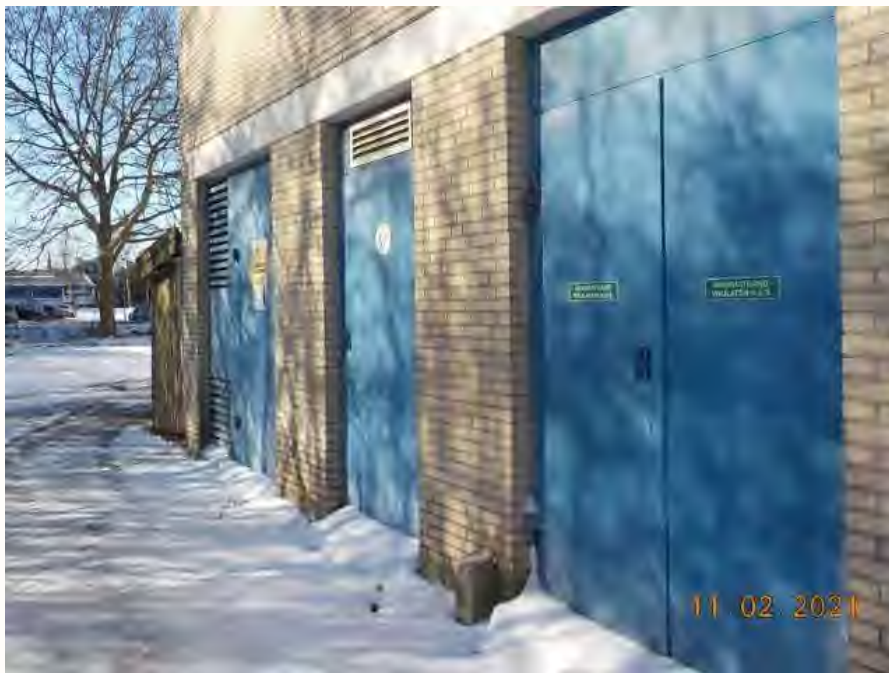
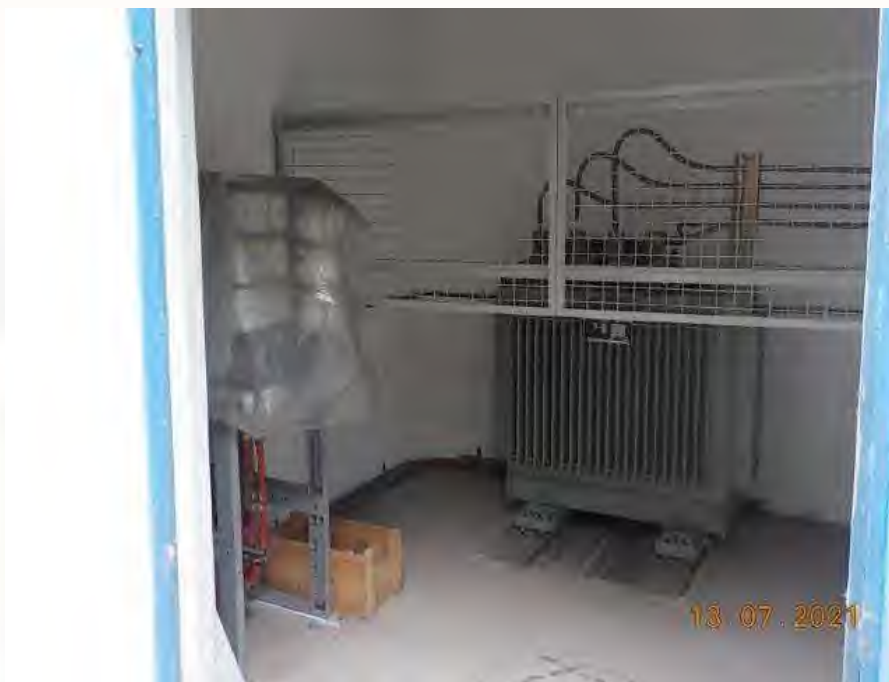
De midden spanningsinstallatie zal in zijn geheel door Liander worden verwijderd. De trafo zal door Kenter in zijn geheel worden verwijderd.

Foto 25: Hoogspanningsruimte, Noodstroom in beheer van Liander

Foto 26: Hoogspanningsruimte, Noodstroom in beheer van Liander

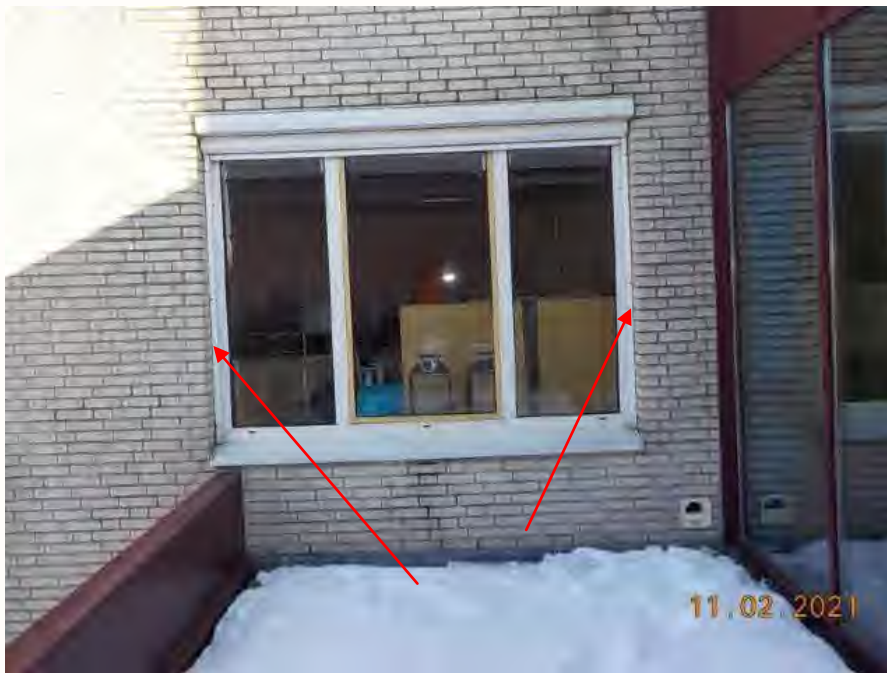
Foto 27: B02, asbesthoudende kit langs aluminium kozijnen met metselwerk

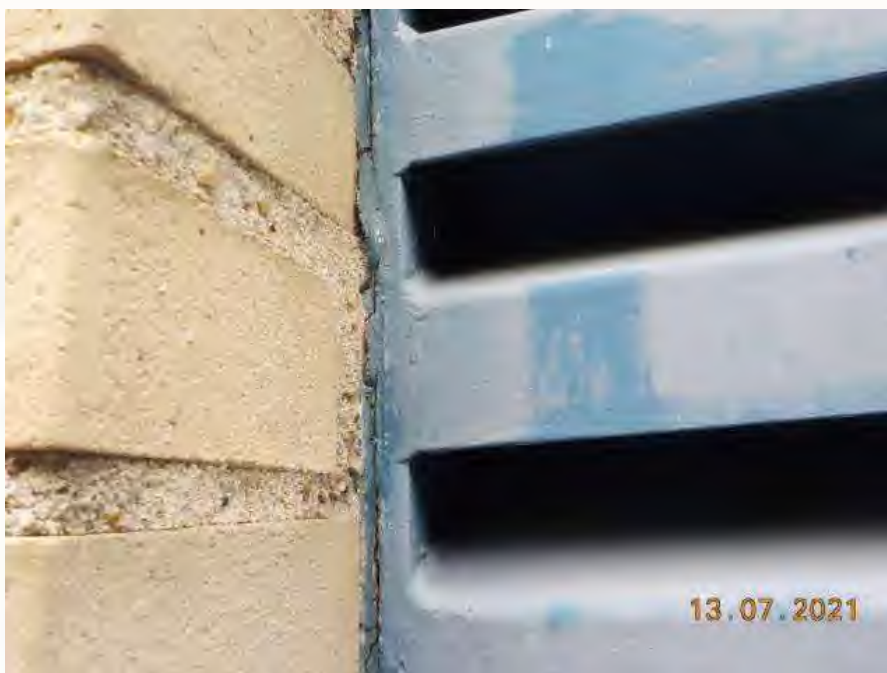
Foto 28: B02, asbesthoudende kit langs kozijnen hoogspanning met metselwerk
