Rapportage  
Asbestinventarisatie

Pand  
Hoofdweg 634, 2132 MK Hoofddorp

**Asbestinventarisatie rapport  
Titelblad****Asbestinventarisatie ten behoeve van de verwijdering van asbesthoudende materialen**

Inventarisatiebureau HvS Advies Bureau **SCA code 07-D070053.01**  
Uitvoering DIA M.H.A. van Steenderen **SCA-code 51E-030121-411738**  
Projektnummer 2021.073

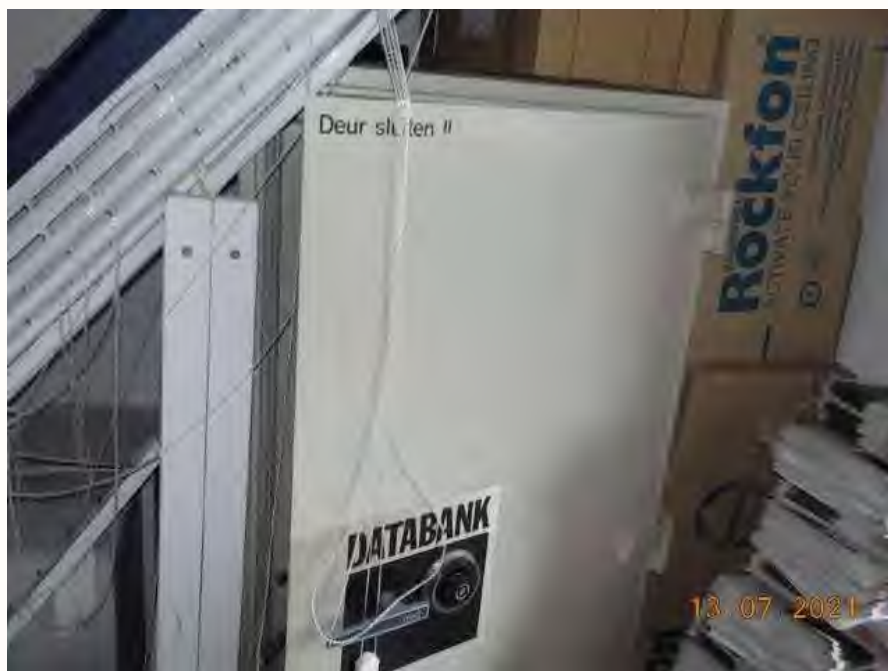
| <b>Bron</b> | <b>Foto</b> | <b>Locatie</b> | <b>Toepassing</b> | <b>Hoeveelheid</b> | <b>Bevestiging</b> | <b>Verwerking en beschadiging</b> | <b>Monster nr. en lab id.</b> | <b>Analyse</b> | <b>Risico-klasse</b> | <b>Verwijderings methode</b> |
|---|---|---|---|---|---|---|---|---|---|---|
| B01 | 1, 2 | Opslagruimte, 1ste etage, kluis | Isolatie | 1 stuks | Geklemd | niet verweerd en niet beschadigd | Niet te bemonsteren | verdacht | 1 | Direct verpakken en afvoeren |

De bron betreft een kluis van het merk Data Bank, Wright Line, Schwab Safe Co. Inc. Het niet hechtgebonden materiaal is inwendig / binnen toegepast, onbeschadigd , volledig afgeschermd en vormt geen direct blootstellingsrisico. Het bouwjaar is onbekend, indien bouwjaar van 1994 of later, dan is de verwachting dat geen asbest is toegepast in de kluis.

Foto 1: Bron B01, kluis met mogelijk asbesthoudende isolatie

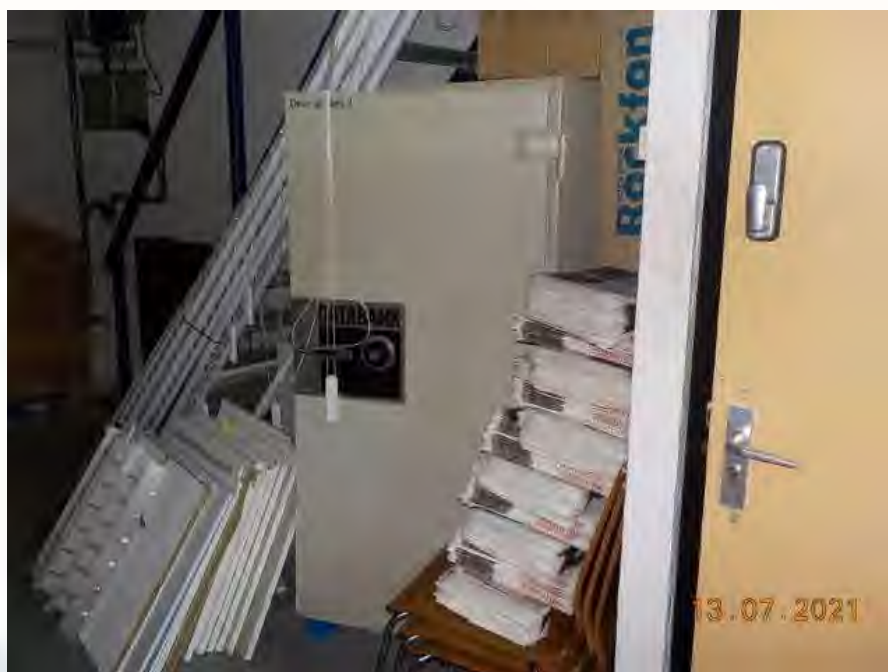
Foto 2: Bron B01, kluis met mogelijk asbesthoudende isolatie

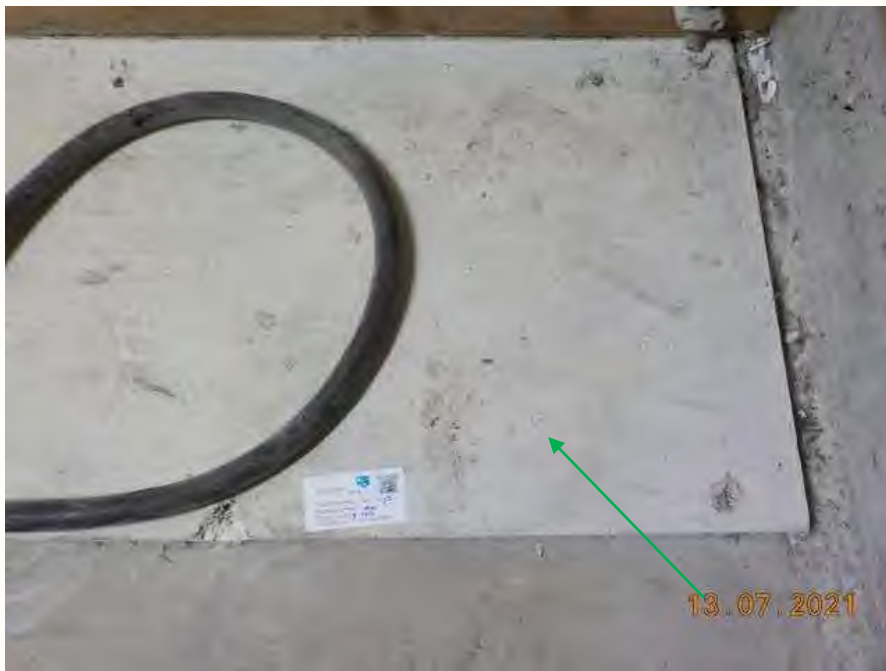
| <b>Bronnr.</b> | <b>Fotonr.</b> | <b>Locatie</b> | <b>Toepassing</b> | <b>Bevestiging</b> | <b>Monster<br/>nr. en lab id.</b> | <b>Analyse</b> | <b>Risico-<br/>klasse</b> |
|---|---|---|---|---|---|---|---|
| B02 | 3, 4, 5,<br>6 | Binnen , meerdere verdiepingen magazijn, oefenruimte tegen stalen bint boven verlaagd plafond en tegen de wand | Plaatmateriaal | Geniet | M01, M05<br>Lab id:<br>2183554/9/1.1 | Geen asbest aangetroffen | n.v.t. |

Foto 3: Bron B02, Asbestvrije beplating, cv ruimte

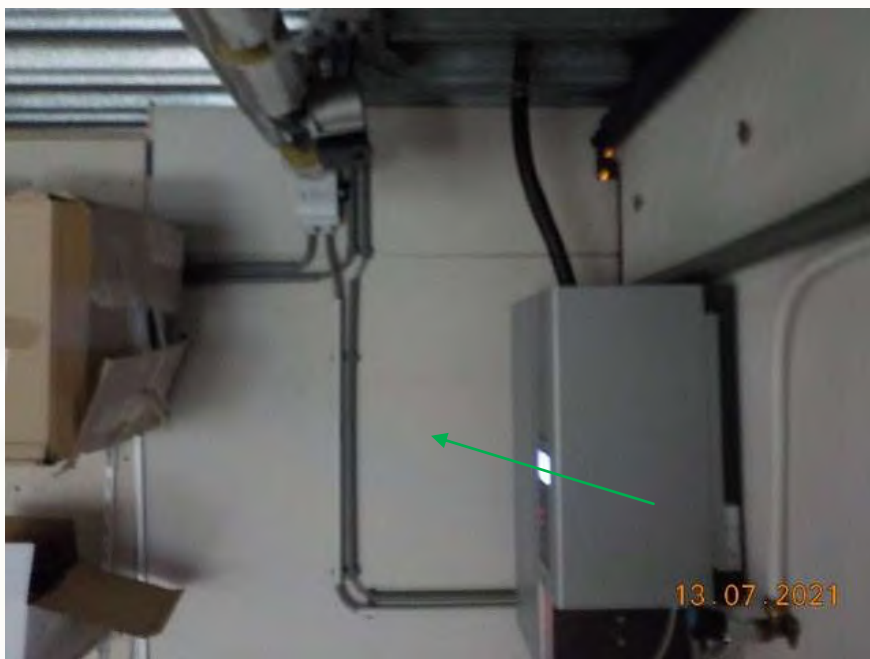
Foto 4: Bron B02, Asbestvrije wandbeplating

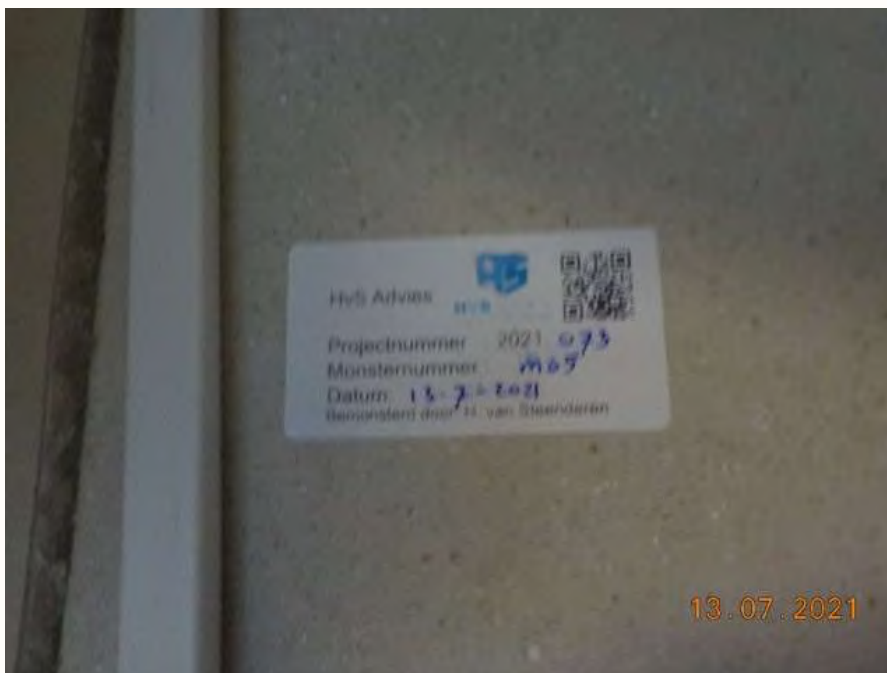
Foto 5: Bron B02, Asbestvrije wandbeplating

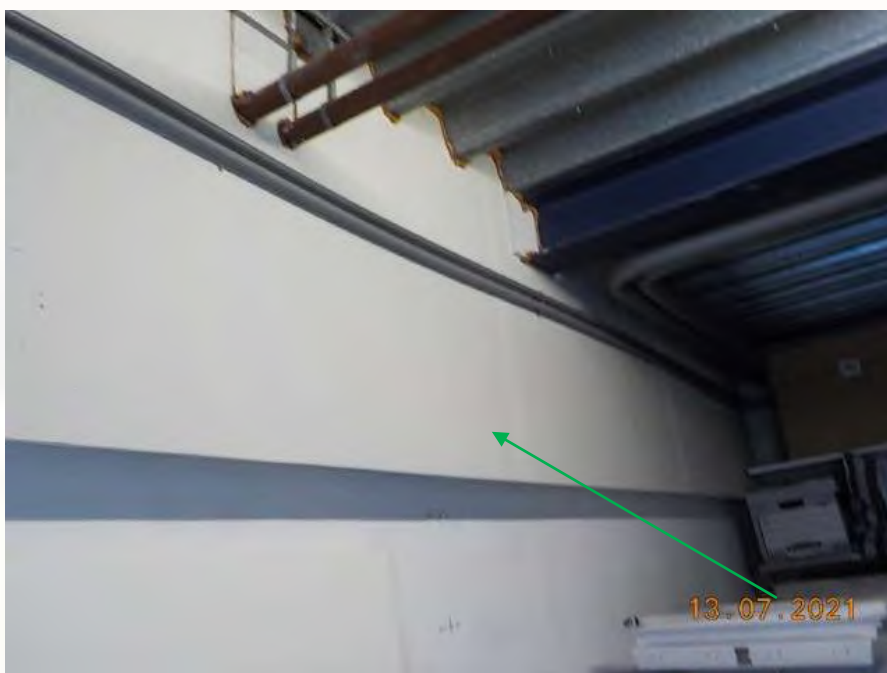
Foto 6: Bron B02, Asbestvrije beplating, brandwering

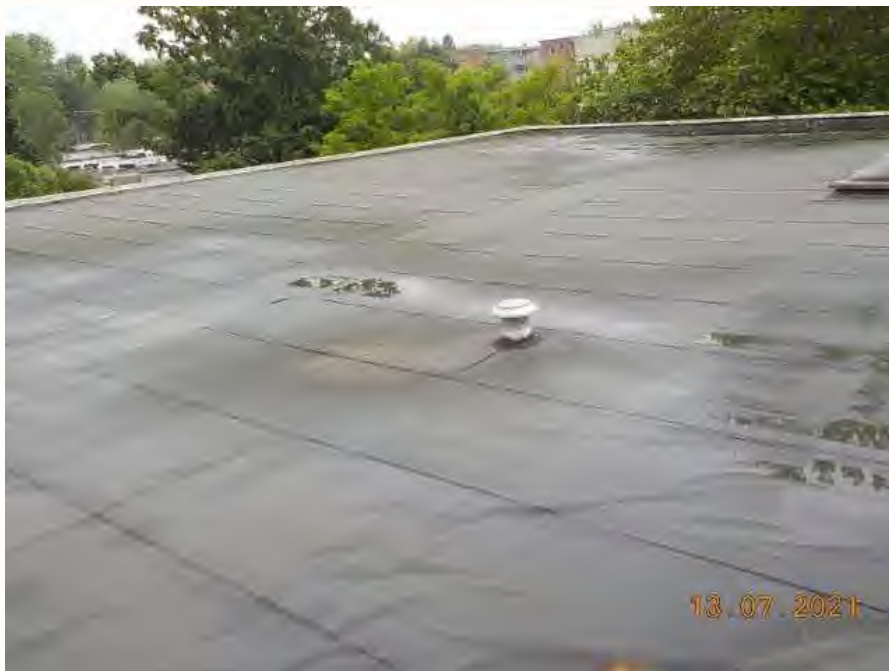
| <b>Bronnr.</b> | <b>Fotonr.</b> | <b>Locatie</b> | <b>Toepassing</b> | <b>Bevestiging</b> | <b>Monster<br/>nr. en lab id.</b> | <b>Analyse</b> | <b>Risico-<br/>klasse</b> |
|---|---|---|---|---|---|---|---|
| B03 | 7, 8, 9 | Dakbedekking, 3 lagen | Bitumen | Gebrand<br>Gelijmd | M02, M03, M04<br>Lab id:<br>2183554/9/1.1 | Geen asbest aangetroffen | n.v.t. |

Foto 7: Bron B03, asbestvrije dakbitumen, 3 lagen

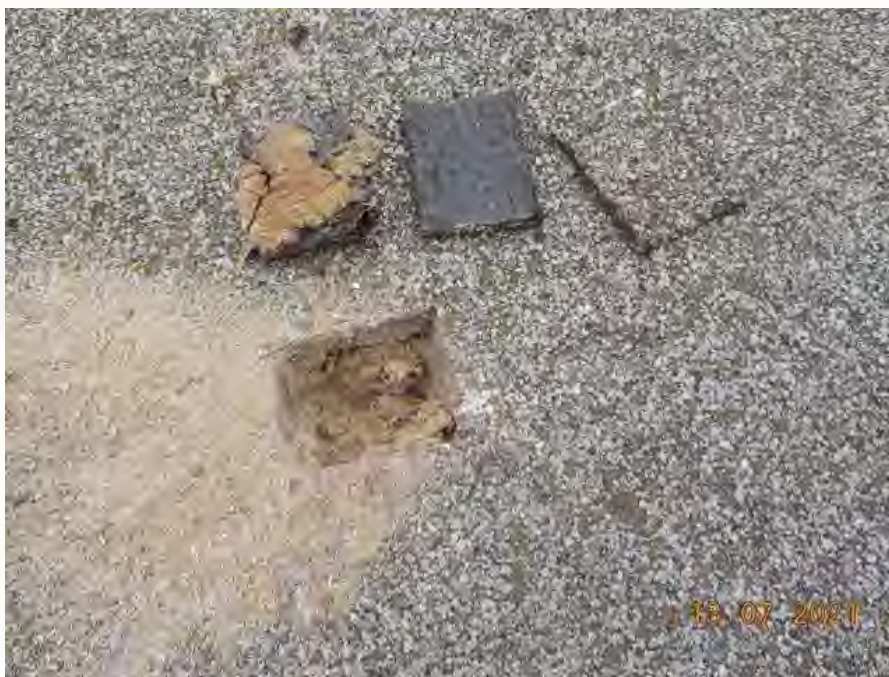
Foto 8: Bron B03, 3 lagen asbestvrije dakbitumen

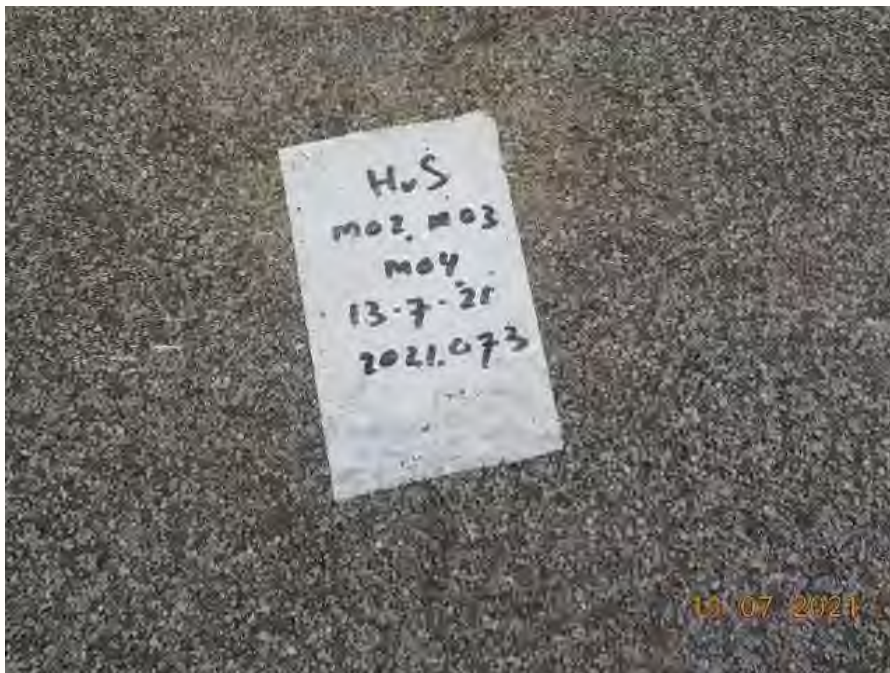
Foto 9: Bron B03, asbestvrije dakbitumen, 3 lagen

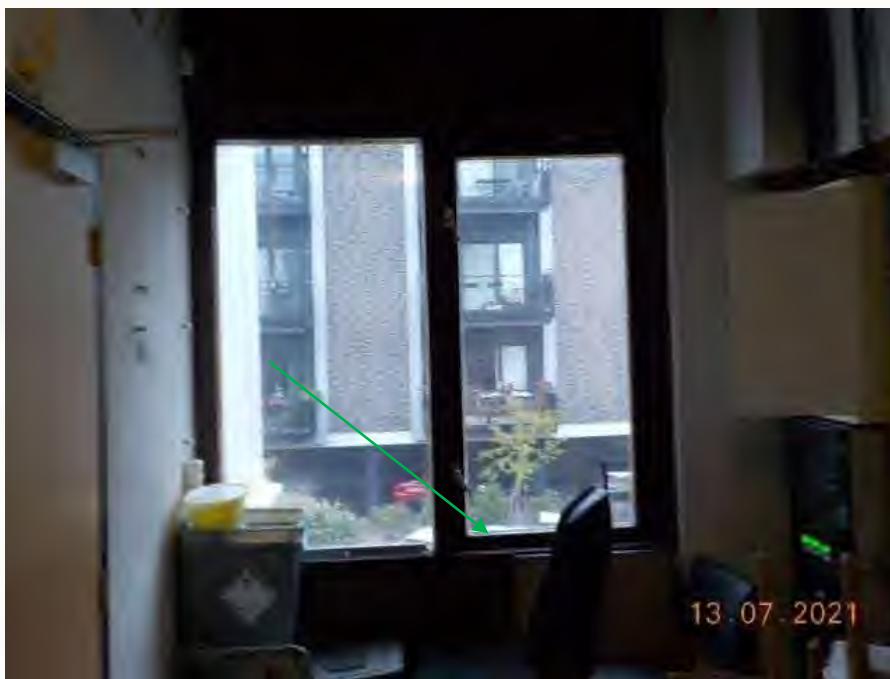
| <b>Bronnr.</b> | <b>Fotonr.</b> | <b>Locatie</b> | <b>Toepassing</b> | <b>Bevestiging</b> | <b>Monster<br/>nr. en lab id.</b> | <b>Analyse</b> | <b>Risico-<br/>klasse</b> |
|---|---|---|---|---|---|---|---|
| B04 | 10, 11,<br>12, 13 | Beglazingskit oude ramen | Kit | Gekit | M06, M07<br>Lab id:<br>2183554/9/1.1 | Geen asbest aangetroffen | n.v.t. |

Foto 10: Bron B04, asbestvrije beglazingskit

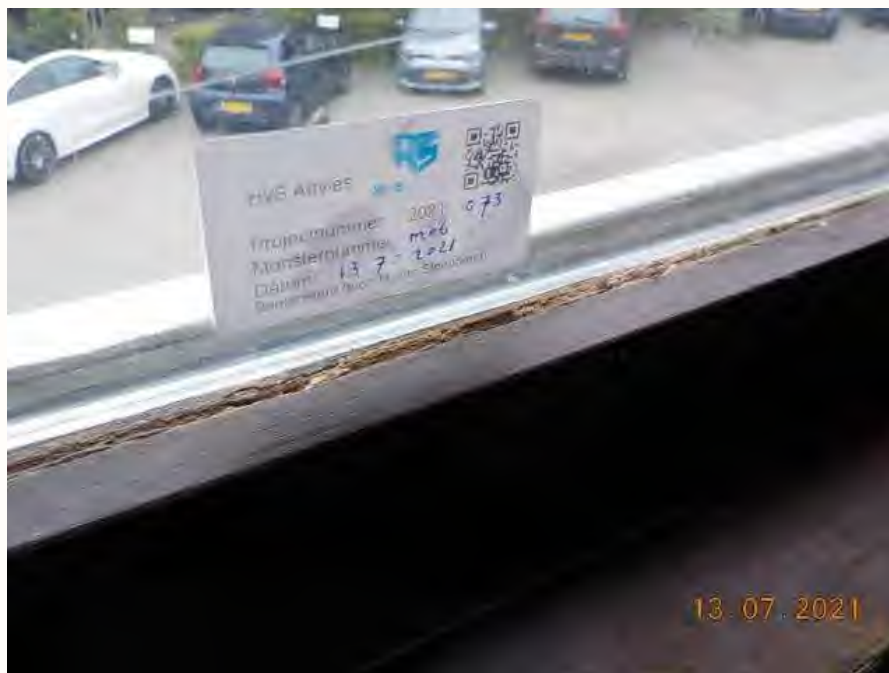
Foto 11: Bron B04, asbestvrije beglazingskit

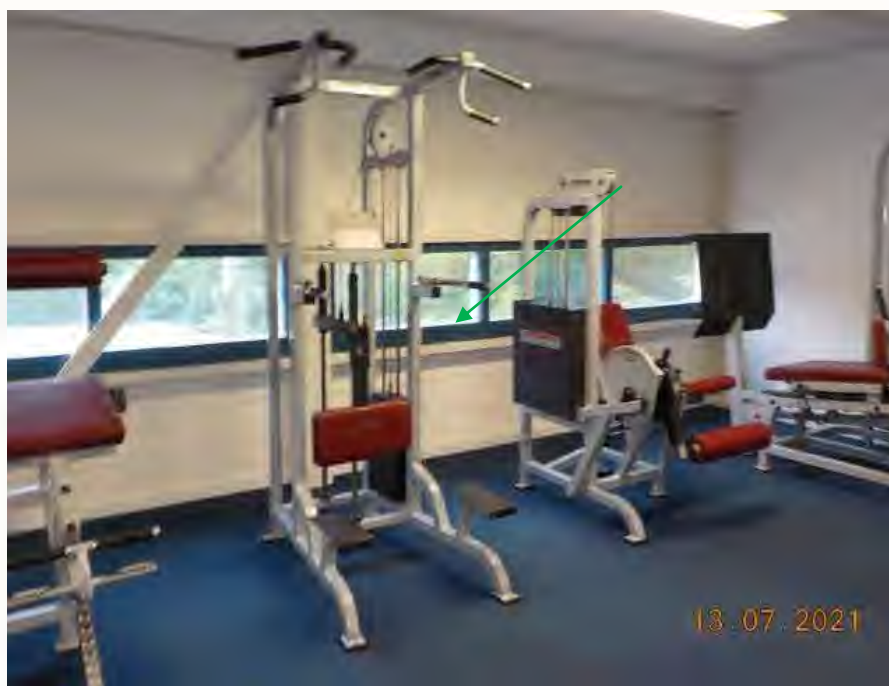
Foto 12: Bron B04, asbestvrije beglazingskit

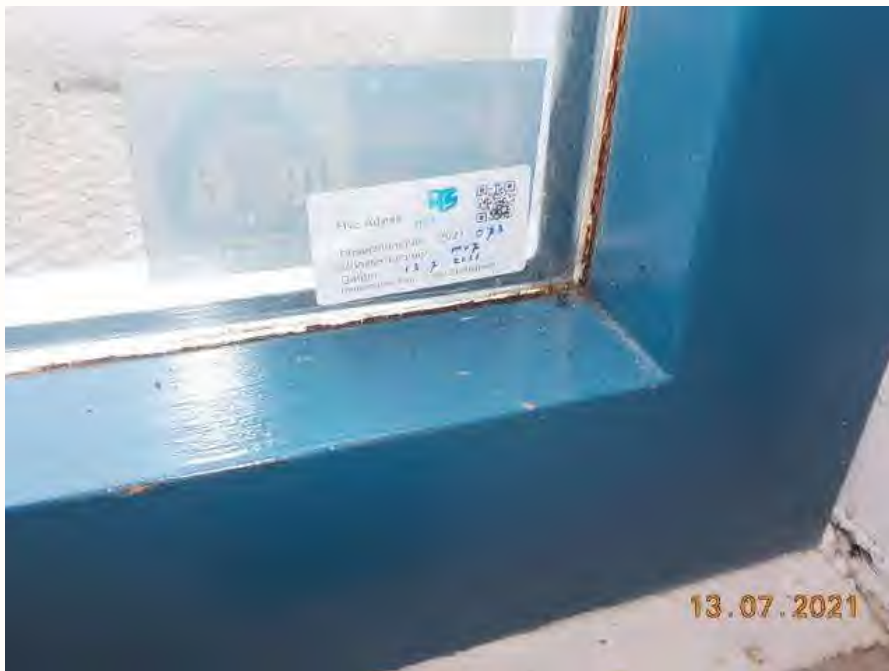
Foto 13: Bron B04, asbestvrije beglazingskit

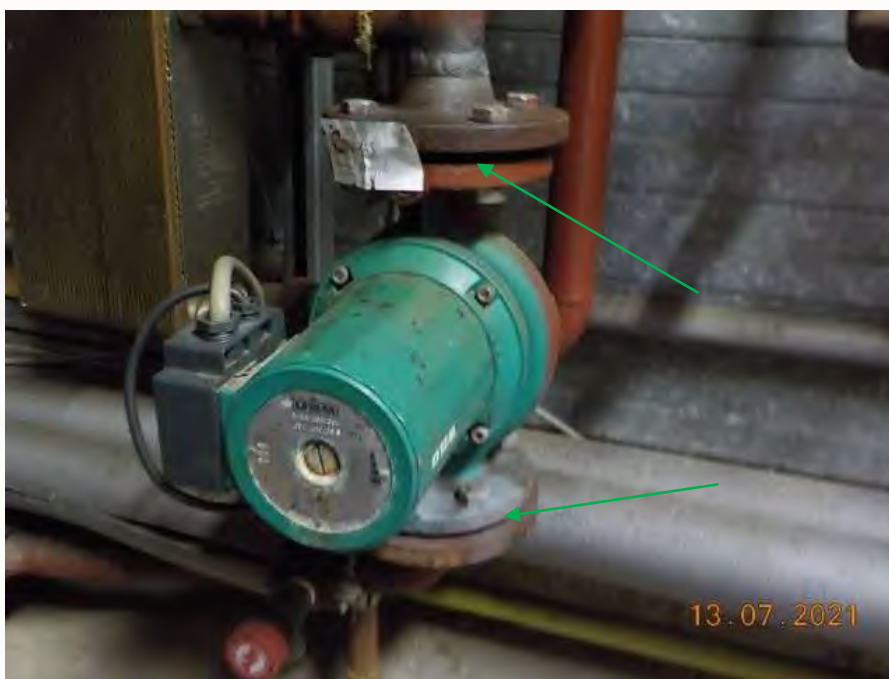
| <b>Bronnr.</b> | <b>Fotonr.</b> | <b>Locatie</b> | <b>Toepassing</b> | <b>Bevestiging</b> | <b>Monster<br/>nr. en lab id.</b> | <b>Analyse</b> | <b>Risico-<br/>klasse</b> |
|---|---|---|---|---|---|---|---|
| B05 | 14, 15 | Flenzen cv installatie | Pakkingen | Geklemd | Compas<br>M03, Lab id:<br>1854692/37/1.1 | Geen asbest aangetroffen | n.v.t. |

Foto 14: Bron B05, asbestvrije pakkingen tussen flenzen cv ruimte

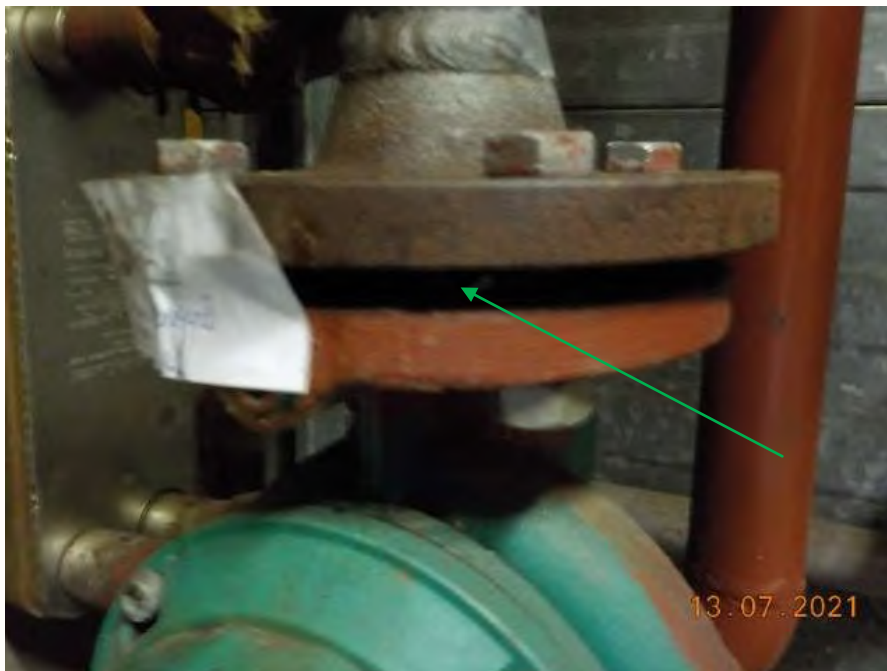
Foto 15: Bron B05, asbestvrije pakkingen tussen flenzen cv ruimte

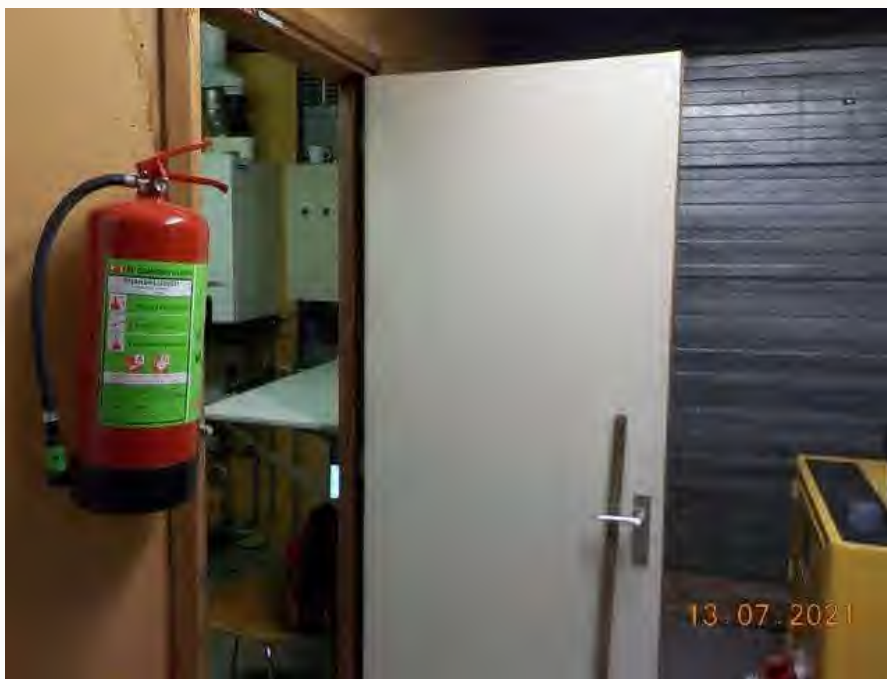
Vanuit het deskresearch is in het Asbestinventarisatierapport uit 2018, Compas Rapportnummer: AO.009908.V1 aangegeven dat er een brandwerende deur van de cv ruimte met asbestcement plaat aanwezig is. Deze is in deze inventarisatie niet meer waargenomen en zal ervan uit moeten worden gegaan dat deze verwijderd is.

Foto 16: Brandwerende beplating, cv deur verwijderd, geen restanten aangetroffen.

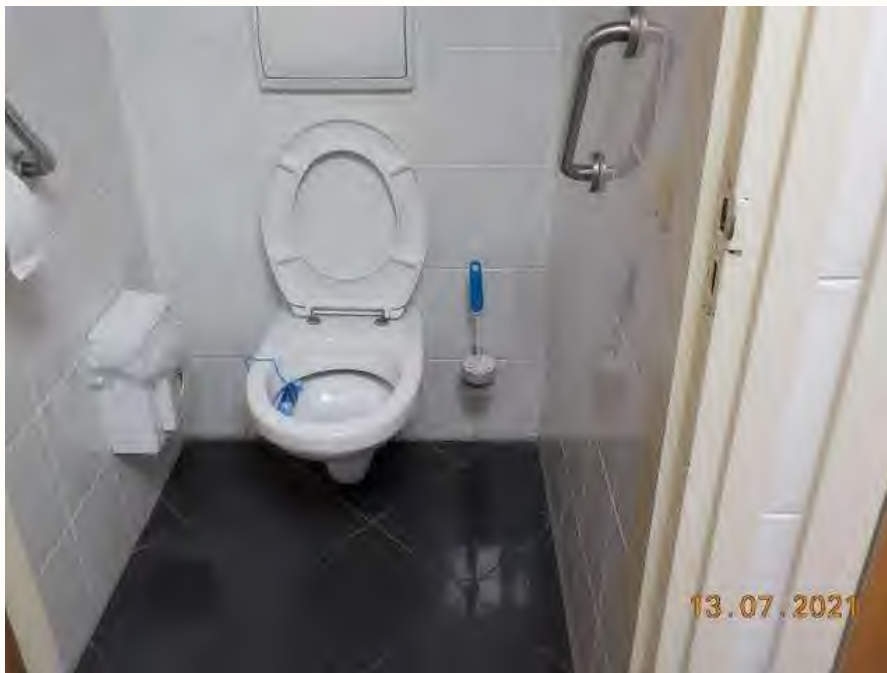
Foto 17: Moderne en nieuwe wandtegels

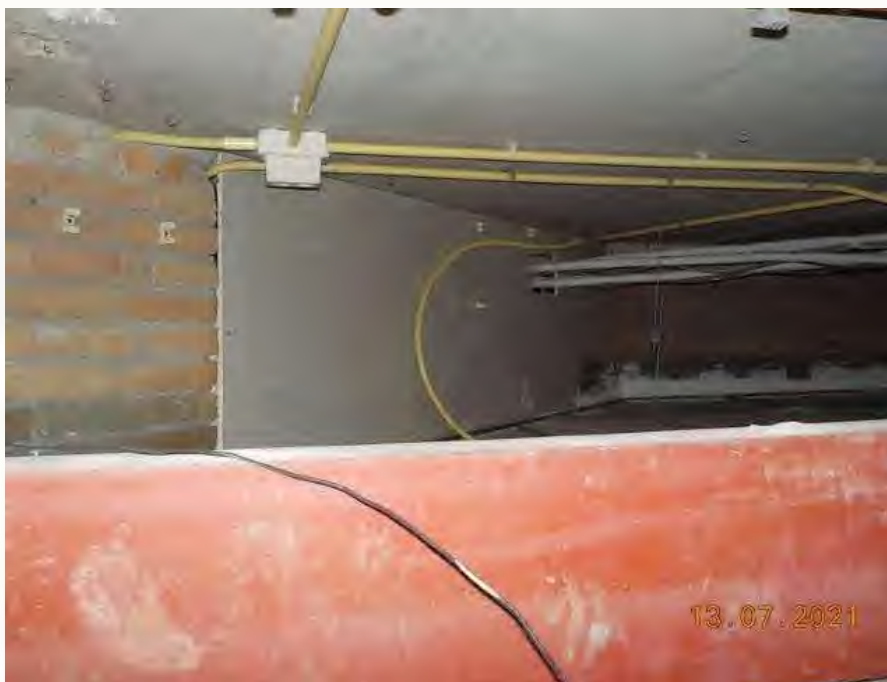
Foto 18: Asbestvrije gipsbeplating als brandscheiding
