**ASBESTINVENTARISATIE TYPE A  
'HOOFDWEG 793-795 (BOERDERIJ,  
KAPBERG EN TUINHUIS)' TE HOOFDDORP**

**Rapportage**

**F.10.1116**

**September 2010**

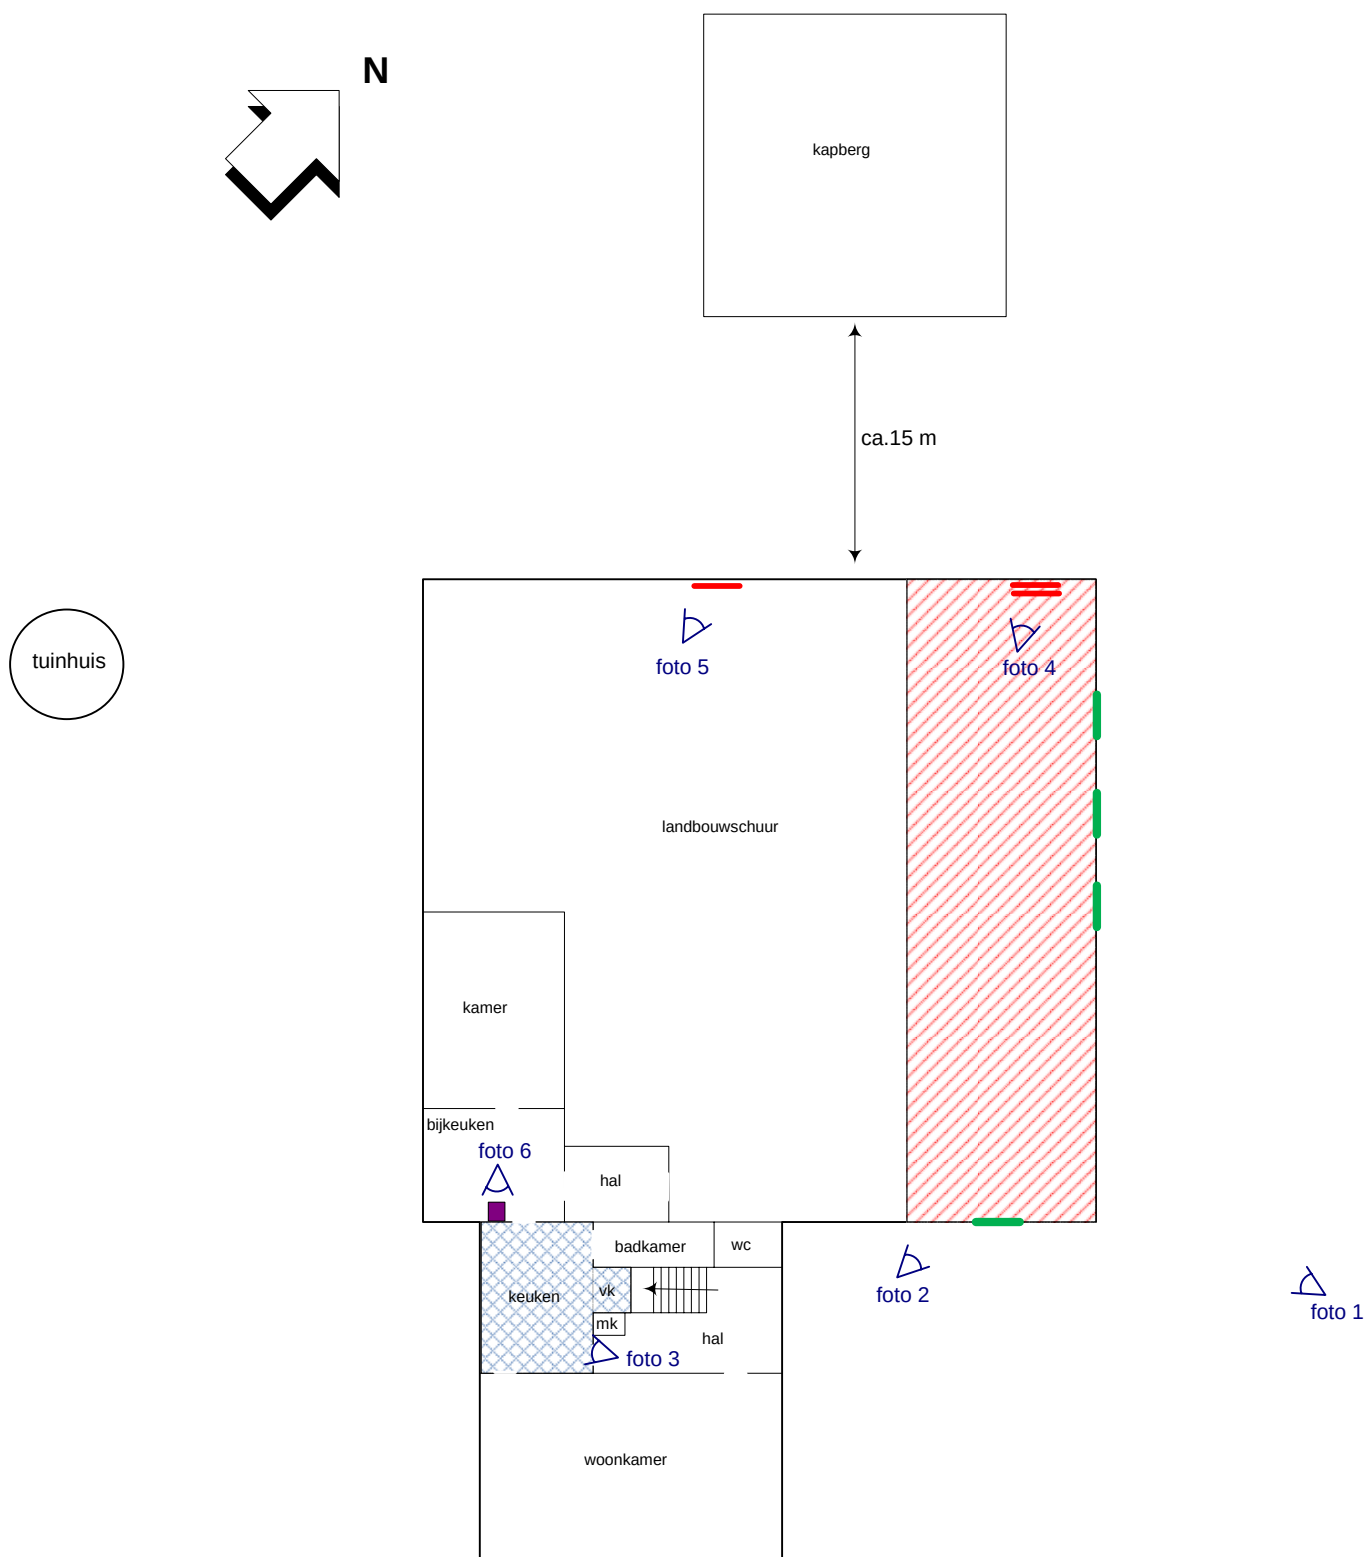
| Omschrijving: Situatietekening boerderij, kapberg en tuinhuis | | |

Hieronder worden de mogelijke plaatsen van voorkomen van asbest puntsgewijs behandeld. Voor een volledig overzicht van de aangetroffen asbesthoudende materialen wordt verwezen naar de tabel in hoofdstuk 5 en naar de situatietekening (zie figuur 3).

Een overzicht van de plaatsen van deze materialen is weergegeven in een situatietekening (figuur 3).

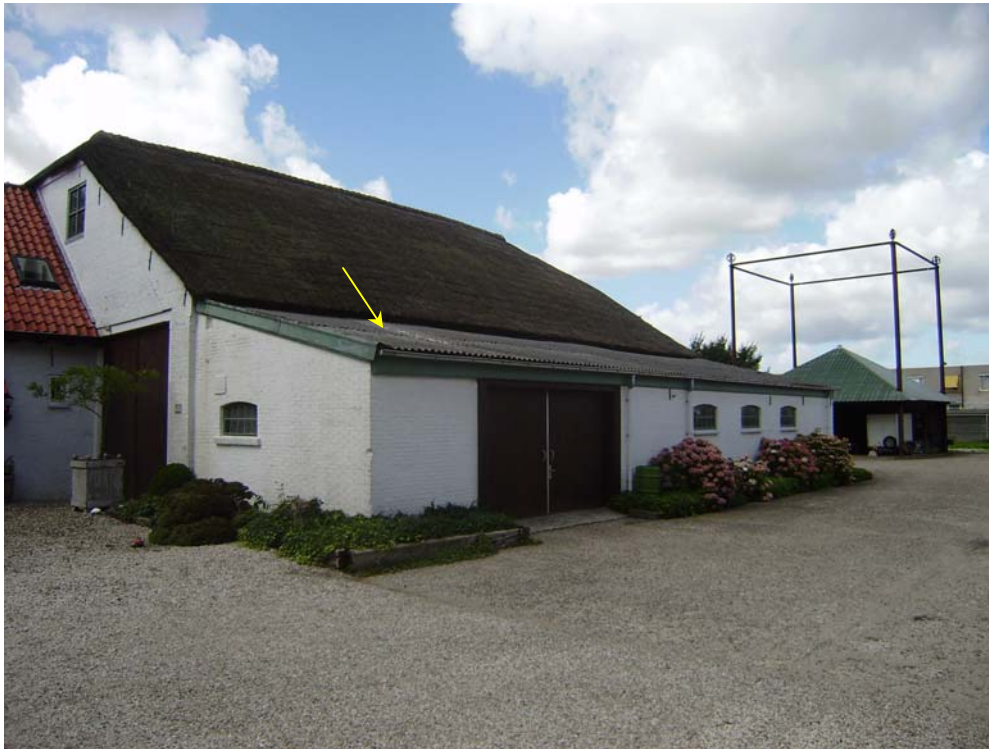
Op het dak van een deel van de landbouwschuur zijn asbesthoudende golfplaten aangetroffen. De golfplaten zijn hechtgebonden en bevatten 12,5% chrysotiel. Het materiaal is met schroeven bevestigd en heeft een oppervlakte van circa 85 vierkante meter (zie figuur 3, bijlage 1: foto 1 en bijlage 2: monster 01).

| nr. | plaats-<br>bepaling | onderdeel | soort<br>asbest | hecht / niet-<br>hecht<br>gebonden | asbestge-<br>halte (%) | hoeveel-<br>heid | bevesti-<br>ging | monster-<br>code | foto |
|---|---|---|---|---|---|---|---|---|---|
| 1 | deel van dak<br>schuur | a/c<br>golfplaten | chrysotiel | hecht | 12,5% | ca. 85<br>m <sup>2</sup> | schroef | 01 | 1 |

Foto 1: Gezicht op de asbesthoudende golfplaten op een deel van het dak.

| nr. | onderdeel | risicoklasse |
|---|---|---|
| 1 | a/c golfplaten (geschroefd) op deel van het dak van de schuur | 2 |

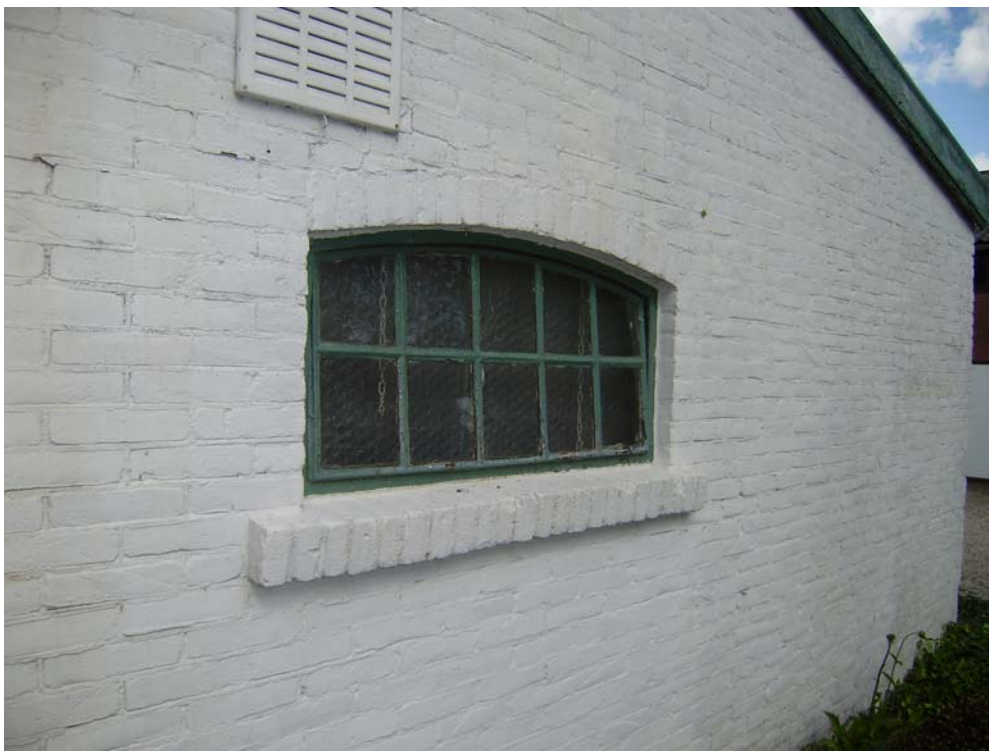
In een aantal ramen van de landbouwschuur is stopverf aangetroffen. Van deze stopverf is een monster genomen. Uit analyse bleek dat de stopverf geen asbest bevat (zie figuur 3, bijlage 1: foto 2 en bijlage 2: monster 02).

| nr. | plaats-<br>bepaling | onderdeel | soort<br>asbest | hecht / niet-<br>hecht<br>gebonden | asbestge-<br>halte (%) | hoeveel-<br>heid | bevesti-<br>ging | monster-<br>code | foto |
|---|---|---|---|---|---|---|---|---|---|
| 2 | 4 ramen in<br>schuur | stopverf | n.a. | - | - | - | - | 02 | 2 |

Foto 2: Gezicht op de niet asbesthoudende stopverf in één van de ramen.

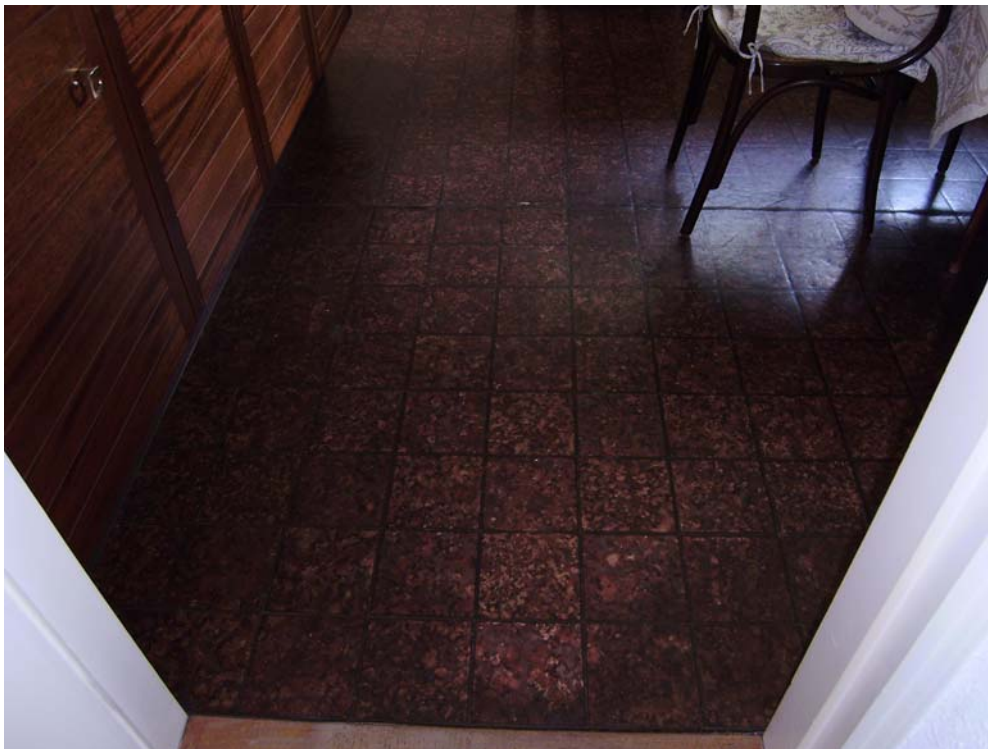
In de keuken en een vaste kast in het woonhuis bevindt zich asbesthoudend vloerzeil. Het vloerzeil is niet-hechtgebonden en bevat 45% chrysotiel. Het materiaal heeft een oppervlakte van circa 15 vierkante meter en is met lijm bevestigd (zie figuur 3, bijlage 1: foto 3 en bijlage 2: monster 03).

| nr. | plaats-<br>bepaling | onderdeel | soort<br>asbest | hecht / niet-<br>hecht<br>gebonden | asbestge-<br>halte (%) | hoeveel-<br>heid | bevesti-<br>ging | monster-<br>code | foto |
|---|---|---|---|---|---|---|---|---|---|
| 3 | keuken<br>woonhuis en<br>vaste kast | vloerzeil | chrysotiel | niet-hecht | 45% | ca. 15<br>m <sup>2</sup> | lijm | 03 | 3 |

Foto 3: Gezicht op het asbesthoudende vloerzeil in de keuken.

| nr. | onderdeel | risicoklasse |
|---|---|---|
| 2 | asbesthoudend vloerzeil in keuken en vaste kast in het woonhuis | 2 |

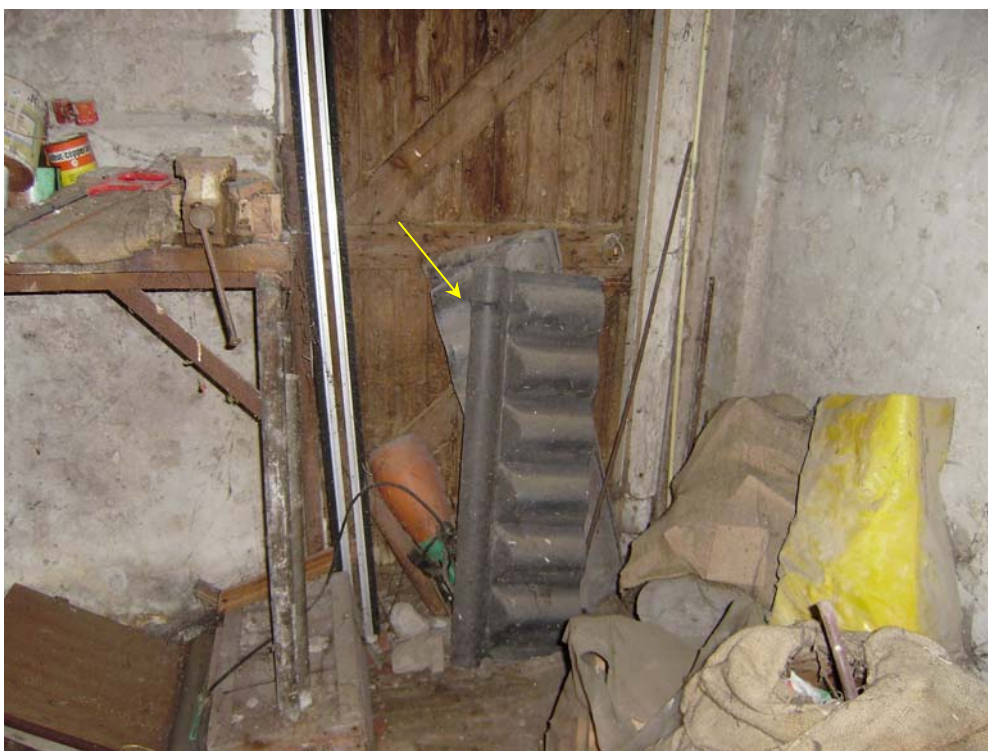
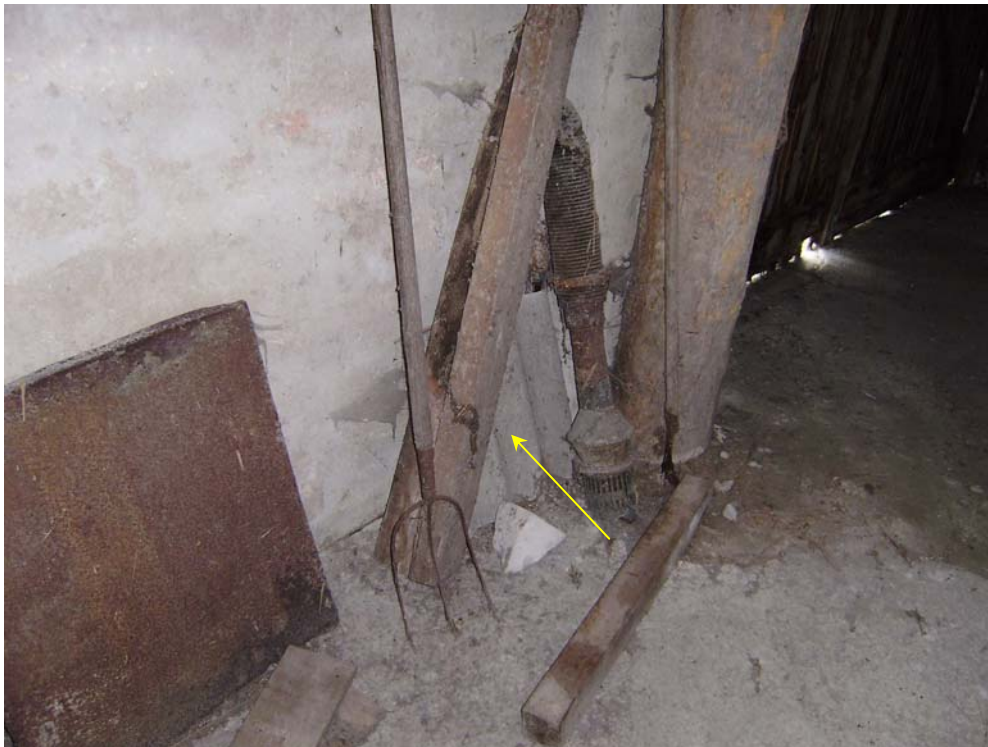
In de landbouwschuur zijn op twee plaatsen losstaande asbestverdachte stukken golfplaat aangetroffen. De stukken golfplaat hebben een totale oppervlakte van circa 1,25 vierkante meter. Gezien de geringe hoeveelheid is er geen monster van genomen. Het materiaal is visueel beoordeeld als hechtgebonden materiaal met 12,5% chrysotiel (zie figuur 3 en bijlage 1: foto's 4 en 5).

| nr. | plaats-<br>bepaling | onderdeel | soort<br>asbest | hecht / niet-<br>hecht<br>gebonden | asbestge-<br>halte (%) | hoeveel-<br>heid | bevesti-<br>ging | monster-<br>code | foto |
|---|---|---|---|---|---|---|---|---|---|
| 4 | schuur | a/c<br>golfplaten | chrysotiel* | hecht* | 12,5%* | ca. 1,25<br>m <sup>2</sup> | los | - | 4+5 |

Foto 4: Gezicht op een aantal asbestverdachte golfplaten.

Foto 5: Gezicht op een stuk asbestverdacht golfplaatmateriaal.

| nr. | onderdeel | risicoklasse |
|---|---|---|
| 3 | a/c golfplaten (losstaand) in de schuur | 1 |

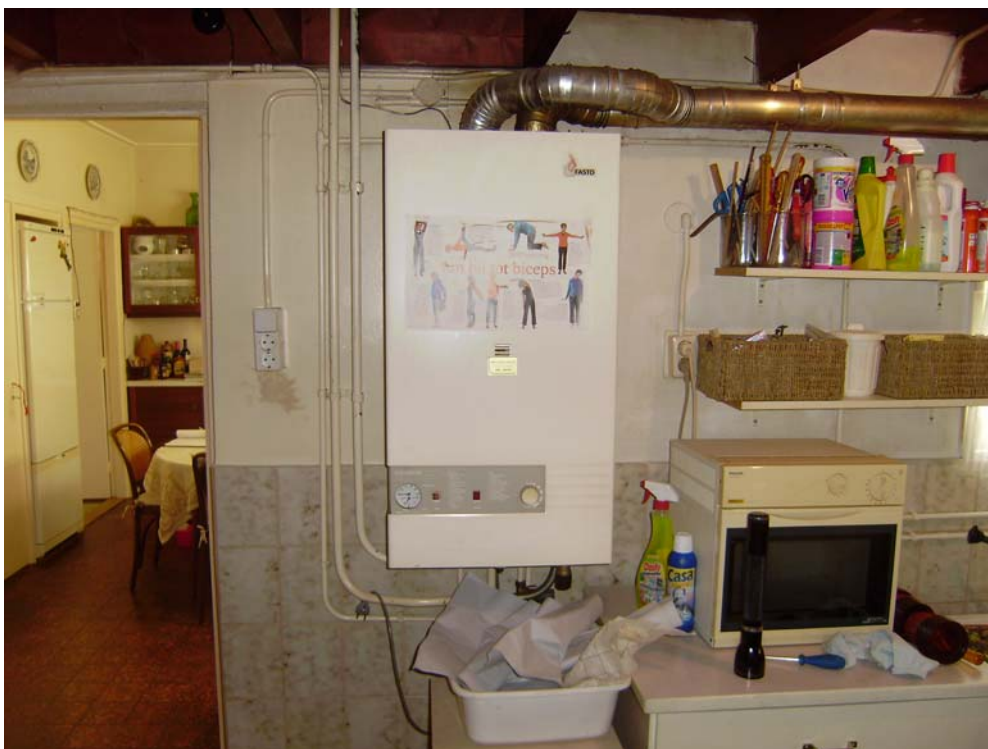
In de bijkeuken van het woonhuis is een cv-ketel aangetroffen. De cv-ketel is van het merk: Fasto, type: FC-2520. Uit informatie van de fabrikant blijkt dat Fasto cv-ketels tot 1983 asbesthoudend materiaal bevatten. Het bouwjaar van de ketel kon niet achterhaald worden, waardoor er niet met zekerheid gezegd kan worden of de ketel asbesthoudend materiaal bevat (zie figuur 3 en bijlage 1: foto 6).

Naast bovenstaande asbesthoudende materialen is een cv-ketel aangetroffen. Het is niet bekend of de cv-ketel asbesthoudend materiaal bevat (zie § 4.2, figuur 3 en foto 6).

Foto 6: Gezicht op de mogelijk asbesthoudende cv-ketel.

De mogelijk asbesthoudende cv-ketel kan in zijn geheel in risicoklasse 1 verwijderd worden.
