**BOMEN EFFECT ANALYSE  
GERARD DOUPLANTSOEN te  
HEERHUGOWAARD**

**In verband met geplande nieuwbouw**

**Opdrachtgever:**  
Groenfra  
De heer T. Rumphorst

Projectnummer : P20047  
Datum : 14 februari 2020

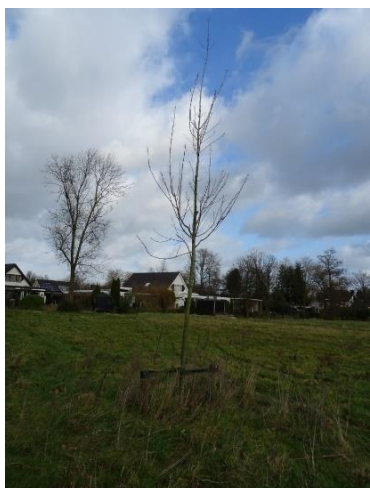
Op het braakliggende terrein staan zes bomen. Boom 1, een rode esdoorn (*Acer rubrum*) staat langs de rijbaan. Deze jonge boom is recent geplant en is voorzien van twee boompalen. De boom vertoont een matige groei (verplantschok) en heeft geen gebreken.

Boom 1 komt volgens het Voorlopig Ontwerp in een boomplantplaats in een rij parkeerplaatsen. Mits zorgvuldig uitgevoerd levert deze nieuwe inrichting geen knelpunt op voor deze jonge boom. Wel is het wenselijk de groeiplaats goed in te richten en een ruime boomspiegel (bij voorkeur twee parkeerplaatsen, aan te houden; deze soort verdraagt verhardingen matig. Door aangrenzend aan de plantkruit teelaarde in te vullen wordt de kwaliteit van de boom voor de langere termijn gegarandeerd en neemt het risico op overlast (door opdruk van de verharding), snel af.

Overigens is deze boom, in tegenstelling tot de andere vijf, goed verplantbaar.

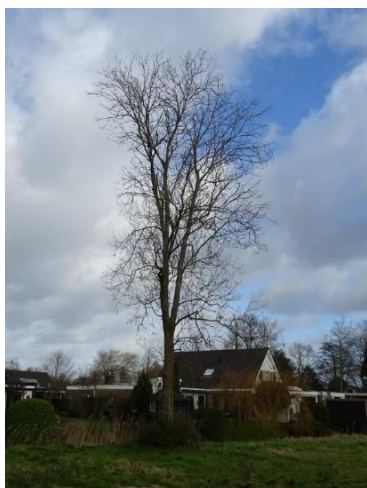
Langs de achterrand van het terrein staan de bomen 2 tot en met 4. Boom 2 staat op enkele meters van de sloot. Het is een volgroeide es (*Fraxinus excelsior*). De boom vertoont een matige groei. De boom heeft een dubbele top met op één van de gesteltakken een beschadiging.

Ter plekke van boom 2 is een schuurtje gepland. Als dat niet gewijzigd kan worden, is de boom vanzelfsprekend niet te handhaven. Als de locatie van het schuurtje echter naar de andere kant van de tuin verplaatst kan worden, is de boom, mits er zorgvuldig wordt gewerkt, te handhaven. Om dat mogelijk te maken zou de ontgraving voor de fundering zo zorgvuldig mogelijk uitgevoerd moeten worden. Graaf de beworteling handmatig vrij en zet deze ter plekke van de nieuwe bebouwing met snoeischaar en zaag af. Er blijven echter wel beperkingen voor de nieuwe bewoners in hun tuin. Ontgravingen zijn niet mogelijk en ophogingen van meer dan 15 cm ook niet.

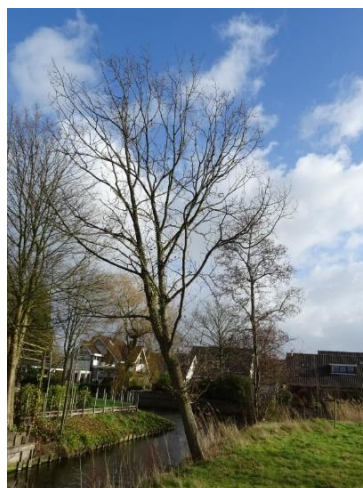
boom 3

Boom 3 is een volgroeide zomereik (*Quercus robur*) die in de bovenrand van het sloottalud staat. De boom vertoont een slechte scheutgroei. Verspreid over de kroon (maar met name in de top) sterven meerdere takken af. Tevens lijkt de boom scheef te zakken richting de sloot.

Boom 3 komt in een strook opzij van de woningen te staan. Op het ontwerp is niet ingetekend hoe deze strook wordt ingericht maar de verwachting is dat het een groenstrook wordt die aansluit op het grastalud.

Bij zo'n indeling zou de boom te handhaven moeten zijn. Toch voorzien we meerdere risico's voor de boom en dan voor zowel de kroon als de beworteling. De kroon overlapt met de benodigde werkruimte voor de bouw van de woning en het schuurtje en de oppervlakkige beworteling is nogal kwetsbaar voor ontgravingen en berijding. Deze problemen zijn op zich op te lossen met aanpassingen in de werkwijze maar vanwege het scheefzakken en de sterfte in de kroon adviseren wij om de boom vooraf te verwijderen.

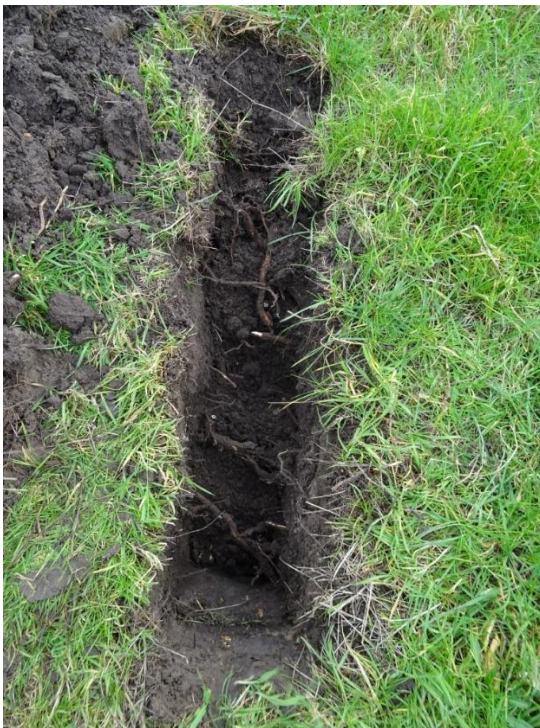
Bij de overige bomen bleek de beworteling noodgedwongen uitgestrekt en oppervlakkig. De beworteling bleek zich uit te strekken tot voorbij de kroonprojectie van de bomen maar met de grootste concentraties binnen de 3,5 à 4 meter uit de bomen.

Beworteling op 3 meter uit boom 2

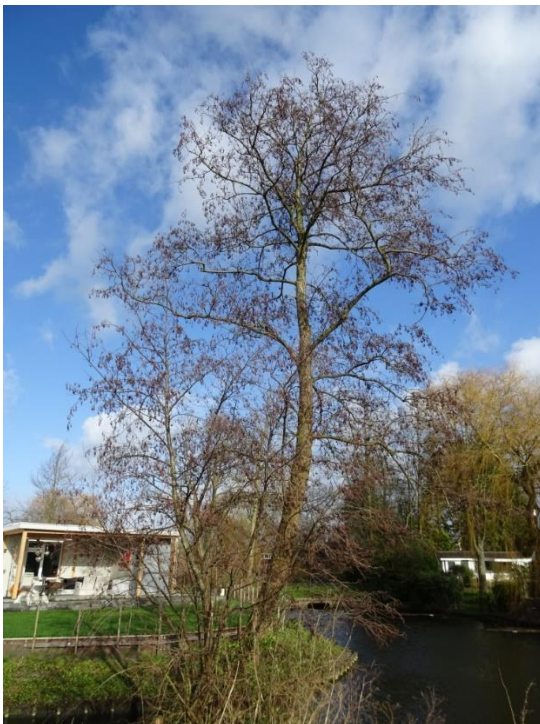
Boom 4 is een volgroeide zwarte els (*Alnus glutinosa*) onderin het talud. De boom vertoont een matige groei. In de kroon komt op meerdere plaatsen lichte scheutsterfte voor. Vanuit de hoofdstam is recentelijk dicht boven het maaiveld een flinke tak tot ontwikkeling gekomen. De top daarvan is uitgebroken.

De beworteling bleek bij de meeste bomen grotendeels beperkt tot de toplaag met slechts weinig beworteling in het vrijwel humusloze zand eronder. Alleen bij boom 4 werd tot net boven het grondwater een matig intensieve beworteling met ook meerdere dikke wortels aangetroffen.

Boom 4 komt in de buitenrand van de achtertuin van één van de woningen. Om behoud van deze boom mogelijk te maken, adviseren wij om een gebied van 3,5 meter uit de stamvoet met vaste bouwhekken af te zetten. Binnen deze bouwhekken mag dan niet worden ontgraven of gereden en ook opslag van materialen is niet toegestaan. De maximale ophoging bedraagt 10 cm.

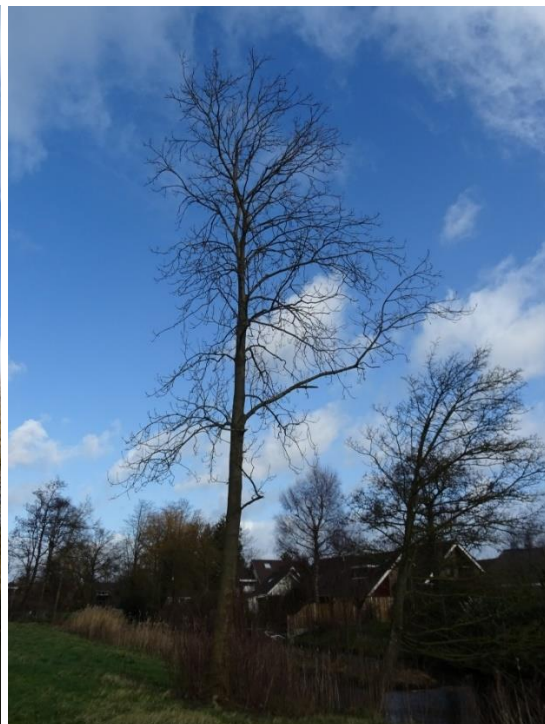
boom 5

De bomen 5 en 6 staan in het braakliggende veld. Boom 5 is een volgroeide es. Deze boom vertoont een matige groei. De stamvoet en oppervlakkige beworteling van deze boom zijn op meerdere locaties flink beschadigd. Ze rotten echter niet in. Rond de boom (overigens ook bij meerdere andere bomen) staan nog restanten van de voorheen aanwezige heesterbeplanting.

Indien er buiten het voor de boom gereserveerde vlak ontgraven zal worden, is de boom niet te behouden. Zelfs bij ontgravingen van slechts 10 cm, is het wortelverlies zodanig dat de stabiliteit van de boom niet meer te garanderen is. Ophogingen zijn mogelijk maar dienen beperkt te blijven tot maximaal 15 cm.

Indien aan deze voorwaarden kan worden voldaan, adviseren we om op 4 meter uit de stamvoet vaste bouwhekken te plaatsen en deze gedurende de gehele uitvoeringsperiode te laten staan. Er dient dus een gebied van 8\*8 meter afgezet te worden. Binnen deze afzetting mag niet worden ontgraven of gereden. De werkzaamheden voor de inrichting van het vak en de eventuele ophoging mogen pas net voor het einde van de werkzaamheden worden uitgevoerd.

Als ontgraven rond het vak niet te voorkomen is, is de boom niet veilig te handhaven en kan dan beter vooraf verwijderd worden.

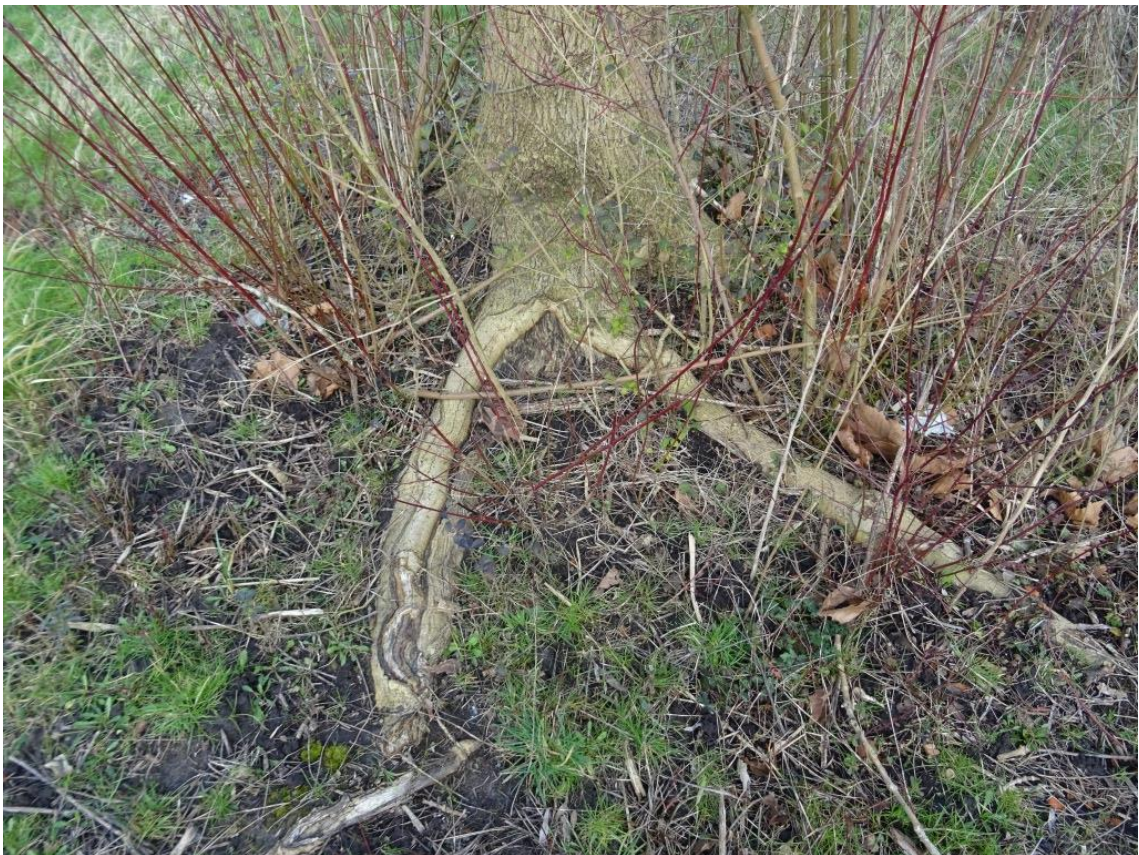
Duidelijk is dat deze boom erg kwetsbaar is. Als gevolg van de zeer dunne toplaag (<20 cm) is de beworteling sterk oppervlakkig geconcentreerd. Meerdere zware wortels liggen aan het oppervlak en zijn al meermaals beschadigd tijdens het eerder uitgevoerd werk aldaar.

*Oppervlakkige beworteling van boom 5 met diverse schades*

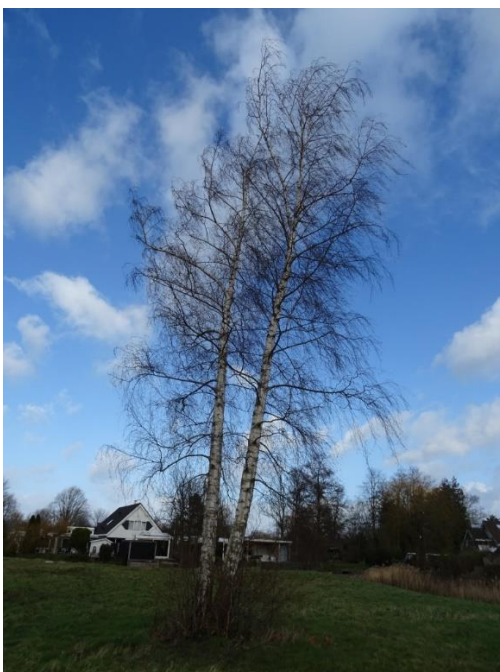
*Boom 6*

Boom 6 is een tweestammige ruwe berk. Deze volgroeide boom vertoont een redelijke groei. In de top treedt wat lichte sterfte op van scheuten en de spil.

De inrichting van de ruimte rond boom 6 is niet uit het ontwerp af te leiden. Voor deze boom geldt hetzelfde als voor boom 5; als gevolg van de zeer dunne toplaag is de beworteling zeer oppervlakkig en uitgestrekt.

Om behoud mogelijk te maken dient ook hier een vak van 8x8 meter rond de bomen intact te blijven. Ook de overige richtlijnen zijn vergelijkbaar met die van boom 5.
