## **BOMEN EFFECT ANALYSE TER COULSTERLAAN**

**In verband met sloop en nieuwbouw**

**Opdrachtgever:**  
Kennemer Wonen  
De heer J. Engels

Projectnummer : P22163  
Datum : 6 februari 2023

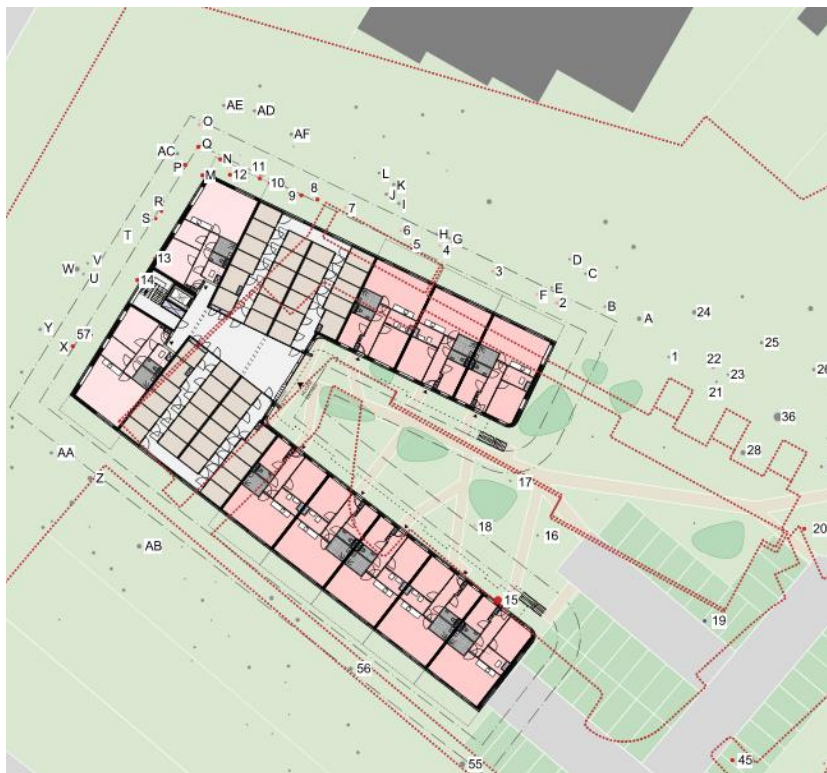
Bij deze variant wordt de lange vleugel aan de zuidelijke zijde gebouwd.

De bomen met de nummers 9, 10, 11, M, N, P, Q, R, S, 13, 14, 15 en 57 staan binnen 2,5 meter van de nieuwe gevellijn en zijn niet te handhaven vanwege de benodigde steigerruimte voor de bouw van het nieuwe pand. Daarnaast zal bij een deel van de bomen in deze zone bij het graven voor de fundering essentiële beworteling wordt beschadigd waardoor én de kwaliteit van de bomen af zal nemen én ook de stabiliteit van de bomen niet meer gegarandeerd kan worden. Dit is met name relevant voor de grotere bomen in dit bestand.

De bomen 2 tot en met 8, 12, F, O, AC, T, X, AG en AH staan 2,5 m tot 5 meter uit de nieuwe gevellijn. De intentie is om deze bomen te behouden.

De parkeerplaatsen overlappen met de bomen 19 en 45, twee venijnbomen. Boom 19 heeft een fraaie bolvorm, we adviseren deze boom te verplanten. Boom 45 is niet verplantbaar, we adviseren deze boom te verwijderen

Bij boom 20 komen aan twee zijden van de boom parkeerplaatsen op 3 meter afstand uit de boom. Tevens komt de rijbaan 2,5 dicht bij de boom te liggen. Deze boom is niet verplantbaar, we adviseren om deze boom te verwijderen en daar dan extra parkeerplaatsen te plannen.

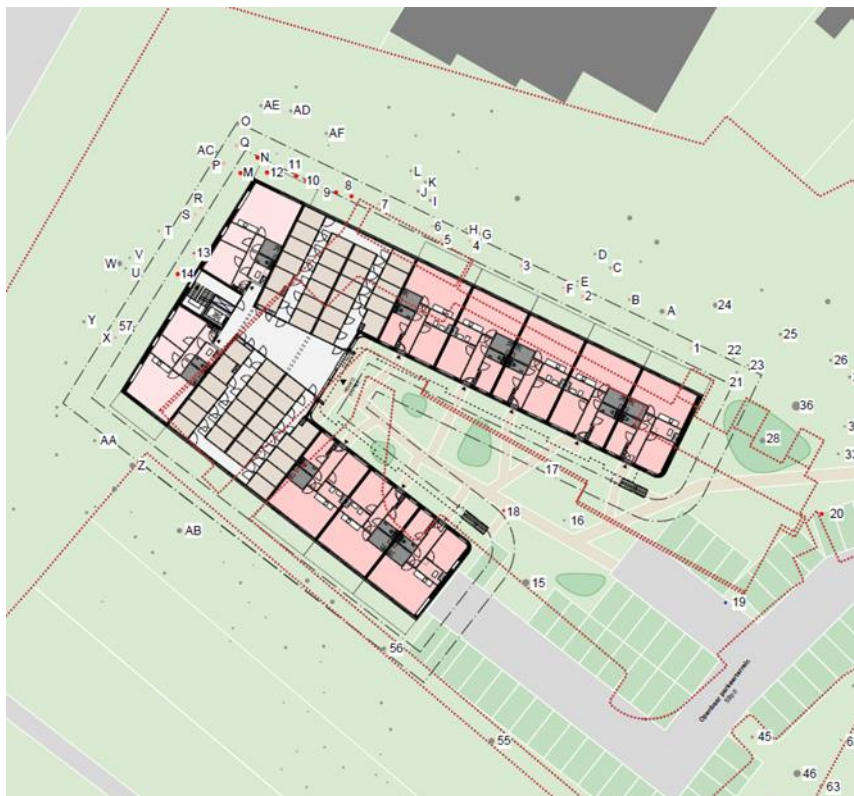
Bij de tweede variant worden de twee vleugels omgewisseld zodat de beeldbepalende boom nummer 15 gehandhaafd kan blijven. Zie onderstaande figuur.

De bomen 9, 10, 11, 13, 14, M en N staan binnen 2,5 meter van de nieuwe gevellijn en zijn dus niet te handhaven vanwege de benodigde steigerruimte voor de bouw van het nieuwe pand. Daarnaast zal bij een deel van de bomen in deze zone bij het graven voor de fundering essentiële beworteling wordt beschadigd waardoor én de kwaliteit van de bomen af zal nemen én ook de stabiliteit van de bomen niet meer gegarandeerd kan worden. Dit is met name relevant voor de grotere bomen in dit bestand.

De bomen 1 tot en met 8, 12, 57, F, P, Q, R, S en X staan 2,5 m tot 5 meter uit de nieuwe gevellijn. De intentie is om deze bomen te behouden

Boom 19 overlapt in de nieuwe situatie met de rijbaan en is dus niet te handhaven, wij adviseren deze boom te verplanten.

Boom 20 komt in een wig tussen twee parkeerplaatsen in. Dit zal leiden tot wortelschade en een gebrekkige stabiliteit. Deze boom is ook niet verplantbaar, we adviseren deze boom te verwijderen

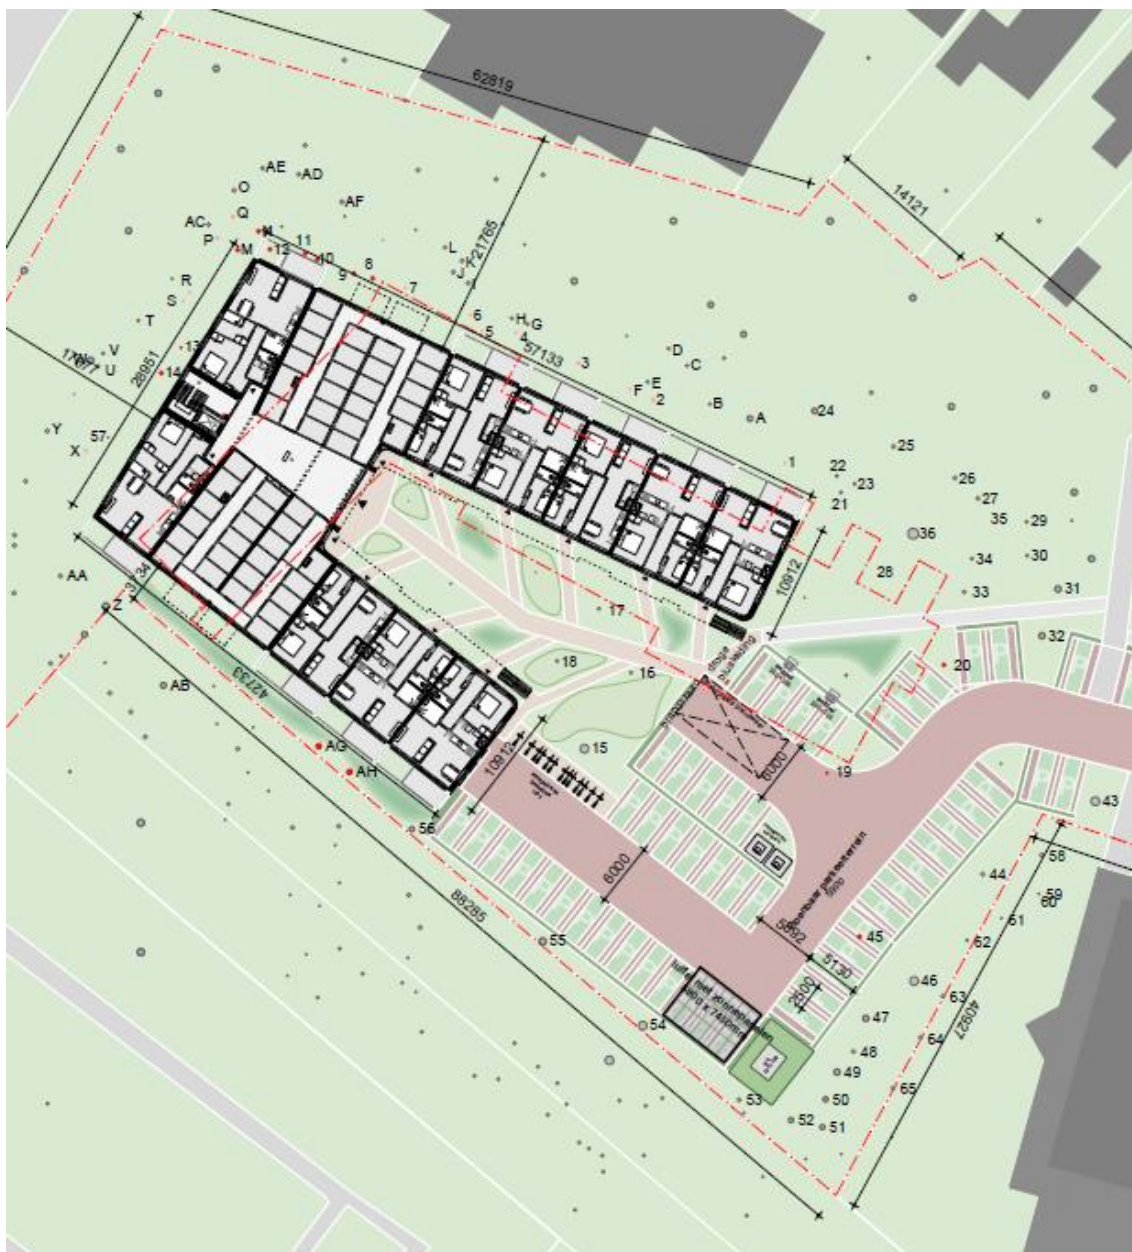
Definitief ontwerp

Uit deze beoordeling bleek dat van als mogelijk te handhaven bomen, de bomen 2, 3 en 5 tot en met 8 toch niet te handhaven zijn. Daarnaast bleken aan de zuidzijde van het plangebied twee bomen (AG en AH), door het schuiven van het blok met hun kroon binnen 5 meter van de nieuwe voorgevels te staan. Deze twee bomen bleken niet duurzaam te handhaven.

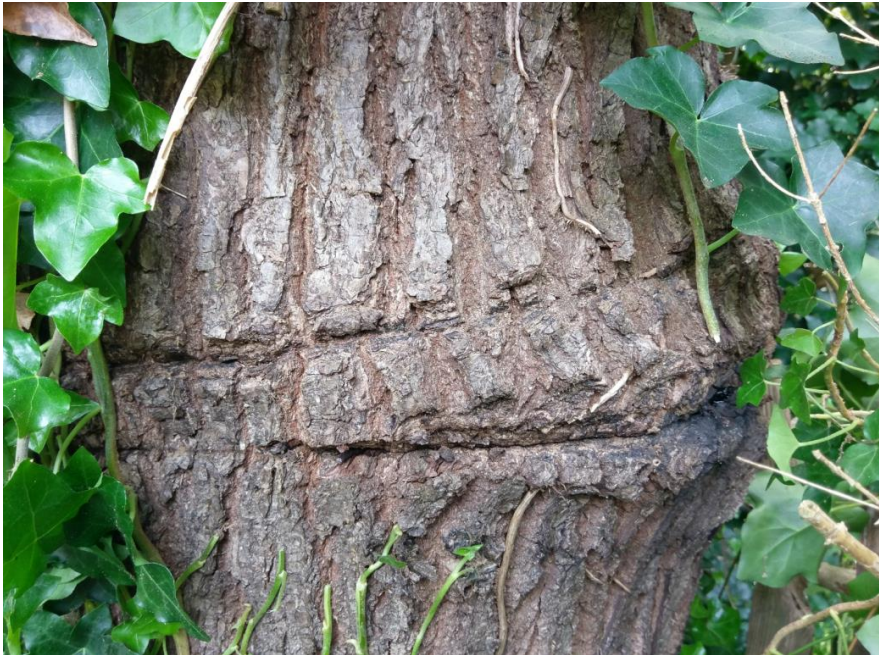
Op 115 cm hoogte is een staaldraad, van de oude afrastering, ingegroeid. Alleen waar de draad is afgeknipt is nog een klein stukje zichtbaar. De rest is al volledig overgroeid door de bast. De bast is voorbij de draad ook weer gesloten. Zie de foto op de volgende pagina.

Op één locatie is de overgroeiing nog niet voltooid en lekt ook vocht uit de stam. Bij kloppen en prikken werden daar, en ook elders over de ingegroeide baan, geen rottingen aangetroffen.

Het risico van dergelijk ingroeïende objecten is het insnoeren van de bast waardoor de sapstroom wordt gestopt of sterk beperkt.

Dat is hier echter niet aan de orde. De boom heeft de draad al volledig overgroeïd en de bast is daarna over de draad verder gegroeïd zodat de sapstroom gewoon doorgaat. Dit blijkt ook uit de kroon; de groei, bladzetting en bladkleur zijn vergelijkbaar met die van de buurbomen. Ook is er geen risico op breuk van de stam.
