# BOMEN EFFECT RAPPORTAGE

## Groeneweg 2a te Heiloo

Datum: 25-4-2023  
Project: B12610/2023  
Versie: Versie 2

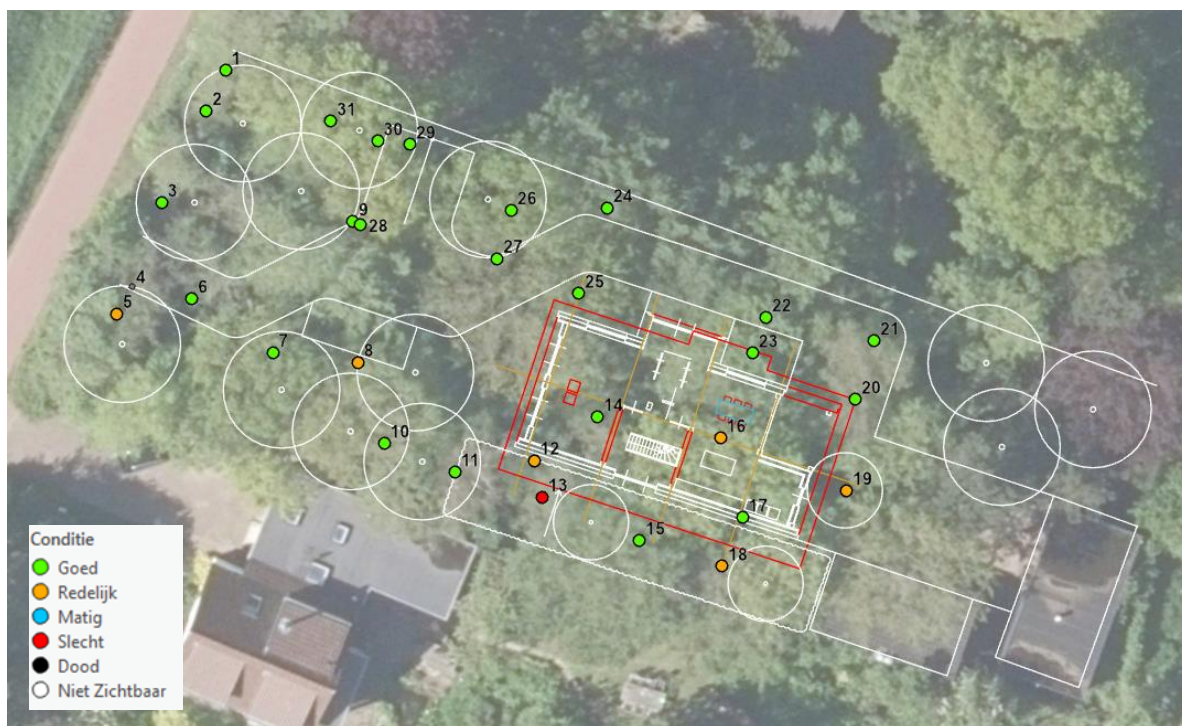
Conditiebeeld van de 31 beoordeelde bomen.

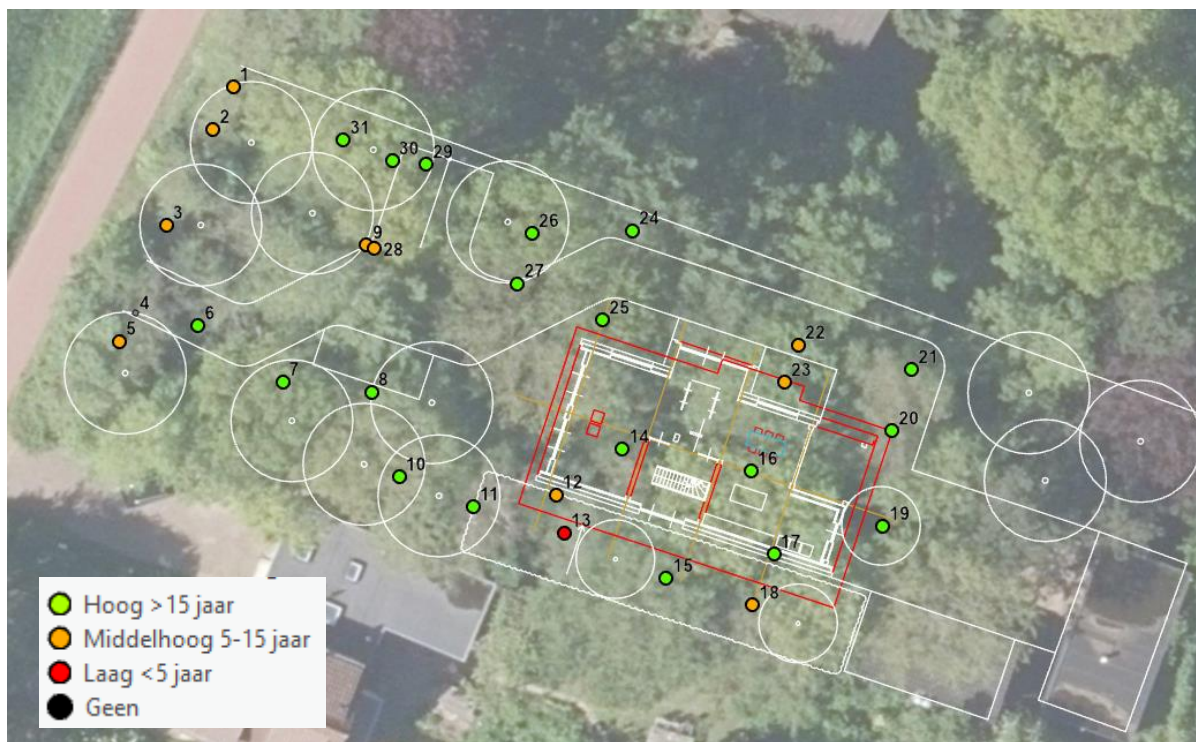
Toekomstverwachting van de 31 opgenomen bomen.

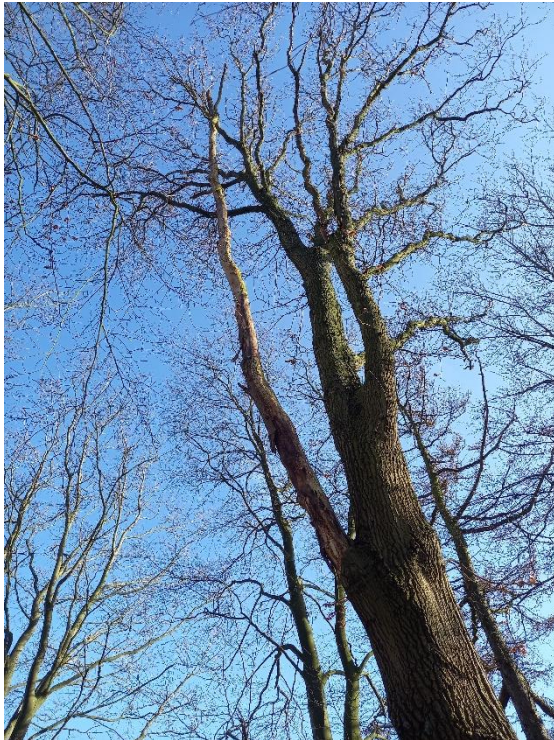
*Grof dood hout in diverse bomen (foto links), zicht op het perceel richting het oosten (foto rechts).*

Bij zeker 19 bomen is grof dood hout aanwezig in de kroon, met soms afgestorven takken van wel enige meters lang. Deze bomen dienen voorafgaand aan de werkzaamheden gesnoeid te worden

om gevaarzetting weg te nemen. Boom 10, 11, 15, 18, 19, 21, 24 dienen te worden opgesnoeid en ingenomen om ruimte te scheppen voor de bouwwerkzaamheden. Verder wordt geadviseerd om bij de herinrichting van de padenstructuur een halfopen klinkerverharding toe te passen, waarbij beperkt wordt afgegraven en opgehoogd om boomwortels zo veel mogelijk ongemoeid te laten. Schelpenverharding is tot zekere hoogte een goede halfverharding, echter ligt dit momenteel tot strak langs de stamvoet van diverse bomen en sluit op termijn de groeiplaats verder af. Als wordt gekozen voor een schelpenverharding zal periodiek (elke 5 jaar) de verharding zorgvuldig zonder wortels te beschadigen losgewerkt moeten worden om vocht/zuurstofuitwisseling met de bodem te faciliteren.

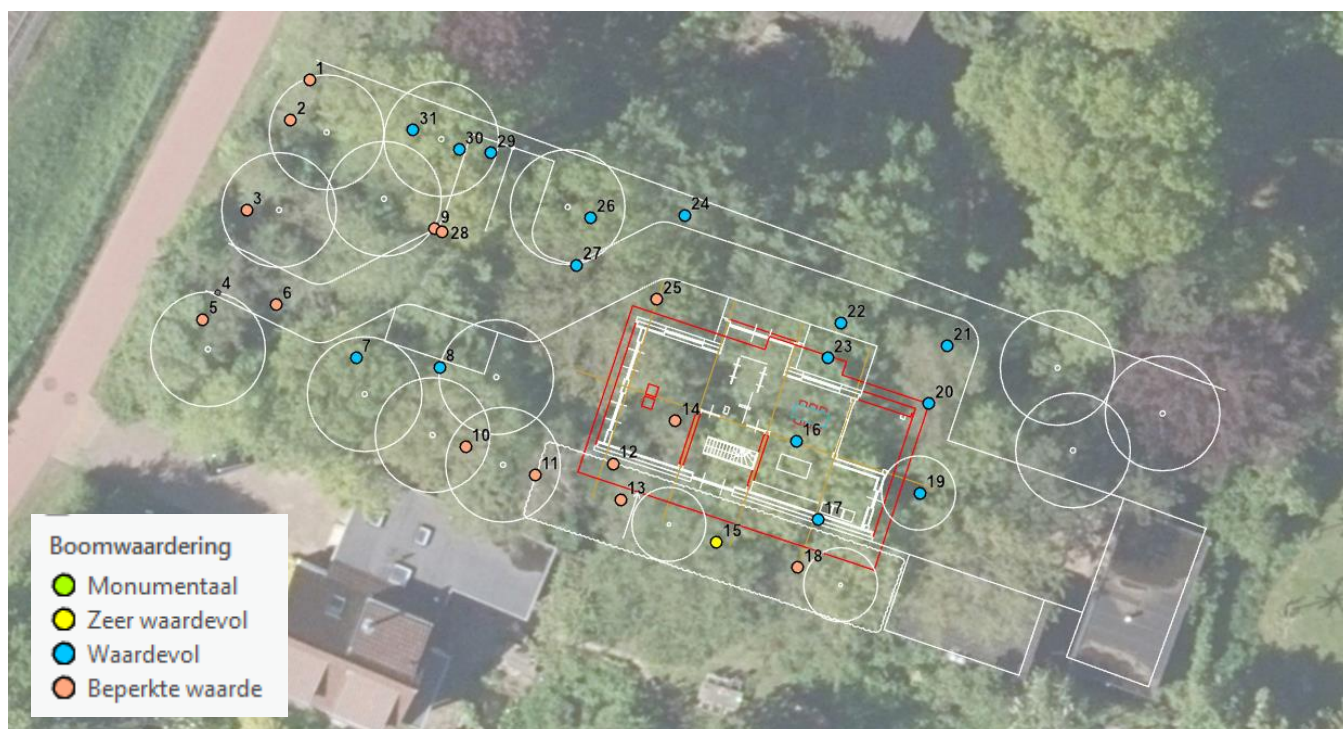
- Vrijwel alle zomereiken (8 stuks) en beuken (8 stuks) hebben het predicaat “waardevol” gekregen, gelet op de stamdiameter (20 tot 60 cm), en de intrinsieke boomwaarde voor het perceel. Zomereik en beuk kunnen met gedegen beheer en onderhoud met gemak 200 jaar oud worden. Daarbij vormt het ook een eenheid als opstand en zijn het kenmerkende soorten voor een binnenduïnbosje in ontwikkeling.
- Boom 15 springt er qua vorm en formaat eruit en kan zelfs als zeer waardevol worden beschouwd. De boom is door zijn standplaats op de erfgrans ook beeldbepalend.
- De overige bomen zijn van beperkte waarde gelet op formaat en habitus, dit betreffen met name ruwe berken, een pionierssoort die snel groeit en op termijn wordt verdrongen door het opgaande eiken-beukenbos. Verder staan er nog enkele meerstammige beuken die op termijn onderstandig zullen worden.

Overzichtskaat met boomwaarden

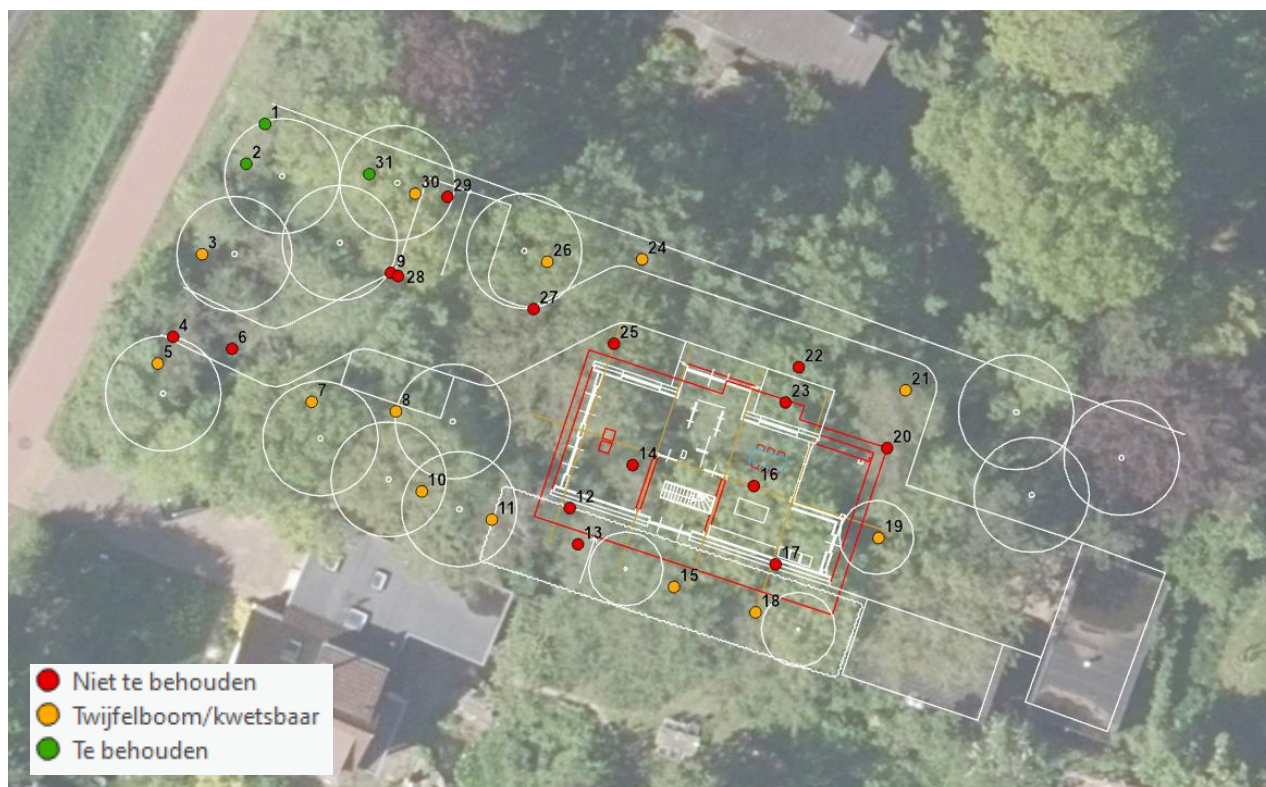
BEA overzichtskaart met inpasbaarheidsklasse.

Boom 12, 13, 14, 16, 17, 20, 23, en 25 zijn omwege de bouw van het huis niet te behouden. Boom 4, 6, 9, 22, 27, 28 en 29 zouden theoretisch volgens het ontwerp van de padenstructuur niet behouden kunnen blijven. Hier ligt momenteel een schelpenpad, een goede keuze voor verharding rondom bomen maar op de lange termijn kan dit problemen opleveren door het dicht slippen van de toplaag en beperkte uitwisseling van vocht en zuurstof met de bodem. Men is voornemens dit in het nieuwe ontwerp op te knappen en uit te breiden met o.a. een parkeerplaats/keerlus. Op de lange termijn zijn deze bomen mogelijk niet duurzaam te behouden, zeker beuken zijn zeer gevoelig voor veranderingen in hun groeiplaats. Bovendien ligt met de aanleg van het huis verdere verdichting van het schelpenpad op de loer als deze als transportroute wordt gebruikt.

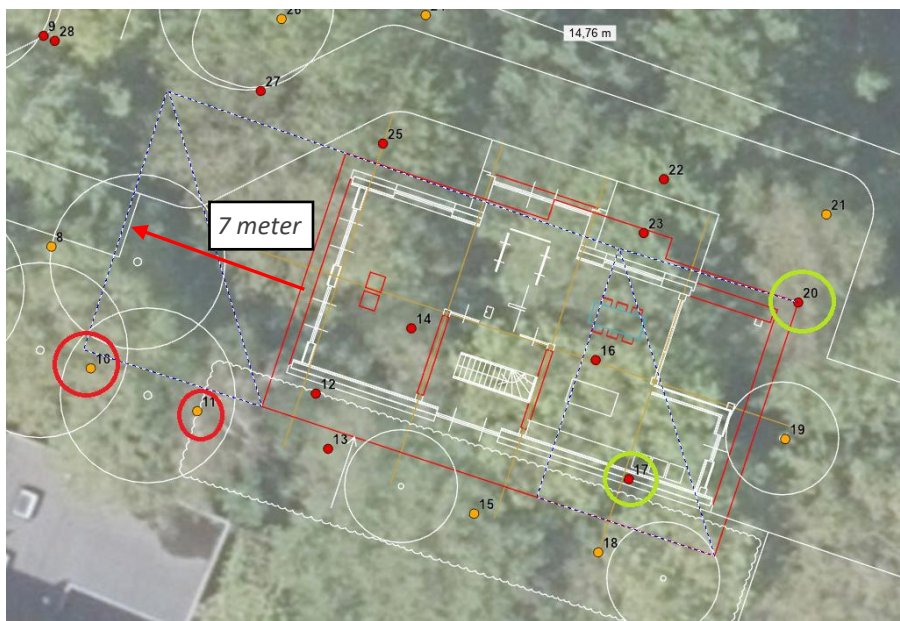
Voor het huidige ontwerp bestaat een alternatief, om deze zeven meter richting de Groeneweg te verplaatsen. Bij deze variant worden aan de oostzijde van het ontwerp uiteindelijk twee extra bomen gespaard (boom 17 en 20), maar twee kwetsbare bomen kunnen dan uiteindelijk niet worden gehandhaafd (boom 10 en 11). Het aantal niet in te passen bomen blijft dus gelijk (zie onderstaande figuur).

*Verlegging ontwerp 7 meter westwaarts naar Groeneweg.*
