Bijkomend  
grondwateronderzoek  
voormalig DEK sportterrein,  
Medemblik

## Beoordeling geohydrologie voormalig DEK sportterrein en Vlietsingel, Medemblik

| Auteur | mw. M. der Kinderen, MSc | Kenmerk | BZ44A RAP20170203 |
| Vrijgave | drs. ing. M.J. Kuiper | Datum | 19-04-2017 |

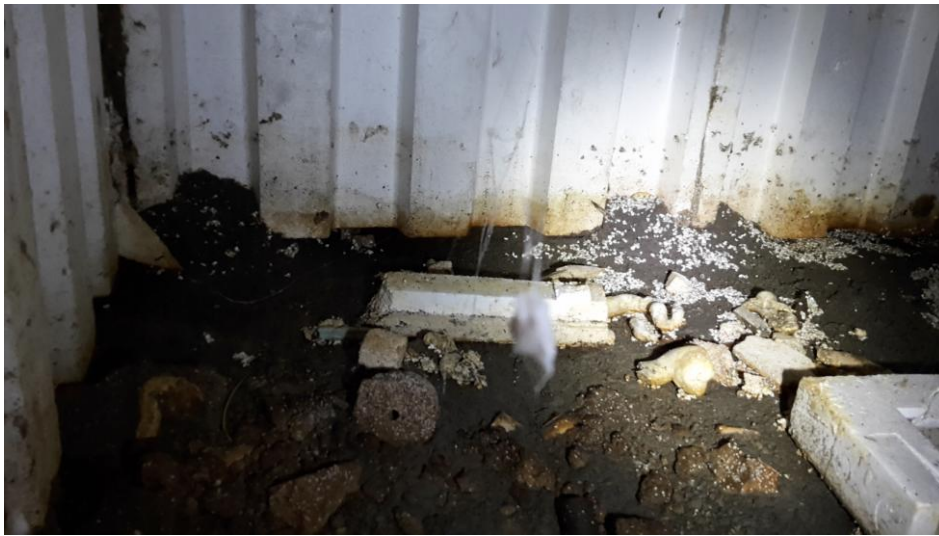
| Water in kruipruimte (m t.o.v. bodem) | Op moment van bezoek niet, wel een historische waterlijn zichtbaar |

Historische waterlijn zichtbaar in kruipruimte

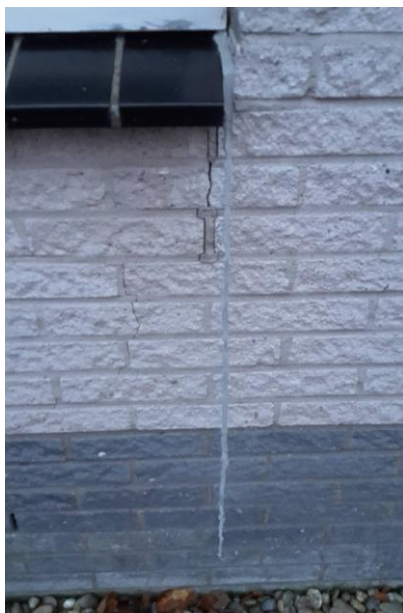
| Scheurvorming | Bij kozijn |

Scheurvorming bij raamkozijn

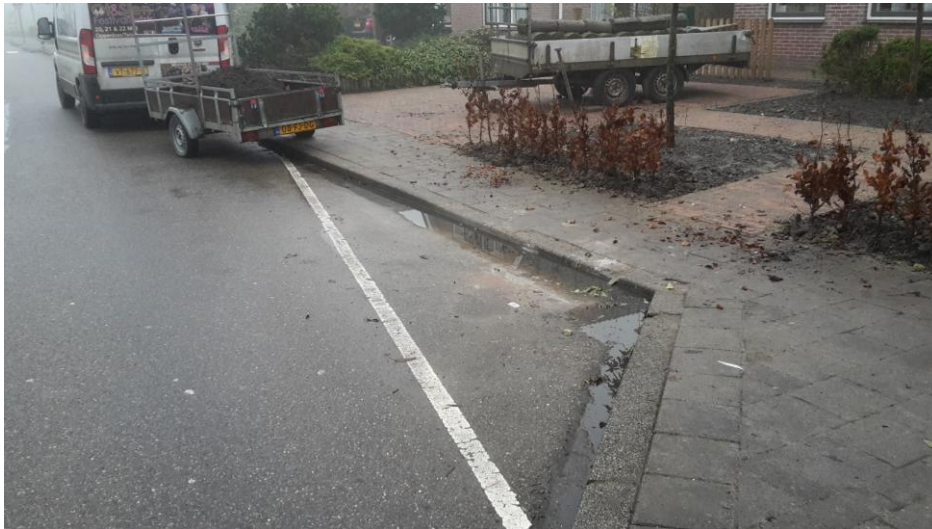
Plasvorming op straat voor de woning

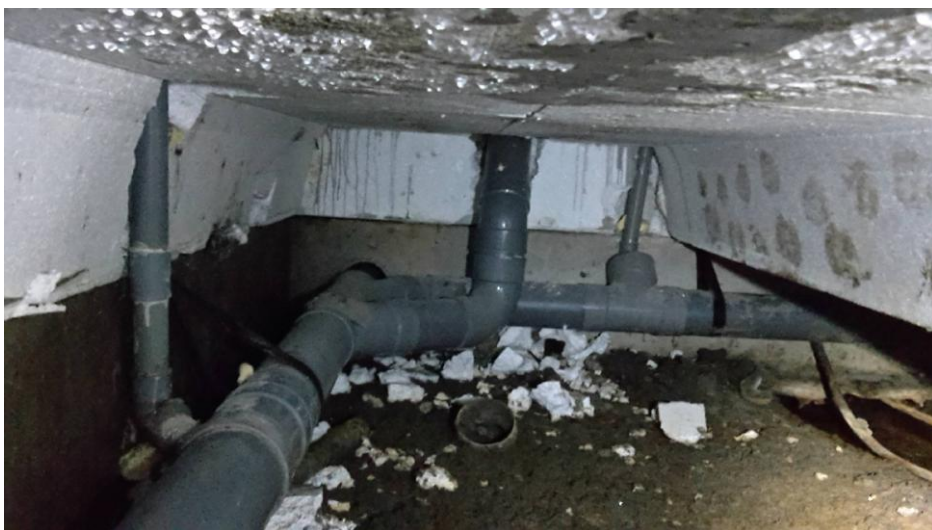
| Kruipruimtebodem vochtig | Wel bij de gang, niet bij de bijkeuken |

Overzicht kruipruimte, vocht hoopt op aan de onderzijde van de vloerbalk

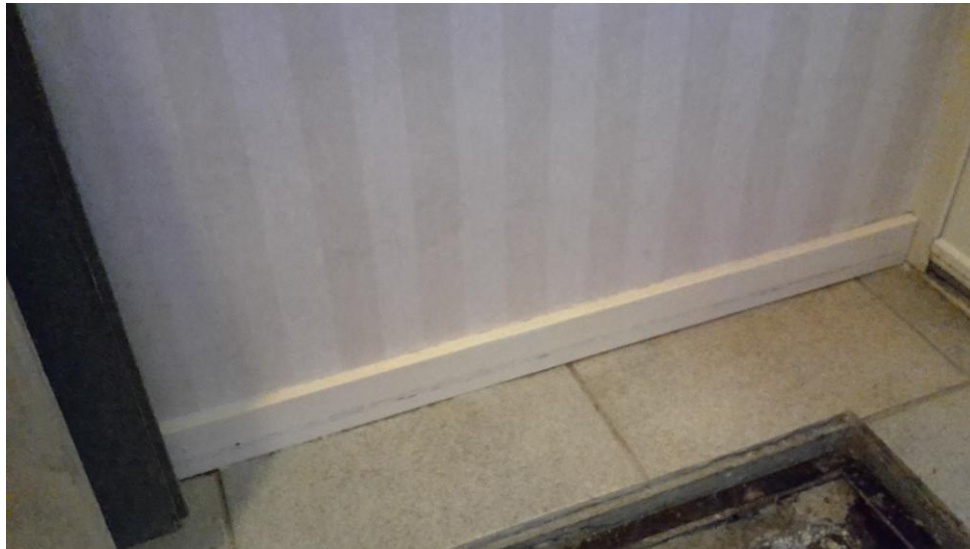
Vlekken in behang door optrekkend vocht

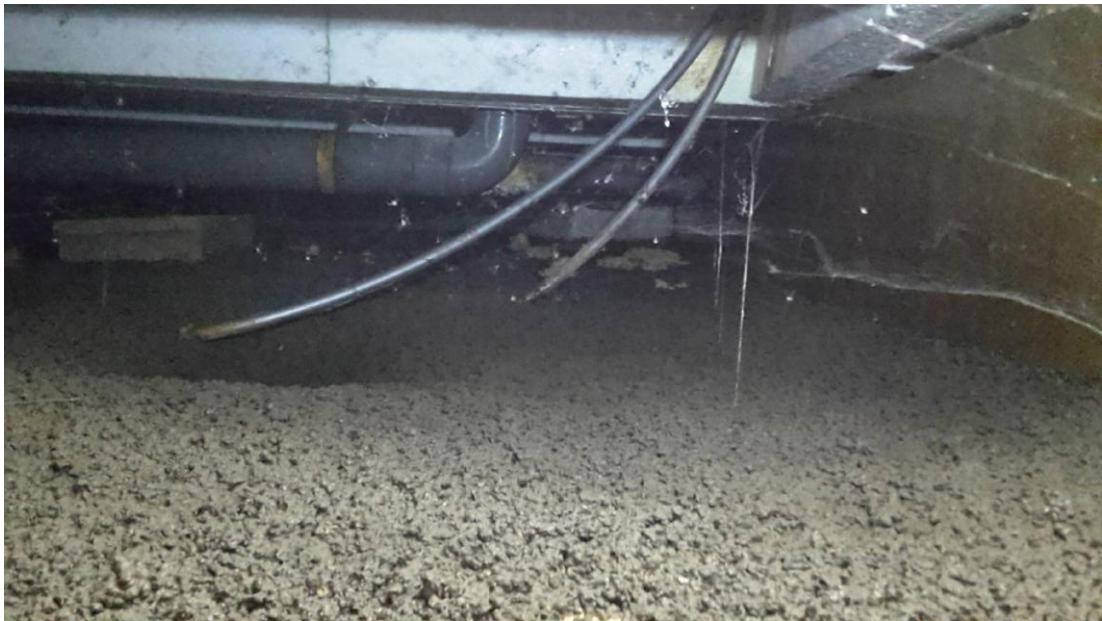
| Kruipruimtebodem vochtig | Ja, licht |

Overzicht kruipruimte
