## ASBESTINVENTARISATIERAPPORT

Projectnummer : ABF18999  
Versienummer : Versie 3  
Adres : Dijkweg 163  
Postcode en plaats : 1619 HJ Andijk  
Datum onderzoek : 16 november 2018, 18 januari 2019 en 13 december 2022  
Omvang onderzoek : 2 panden (waarvan 1 voormalig)  
Autorisatiedatum : 14 december 2022  
Rapport geldig tot : 14 december 2025

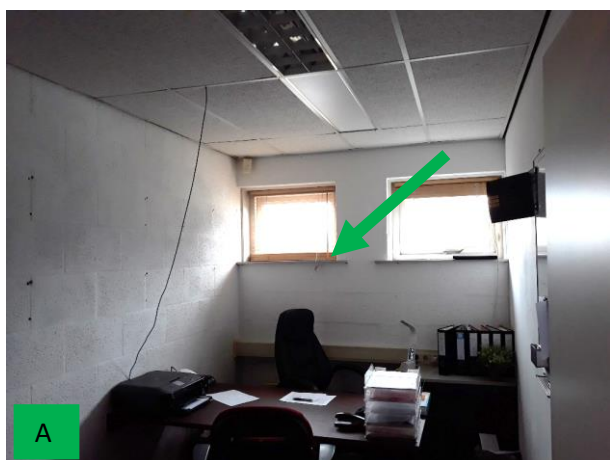
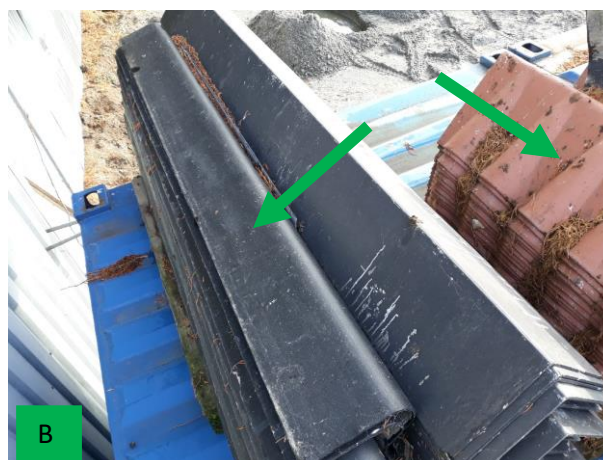
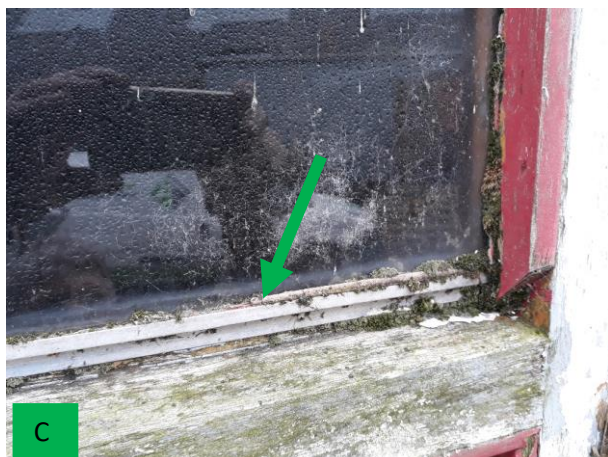
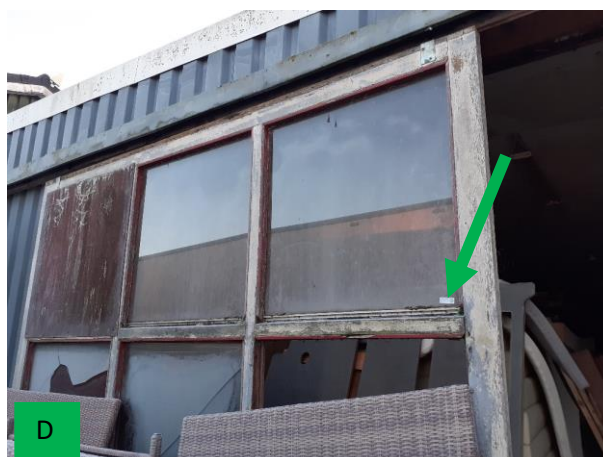
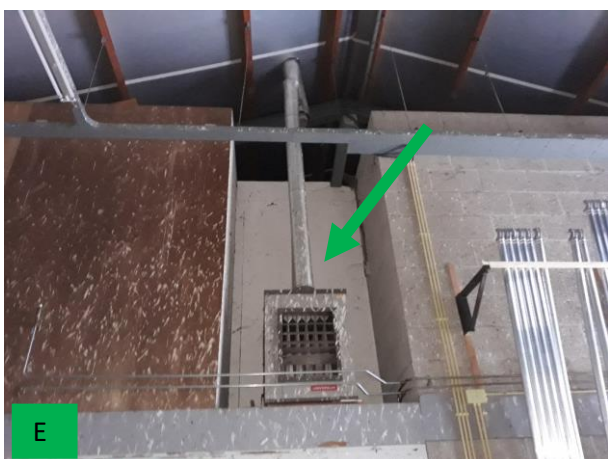
| monster code | omschrijving | locatie | foto | asbestvrij | kenmerk analyserapport |
|---|---|---|---|---|---|
| M8 | vensterbank | kantoor pand A | A | ja | STL.120857 |
| M10/M11 | windveer | op container achter pand A | B | ja | 1455217 |
| M14/M14a | (glas)kit | schuifdeur aanbouw pand A | C/D | ja | STL.120857/1460527 |
| M15 | plaatmateriaal | achter kachel pand A | E | ja | STL.120857 |

Het hiervoor beschreven materiaal betreft materiaal wat tijdens het onderzoek asbestverdacht was maar waarvan de analyse heeft uitgewezen dat het materiaal niet asbesthoudend is.

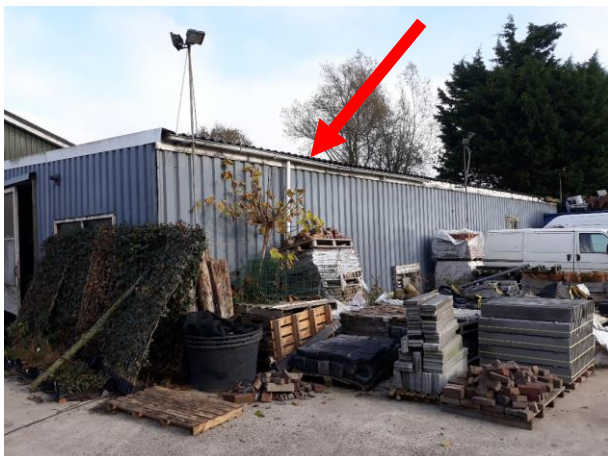
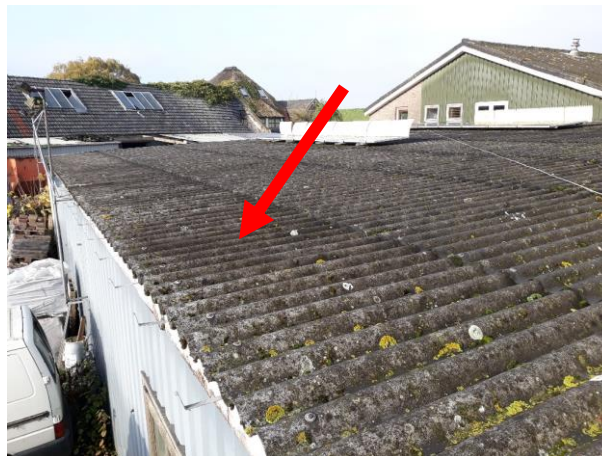
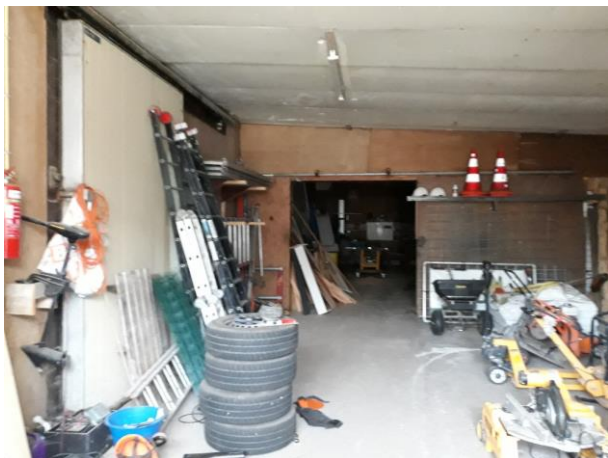
| bron: 2 | foto: 1, 2, 3 | materiaal: golfplaat |

| beschadiging | licht | |
| risicoklasse | 2 | |
| locatie | dak aanbouw pand A | |
| opmerkingen | <p>De berekende oppervlakte betreft een netto hoeveelheid. De bruto oppervlakte van de golfplaten zal hoger zijn, dit komt omdat het materiaal overlappend is bevestigd.</p> <p>Aan de binnenzijde bevindt zich isolatieplaat.</p> | |

| bron | omschrijving | binnensanering | buitensanering |
|---|---|---|---|
| 2 | golfplaat | - | klasse 2 |

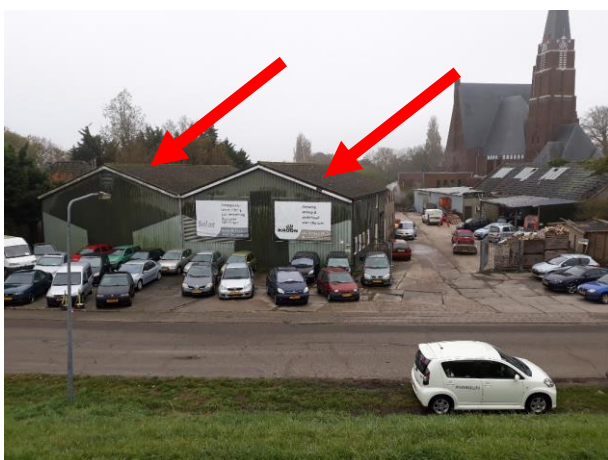
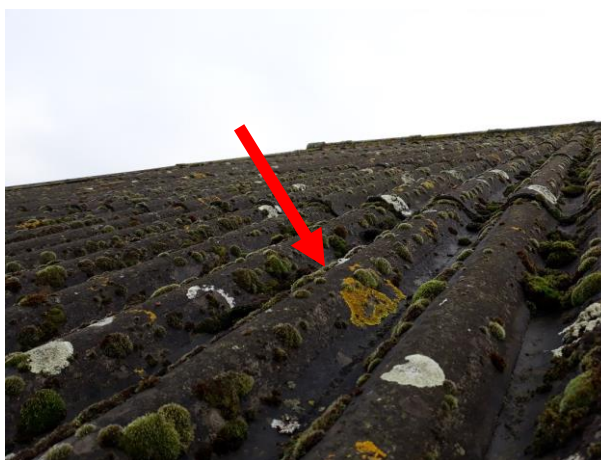
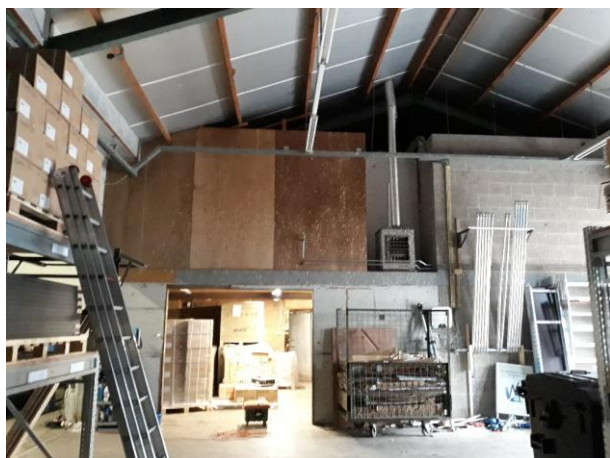
| beschadiging | licht | |
| risicoklasse | 2 | |
| locatie | dak pand A | |
| <b>opmerkingen</b> | <p>De berekende oppervlakte betreft een netto hoeveelheid. De bruto oppervlakte van de golfplaten zal hoger zijn, dit komt omdat het materiaal overlappend is bevestigd.</p> <p>De nokstukken en windveren (hulpstukken) zijn eveneens als de golfplaten uitgevoerd in een asbesthoudend materiaal. Deze met de golfplaten verwijderen.</p> <p>Aan de binnenzijde bevindt zich isolatieplaat.</p> | |

| bron | omschrijving | binnensanering | buitensanering |
|---|---|---|---|
| 3 | golfplaat<br>(+ hulpstukken) | - | klasse 2 |

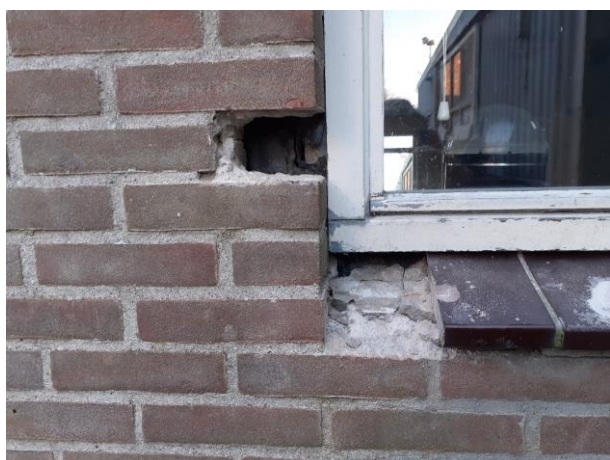
| <b>spouw</b> | <b>foto: 7</b> |

| <b>opmerkingen</b> | De spouw is onderzocht. Er zijn geen asbestverdachte materialen aangetroffen. |

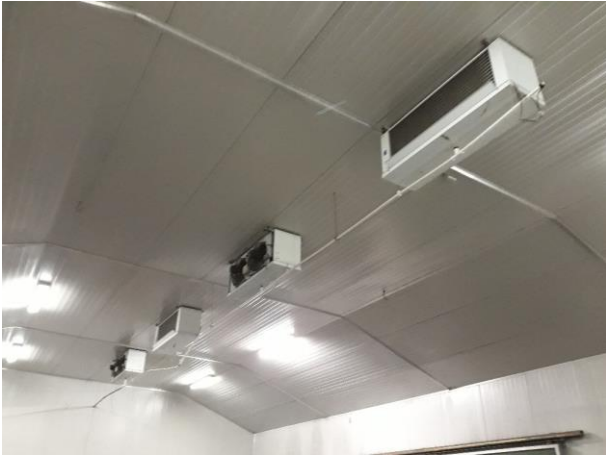
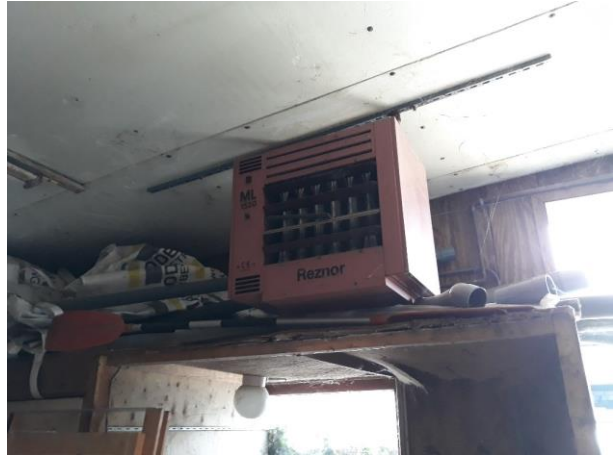
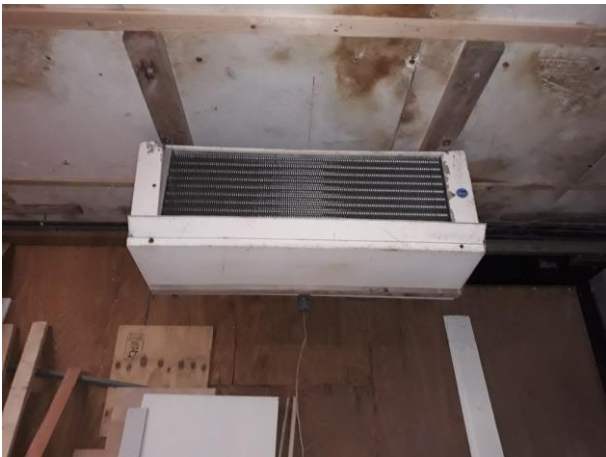
| <b>opmerkingen</b> | <p>Van de koelers en kachels (Helpman, Reznor, geen merk zichtbaar) is het ons onbekend of deze asbest bevatten. In het versie 2 rapport zijn de objecten, veiligheidshalve bij sloop/verwijdering, opgeschaald naar asbesthoudende objecten.</p> <p>Indien we geen gegevens kunnen achterhalen waaruit blijkt dat de objecten asbesthoudend of niet asbesthoudend zijn mogen we veiligheidshalve niet meer aannemen dat ze asbesthoudend zijn. Dit is aangegeven door onze certificerende instantie.</p> <p>De kachel op de verdieping van pand A bleek te zijn verwijderd.</p> |
