### WERKNOTITIE

Datum : 28-08-2018  
Werk : Dorpsstraat 45, Wervershoof

Dorpsstraat 45, Wervershoof

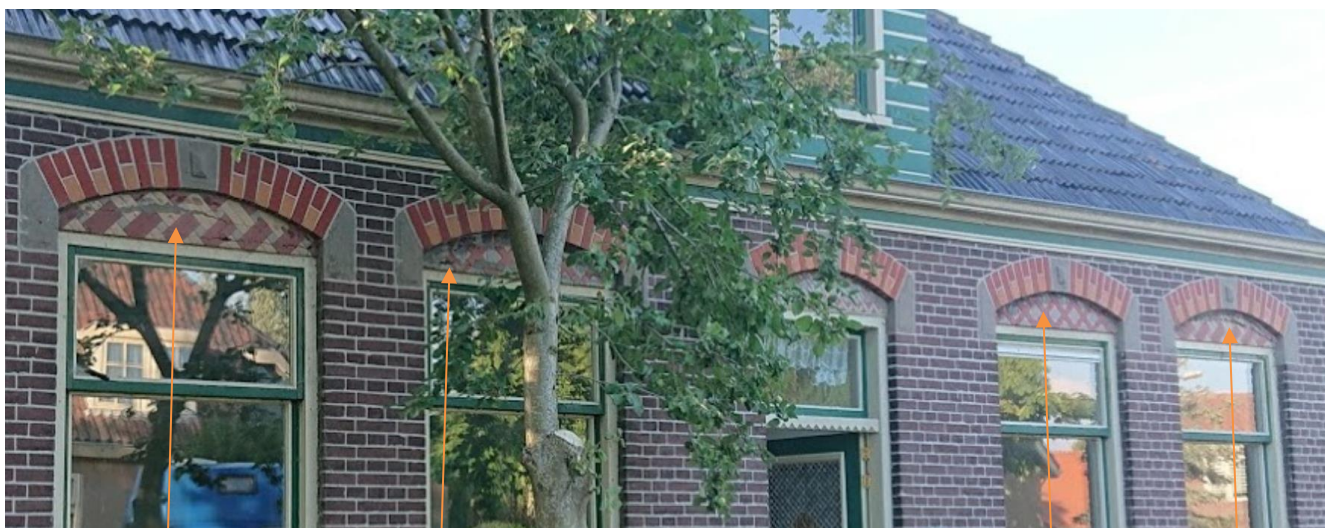
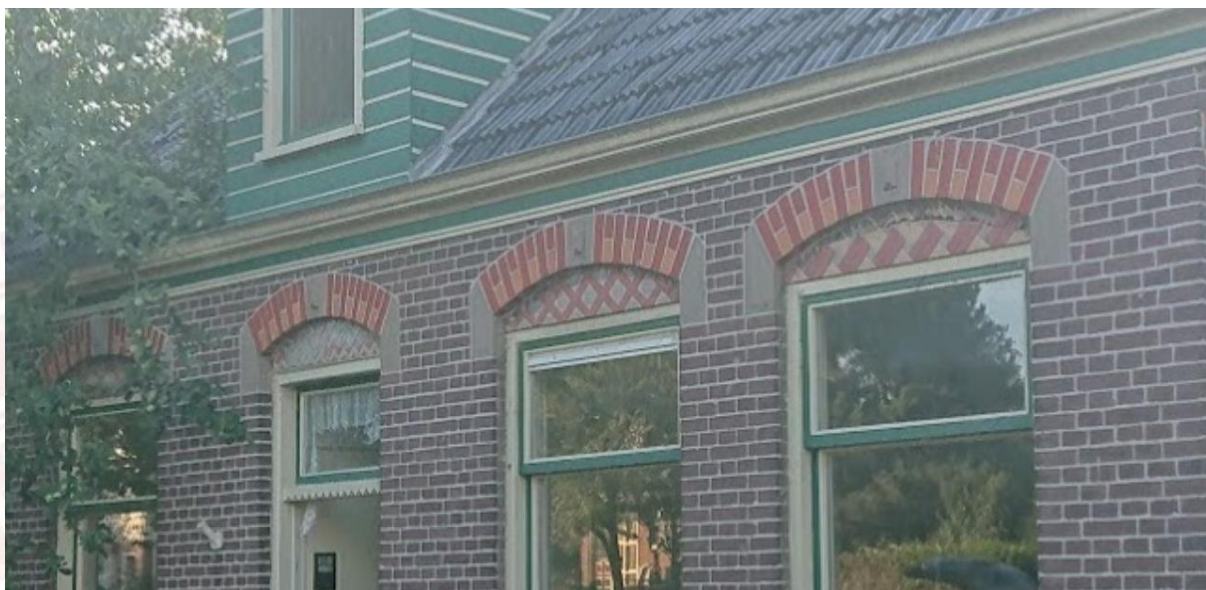
### Bijlage 1

In de voorgevel zijn de lateien boven de kozijnen horizontaal gescheurd (zie bijlage 1). In zowel de voor als de zijgevel is een aanzienlijke bolling in de gevel aanwezig (zie bijlage 2). De linkerzijgevel helt wat over. Zowel de linker- als de rechterzijgevel vertonen scheuren aan de achterzijde van het pand (zie bijlage 3). Met name in de linker zijgevel is ook een aanzienlijke horizontale beweging in de gevel waarneembaar (deze tekent zicht rondom de muurankers). In het voegwerk heeft op verscheidende plaatsen herstelwerk plaatsgevonden.

Scheurvorming in bestaande lateien boven kozijnen

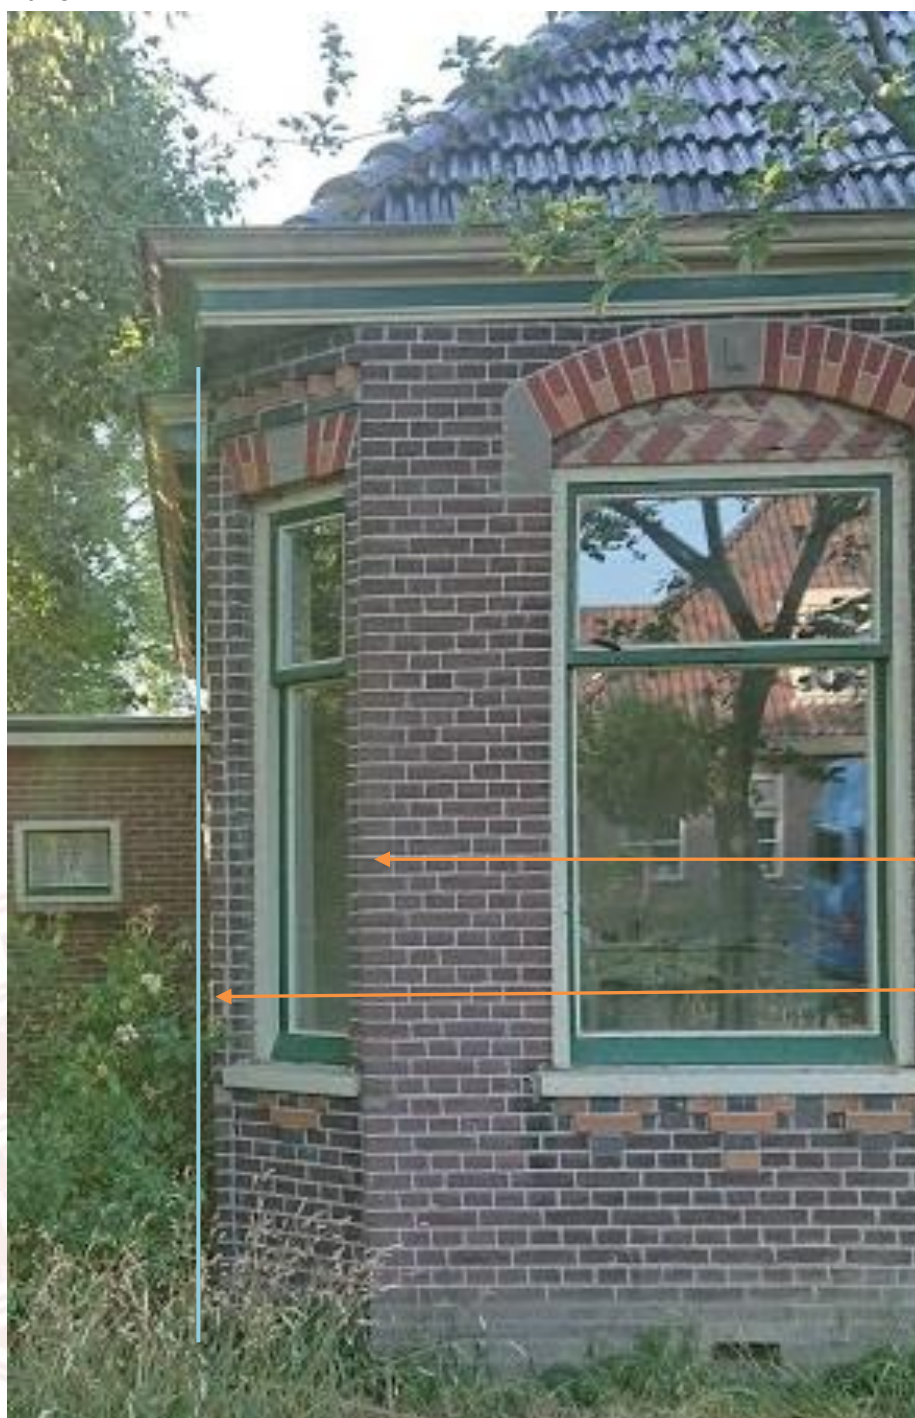
### Bijlage 2

De bolling in de gevels en de vloer, en de scheefstand in de verschillende gevels getuigen van een verminderd functioneren van de fundering. Door het zakken van de fundering van met name de zijgevels is horizontale scheurvorming ontstaan in de gevels. Hierdoor is de samenhang in de gevels sterk aangedaan.

Bolling in gevel

Bolling en  
scheefstand in gevel

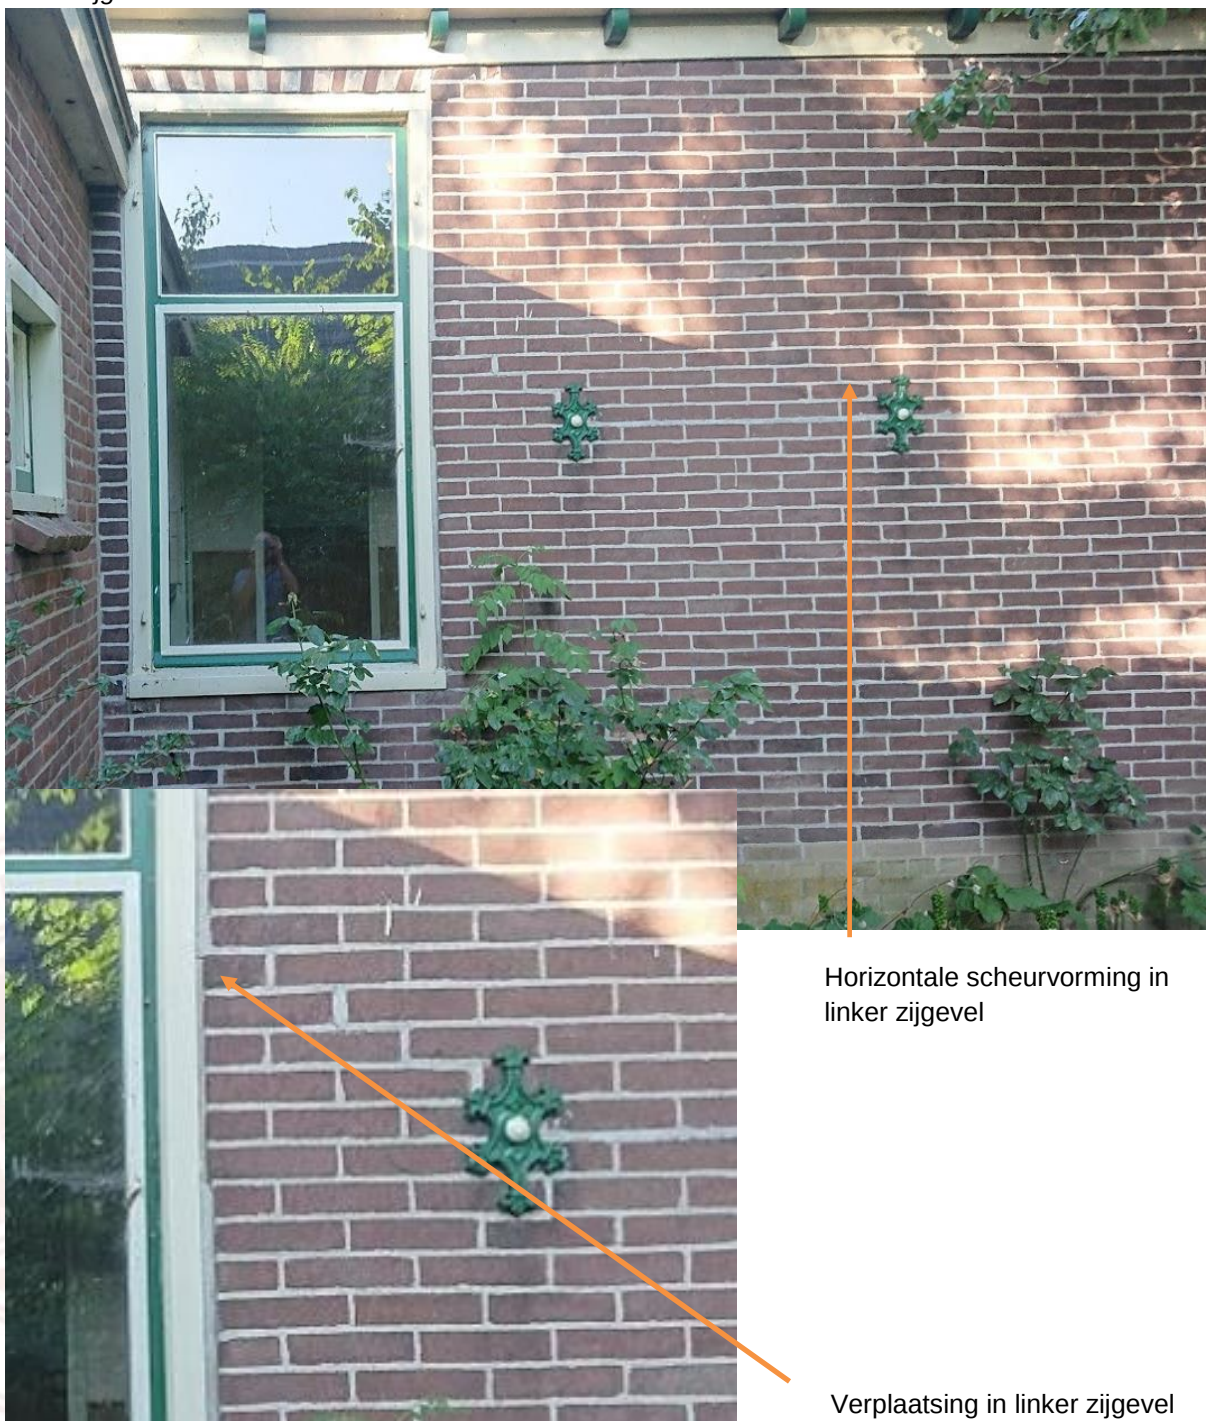
Bijlage 3

*linker zijgevel*

Horizontale scheurvorming in  
linker zijgevel

Verplaatsing in linker zijgevel

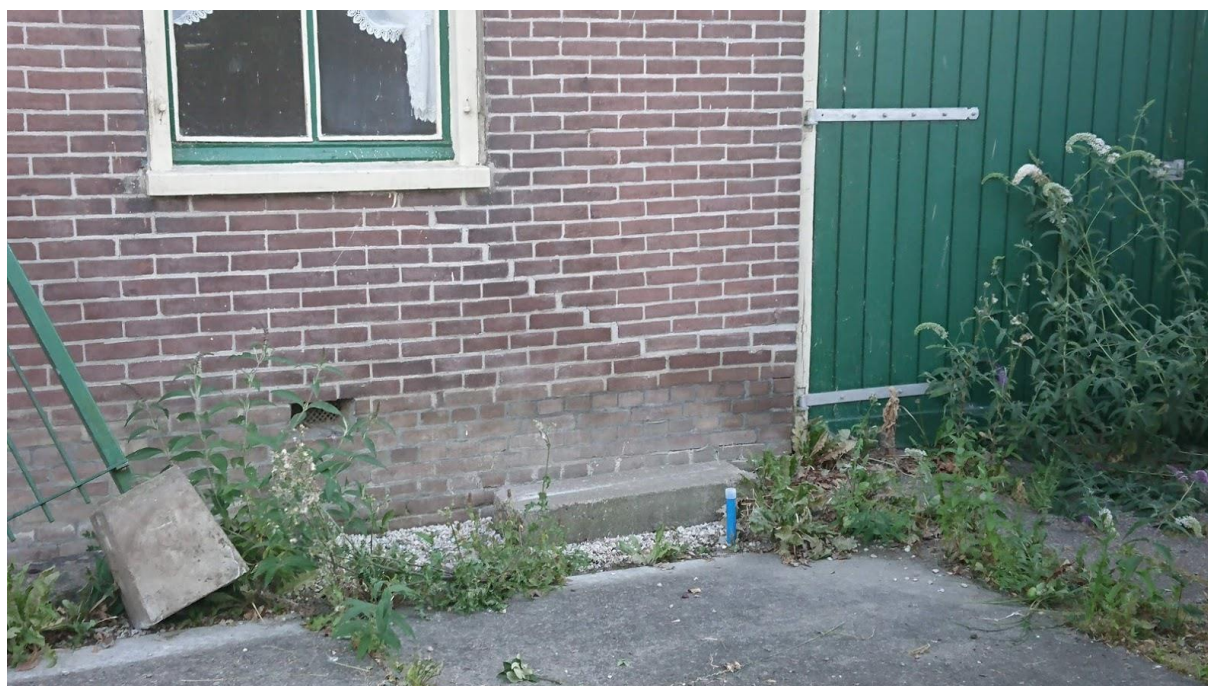
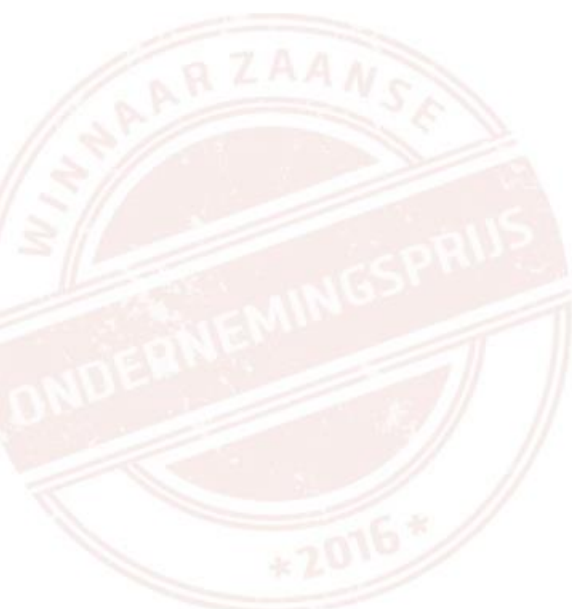
Bijlage 4

*rechter zijgevel*
