*constructie opname + schriftelijke rapportage woning  
Dorpsstraat 45 te Wervershoof*

*ORDERNO* *2018-20906*

betreft : constructieve opname woning  
a.d. Dorpsstraat 45 te Wervershoof

projectnr: 20906

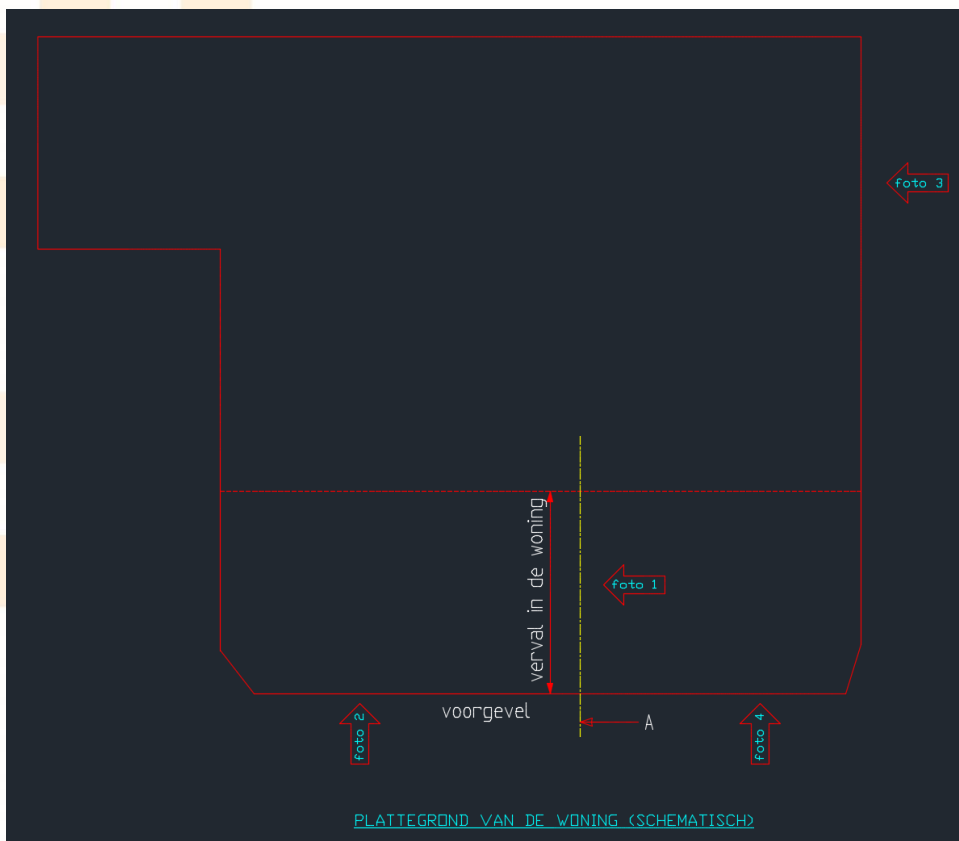
Wat onmiddellijk opviel bij het betreden van de woning is het niet waterpas zijn van de begane grondvloer.  
Vanaf een lijn ca. 3.5m achter de voorgevel naar voren toe loopt de vloer ca. 7cm af. Dit is duidelijk waarneembaar tijdens het lopen. Visueel is het bij uitzichten ook duidelijk zichtbaar.  
E.e.a. is een gevolg van het verzakken van de fundering en voorgevel van de woning. Hierdoor is ook een probleem ontstaan dat meerdere binnendeuren "scheluw" in de kozijnen zitten en daardoor klemmen (zie foto 1).

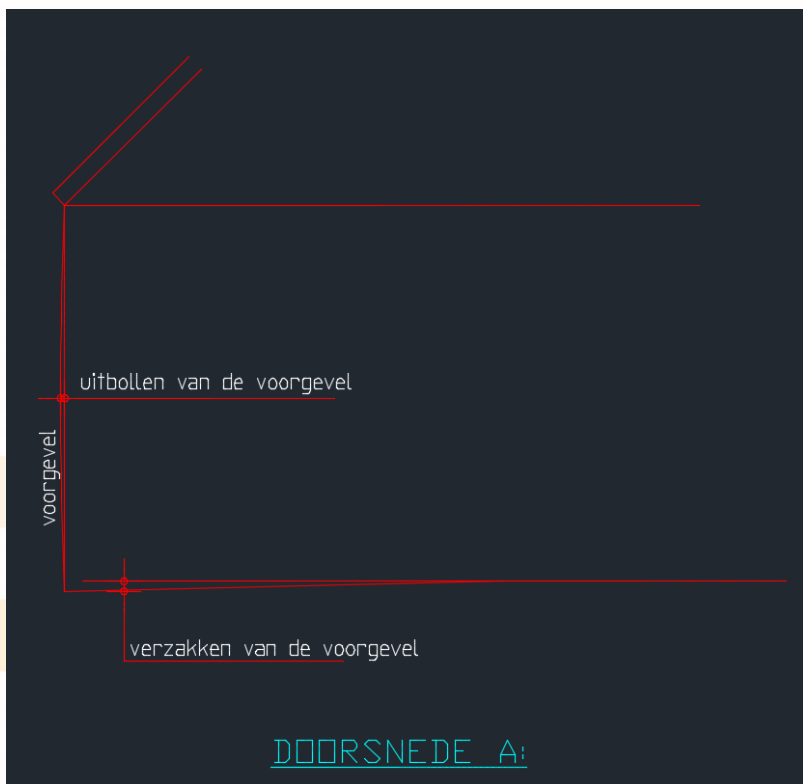
Een ander gevolg van het verzakken van de voorgevel is buitenom zichtbaar. De voorgevel is aan de onderzijde aan de fundering gefixeerd en aan de bovenzijde aan de kap / 1<sup>e</sup> verdiepingsvloer. Door het wegzakken van de vloer en door de beide fixatie punten is de voorgevel onder spanning komen te staan en staat daardoor bol, e.e.a. is schematisch gevisualiseerd in onderstaand schema.

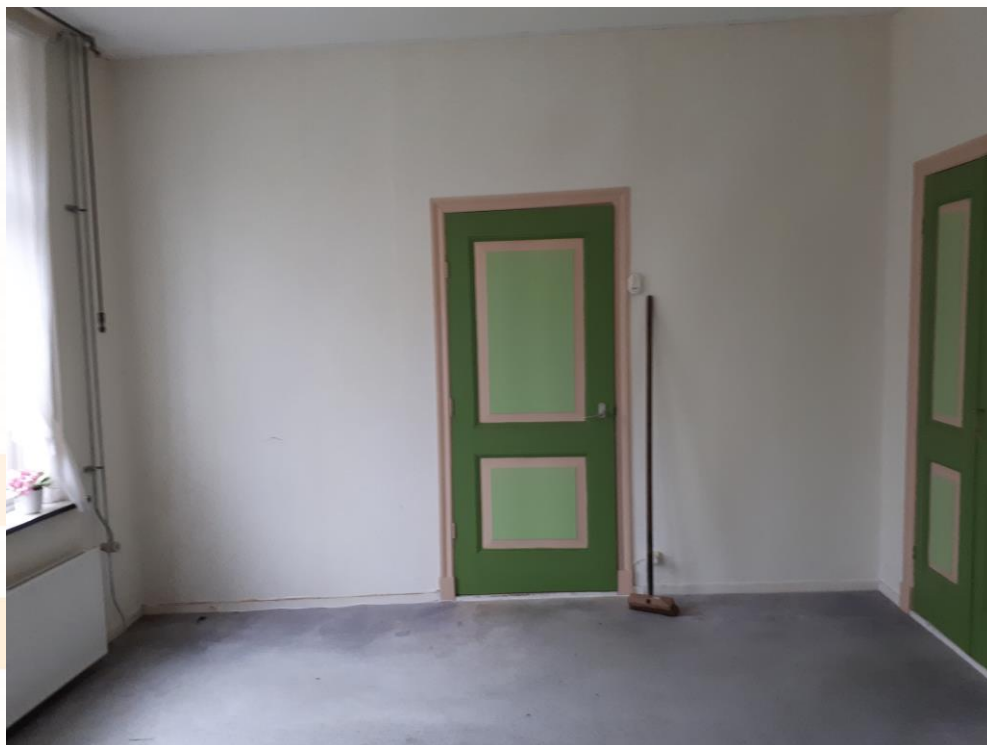
**FOTO 1:** scheve vloer met deur "scheluw" in kozijn

Voor het verzakken van de fundering is er maar 1 oplossing mogelijk, dat is het aanbrengen van een betonnen plaatvloer welke onderheid is op stalen buispalen. Deze wordt dan middels ingekast op voor- en achtergevel en beide zijgevels. Voor het aanbrengen dienen wel alle binnenwanden weggenomen te worden zodat het een vloer wordt welke uit één grote plaat bestaat over het gehele grondvlak van de woning.

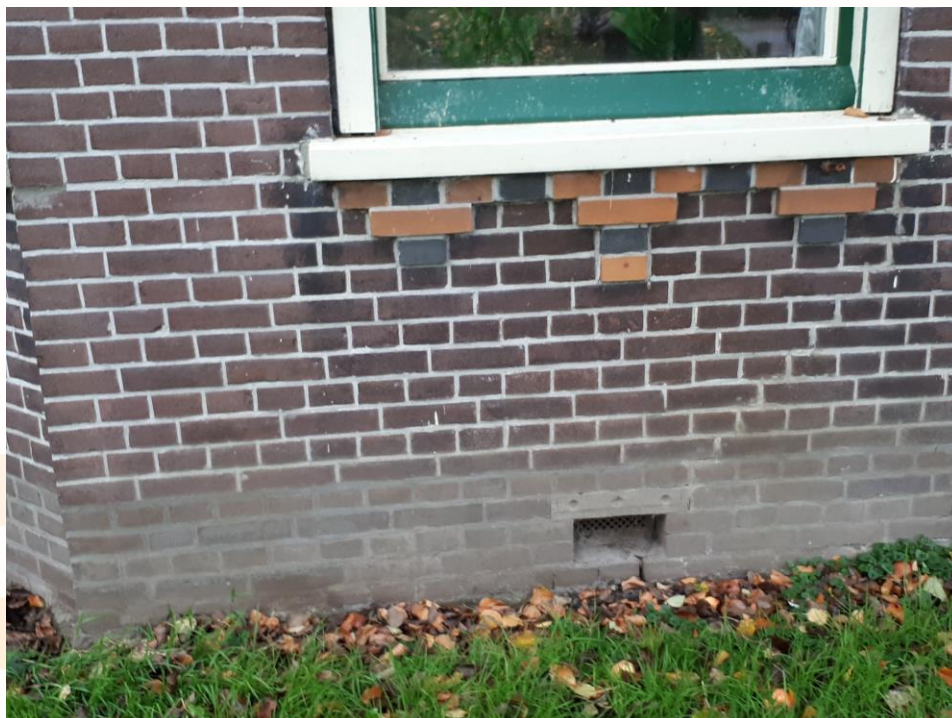
Ook door dit "opbollen" zijn er t.g.v. trekspanningen in het metselwerk scheuren ontstaan. Helaas is het niet mogelijk e.e.a. goed op de foto te krijgen ter verduidelijking. Veelal zijn dit horizontale scheuren evenwijdig aan de lintvoegen. Zowel in de voorgevel als in ook in beide zijgevels zijn duidelijk waarneembare scheuren zichtbaar welke hier en daar provisorisch zijn hersteld door het opnieuw aanbrengen van voegen (foto 2 + 3).

Door genoemde scheuren in voorgevel en beide zijgevels is de samenhang van het metselwerk niet meer intact.

**FOTO 2:** provisorisch herstelde scheur in voorgevel

De voorgevel en beide zijgevels zullen gevels opgekrikt moeten worden om weer een waterpas en recht geheel te krijgen. Tevens dienen de scheuren en samenhang van het metselwerk te worden hersteld.

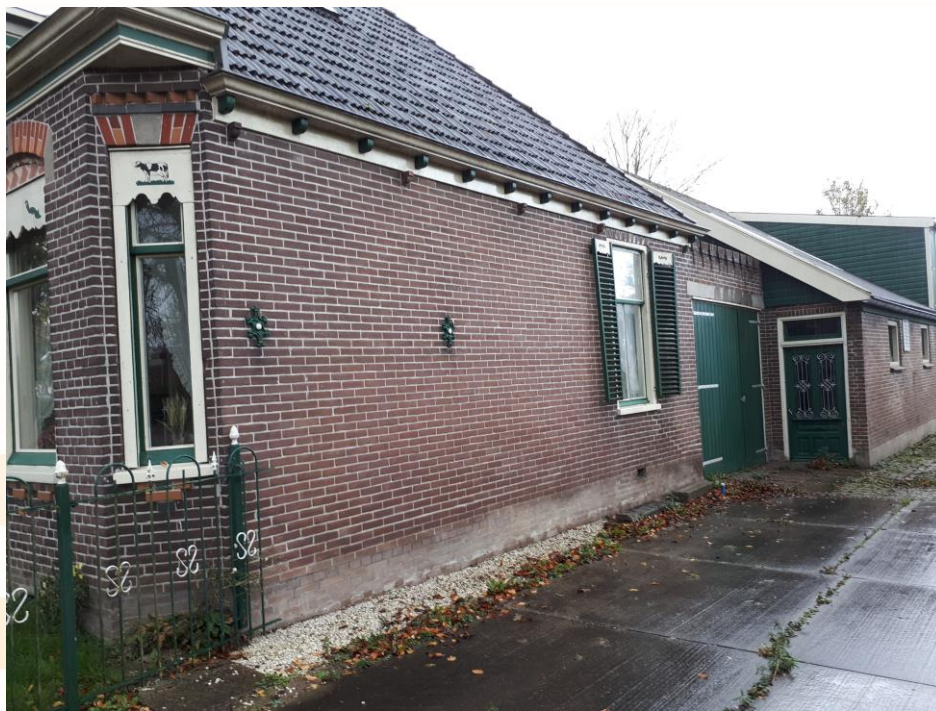
**FOTO 3:** scheurvorming in rechterzijgevel (rechter onder hoek raam)

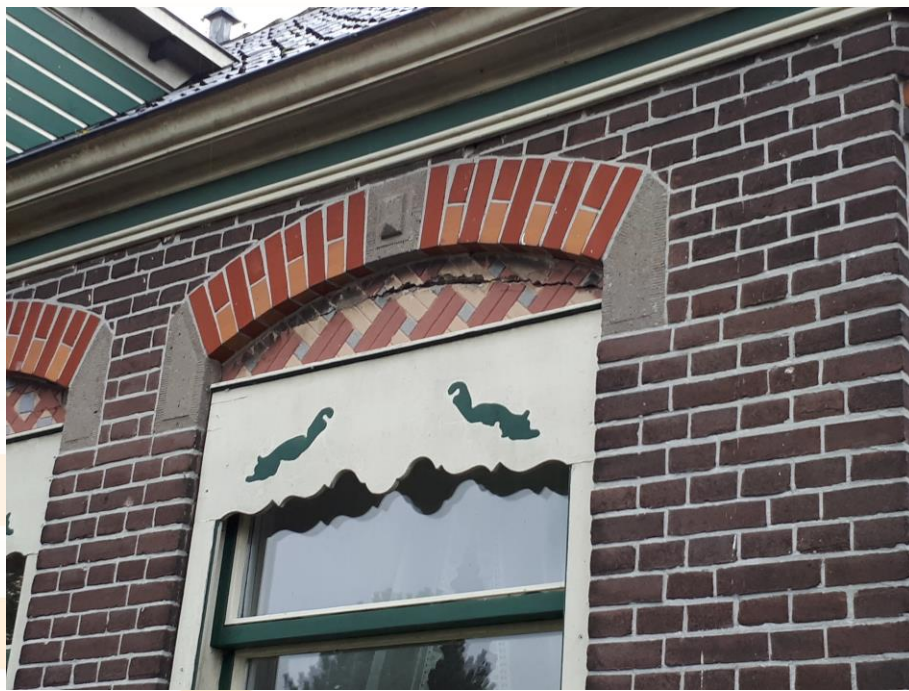
Ook is zichtbaar dat in meerdere gevallen het metselwerk t.o.v. elkaar is "verschoven" waardoor als het ware losse schijven van metselwerk zijn ontstaan welke geen samenhang meer hebben met elkaar (losse stukken wand op elkaar). Boven de ramen zijn loszittende rollagen te zien (foto 4).

**FOTO 4:** losliggende rollagen t.p.v. ramen in voorgevel

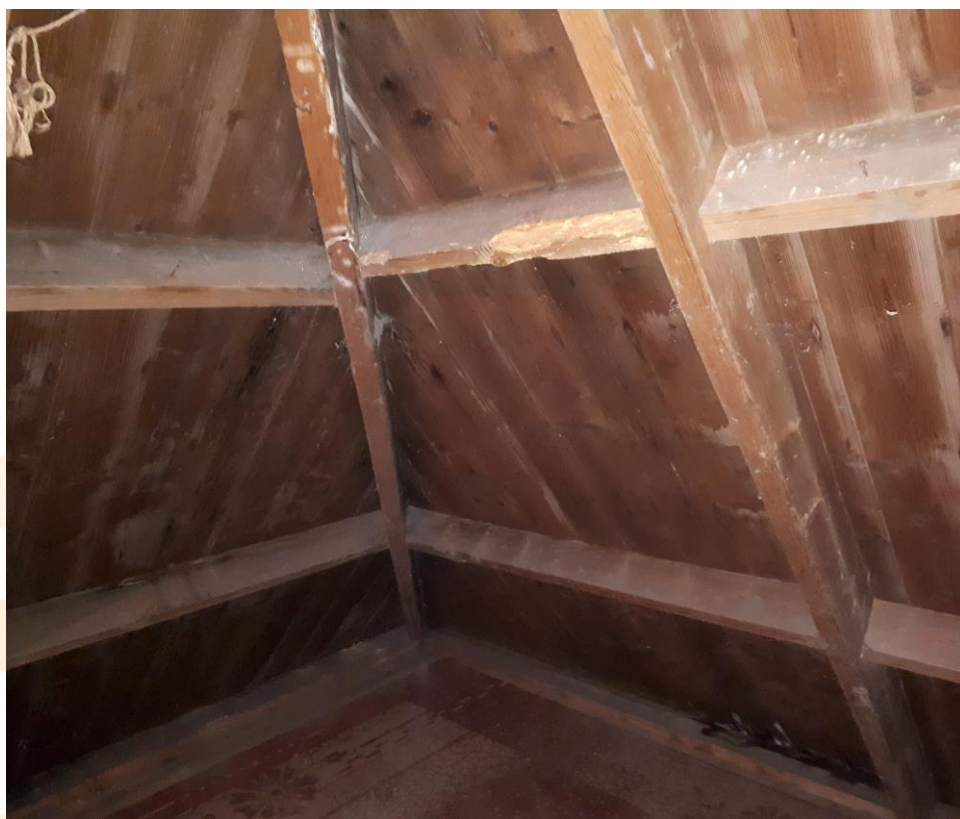
De kopsant en binten zijn naar hedendaagse maatstaven te licht uitgevoerd. Tevens zijn ze aangetast door houtworm.

Indien de spanten her-berekend gaan worden i.v.m. het aanbrengen van isolatie (toenemen van gewicht) wat uiteraard nodig is heden ten dage zal uit de berekening blijken dat de spanten en verdere kap onderdelen niet voldoen op sterkte en doorbuiging.

**FOTO 5:** binnenzijde kap (te lichte) houten spanten

De kapconstructie zal tezamen met de 1<sup>e</sup> verd.vloer moeten worden verwijderd en vervangen voor nieuw.

Beide voldoen niet meer aan de hedendaagse eisen van sterkte en doorbuiging.

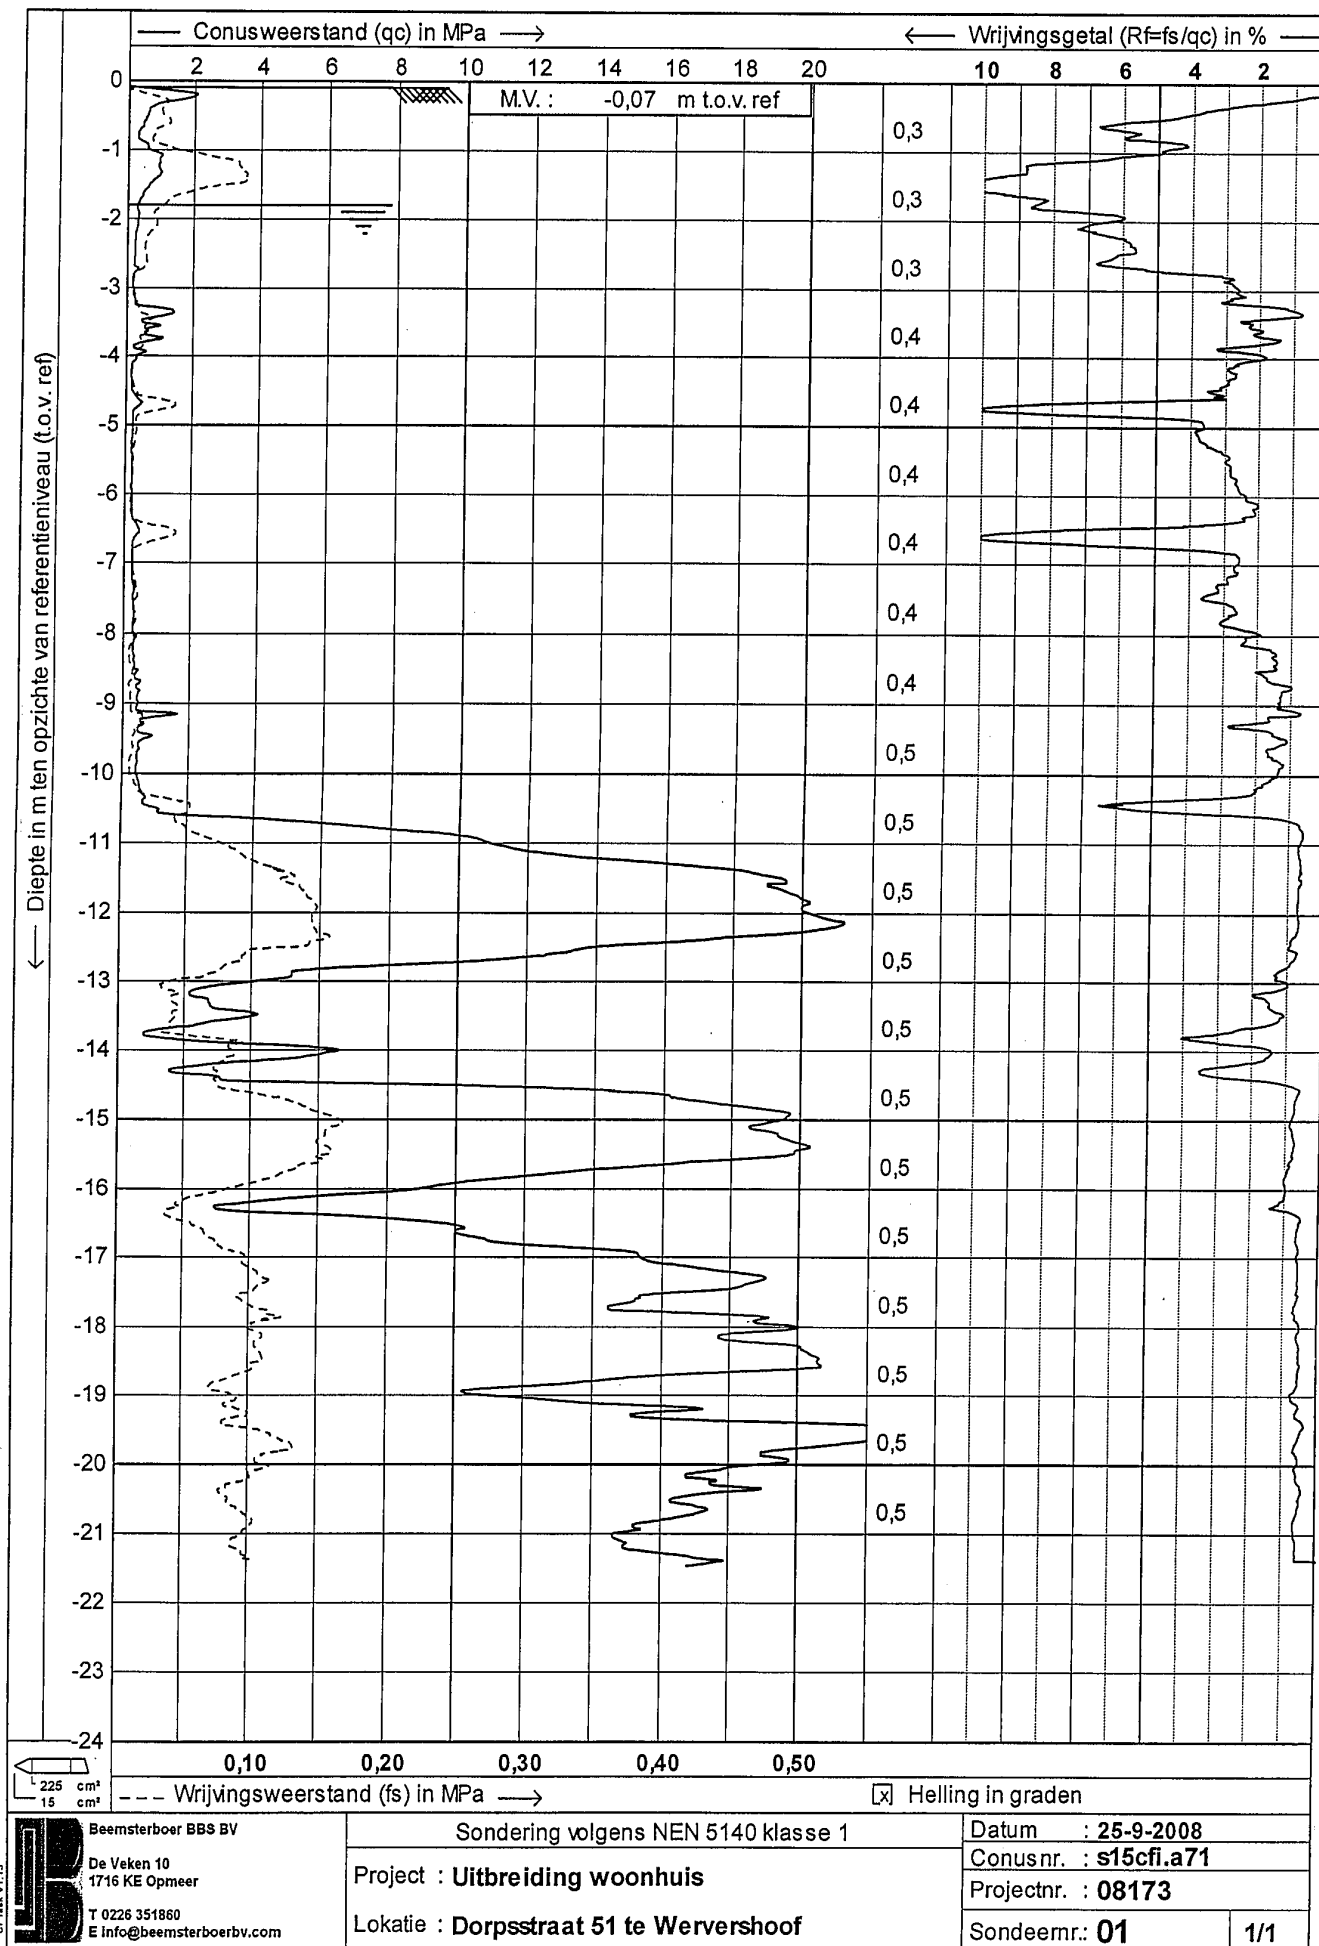
# BIJLAGE A:

Een sondering van een nabijgelegen perceel (zie bijlage A) geeft aan dat er in de bovenlaag geen voldoende draagkrachtige laag aanwezig is om de belasting te kunnen opnemen en het verder zakken te stoppen.

Er is derhalve geen andere oplossing mogelijk dan het onderheien middels stalen buispalen van de betonvloer.
