## Notitie

Kenmerk  
296813

Betreft  
Geohydrologisch onderzoek terrein van de voormalige Apostolische kerk te Naarden

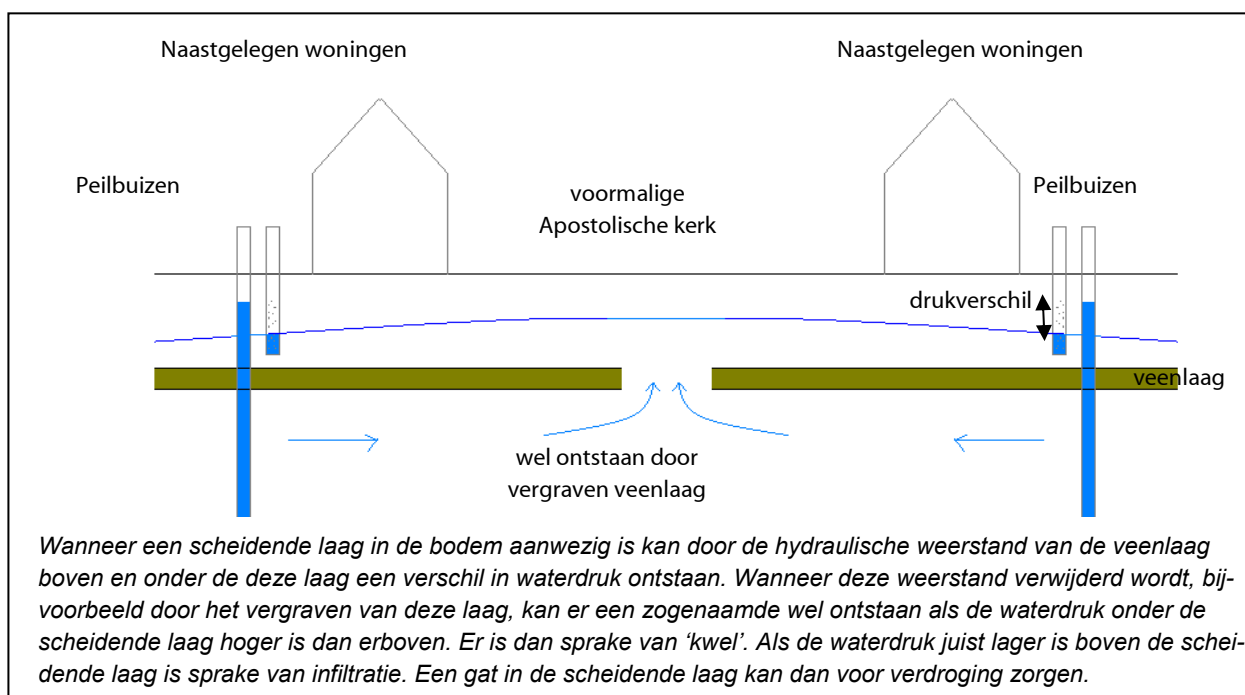
Figuur 1 Uitleg conclusie Arcadis (2003)

Om inzicht te krijgen in de huidige geohydrologische situatie is het noodzakelijk de grondwaterstand vast te stellen. Wanneer een scheidende veenlaag aanwezig is in het gebied kan door boven en onder de scheidende laag te meten worden nagegaan of in het diepe pakket een hogere stijghoogte (waterdruk) aanwezig is. Is dit het geval, dan is sprake van kwel (zie ook figuur 1).

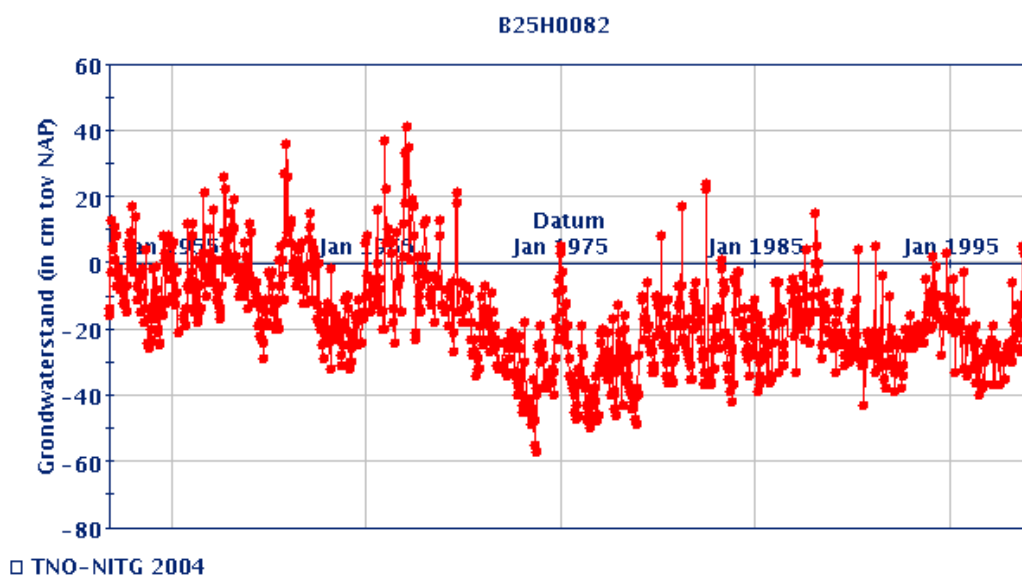
Figuur 3

In de grafiek (figuur 3) is te zien dat de grondwaterstand in Naarden in het seizoen fluctueert. In de winter is de grondwaterstand hoger en in de zomer is de grondwaterstand lager. De 'natte en droge jaren' zorgen daarnaast voor verschillen tussen de jaren. Dit beeld is kenmerkend voor infiltratiegebieden waarin de grondwaterstand afhankelijk is van de hoeveelheid regen en zon.

Meetreeksen van peilbuis B25H0082

De oorzaak van de wateroverlast in de kerk is zeer waarschijnlijk veroorzaakt door de fluctuatie van de grondwaterstand in combinatie met een lekke constructie. Uit de peilbuis van B25H0082 blijkt dat het grondwater 's winters boven NAP kan reiken. Het maaiveld op de locatie varieert van 0,24 m tot 1,14 m. Daarmee kan 's winters de grondwaterstand hoger komen te liggen dan de vloer van de kelder. Het grondwater lekte daardoor langzaam naar binnen. Deze theorie komt overeen met de oude ontwerptekeningen van de kerk (bijlage 4). Op deze tekening staat dat het grondwater maximaal tot 0,80 m boven de onderkant van de kelder reikt.

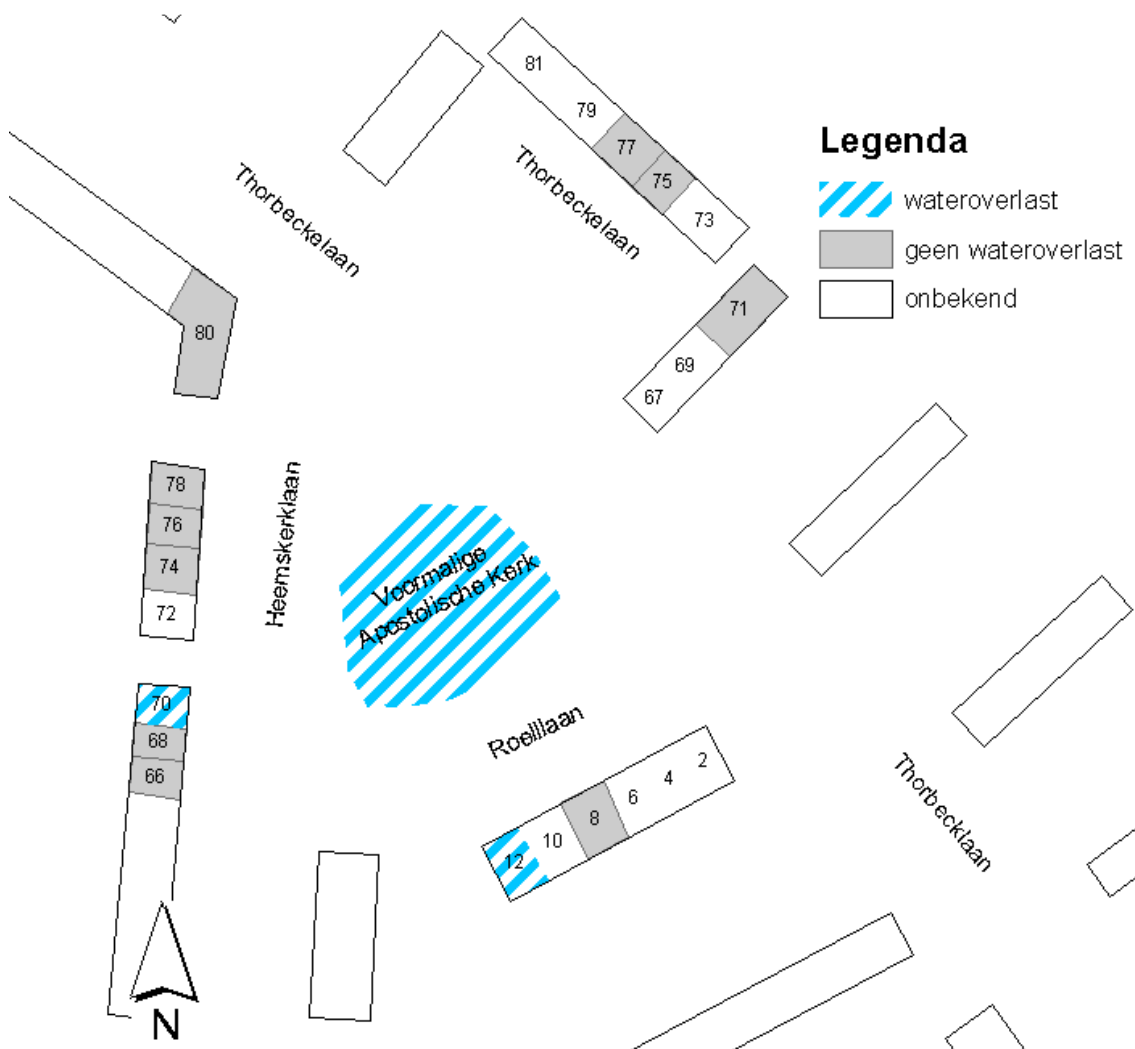
Figuur 4 Geconstateerde wateroverlast door buurtbewoners

Uit de geretourneerde enquêtes blijkt dat de bewoners in de omgeving van de voormalige Apostolische kerk geen langdurig water op hun perceel of in hun kelder hebben geconstateerd (weergegeven in figuur 4). Wel ondervindt één geënuquêteerde vochtoverlast en één geënuquêteerde heeft in het verleden water in de kelder geconstateerd, dit is reeds vakkundig gerepareerd.

Uit de enquête blijkt dat in een aantal omliggende woningen wateroverlast wordt ondervonden. Uit het hier uitgevoerde onderzoek kan echter worden geconcludeerd dat dit niet wordt veroorzaakt door het grondwater. In de natte wintersituatie is het wel mogelijk dat in diepe of laagliggende kruipruimtes en kelderkasten door de capillaire werking<sup>4</sup> vochtige omstandigheden ontstaan.

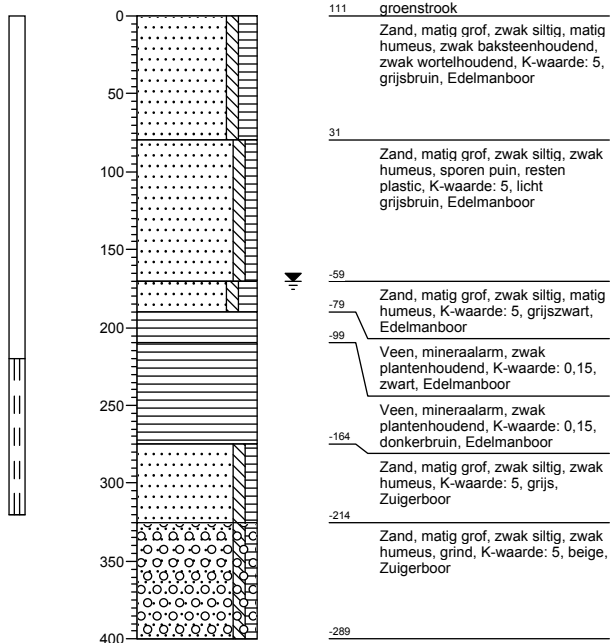
**Boring: PB03**

| diepte in m t.o.v. NAP | Bodemopbouw | geschatte doorlatendheid |
|---|---|---|
| -0,89 tot -1,89 | Zand, matig grof, zwak siltig, matig humeus<br>Ter hoogte van peilbuis 3 bevindt zich hier een veenlaag | goed, en ter hoogte van peilbuis 3 slecht |

\*\* Ter hoogte van peilbuis drie is een veenlaag aangetroffen, boven de veenlaag is geen filter geplaatst omdat de grondwaterstand tot de veenlaag reikt. Het filter zou dan droog komen te staan.

Uit het veldwerk blijkt dat geen scheidende laag ter hoogte van het braakliggende terrein van de voormalige Apostolische kerk aanwezig is. Alleen ter hoogte van boring 3 is een veenlaag aangetroffen. Omdat in de boringen in de nabije omgeving van de voormalige Apostolische kerk ook geen veenlaag aangetroffen is, kan met zekerheid worden vastgesteld dat de wateroverlast destijds niets te maken heeft gehad met een zogenaamde 'wel'.

X: 138882,81  
Y: 477641,35  
Datum: 11-10-2010  
GWS: 170  
GHG:  
GLG: 210  
Opmerking: 1,11P.
