## **ASBESTINVENTARISATIE RAPPORT**

t.b.v. sloop

“Woonhuis met schuren“  
aan de De Heul 18-20 te Oostzaan

Projectnummer: 2007-638  
01 oktober 2007

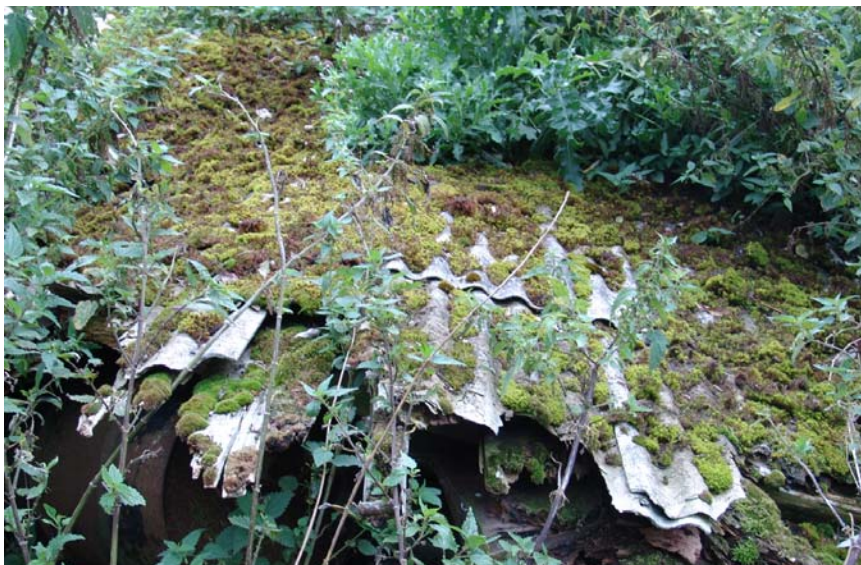
### Overzicht asbesthoudende materialen

| 01 | 10-15% Chrysotiel niet-hechtgebonden |
| Golfplaten in brokstukken | |
| Van twee schuren welke ingestort zijn | |
| 10 + 15 m2 | |
| Bereikbaar vanaf de grond | |
| Direct saneren noodzakelijk | Klasse II |

| Los | Openlucht |
