## Bomen Effect Analyse Manegeterrein Middenweg Oudekerk aan de Amstel

| Projectnummer: | 17P2100033 |
| Datum: | 4 oktober 2022 |

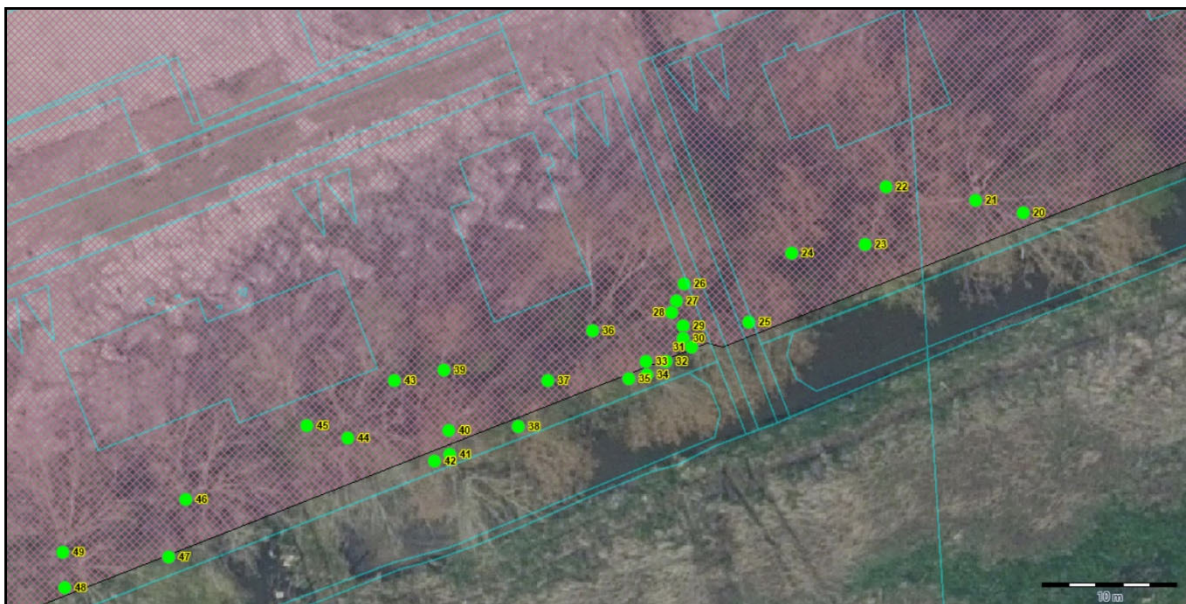
Figuur 3: Ontwerptekening HOLENDRECHTWG\_werkbestand\_28 (DWG) (blauwe lijnen) en bestaande bomen (groene stippen). Het paars gearceerde vlak illustreert de contouren van de ophoging.

Aan de randen van de kavels en het ophooggebied zal een talud worden aangebracht (onder andere binnen de strook van bomen 32, 33, 34, 35, 38, 41, 42, en 47 in figuur 3) ten behoeve van de sloot. Deze sloot loopt nagenoeg rondom het terrein. Hierdoor zullen nieuwe watergangen worden gegraven (nabij boom 56) en bestaande sloten/greppels worden verruimd (noordzijde). Aan de noordzijde vervalt of wordt de ondergrondse groeiplaats voor bomen 1 en 7 en het aanwezige struweel sterk ingeperkt.

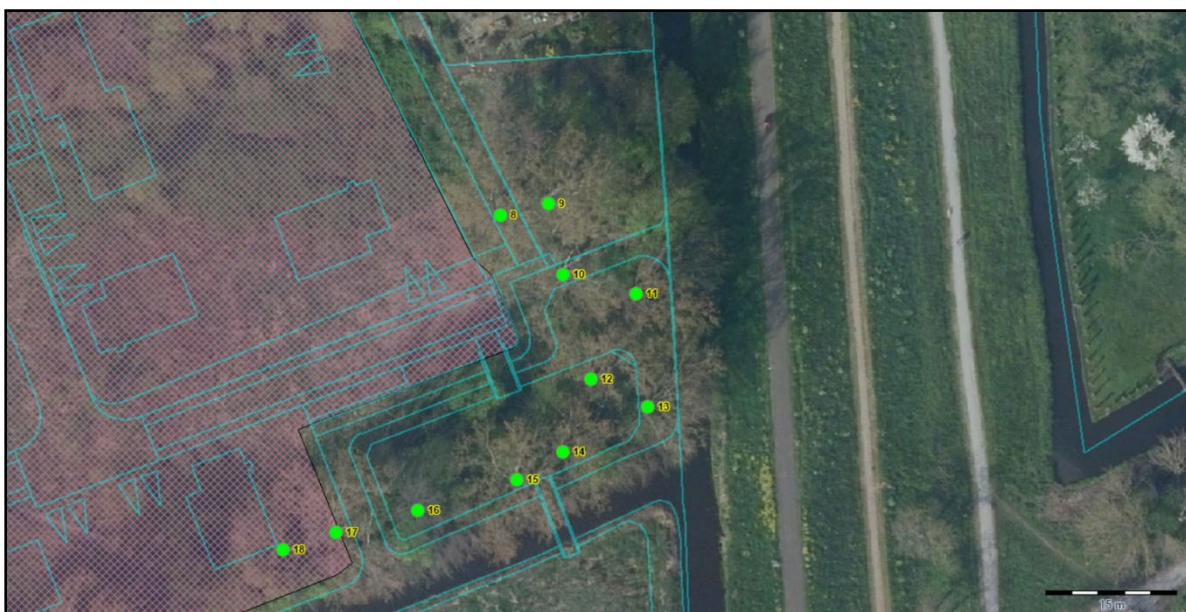
Bomen 8 tot en met 17 vallen binnen de invloedssfeer van graafwerkzaamheden. Hier zal een eiland worden gecreëerd waarbij een nieuwe sloten en een talud wordt aangebracht (figuur 4 en 2). De groeiplaats van de bomen zal worden afgegraven. Omdat er sprake is van een hoge grondwaterstand dient een minimale stabiliteitskruit worden aangehouden die gelijk ligt aan de kroonprojectie. Deze maatvoering is van belang om de stabiliteit voldoende te kunnen garanderen. Ontgravingen binnen het projectgebied kunnen direct leiden tot instabiliteit en dienen daarom voorkomen te worden.

Figuur 4: Situatie nabij bomen 8 tot en met 18 waarbij graafwerkzaamheden zullen worden uitgevoerd.

Voor de bomen aan de oostzijde nrs. 8 t/m 16 blijkt dat ook hier de impact van de grondwerkzaamheden en groeiplaatsverandering op basis van bovenstaande bevindingen fataal zullen zijn.

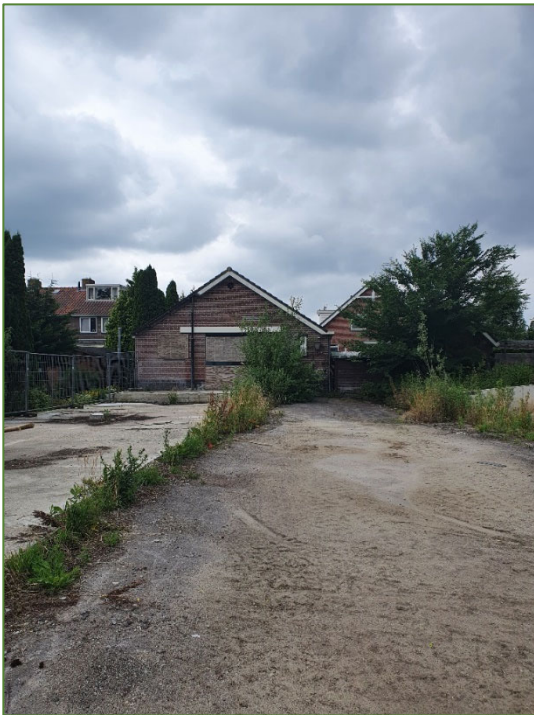
| Boomnr. | Botanische naam | Knelpunt(en) | Invloed |
|---|---|---|---|
| 58 | <i>Populus x canadensis</i> | Binnen contouren ophoging/verharding t.b.v. parkeerplaatsen | Fataal |

De foto (links) toont de nog staande schuur met daarnaast de geknotte populier nr. 58

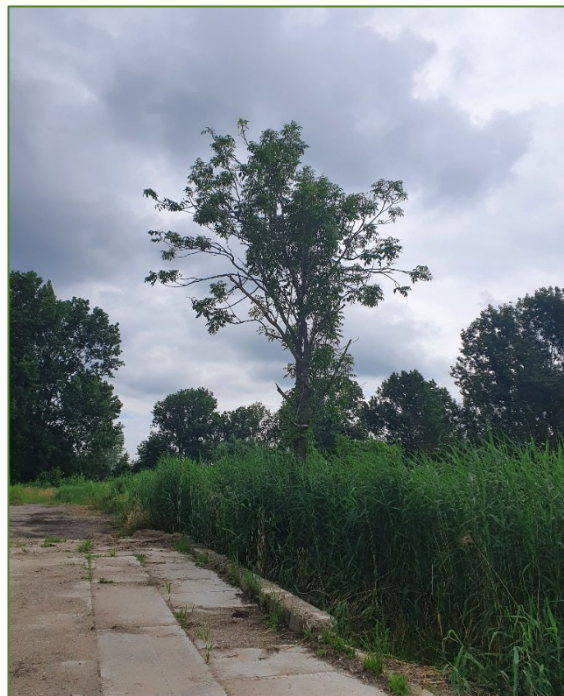
- De kwaliteit van de bomen is over het algemeen als matig beoordeeld;
- Uitzonderingen hierop zijn de bomen 16 en 57 door aantastingen in een slechte conditie verkeren en die duidelijke tekenen van afsterving vertonen;
- Bomen 51 t/m 54 tonen zwaar achterstallige onderhoud waarbij het risico op uitbreken van takken bestaat;
- Nagenoeg alle bomen tonen een sterke snoeiachterstand waarbij er zwaar dood hout is ontstaan.

| Boomnr. | Botanische naam | Knelpunt(en) | Invloed |
|---|---|---|---|
| 57 | <i>Fraxinus excelsior</i> | Binnen contouren ophoging | Fataal |

De foto (rechts) toont de aangetaste jonge es nr. 57.

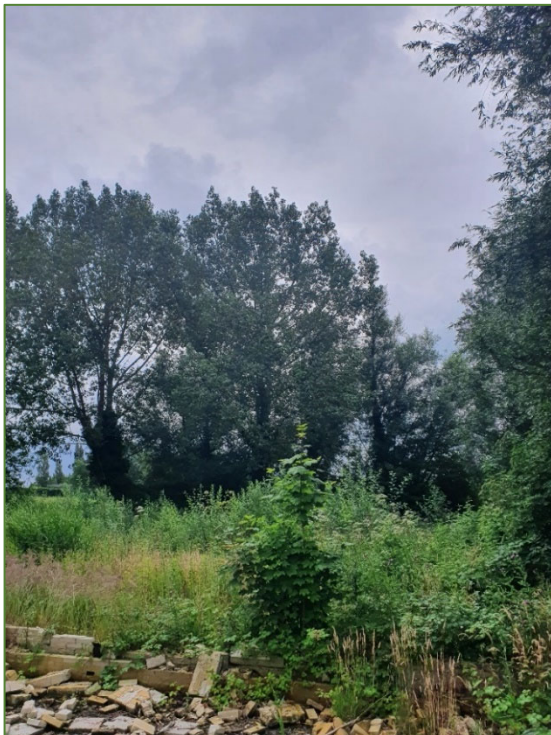
De foto (links) de bomenrij (46 t/m 50) aan de zuidzijde van het gebied. Door de boomgrootte in combinatie met de vrij uitgroei zijn deze bomen moeilijk in te passen.

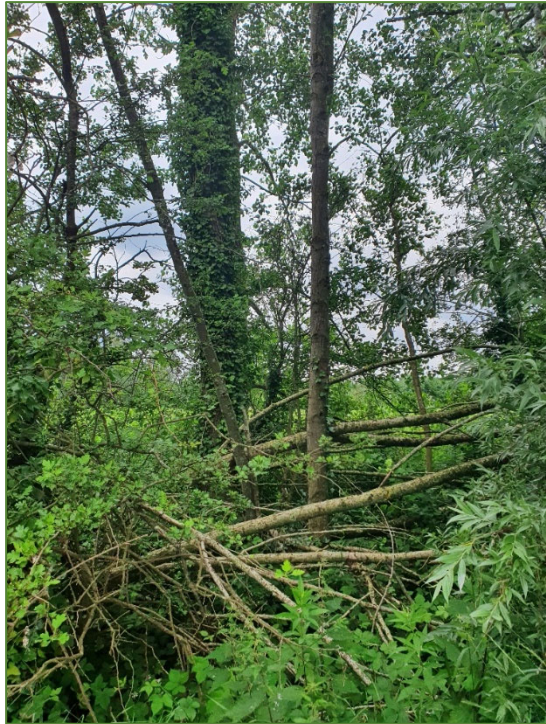
De foto toont de situatie ter hoogte van boom 24 in de verdiepte standplaats. Door gebrek aan onderhoud zijn hier omgevallen bomen aangetroffen.

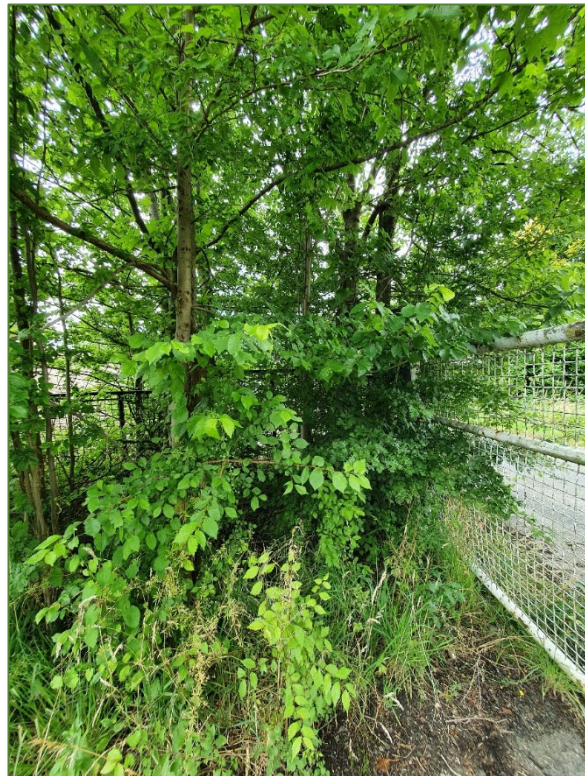
De foto (rechts) toont de begroeiing langs het terrein aan de Middenweg. Bij deze bomen is er sprake van struweel waarvoor geen vergunningsplicht is.

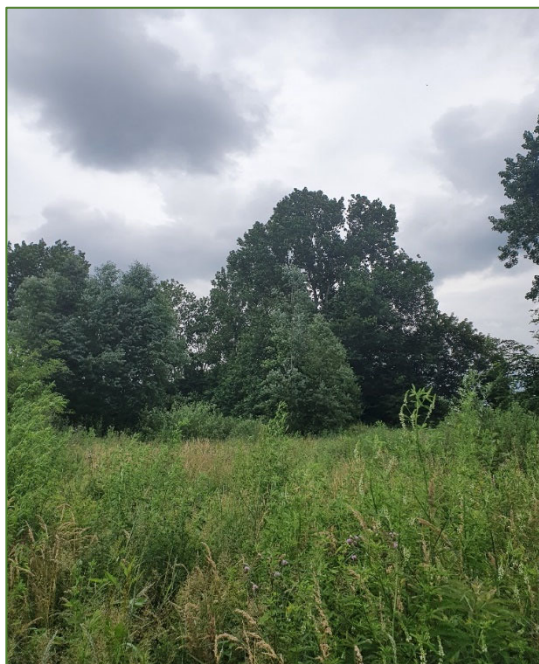
De foto toont de bomen aan de oostzijde van het gebied.
