**BOMEN EFFECT ANALYSE  
ALETTA JACOBSLAAN**

In verband met herontwikkeling schoolterrein

**Opdrachtgever:**  
Gemeente Purmerend  
De heer O. Rohde

Projectnummer : P21001  
Datum : 16 maart 2021

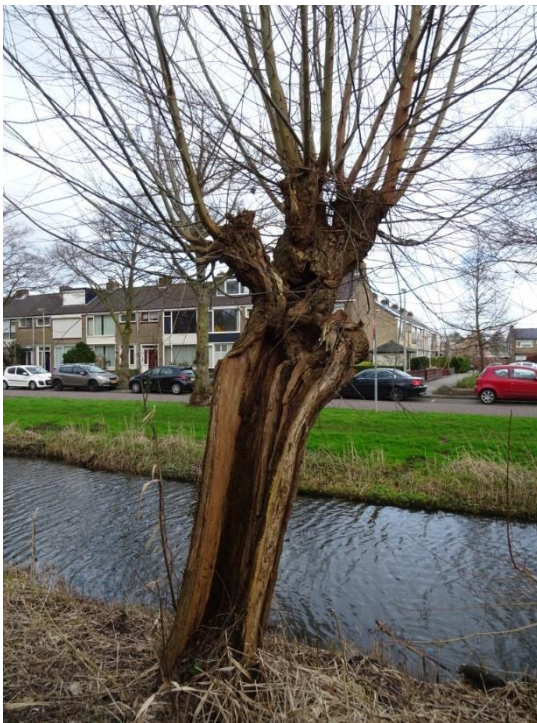
*Knotwilg met verrotte stam en knot*

De knotwilgen hebben vrijwel allemaal een stam die voor het overgrote deel is weggerot. Ook de knot is veelal aangetast door houtrot. Het onderhoud, het knotten, wordt onregelmatig uitgevoerd. Tevens zakken de bomen geleidelijk scheef richting de sloot. Waarschijnlijk omdat de beworteling aan de gevelzijde is weggerot.

In de berm voor de nieuwe bebouwing staat een rijtje van zes knotwilgen, een sleedoorn en een zaailing veldiep. Conform het ontwerp zijn ze te handhaven. Het ligt echter voor de hand om ze te vervangen voor nieuwe bomen. De knotwilgen zijn inmiddels ver afgetakeld; de stam is veelal v er verrot en ook de knot rot veelal flink in. De sleedoorn zakt scheef en meerdere stammen zijn al afgezet. Gezien de beperkte levensverwachting ligt het voor de hand de bomen voorafgaand aan de werkzaamheden te verwijderen en na afloop nieuwe bomen te planten. Gezien de beschikbare ruimte is knotwilg (of een andere vormboom) ook dan de beste keuze.

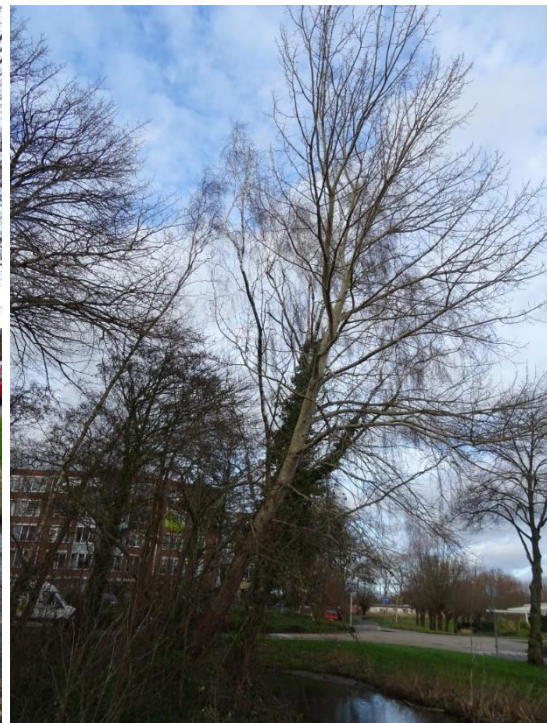
*Scheve grauwe abeel met nummer 12*

Aanvullend is er een aantal bomen dat zodanig dicht op de nieuwe panden staat dat de kroon tegen de gevel kan komen of er zeer dicht bij. Het gaat dan om de bomen 12, 13, 14, 16, 18 en 44.

Voor de overige vier bomen, de nummers 13, 14, 16 en 18, geldt dat bij zorgvuldig werken, aangevuld met een beperkte snoei, behoud goed mogelijk is.

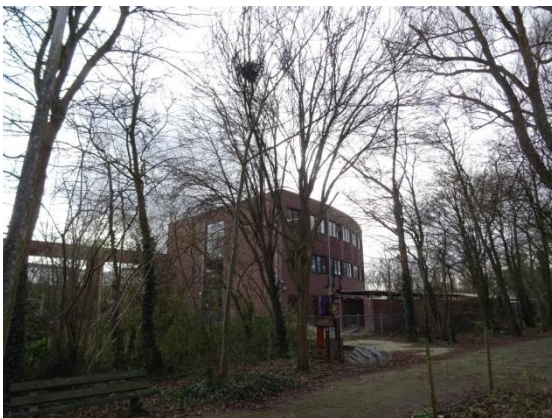
*De bomen 31 tot en met 40*

Boom 33, een veldesdoorn, groeit met de stam tegen de vuilcontainer. Er is daardoor een grote wond ontstaan.

Het is dan ook de overweging waard om in de dichtere delen, bijvoorbeeld, 12 tot en met 25, 31 tot en met 40, 44 tot en met 53 en 60 tot en met 108, een dunning uit te voeren waarbij de meest kansrijke of best ontwikkelde bomen worden vrijgesteld.

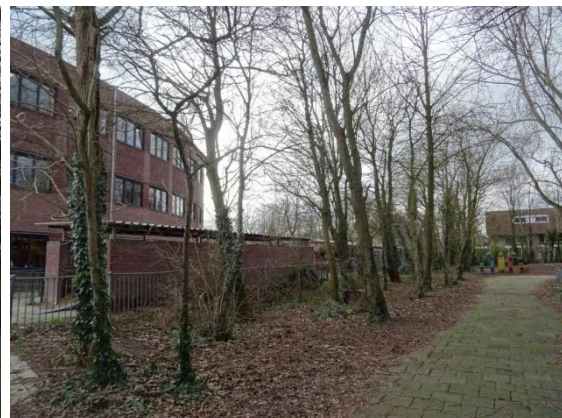
*De bomen 44 tot en met 56*

Sinds de voorgaande opname in 2017 is de kwaliteit van boom 44, de vleugelnoot, sterk afgenomen. Zowel de top als meerdere gesteltakken zijn uitgebroken en in de kroon komt tak- en baststerfte voor.

Bij deze bomen zal de afweging gemaakt moeten worden hoeveel overlast in de nieuwe situatie acceptabel is. Bij boom 44 is de kwaliteit van de boom zodanig dat deze beter verwijderd kan worden. Voor boom 12 geldt dat de kroon voor een groot deel zal overlappen met de nieuwe gevel. Rekening houdend met de benodigde werkruimte bij de bouw, ligt het voor de hand deze boom te verwijderen.

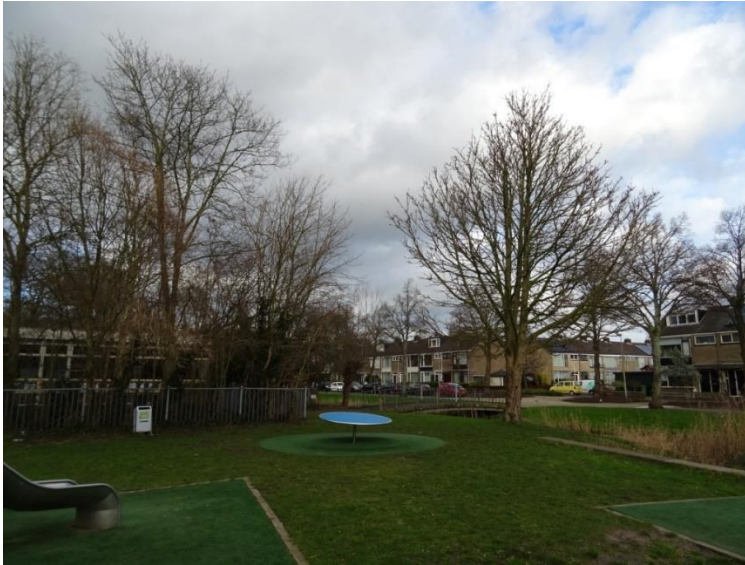
*Witte paardenkastanje 130*

130	164	52	8	2	volgroeid	matig	witte paardenkastanje	Aesculus hippocastanum	gazon	matige aantasting kastanjebloedingsziekte; lichte maaischade	redelijk	5-10 jaar
131	34	11	6	0	volgroeid	redelijk	hazelaar	Corylus avellana	heestervak	veelstammig	redelijk	>25 jaar
132	35	11	5	0	volgroeid	redelijk	gele kornoelje	Cornus mas	heestervak	stam vorkt op 0,5 meter hoogte	goed	>25 jaar
133	36	11	6	0	volgroeid	redelijk	hazelaar	Corylus avellana	heestervak	veelstammig	redelijk	>25 jaar
134	31	10	6	0	volgroeid	redelijk	hazelaar	Corylus avellana	heestervak	veelstammig	redelijk	>25 jaar
135	62	20	4	3	halfwas	redelijk	berk	Betula pendula	heestervak		redelijk	>25 jaar

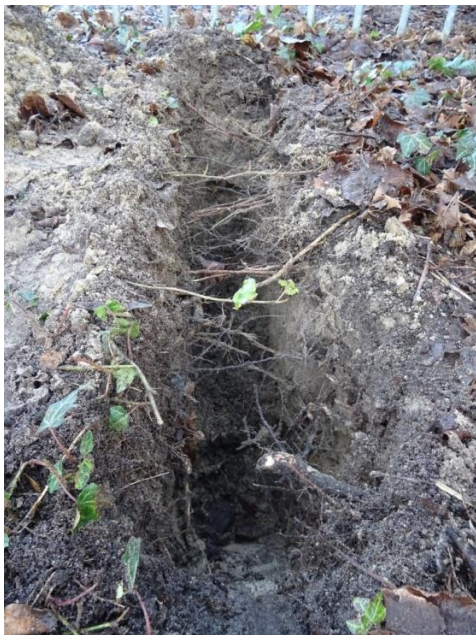
Boom 54, esdoorn, in de boomspiegel op circa 2 meter ten noorden van de stamvoet.

Diepte	Bodem	Beworteling
0-14 cm-mv	Humusrijk zwart zand	0-30 cm-mv zeer intensief, fijn en grof tot 2 cm dik
14-58 cm-mv	Licht humeus vergraven zand met laagjes humeuzer zand	30-38 cm-mv extensief, fijn 38-51 cm-mv intensief, grof tot 3 à 4 cm dik >51 geen beworteling meer
58 cm-mv	Idem gereduceerd	-
79 cm-mv	Grondwater

*Intensieve fijne beworteling in toplaag*

Rond deze boom komen parkeervakken en een groenvak. Behoud vraagt om aanpassing van het ontwerp.

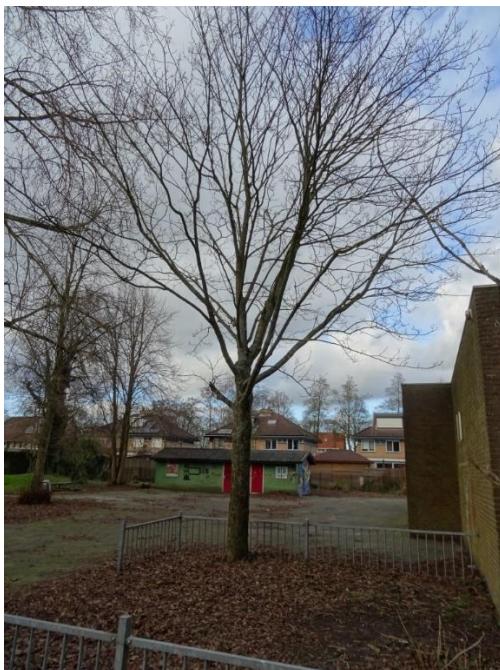
*Boom 54 komt ook in de nieuwe situatie in de open grond te staan maar de parkeervakken en een wandelpad worden zeer dicht bij de boom aangelegd.*

Tussen de nieuwe bebouwing en de beleeftuin wordt een parkeerplaats aangelegd met 54 plekken. Deze parkeerplaats overlapt met de bomen 29, 54 en 114. Boom 29 valt samen met de parkeerplekken en is niet te handhaven. Boom 54 lijkt met de stamvoet in een groenvak te komen maar een groot deel van de beworteling overlapt met de parkeervakken. Behoud van deze boom is mogelijk met het opofferen van  en parkeervak en zorgvuldig werken bij de aanleg van het pad naar de beleeftuin en overige nieuwe inrichting. Boom 114 staat ter plekke van de nieuwe haag die rond de parkeerplaats wordt geplant. Een groot deel van de beworteling komt echter in de parkeervakken en is daar al bij een geringe ontgraving niet te

Een laatste groep zijn de bomen waar een maatregel noodzakelijk is om behoud mogelijk te maken. Dit kan variëren van een aanpassing van het ontwerp (boom 54) tot het snoeien en blijvend klein houden van de kroon. Dit betreft de bomen 13, 14, 16 en 18.

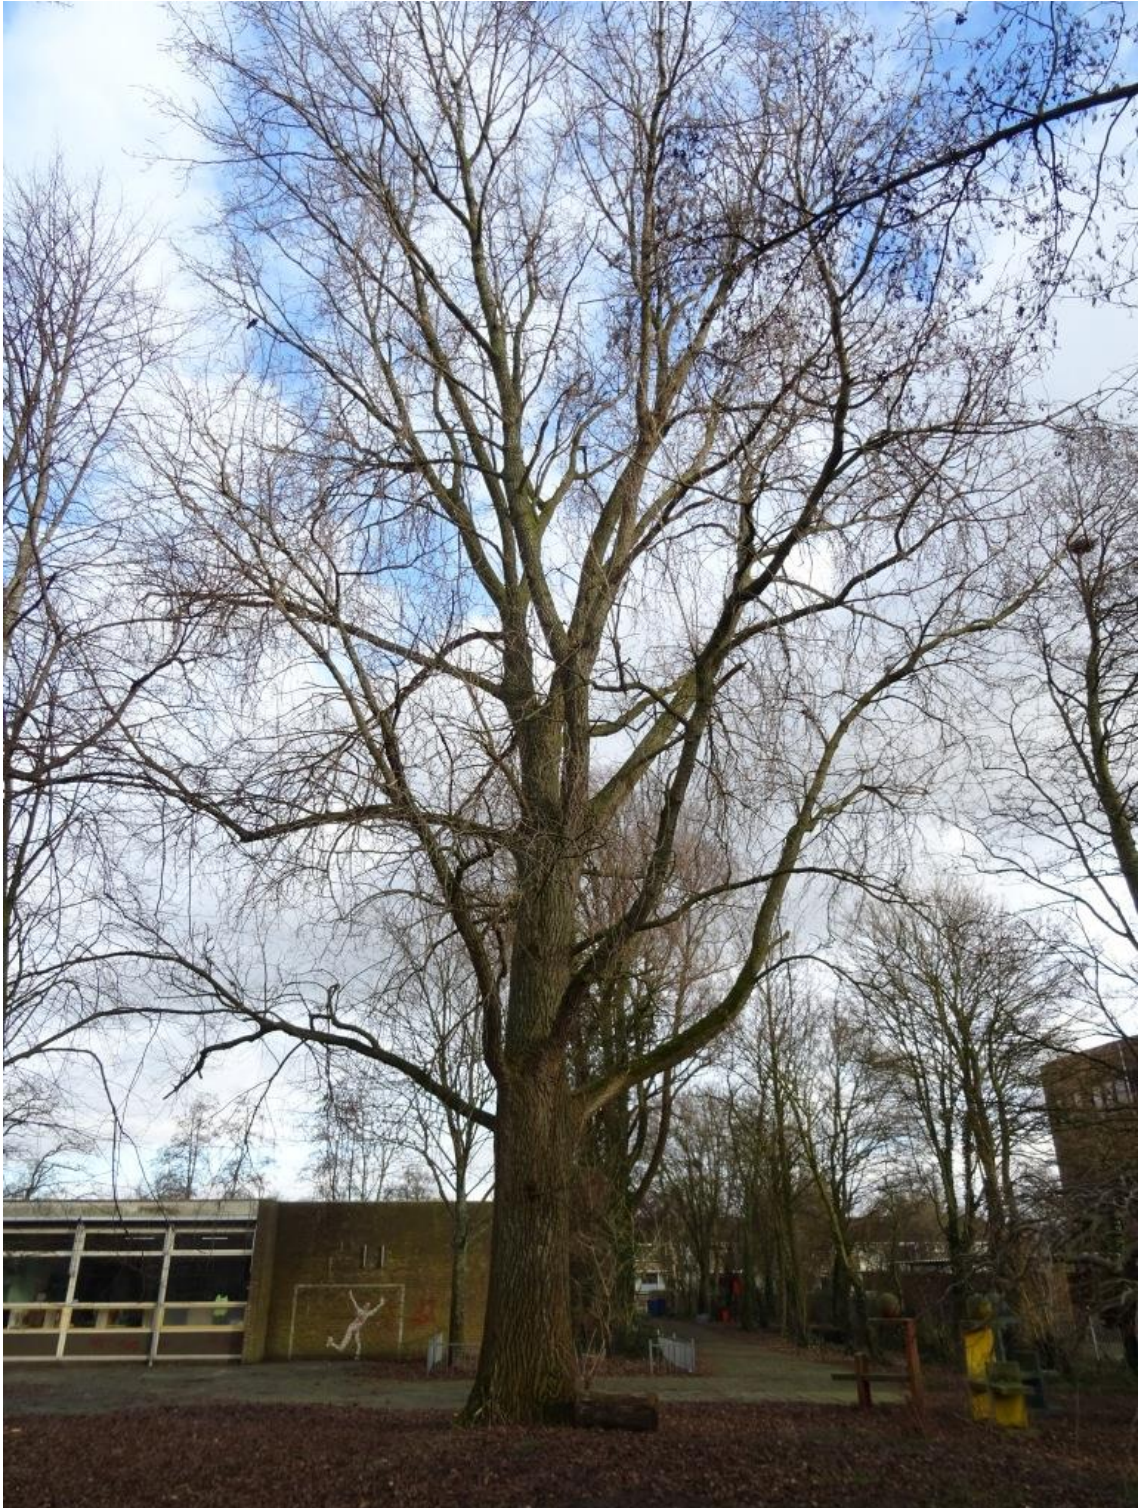
*Canadese populier met nummer 93. Er breken regelmatig zware takken uit de kroon.*

92	62	20	5	3	halfwas	goed	veldiep	Ulmus minor	bosplantsoen	dubbele top.	redelijk	>25 jaar
93	411	131	21	4	volgroeid	redelijk	Canadese populier	Populus x canadensis	bosplantsoen	regelmatig takbreuk met takken tot 15 à 20 cm diameter; horzelslinder.	redelijk	>25 jaar
94	112	36	8	4	halfwas	redelijk	Hollandse linde	Tilia europaea	bosplantsoen	dubbele top; stambeschadiging.	redelijk	>25 jaar
95	149	47	9	2	volgroeid	redelijk	Hollandse linde	Tilia europaea	bosplantsoen	tweestammig; beide stammen over 4 meter lengte aangetast door rot; plakoksel.	matig	5-10 jaar
96	103	33	11	2	halfwas	redelijk	Hollandse linde	Tilia europaea	bosplantsoen	driestammig; aanhechting stammen matig.	redelijk	>25 jaar
97	48	15	6	1	halfwas	redelijk	veldesdoorn	Acer campestre	bosplantsoen	vierstammig.	redelijk	>25 jaar

Als de tuin intensief gebruikt gaat worden, is het wenselijk om enkele maatregelen te treffen om de veiligheid van de gebruikers te waarborgen. Zo adviseren we boom 93 te verwijderen. Regelmatig breken daar zware takken uit. Bij boom 95 is nader onderzoek gewenst omdat beide stammen een zware, inrottende stambeschadiging hebben. Duidelijk moet worden wat het risico op stambreuk is. Bij boom 96 is een kroonverankering wenselijk. De onderlinge aanhechting van de drie stammen is namelijk niet optimaal.

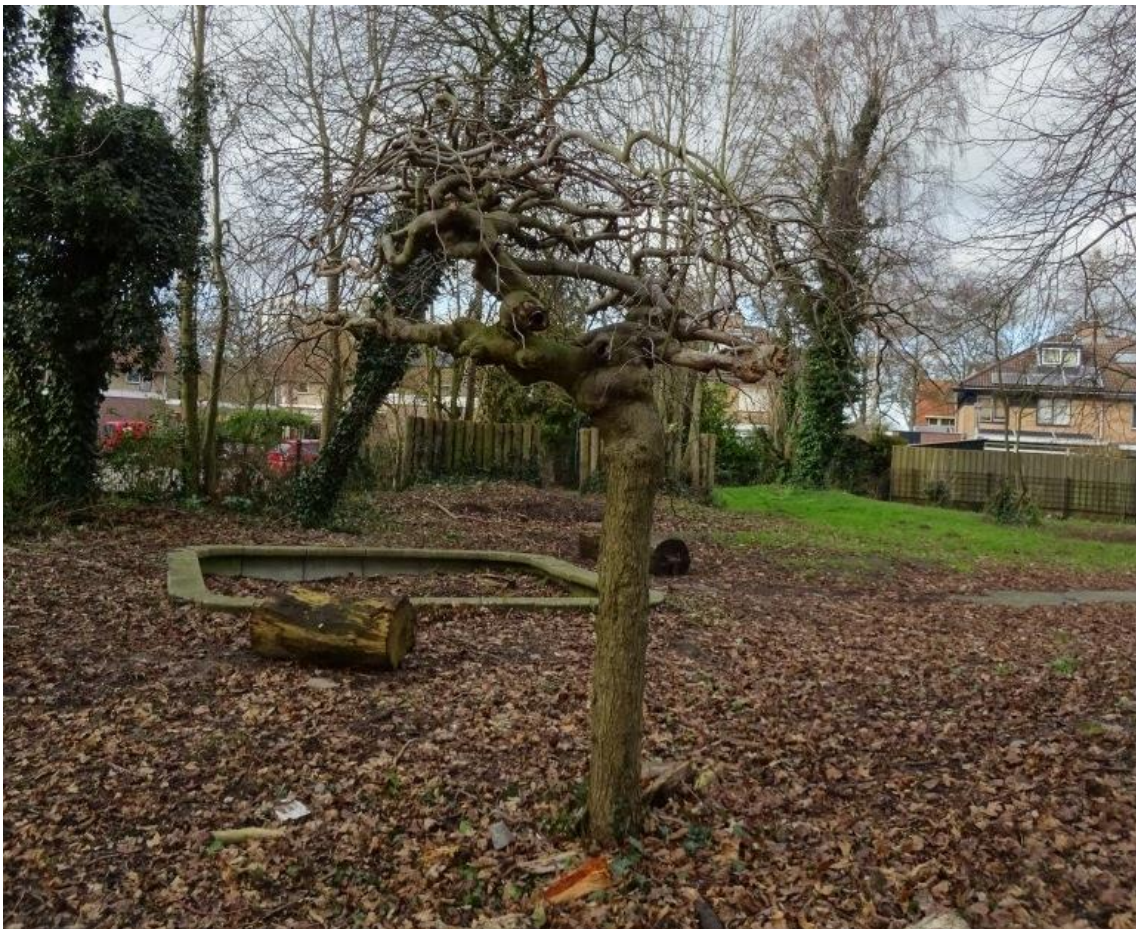
*Prieeliep, nummer 83, deze boom kan gehandhaafd worden.*

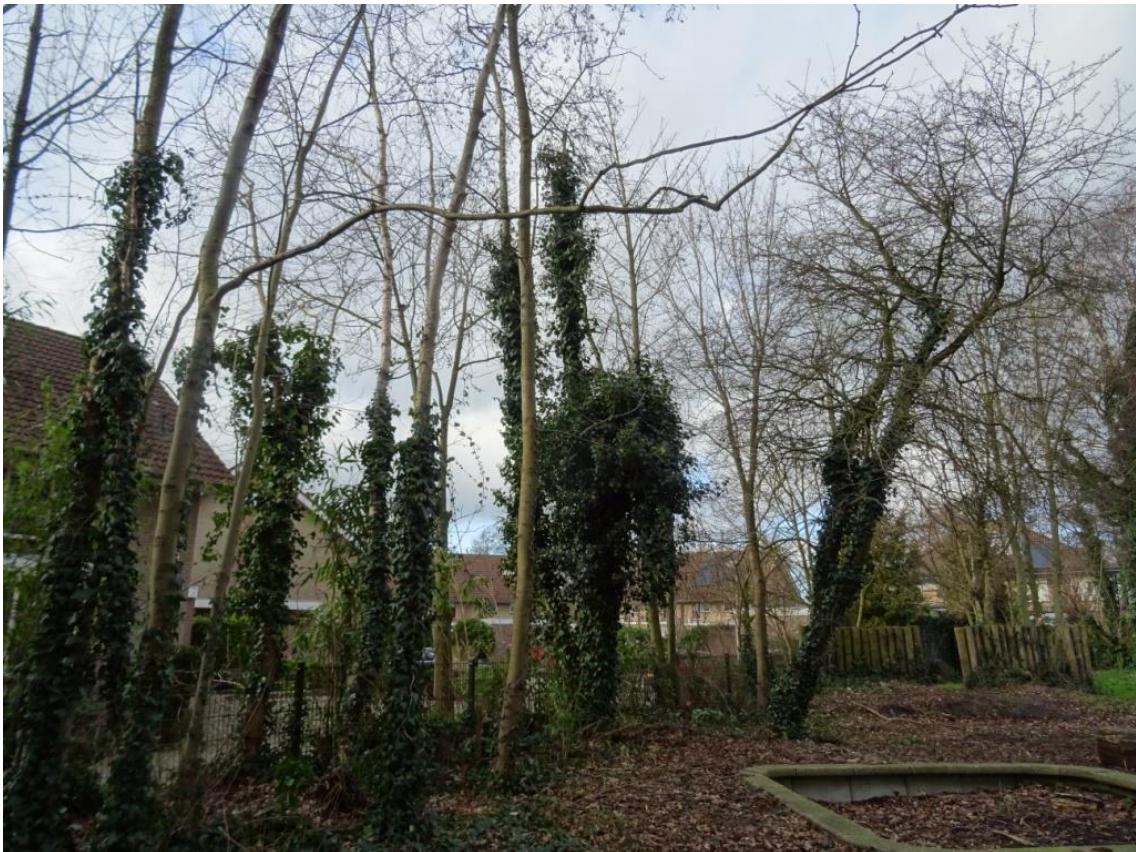
De enige wijziging die het ontwerp voor dit gebied aangeeft is een haag die rondom, langs de erfgrans geplant. Bij de daarvoor benodigde graafwerkzaamheden zijn de bomen die nu in of direct tegen het hekwerk staan niet te handhaven. Tevens is het noodzakelijk om wat ruimte te creëren zodat én de haag geplant kan worden én dat deze wat licht krijgt onder de bomen. We adviseren minimaal de bomen 63, 65, 66, 72, 76, 80, 88 en 97 te verwijderen. Naast bomen die in het hekwerk gegroeid zijn, zijn dit ook de slechtere bomen in de buitenrand.

*Achterraand beleefstuin. Voor de aanplant van de haag en om de betere bomen meer ruimte te geven, is een dunning hier wenselijk.*

Een beheermaatregel is het verwijderen van de diverse stobben langs de buitenrand van het terrein. De afgelopen jaren zijn regelmatig bomen verwijderd maar er resteren nu meerdere uitlopende stobben.
