## Boom Effect Analyse realisatie hotel te Purmerend

Projectnummer: 17P2100123 (09P2000367)

Opdrachtgever: Matser Beheer BV  
t.a.v. de heer L. Grit  
Lynbaan 35  
8941 BR LEEUWARDEN

Datum: 26 April 2021

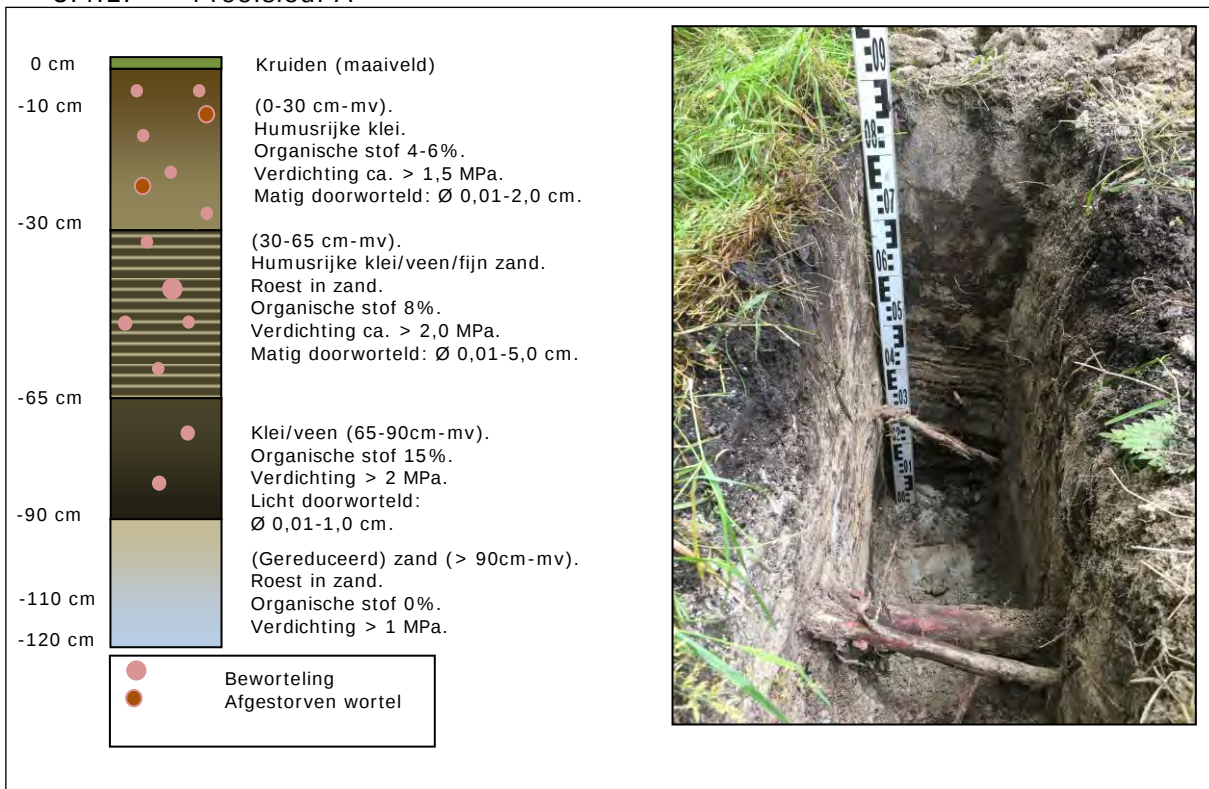
Figuur 6: Proefsleuf A, horizonten in het kruidenveld nabij boom 538 (ca. 6m vanaf stamvoet)

- Er zijn vier verschillende horizonten in de sleuf zichtbaar;
- Een opvallende 'spekkoek-achtige' horizont;
  - o Kenmerkend voor een getijde geulafzetting;
- Omzetting van mineralen in bovenste 30 cm;
- Opnamewortels tot 100 cm-mv aangetroffen;
- Stabiliteitswortel aangetroffen;
- Enkele afgestorven wortels (>Ø 1,5 cm) aangetroffen tussen 0-30 cm-mv;
- Veel roestvlekken in het zand;
- Indringingsweerstand neemt toe op kleidelen;
- Er is een capillaire zone op 100 cm-mv;
- Op 110 cm-mv is gereduceerd zand aangetroffen;
- Geen grondwater aangetroffen.

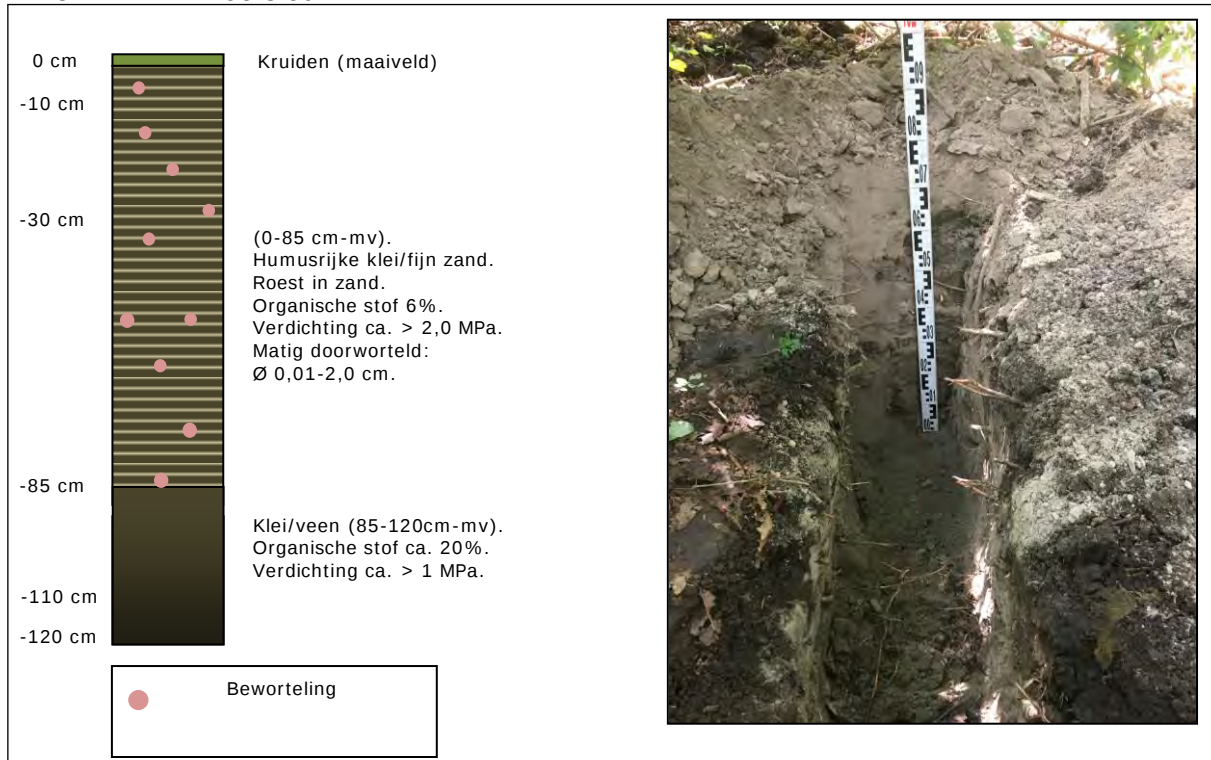
Figuur 7: Proefsleuf B, horizonten in het bos nabij boom 411 (ca. 4m vanaf stamvoet)

- Er zijn twee verschillende horizonten in de sleuf goed zichtbaar door een scherpe overgang;
- Een opvallende 'spekkoek-achtige' horizont;
  - o Kenmerkend voor een getijde geulafzetting;
- Omzetting van mineralen in bovenste 10 cm;
- Indringingsweerstand neemt toe op kleidelen;
- Opnamewortels tot 85 cm-mv aangetroffen;
- Geen stabiliteitswortel aangetroffen;
- Minder roestvlekken zichtbaar dan in sleuf A;
- Geen duidelijke capillaire zone (roest vlekken op 50 cm-mv);
- Geen grondwater aangetroffen.

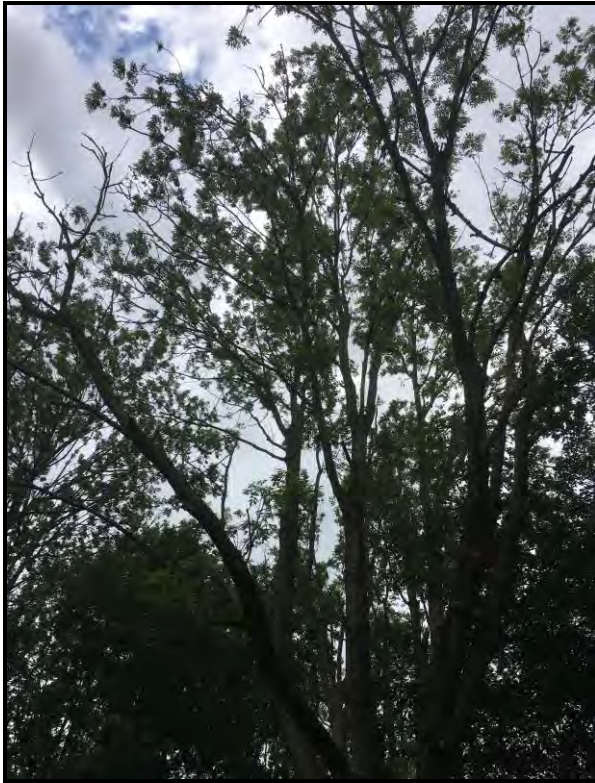
Transparante kroon door o.a.  
essentaksterfte

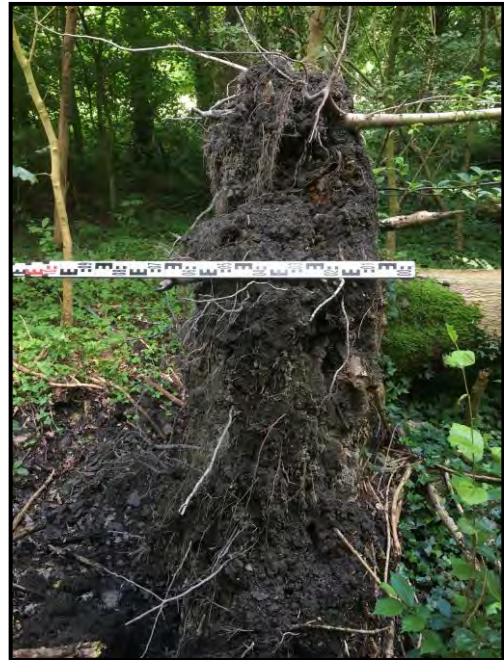
Omgevallen boom met ingerot wortelgestel

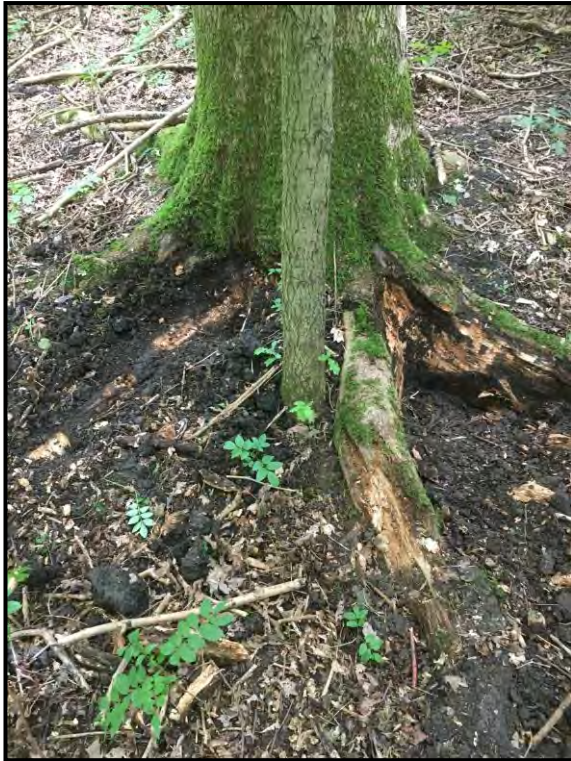
Es met ingerot wortelgestel

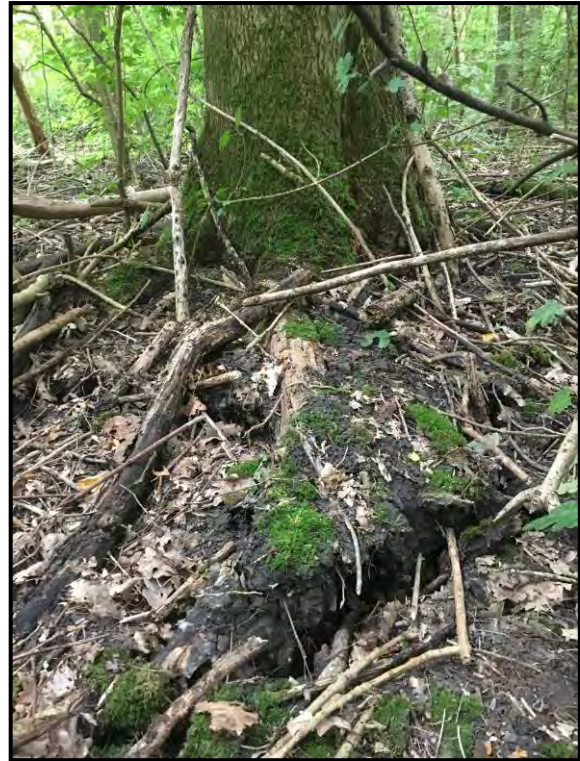
Kanteling wortelkluit en opwekking  
maaiveld

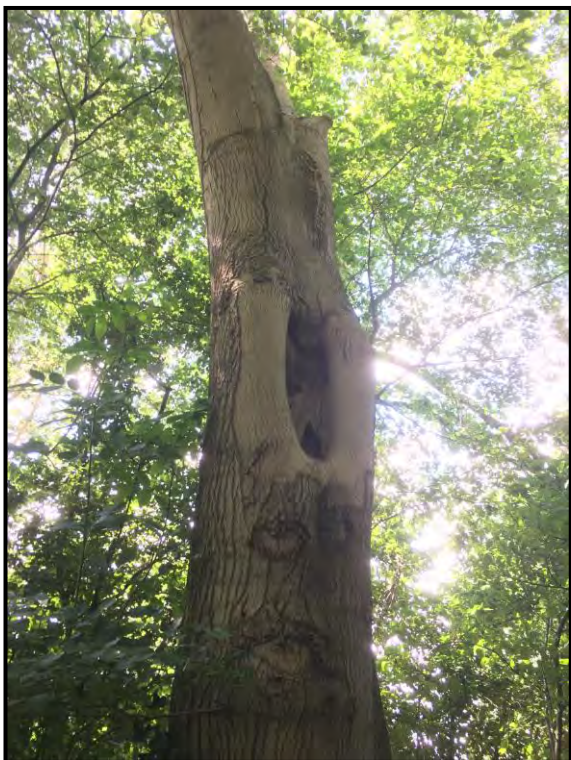
Omgevallen boom veroorzaakt schade
