## **BOMEN EFFECT ANALYSE**

**KOGGENLAND  
&  
LUITJE BROEKEMASTRAAT**

**Opdrachtgever:**  
Gemeente Purmerend  
Mevrouw L. Sheybani

Projectnummer : P23362  
Datum : 16 november 2023

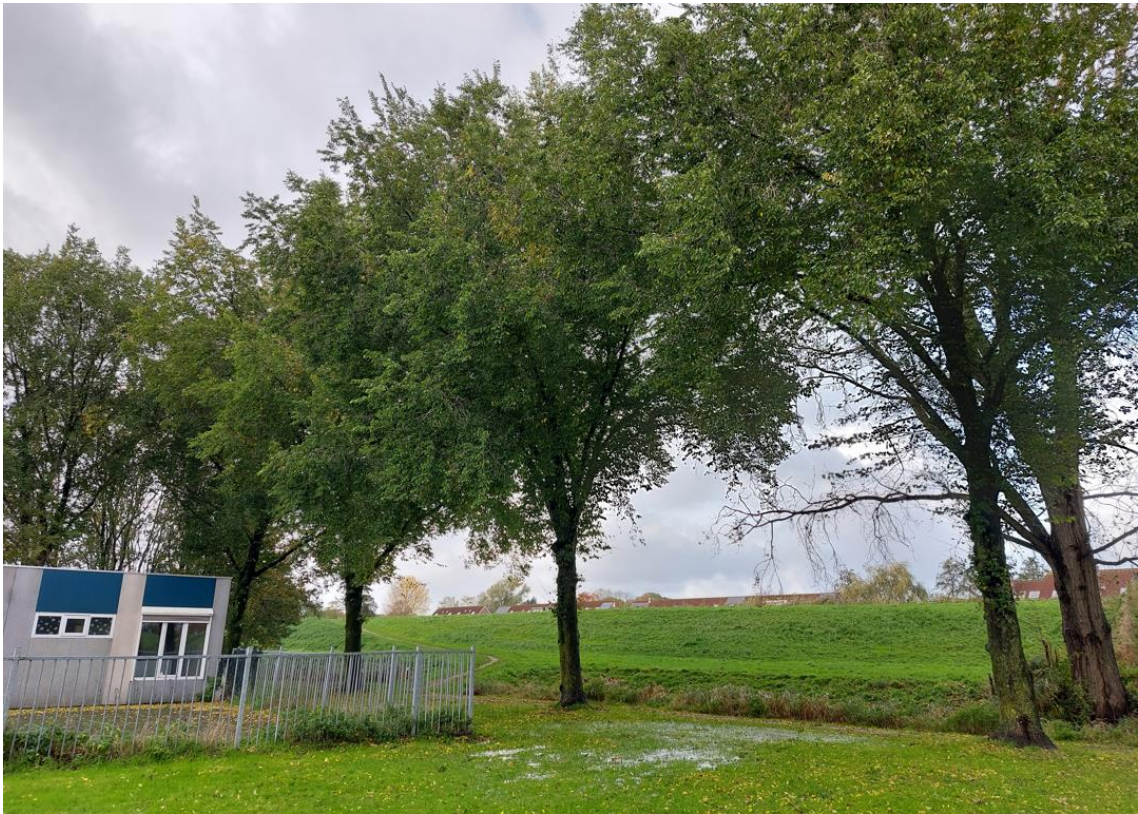
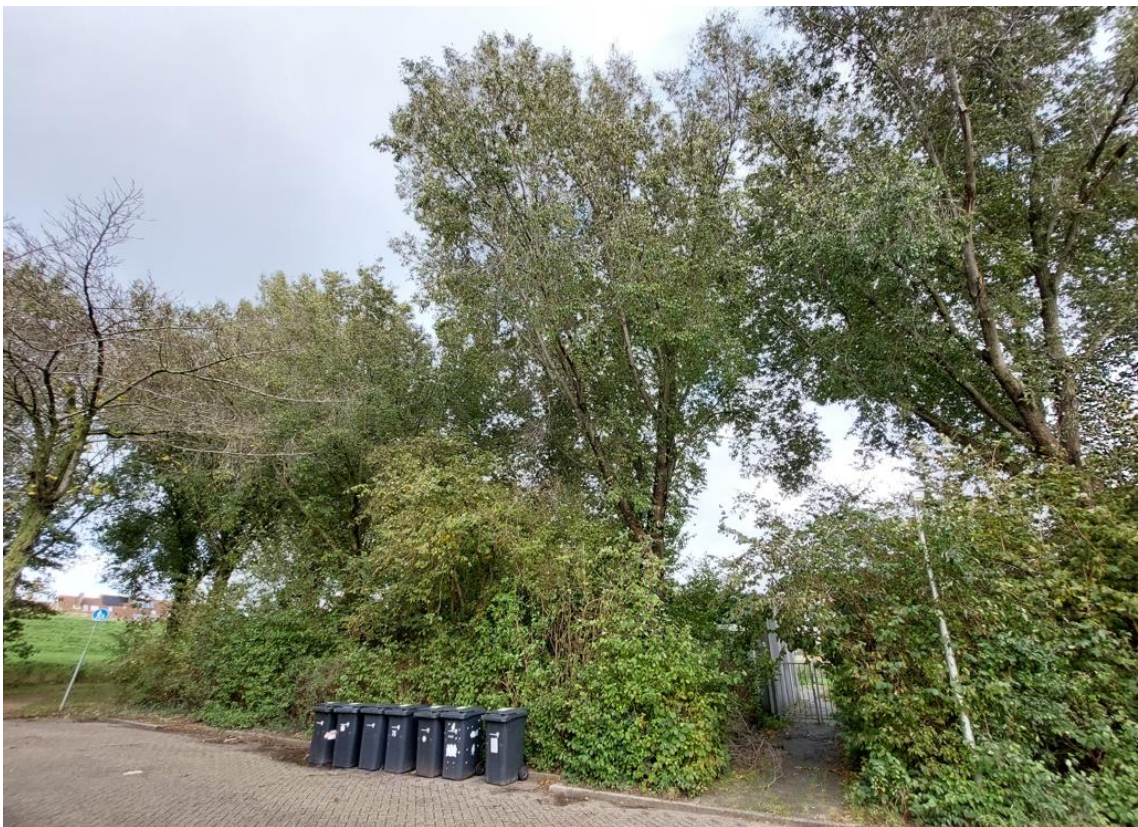
*Boven: de bomen 1 tot en met 4.  
Onder: de bomen 4 tot en met 7.*

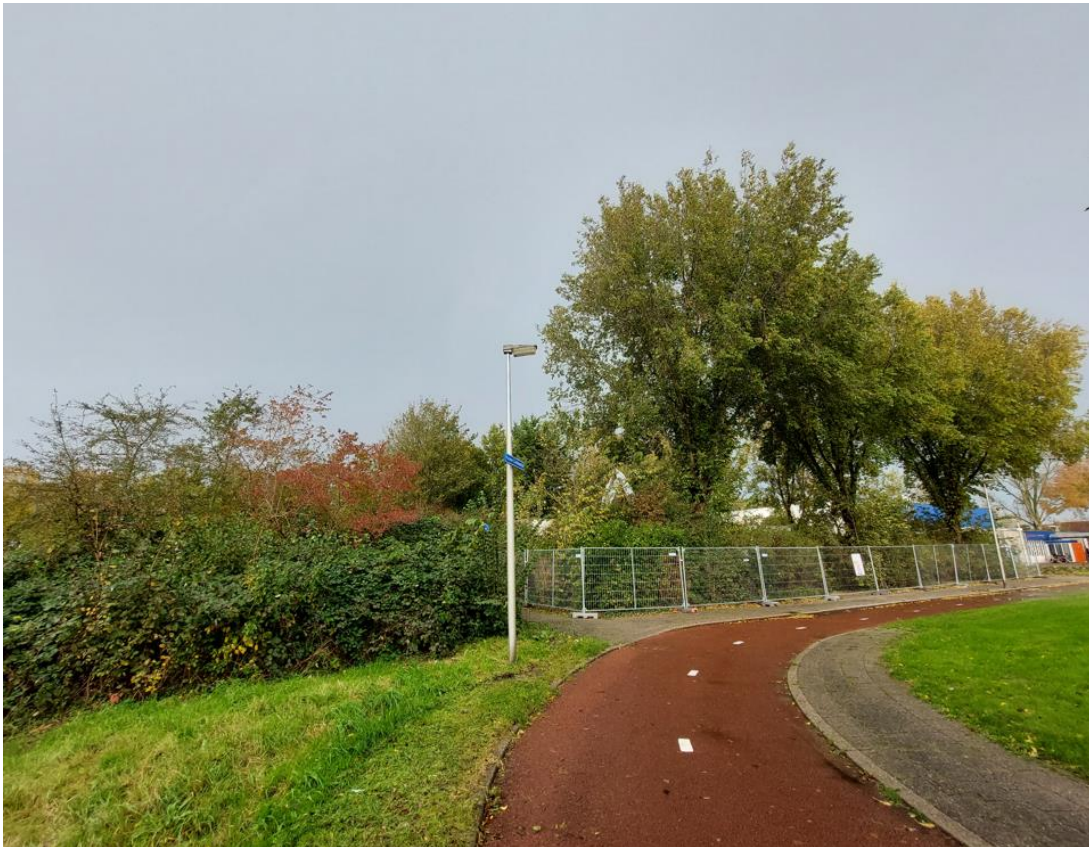
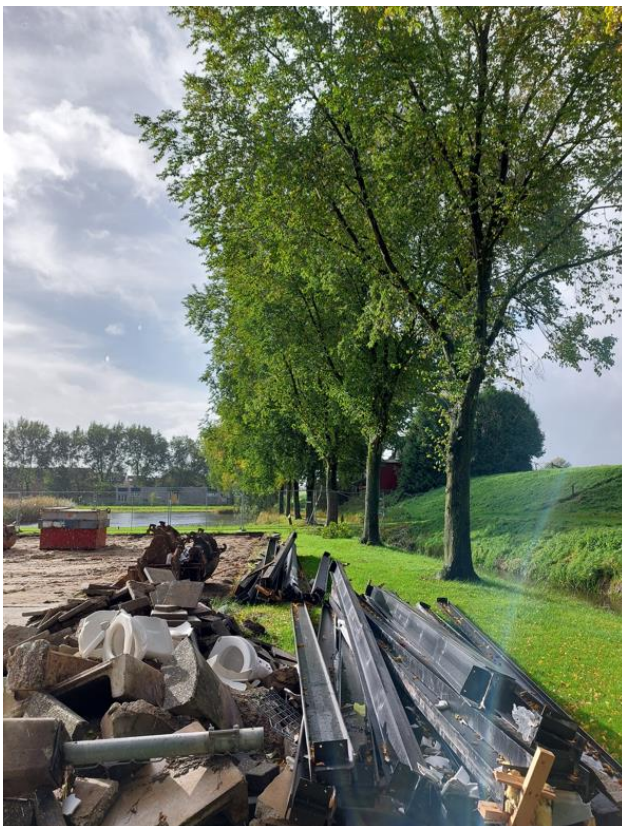
*Boven: rechts op de foto de bomen 9, 10 en 11. Links van de straatlantaarn staan een paar lage struiken. Volgens de BEA uit 2020 staan hier drie grote bomen, maar deze zijn niet meer aanwezig. Onder: de bomen 20, 21, 29 en 30.*

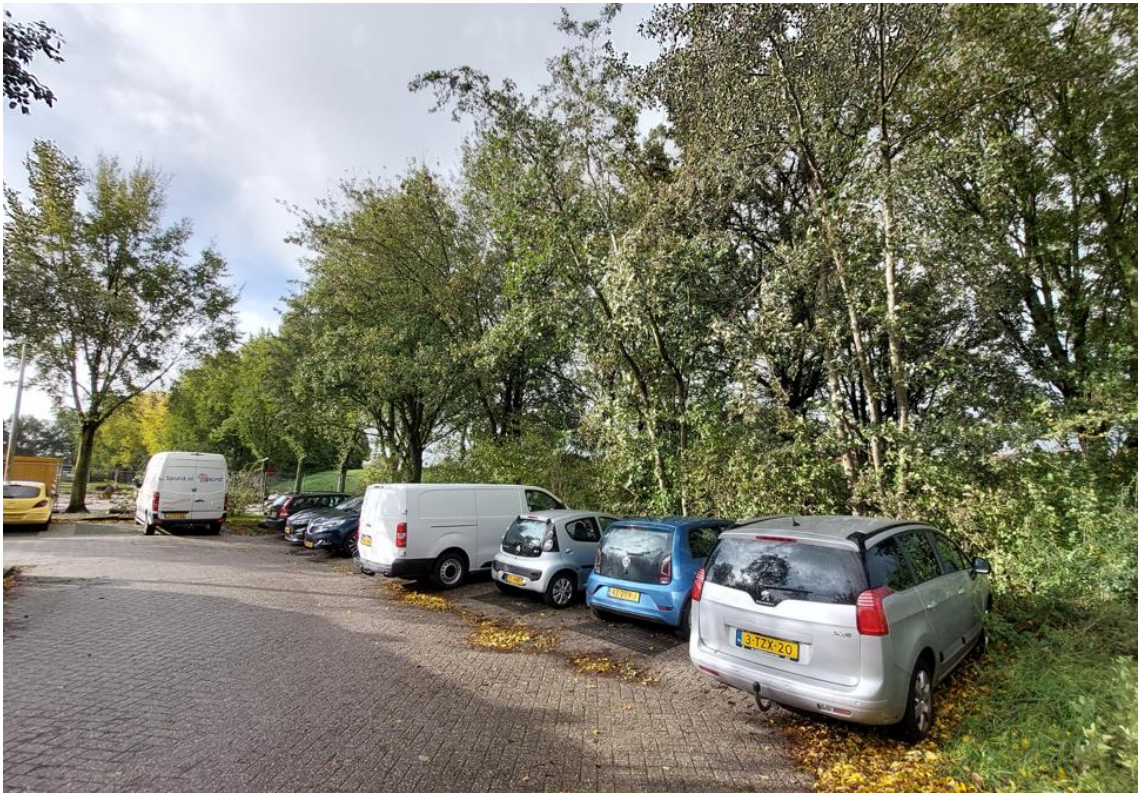
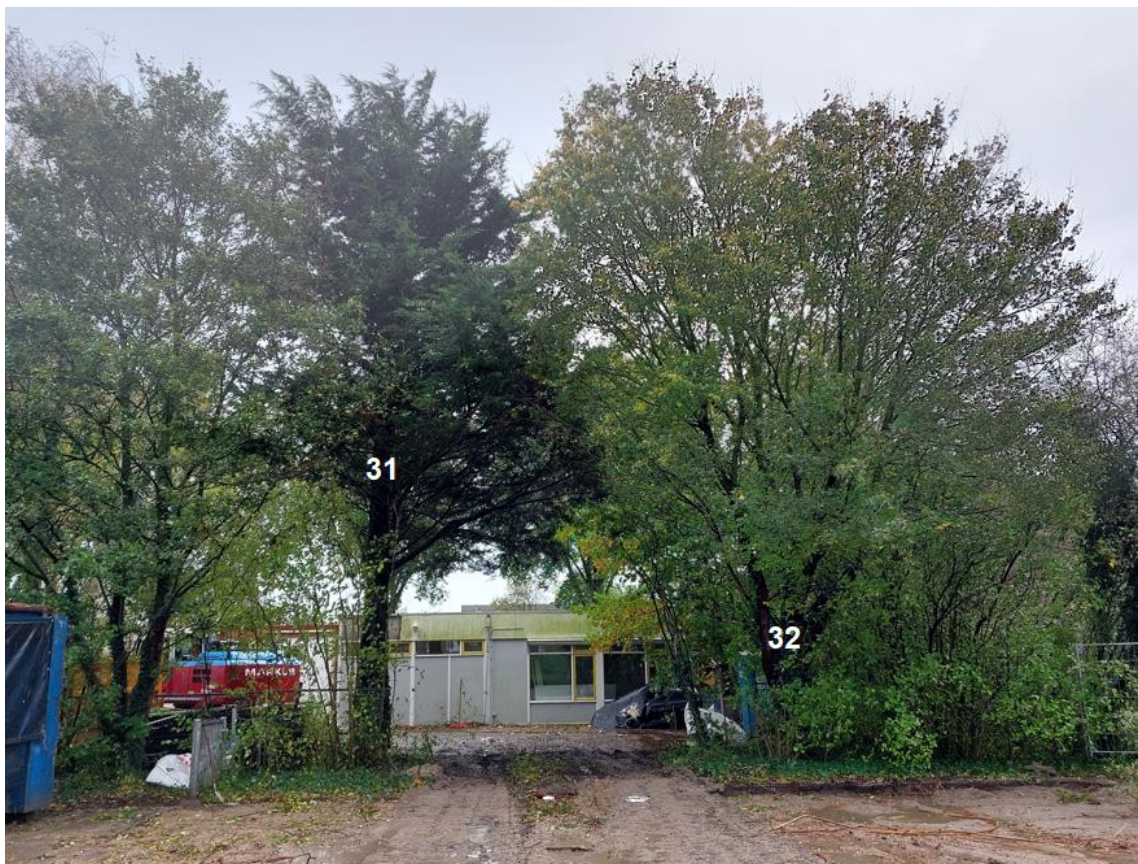
Boven: de bosschage met daarin de bomen 22 tot en met 25.

Onder: de bomen 31 en 32 stonden wel op de aangeleverde kaart maar zijn in 2020 niet meegenomen in de BEA. Vanwege de verandering in de inrichting van het maaiveld hebben wij de gegevens van de bomen opgenomen.

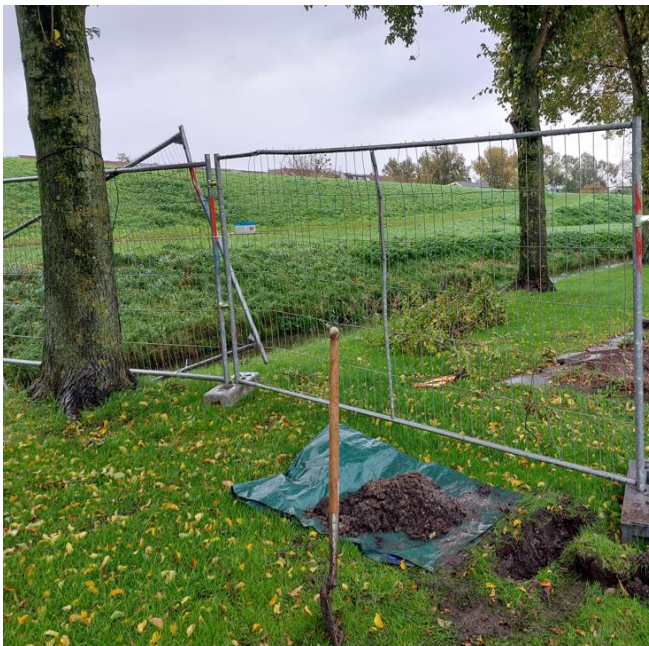
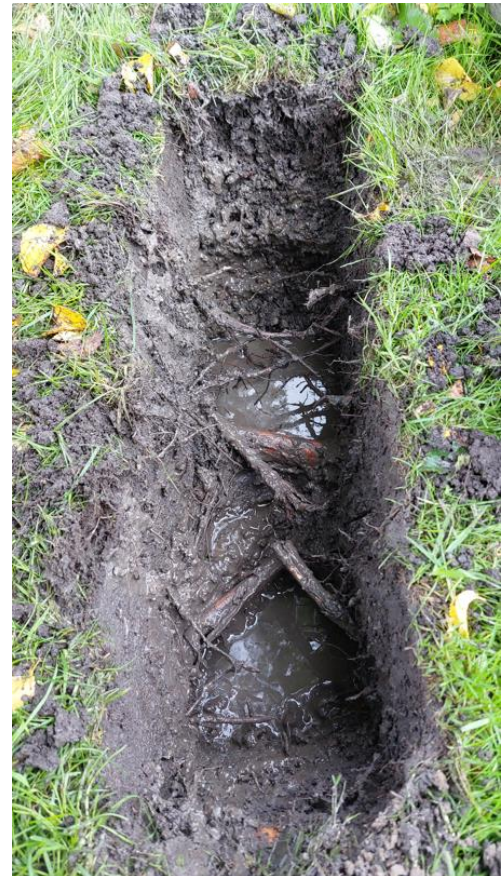
De bovenste tien cm-mv bestaat uit humeuze, lichte zavel. Hieronder wordt de grond steeds kleiiger. De klei is sterk verdicht en -matig humeus.

In de bovenste 15 cm-mv is de beworteling matig extensief en fijn. Vanaf circa 30 cm-mv wordt deze intensief, met een maximale diameter van 3,0 cm.

Links: de locatie van de proefsleuf ten opzichte van de boom.  
Rechts: de aangetroffen beworteling.

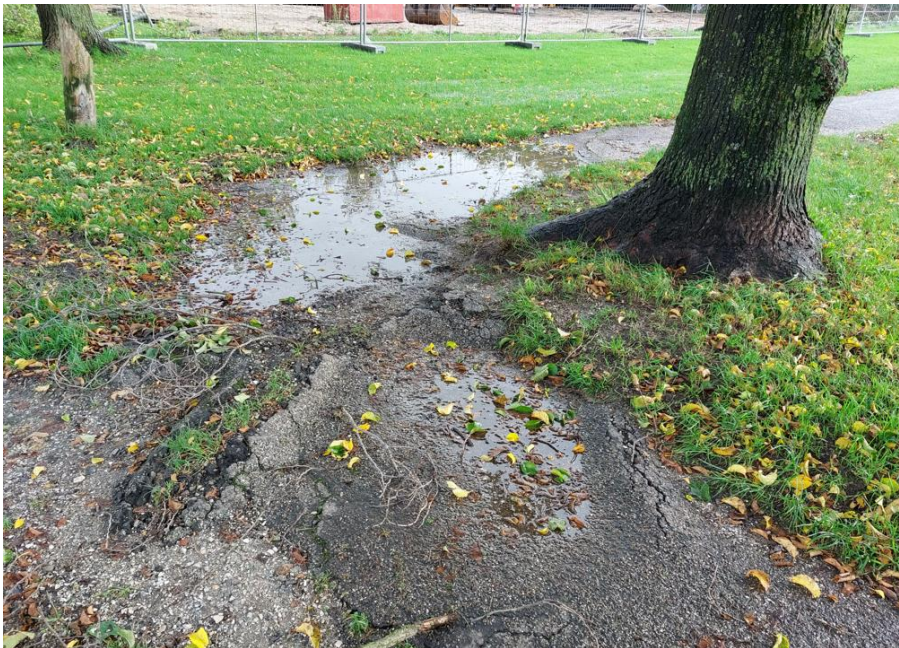
De zwaar opgedrukte bestrating bij de bomen 1 en 3 (zoals op de foto hieronder) wordt mogelijk veroorzaakt doordat de kleilaag sterk verdicht is (paragraaf 2.2 *De bodem en beworteling*). De boom maakt daardoor meer oppervlakkige beworteling aan.

Voorbeeld van zwaar opgedrukte bestrating. Dit is de situatie bij boom 1.

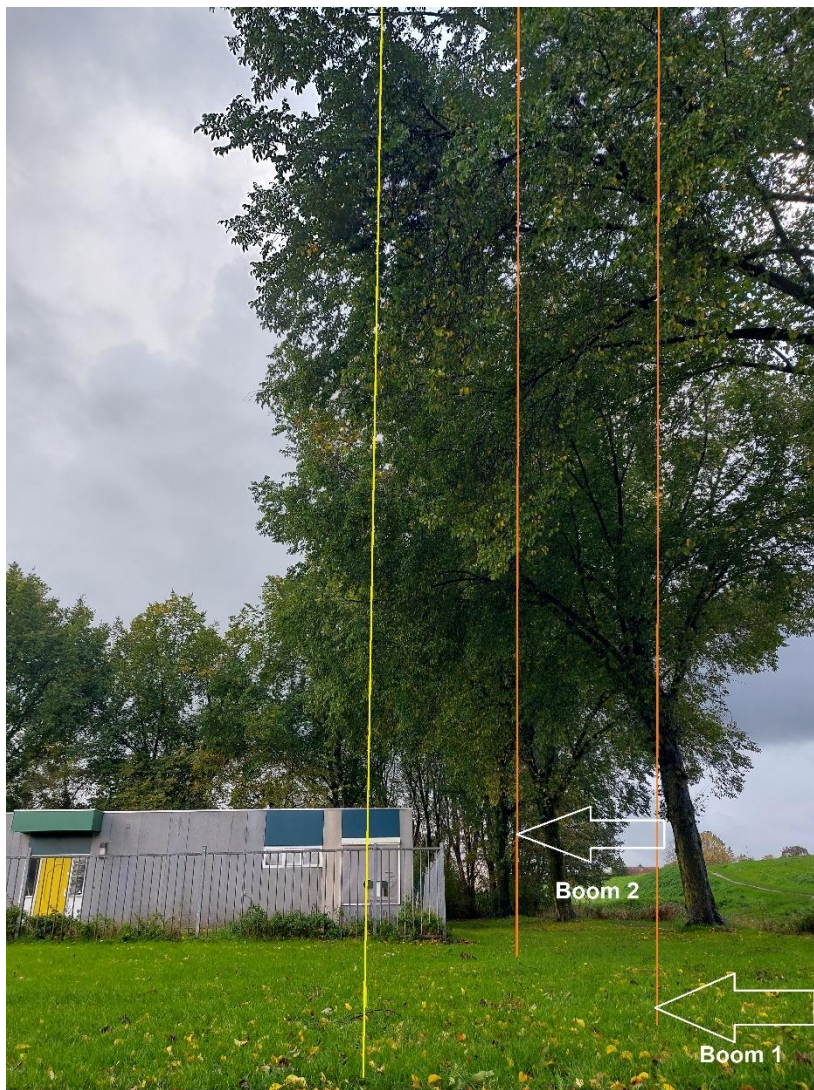
In het nieuwe ontwerp komt de bebouwing bij boom 1 op 7,7 meter en bij boom 2 op 6,7 meter uit de boom (afstand gemeten vanuit het hart van de stam).

De kroon van de bomen groeit op dit moment in de lijn van de nieuwbouw. Het zal dus, alleen al om deze lijn vrij te maken, noodzakelijk zijn om de bomen te snoeien. Daarnaast moet er circa anderhalve meter werkruimte gerealiseerd worden (bijvoorbeeld voor het plaatsen van steigers). Dit betekent dat er nog meer van de kroon moet worden ingenomen. Tijdens het veldwerk is de lijn van de nieuwe bebouwing uitgezet, om vervolgens een inschatting te kunnen maken van het percentage kroonverlies dat noodzakelijk is voor het realiseren van het ontwerp. Deze percentages staan hieronder weergegeven.

Boomnummer	Kroonverlies ten opzichte van het huidige kroonvolume (%)	Lengte in te nemen takken (in meter)
1	20 à 25	4 meter
2	25 à 30	4,5 à 5 meter

Onderstaande afbeelding geeft een indicatie van de nieuwe gevellijn (de gele lijn), en de extra werkruimte die nodig is tijdens de uitvoering (de oranje lijnen).

Er zal een afweging gemaakt moeten worden om ofwel (1) af te zien van het gestelde uitgangspunt dat de bomen behouden blijven in de huidige verschijningsvorm, of (2) in de planvorming rekening houden met de bomen door de nieuwbouw te verplaatsen. Wij verwachten dat de hoogte- en breedtegroei zich beperken tot één à twee meter. Het volstaat dan om de nieuwe bebouwing bij de bomen 1 en 2 minimaal vier meter naar het oosten te verplaatsen. Bij de bomen 20, 21 en 29 dient de nieuwbouw minimaal drie meter van de bomen af verplaatst worden. De benodigde snoeimaatregelen komen daarmee zo goed als te vervallen. De bomen staan dan wel vlak tegen de gevellijn aan, dus het knelpunt van het toenemende onderhoud in de toekomst blijft wel bestaan. Besloten moet worden of deze situatie gewenst is.

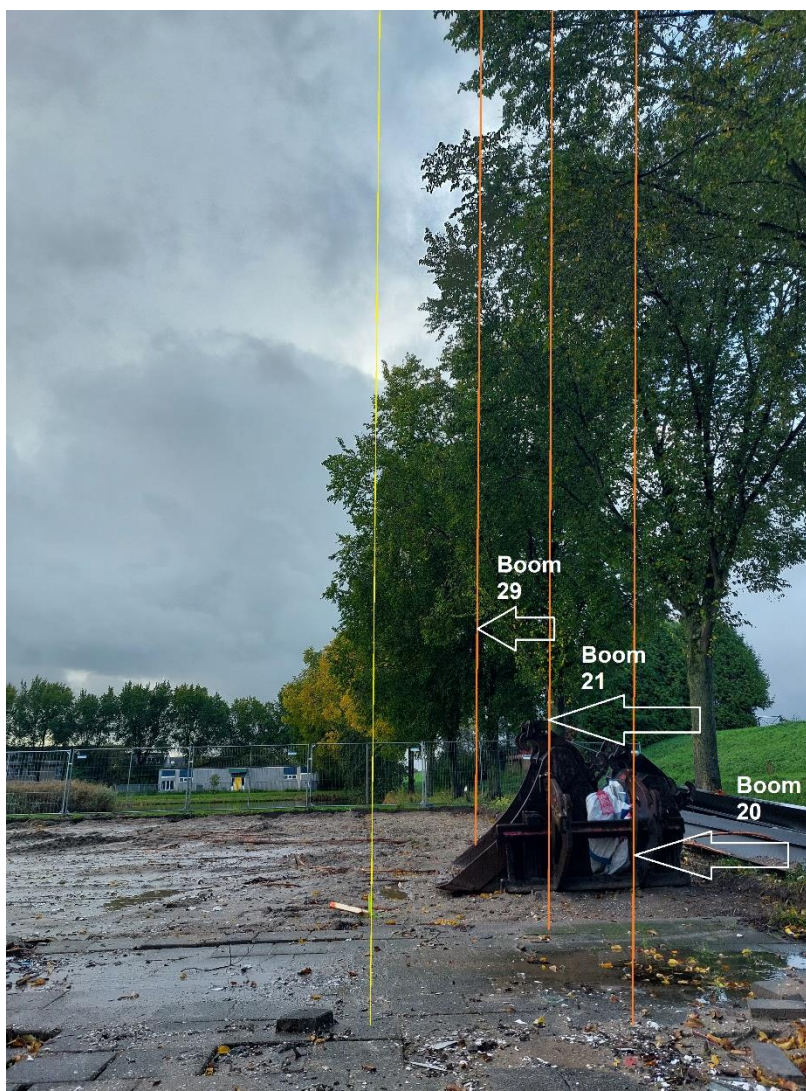
Boomnummer	Afstand (vanuit het hart van de stam)
20	6,7 meter
21	7,0 meter
29	6,0 meter

Op deze afstand raken de kronen van deze bomen de gevellijn (bijna). Vervolgens moet er nog ongeveer anderhalve meter werkruimte gerealiseerd worden (voor bijvoorbeeld steigers). Het is dan noodzakelijk om de bomen te snoeien. Het percentage kroonverlies staat hieronder per boom weergegeven.

Boomnummer	Kroonverlies ten opzichte van het huidige kroonvolume (%)
20	10 à 15
21	10 à 15
29	15 à 25

Op onderstaande afbeelding is met geel de lijn van de nieuwe bebouwing aangegeven. De oranje lijnen geven de extra werkruimte weer, en wat dit per boom betekent voor het percentage kroonverlies.
