## Boom Effect Analyse

ten behoeve van Verlengen waterlichaam en bouw appartementen  
Riekstraat en Gaffelstraat

In opdracht van Gemeente Purmerend

Datum rapport : 1 juli 2021  
Onderzoeker : Ben Bankras  
Opgesteld door : Ben Bankras  
Gecontroleerd door : ing. J.M. Smit  
Opnamedatum BEA : 28 juni 2021  
Status : Definitief  
Versie : 1.0

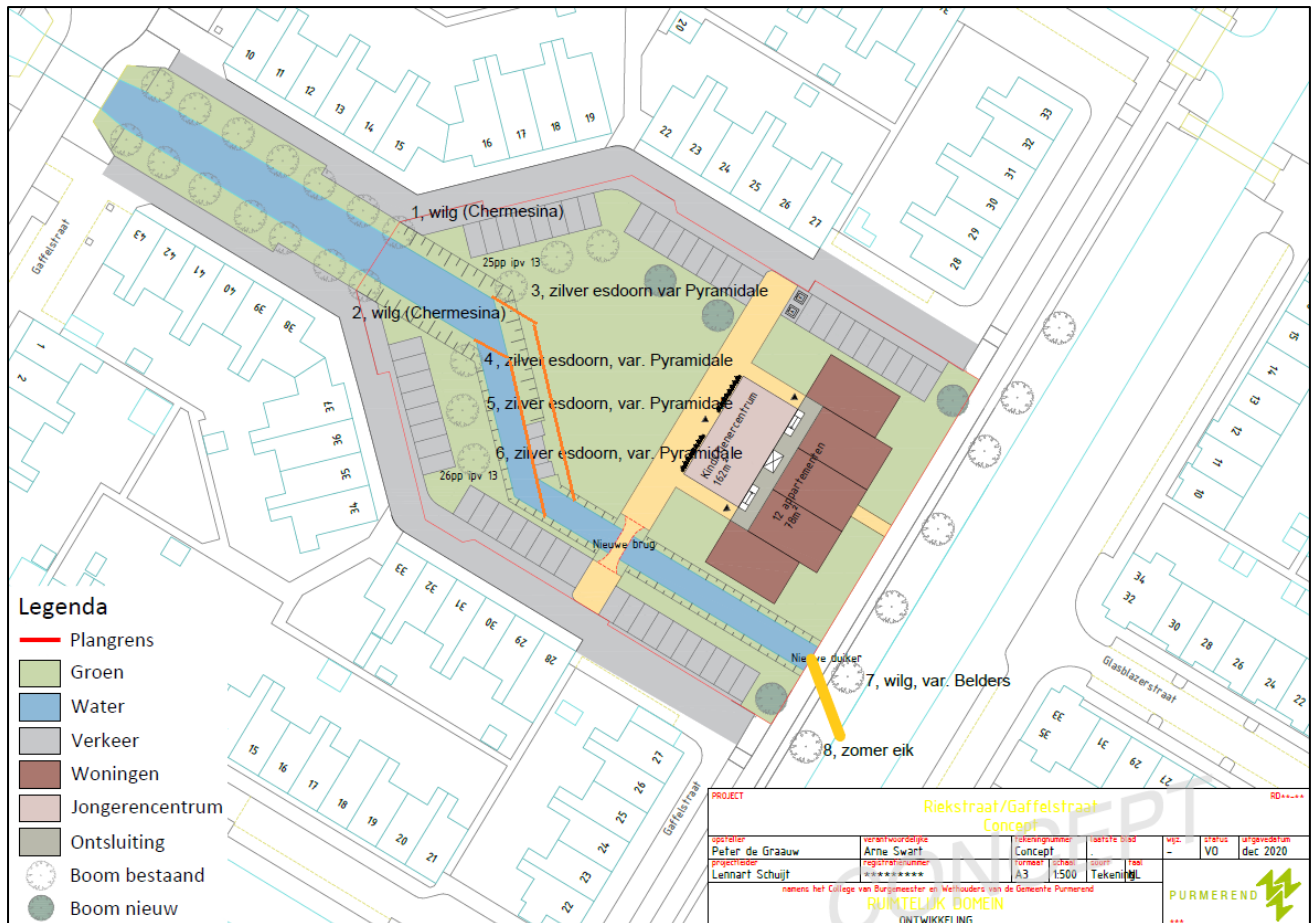
Afbeelding 3; met oranje aangegeven hoe het waterlichaam ter hoogte van boom 4, 5 en 6 moeten worden aangelegd en in geel de aan te leggen duiker.

Boom 6, 7 en 8; Het nieuwe waterlichaam komt te dicht op deze 3 bomen. Er ontstaat teveel wortelschade bij zowel de opnamewortels en stabiliteitswortels. Het advies is om het waterlichaam ter hoogte van deze bomen te verleggen naar het oosten van de voorgenomen locatie zoals aangegeven in afbeelding 2. In afbeelding 3 is de geadviseerde locatie aangegeven. Dit komt overeen met een parallelle verplaatsing van 3 meter.

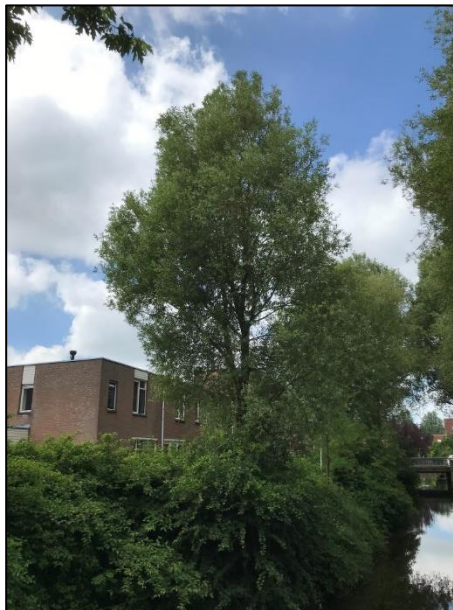
*Boom 2*

| <b>Gebreken</b> | | Onvoldoende doorgang | |
| <b>Gevolg (risico)</b> | | Onvoldoende_doorgang | |
| <b>Veiligheidsklasse</b> | Boom zonder gebreken | Risicoboom | Boom zonder gebreken |

Boom 1 en 2; In de nieuwe situatie zal er een gedeelte van het waterlichaam worden gedempt. Hierdoor zal er meer wortelbare ruimte ontstaan voor deze 2 bomen. Het huidige maaiveld zal qua hoogte worden gehandhaafd. De werkzaamheden hebben hier geen invloed op de huidige verschijningsvorm en conditie van de bomen en kunnen worden uitgevoerd.

| <b>Urgentie Maatregel</b> | | < 6 mnd. : Doorgang vrijmaken | |

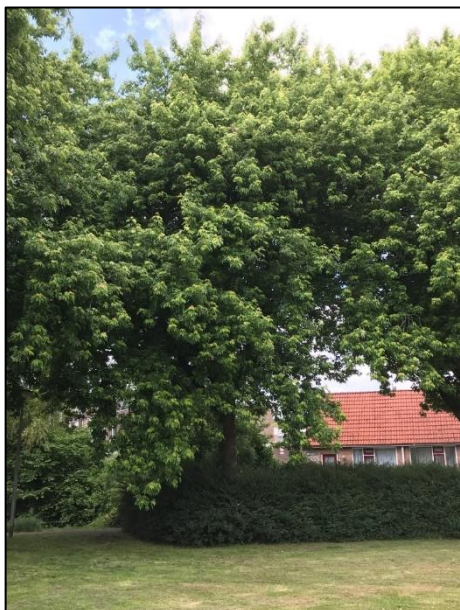
Boom 5

Boom 3, 4 en 5; Het nieuwe waterlichaam heeft vooral invloed op boomnummer 5. De nieuw te graven waterlichaam is op voldoende afstand van de boom. Hier zullen enkele opname wortels worden beschadigd/verwijderd, dit zal geen invloed hebben op de huidige verschijningsvormen conditie van de boom. De werkzaamheden kunnen hier zoals aangegeven in afbeelding 2 plaatsvinden.

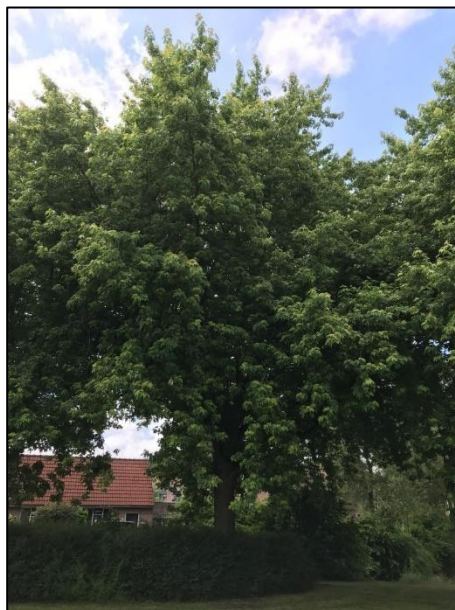
Boom 6

| <b>Gebreken</b> | | | Onvoldoende doorgang |
| <b>Veiligheidsklasse</b> | Boom zonder gebreken | Boom zonder gebreken | Risicoboom |

| <b>Urgentie Maatregel</b> | | | < 6 mnd. : Doorgang vrijmaken |

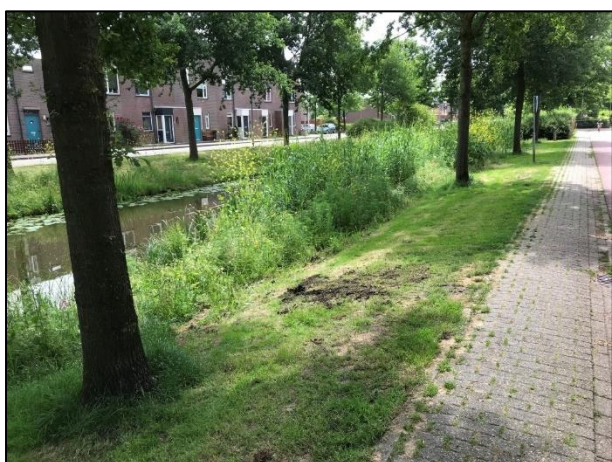
*Locatie duiker, tussen boom 9 en 10*

Boom 9 en 10; Ter hoogte van boom 9 sluit het waterlichaam aan op het fietspad. Vanaf hier zal er een duiker worden aangebracht zodat deze aansluit op het waterlichaam langs de Waterschapssingel. Het advies is om deze duiker aan te brengen in een hoek van 45 graden ten opzichte van het fietspad en is aangegeven in afbeelding 3. Door de duiker op deze manier aan te leggen is er geen invloed op de conditie en huidige verschijningsvorm van boom 9 en 10. De graafwerkzaamheden moeten minimaal 2,5 meter uit de stam van de boom worden uitgevoerd.

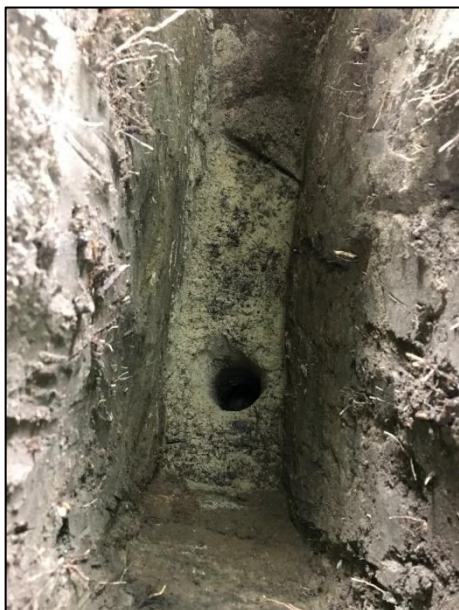
*Profielkuil 1, opname wortels*

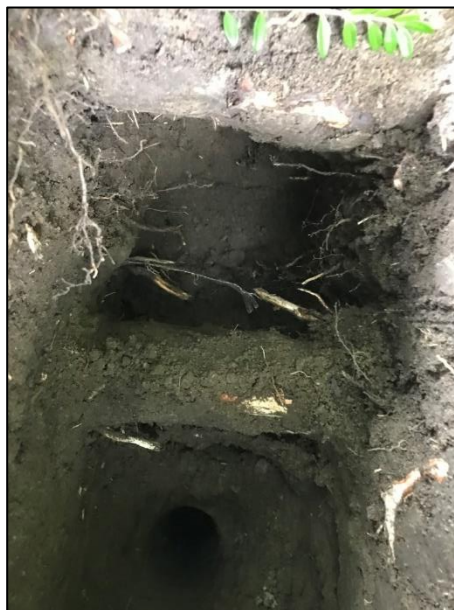
*Stabiliteitswortel bij profielkuil 2*

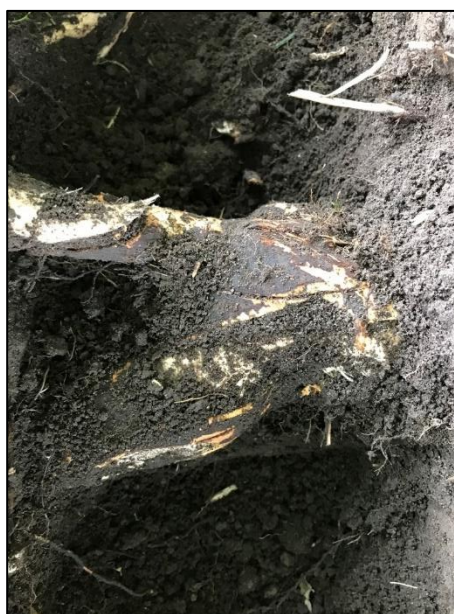
*Stabiliteitswortel profielkuil 2*
