## **BOMEN EFFECT ANALYSE TORENMOLEN PURMEREND**

**In verband met sloop en nieuwbouw**

Gemeente Purmerend.  
Mevrouw L. Sheybani

Projectnummer : P21160  
Datum : 20 oktober 2021

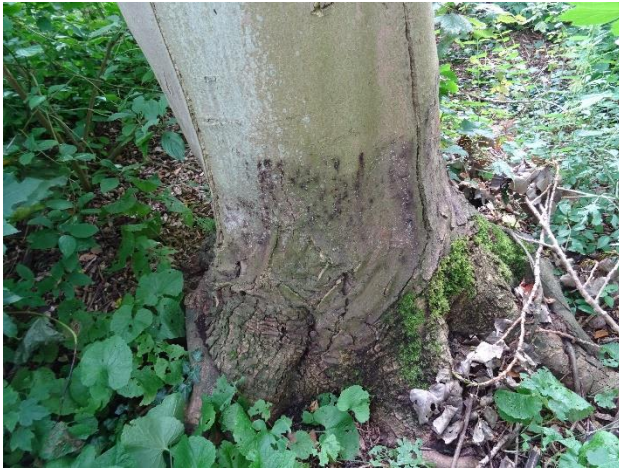
Twee essen zijn mogelijk aangetast door essentaksterfte. Eén meidoorn is afgebroken op 1,5 cm hoogte terwijl een andere meidoorn op die hoogte is afgezaagd. De esdoorn met nummer 51 heeft bloedingsvlekken op de stam.

*Esdoorn met bloedingsvlekken.*

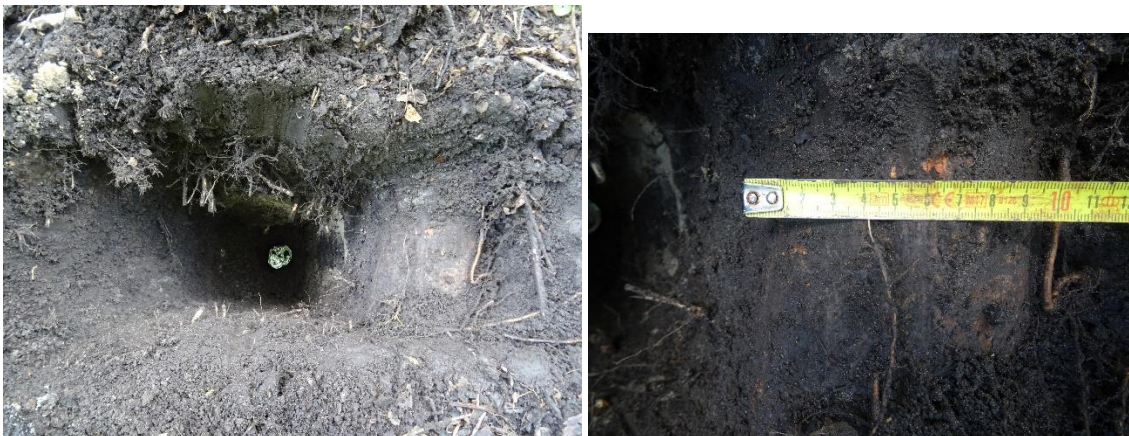
De toplaag bestaat uit humusrijk, kleiig zand. Deze toplaag varieert in dikte van 30 tot 55 cm. Onder de toplaag zit een laag matig fijn, uiterst humusarm zand. Deze varieert in dikte van 7 tot 23 cm. Dieper is een kleilaag aangetroffen. Deze kleilaag is gereduceerd, dat wil zeggen permanent verzadigd met water. Het grondwater is ten tijde van het veldwerk (oktober 2021) aangetroffen vanaf 59 cm minus maaiveld.

De beworteling is vrijwel uitsluitend in de toplaag aangetroffen, met soms zware wortels boven het maaiveld. Het betreft over het algemeen een matig intensieve, fijne beworteling, met grove wortels tot 10 cm in doorsnede.

Omdat de toplaag zo rijk is, raakt deze snel verzadigd bij regen, daardoor is er weinig tot geen bodemzuurstof aanwezig en kunnen boomwortels daar niet groeien. Reden waarom de bomen zo sterk oppervlakkig wortelen.

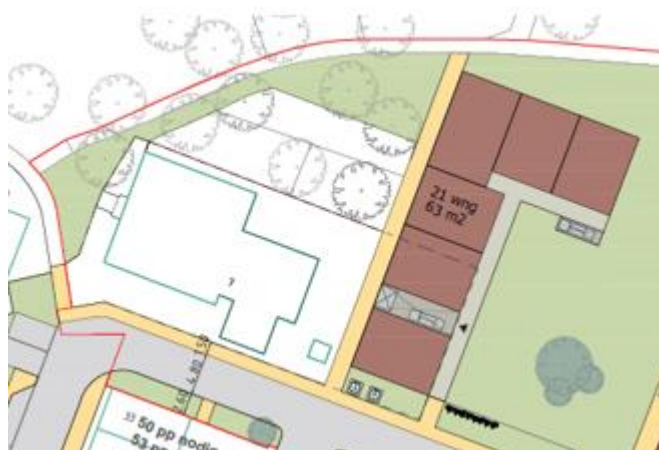
### 4.1 Natuurspeeltuin en nieuwbouw noordwestzijde terrein

Onder de bomen in de noordwesthoek is een natuurspeeltuin gepland. Boom 13 is een Canadese populier met een beperkte toekomstverwachting. Van oudere populieren is bekend dat spontaan takken kunnen uitbreken, ook wanneer het niet of nauwelijks waait. Voor de veiligheid van de gebruikers van de speeltuin achten wij het raadzaam de populier te verwijderen.

Voor de nieuwbouw aan de noordwestzijde zal een aantal bomen, waaronder de behoudenswaardige boom nr 20, moeten worden verwijderd.

Voor de behoudenswaardige bomen 2, 9, 10 en 19 (drie veldesdoorns en één Noorse esdoorn) adviseren we om tot minimaal 2,5 meter vanaf de stamvoet geen graafwerkzaamheden uit te voeren.

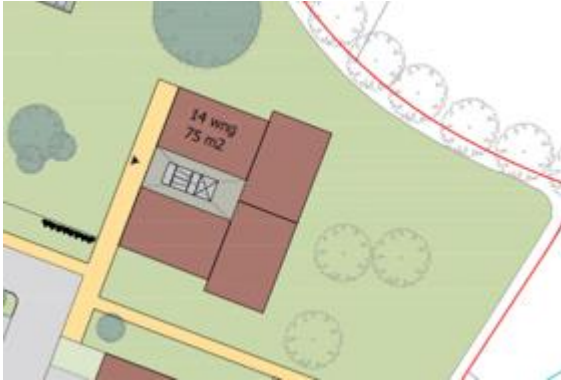
## 4.2 Nieuwbouw noordoostzijde terrein

Voor dit bouwblok lijken geen bomen verwijderd te hoeven worden, in ieder geval niet de drie behoudenswaardige bomen 29, 31 en 32. Uiteraard geldt ook bij deze bomen een minimale graafafstand van 2,5 m vanuit de stamvoet en mag de groeiplaats niet bereiden worden of voor opslag gebruikt worden. Bescherming van de groeiplaats van de bomen met bouwhekken is aan te raden.

In deze hoek van het terrein staat een tweede Canadese populier; hiervoor geldt hetzelfde als voor boom 13. Wanneer er dus rond de boom activiteiten zullen plaatsvinden, is het aan te bevelen deze boom te verwijderen.

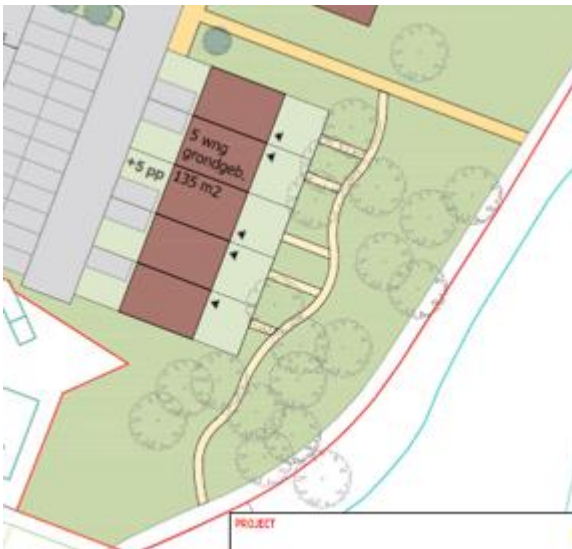
## 4.3 Paden zuidoostzijde terrein

Aan deze zijde van het terrein wil men tussen de bomen paden aanleggen naar de nieuw te bouwen woningen. In deze hoek staan acht behoudenswaardige bomen. Vanwege de zeer oppervlakkige beworteling is ontgraving voor de paden niet mogelijk met duurzaam behoud van de bomen. De paden kunnen alleen aangelegd worden bovenop het huidige maaiveld. De ontsluiting van de woningen aan deze zijde is dus alleen geschikt voor voetgangers.
