## Asbestinventarisatie

Koorndijk 14, 1747GD Tuitjenhorn

P02978

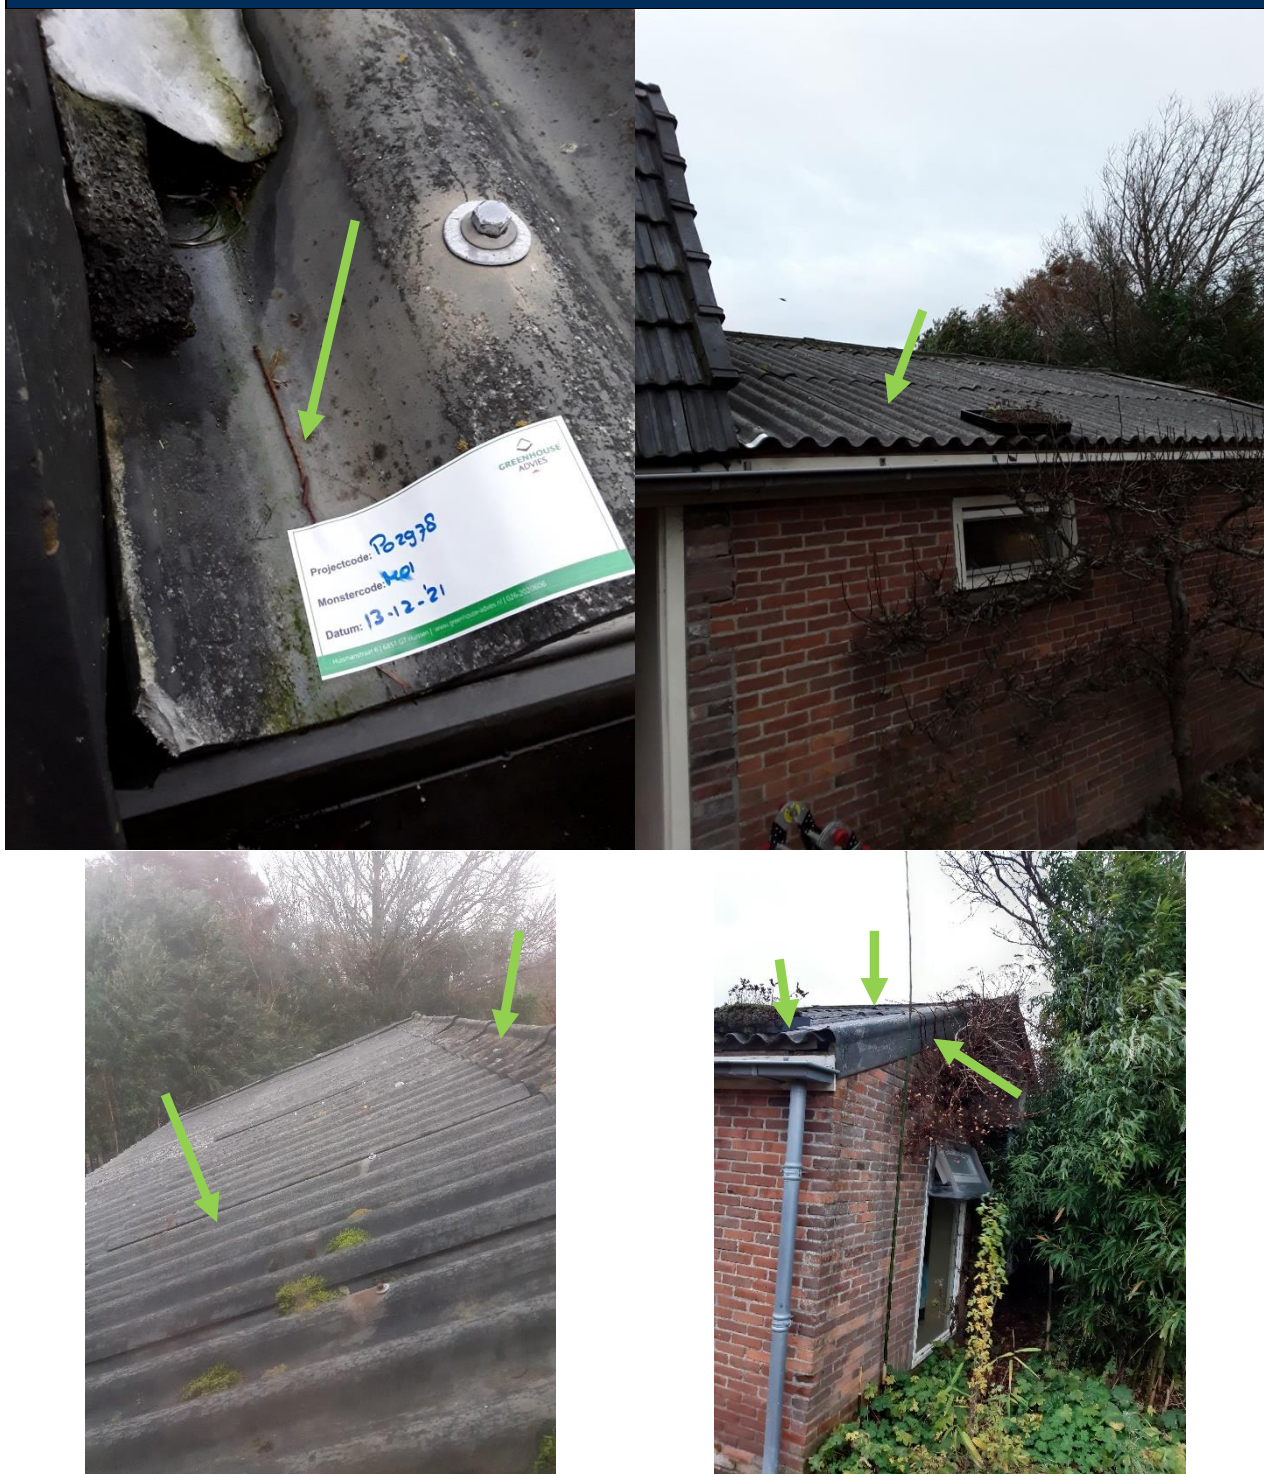
#### Bron M01

| Analyseresultaat | Geen asbest |
| Materiaal | Golfplaten inclusief nokstukken en windveren |
| Locatie | Dak aanbouw achterzijde |
| Hoeveelheid | Ca. 50 m <sup>2</sup> |

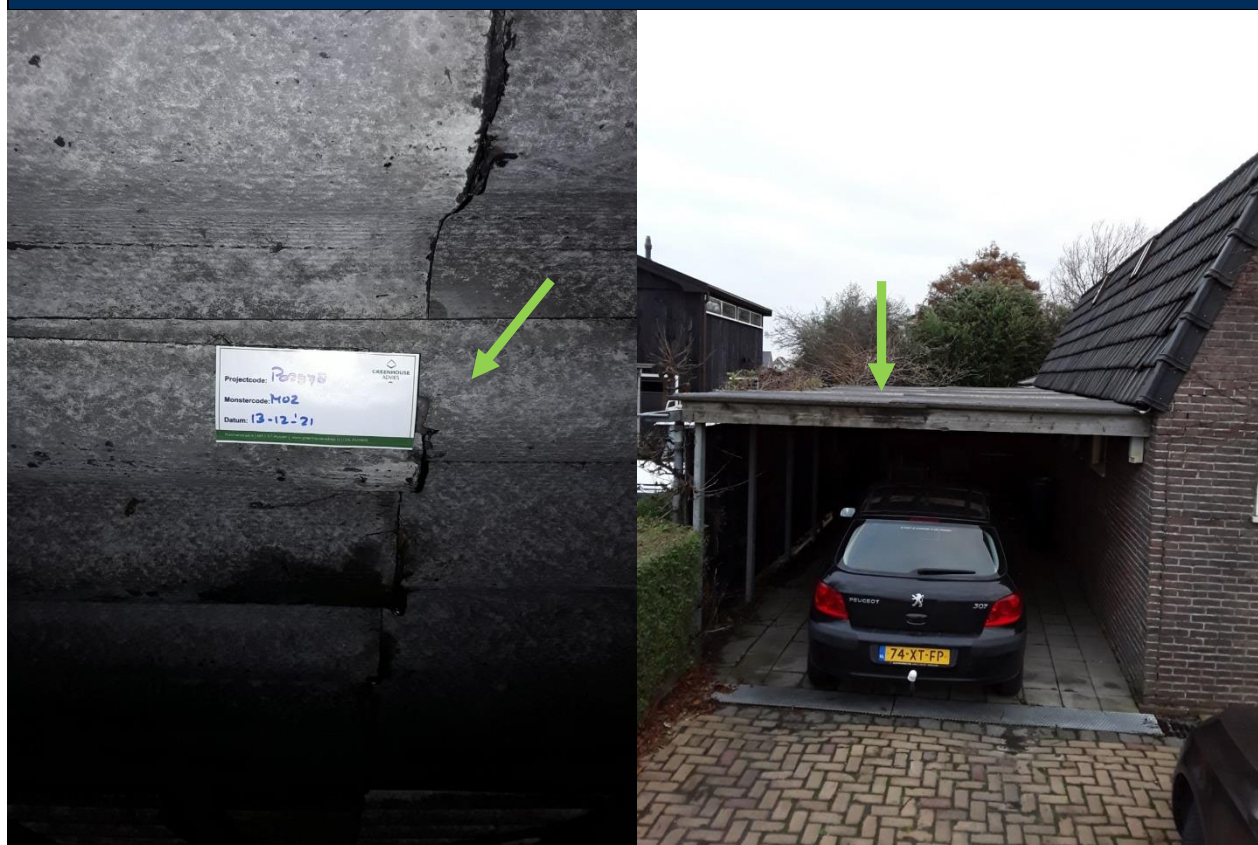
Bron M02

| Analyseresultaat | Geen asbest |
| Materiaal | Golfplaten |
| Locatie | Dak aanbouw zijgevel |
| Hoeveelheid | Ca . 44 m <sup>2</sup> |

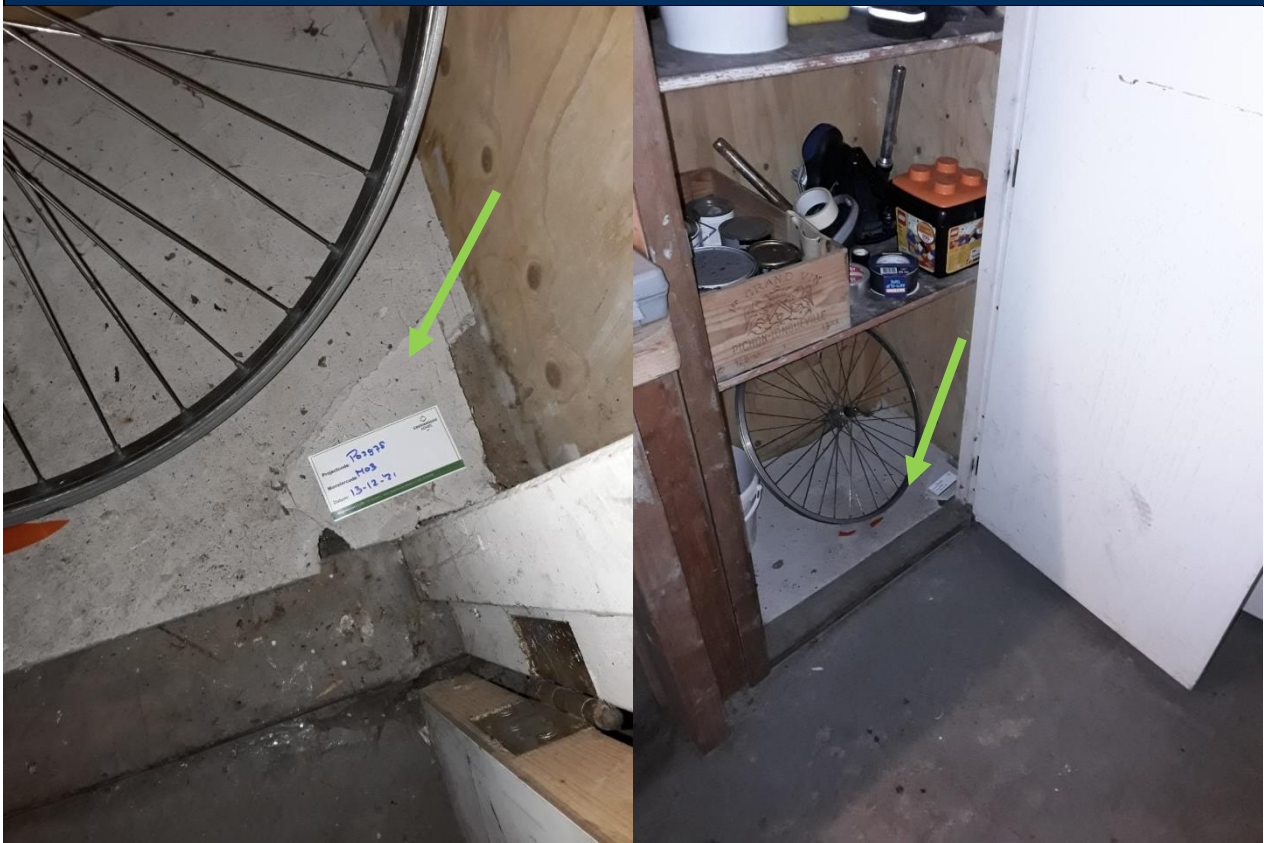
Bron M03

| Analyseresultaat | Geen asbest |
| Materiaal | Plaatmateriaal |
| Locatie | Op de grond in de kast |
| Hoeveelheid | Ca. 0,5 m2 |
