**Boomtechnisch onderzoek**  
**Watermolen, Schagen**  
*April 2007*

**Copijn Utrecht bv**

| Projectnummer | : 6762.5 |

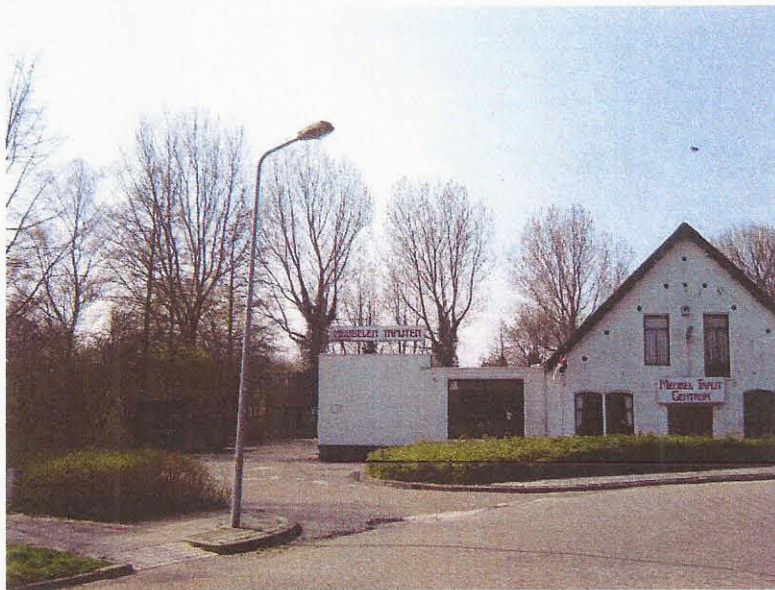
Een aanblik van het terrein vanuit oostelijke richting. Het gebouw deed voorheen dienst als wasserij en tapijthandel. Op de achtergrond zijn de populieren in kwestie te zien.

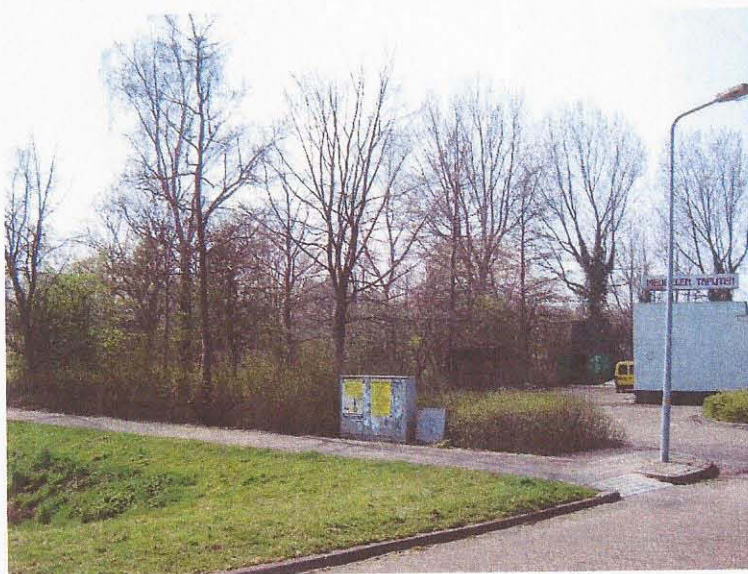
Op het terrein staan in ieder geval 28 flinke halfwas/volwas bomen. Daarnaast groeien er veel struiken en kleinere bomen in de houtwal- en bosstructuur rondom het gebouw.

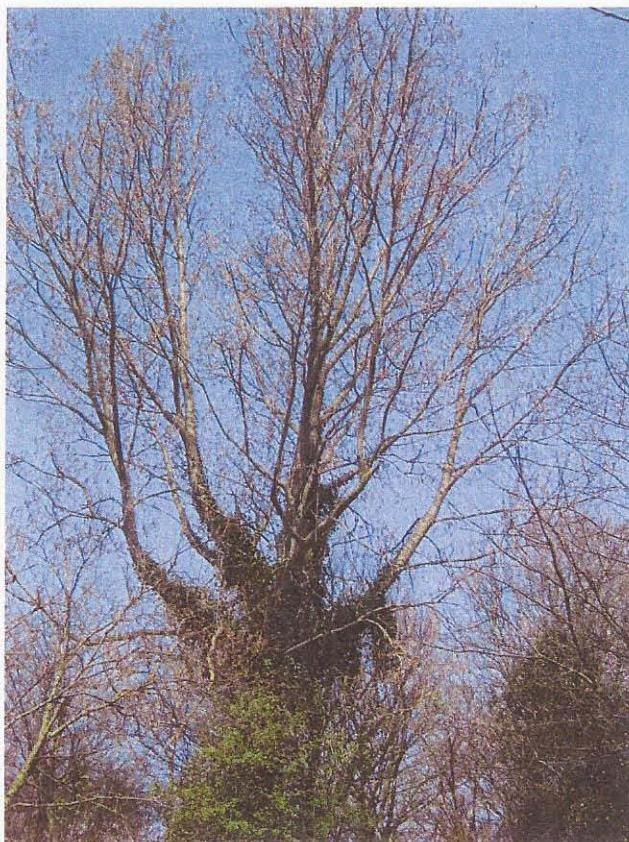
**Foto:**  
Populiernummer 4  
(boom 15). Veel  
klimop en zware,  
uitzakende  
kroonarmen duiden  
op achterstallig  
onderhoud.

| Boom nummer | Boomsort | Diam. (cm) | Boomhoogte (m) | Kroon diameter (m) | Conditie | Beoordeling wortelsysteem | Beoordeling stam | Beoordeling kroon | Toekomstverwachting | Verplantbaar | Opmerkingen | Advies nieuwbouw |
|---|---|---|---|---|---|---|---|---|---|---|---|---|
| 15 | populier (t) | 77 | 21-25 | 14,0 | Redelijk | Redelijk | Redelijk | Redelijk | Hoog | Nee | Vergaafd op 8 meter hoogte. Ook bij deze boom verminderde groei in de topschietten. Onderin de kroon zit behoorlijk wat dood hout. Zware kroonarmen zakken wat uit. Lichte scheefstand in oostelijke richting. De stamvoet is op diverse plekken aangetast door wilgehouttrups. | Kappen |

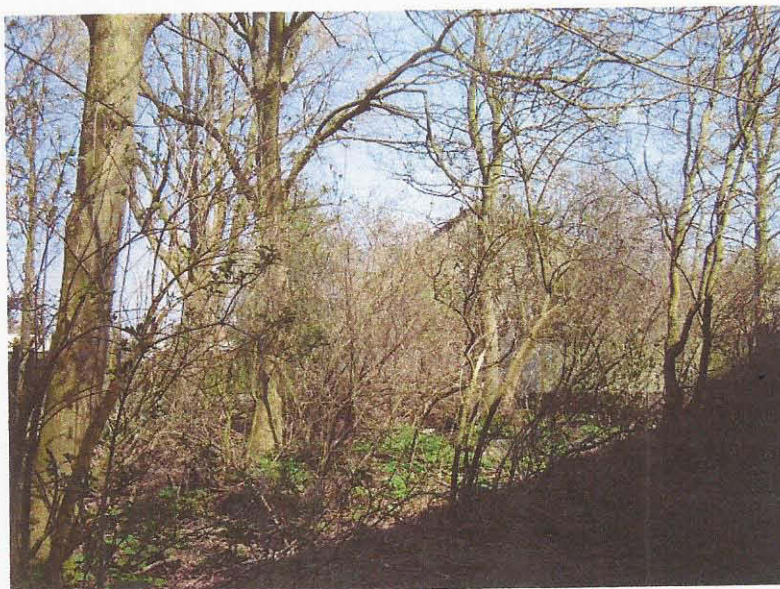
Het gaat hier om 24 bomen, bestaande uit beuk, berk, es, esdoorn, es, haagbeuk en prunus. (zie bijlage 2). De gemiddelde conditie van de bomen is redelijk tot goed. Door de bosachtige structuur waarin de bomen staan, is er sprake van ietwat verminderde groeiprestaties en eenzijdige kroonvorming. Ook bij deze bomen is sprake van achterstallig onderhoud. Diverse bomen hebben dood hout in de kroon en zijn wild vertakt. Toch kunnen een aantal bomen nog prima worden ingepast door middel van behoud op de eigen plek of door verplanting elders op het terrein. Deze bomen staan in een bosachtige structuur met een wilde ondergroei van ondermeer vlier, meidoorn, klimop en opslag van es en esdoorn. Op diverse plaatsen komt reuze bereklauw op. Het geheel maakt het een rommelige, slecht onderhouden indruk.

Foto:  
De bomen staan in een bosachtige structuur. De meeste nog in redelijke conditie.

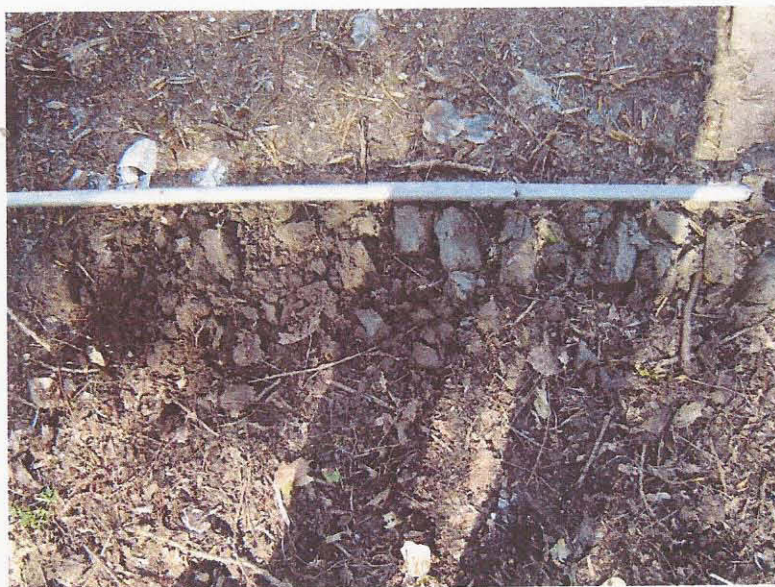
De bodem bestaat uit stevige, humusrijke kleigrond. Een ideale basis voor een weelderig groene beplanting.

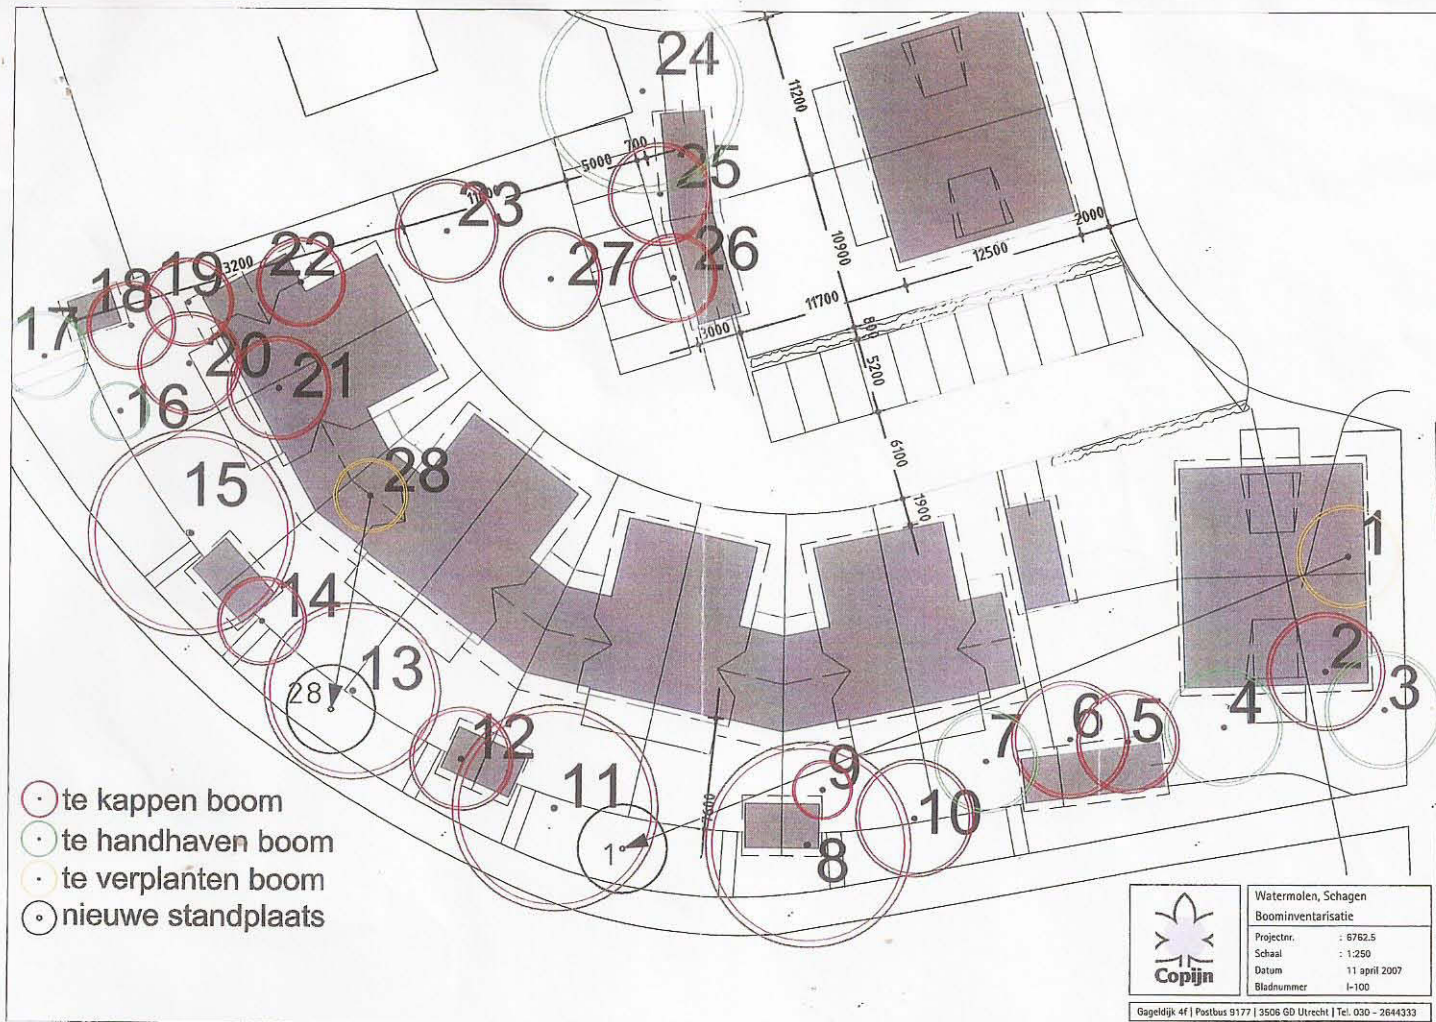
| Bladnummer | : I-100 |

Op basis van de overzichtskaart in bijlage 1 waar het bestaande bomenbestand is geprojecteerd op de nieuwbouwplannen, kan geconcludeerd worden dat er een deel van de bomen behouden kan blijven. Per boom is er een advies opgenomen in de laatste kolom van de inventarisatietabel in bijlage 2. Kap is geadviseerd voor die bomen die te dichtbij of in toekomstige bebouwing/bestrating komen te staan en die niet in aanmerking komen voor verplanting. Dat kan bijvoorbeeld omdat de boom weinig toekomstige waarde heeft of dat verplanting te risicovol/niet mogelijk is. Bijvoorbeeld door een ongunstige conditie, stabiliteit, standplaats of grootte van de boom. Samengevat kan gesteld worden dat er 6 bomen in het nieuwe ontwerp gehandhaafd kunnen blijven (boomnummers 3, 4, 7, 16, 17 en 24). Dat zijn 2 beuken, een eik, een haagbeuk een esdoorn en een grote wilg. Tevens komen er twee bomen in aanmerking voor verplanting naar de houtwal tussen de tuinen en het pad. Dat betreft een beuk en een haagbeuk (boomnummers 1 en 28).
