**Rapportage asbestinventarisatie  
conform certificatieschema asbestinventarisatie en asbestverwijdering**

**Projectnummer: 20170647**

**De schuren aan de Sportlaan 13 te Tuitjenhorn**

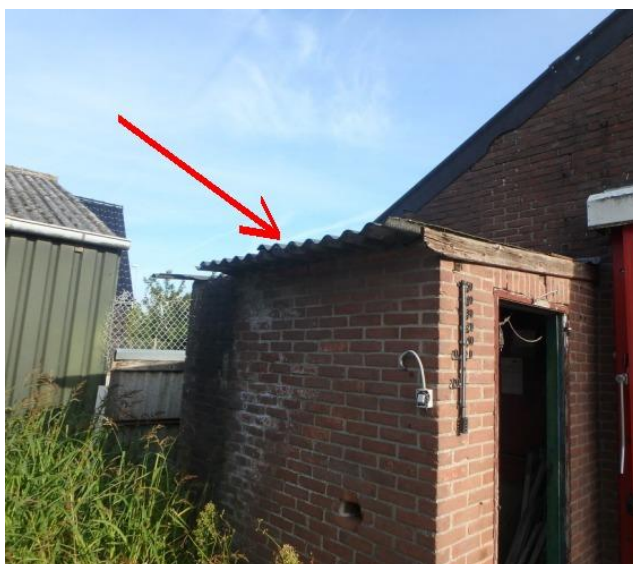
**Toepassing 1: golfplaten**

| <b>Asbesthoudend</b> | Ja | <b>Asbestsoort</b> | chrysotiel |
| <b>Hechtgebondenheid</b> | Hechtgebonden | <b>Beschadiging</b> | licht |
| <b>Bereikbaarheid</b> | Matig | <b>Risicoklasse</b> | 2 buitensanering |

golfplaten Monster 1

| <b>Aanbevelingen</b> | Geen direct risico, bron verwijderen voorafgaand aan renovatie en/of sloop. |

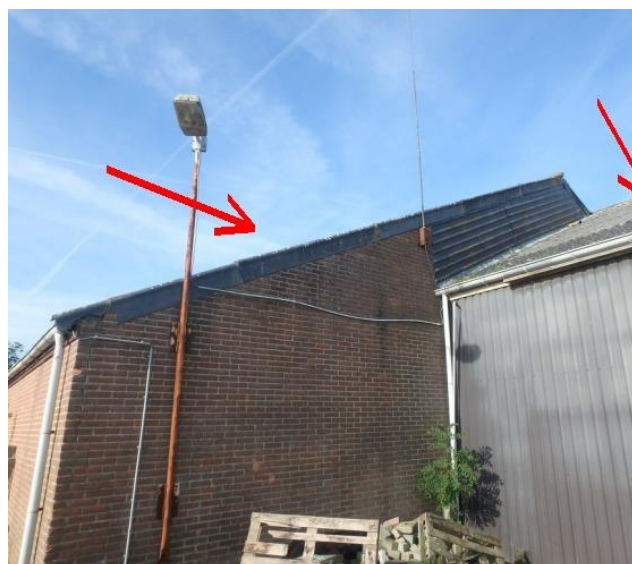
golfplaten op schuren 3 en 4

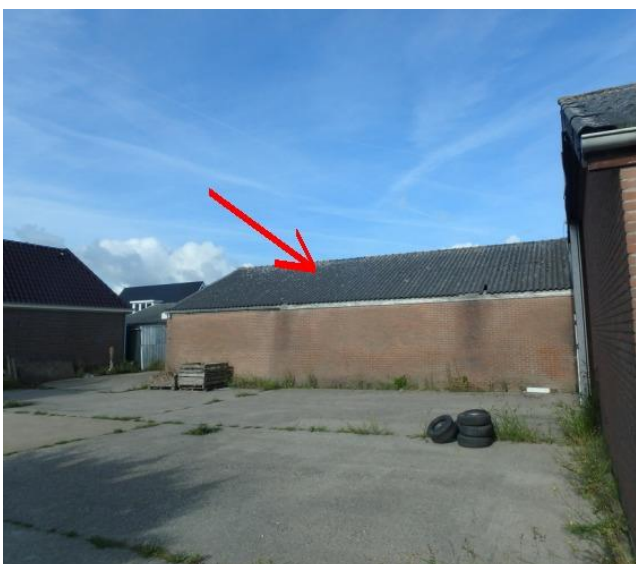
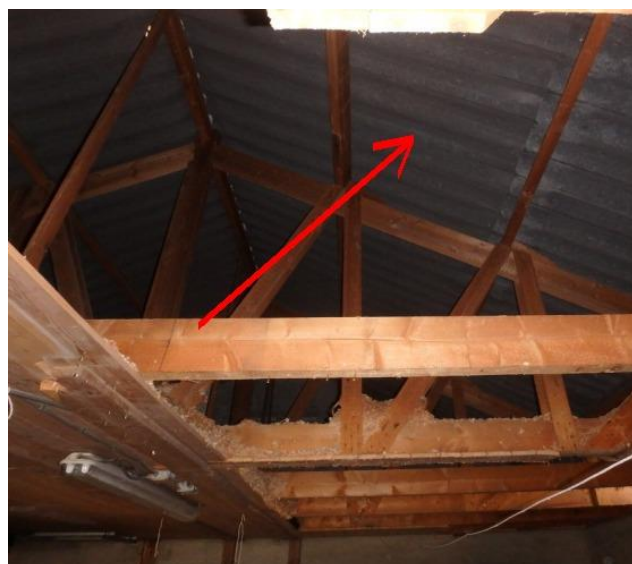
schuur 2

**Toepassing 2: golfplaten**

| <b>Asbesthoudend</b> | Ja | <b>Asbestsoort</b> | chrysotiel; crocidoliet |
| <b>Hechtgebondenheid</b> | Hechtgebonden | <b>Beschadiging</b> | licht |
| <b>Bereikbaarheid</b> | Matig | <b>Risicoklasse</b> | 2A buitensanering |

| <b>Aanbevelingen</b> | Geen direct risico, bron verwijderen voorafgaand aan renovatie en/of sloop. |
