R a p p o r t k i e r d i c h t i n g

Project: 09.183  
Duinroosweg 36  
1759 HJ Callantsoog

Datum: 07 mei 2012.

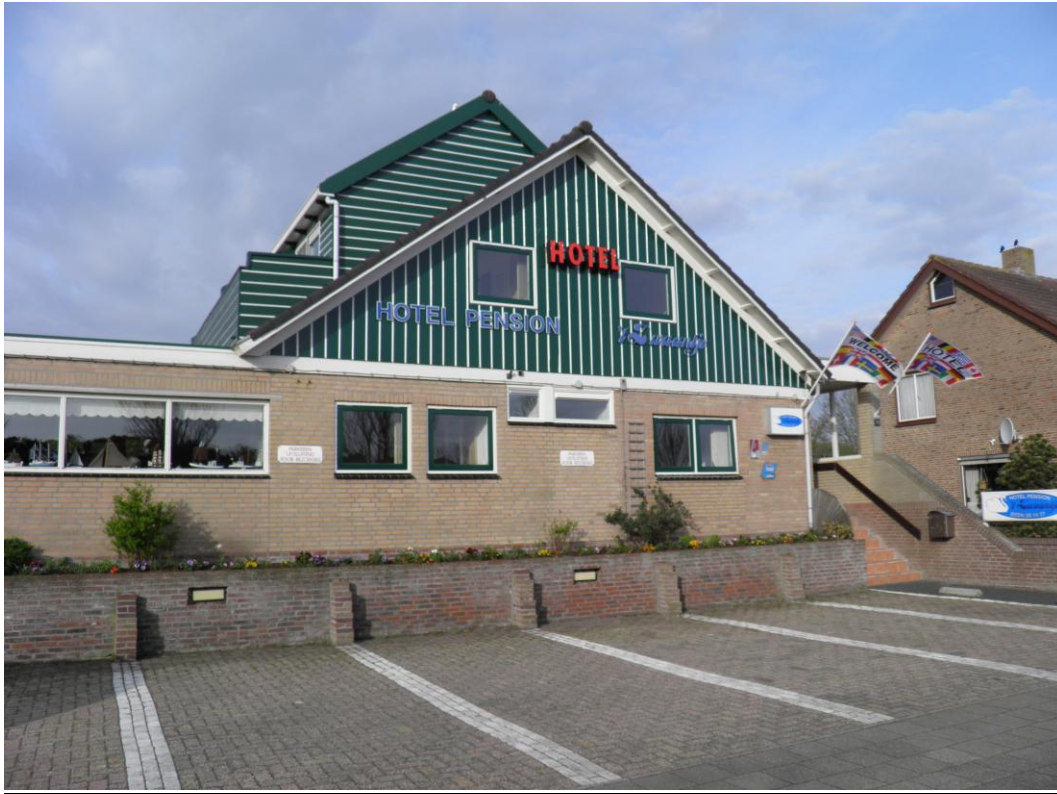
Voorgevel

De serre aan de linkerzijde is opgebouwd uit hardhouten kozijnen met een glazen dak.  
De voorgevel is tot de eerste verdieping uitgevoerd in metselwerk met houten kozijnen.  
De topgevel is uitgevoerd met houten delen.  
De aansluiting tegen het dak bestaat uit een houten overstek met een houten boeideel.  
De kantpannen zijn strak tegen de boeidelen aangebracht en voorzien van een kitnaad.

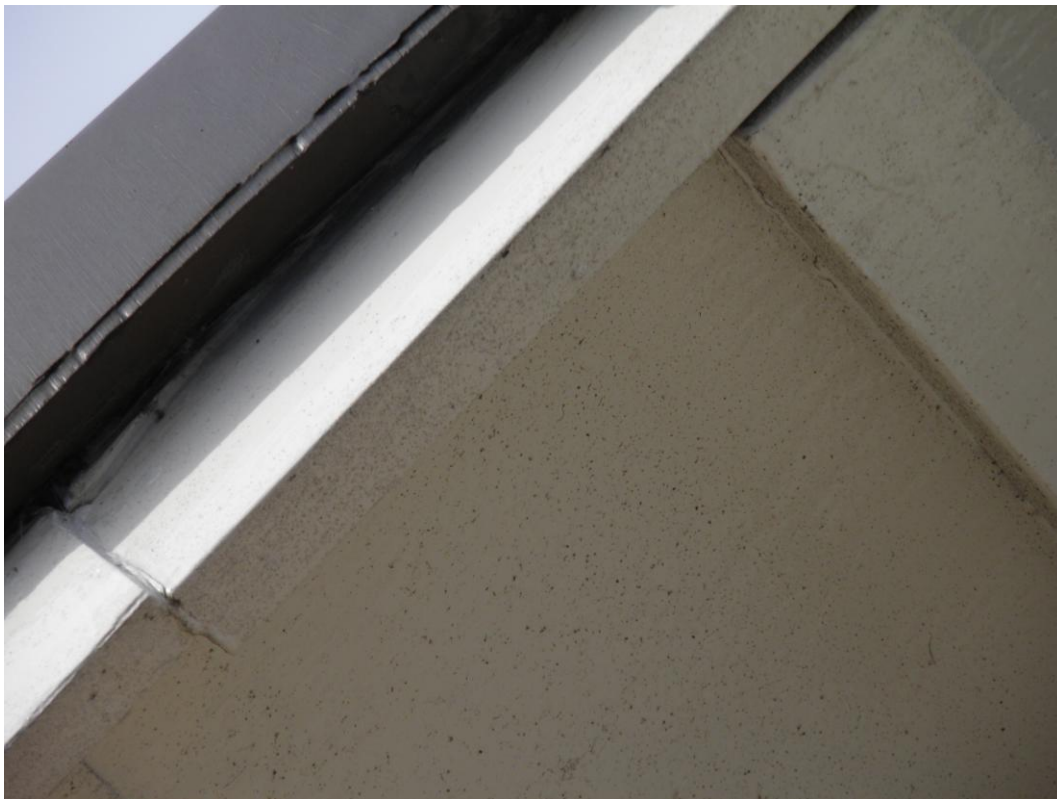
Detail aansluiting kantpannen. Naad is afgekit.

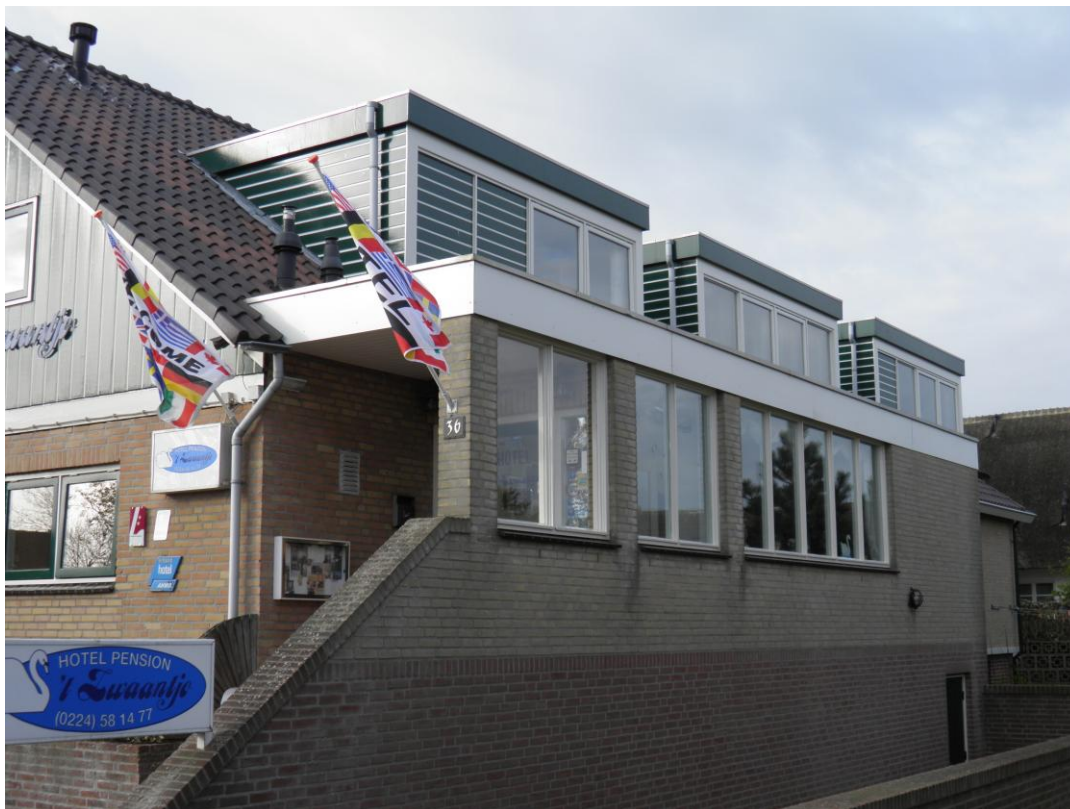
Rechter zijgevel

De gevel is uitgevoerd in metselwerk met kozijnen.  
Boeidelen platte daken zijn uitgevoerd in hout zonder overstek.  
De gootconstructie is uitgevoerd in hout.  
Dakkapellen zijn in hout uitgevoerd met een bitumineuze dakbedekking.

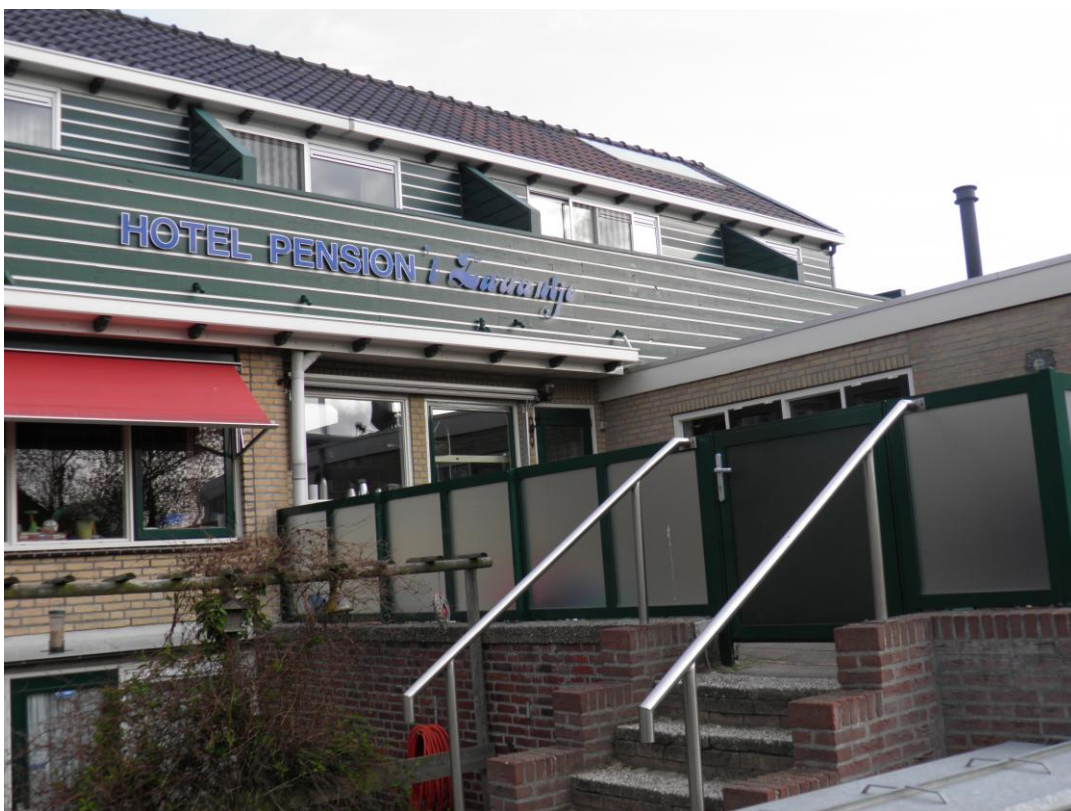
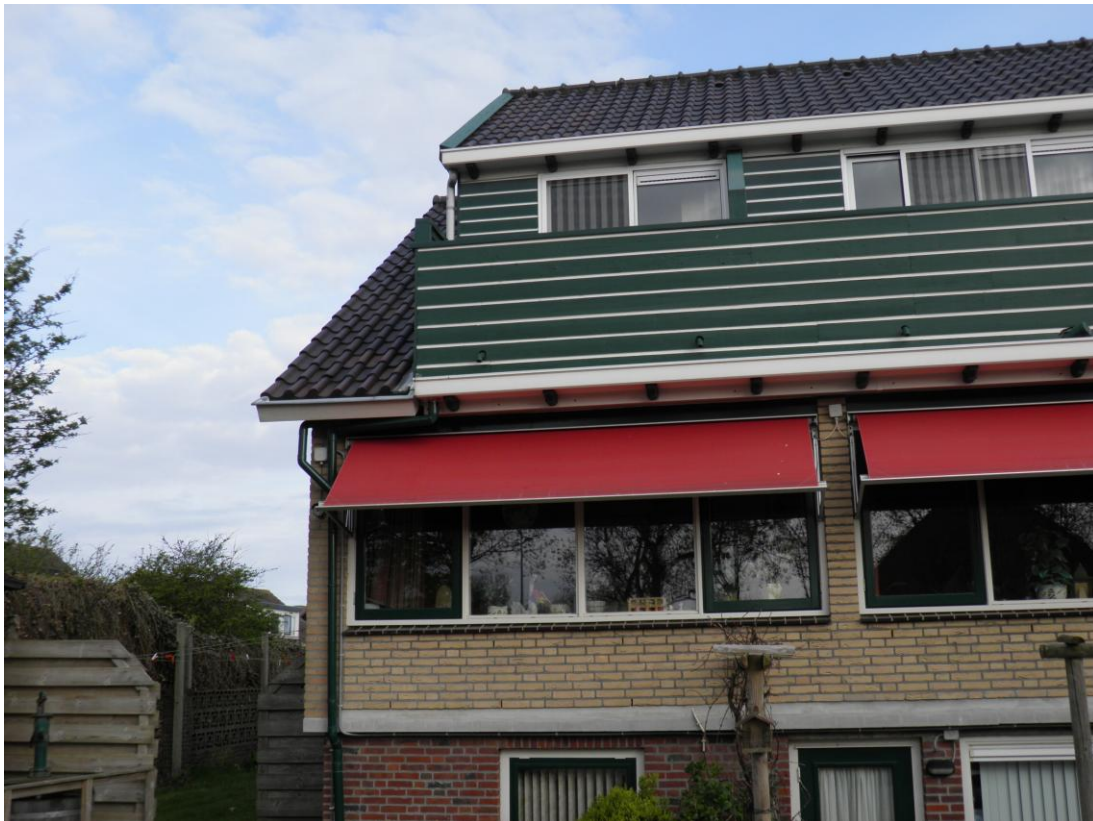
Linker zijgevel

De gevel is uitgevoerd in metselwerk met kozijnen.  
De gootconstructie is uitgevoerd in hout.  
De dakopbouw is in hout uitgevoerd.

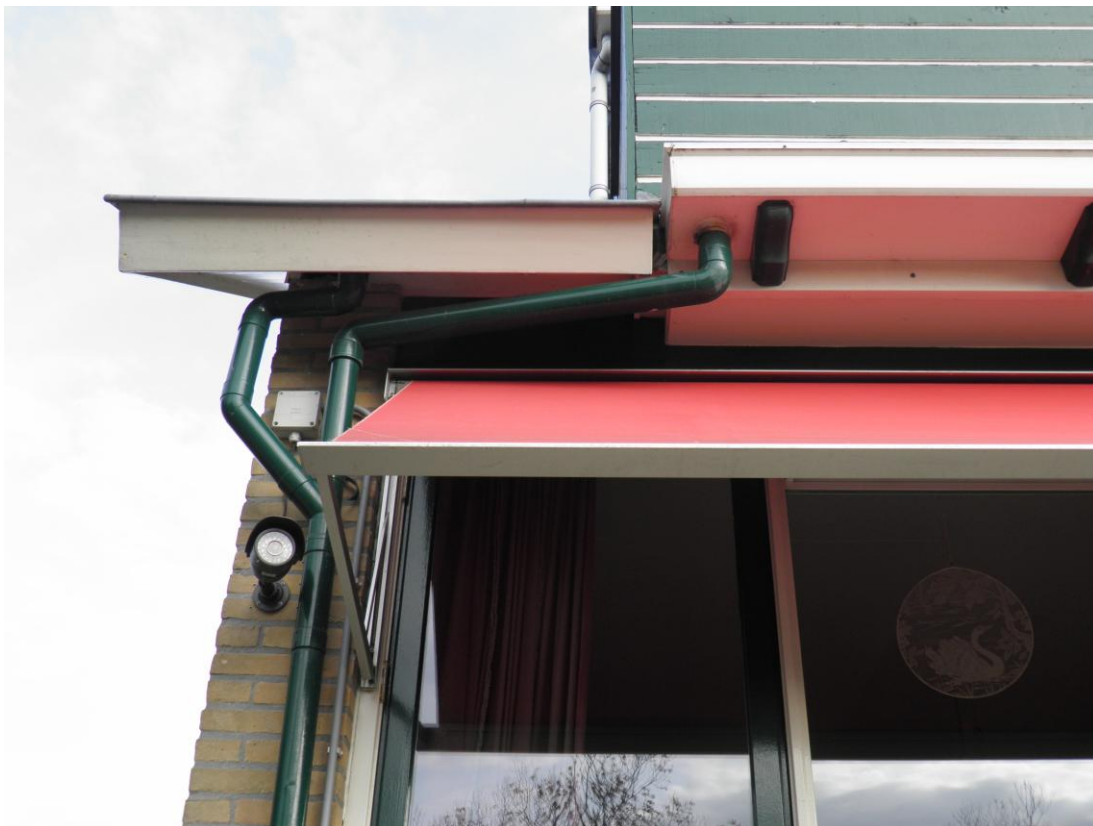
Detail aansluiting linker zijgevel met achtergevel.

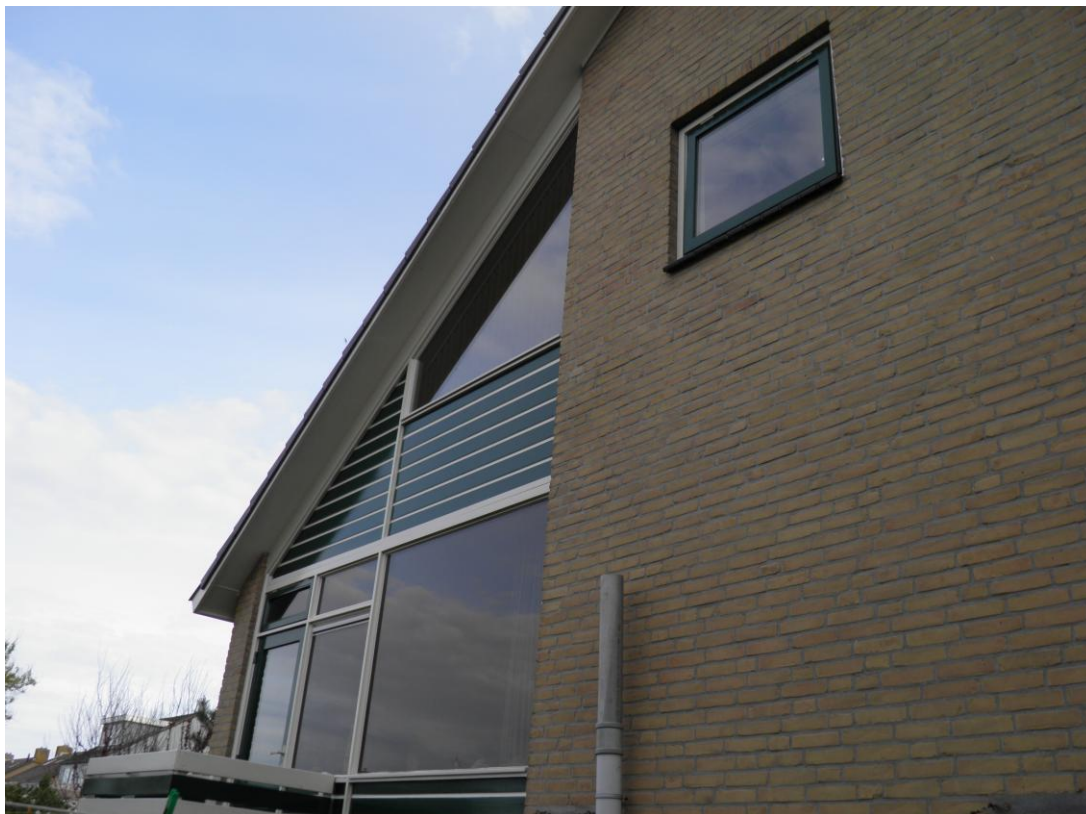
Achter gevel

De gevel is uitgevoerd in metselwerk en houten kozijnen.  
Een gedeelte is uitgevoerd met een houten pui met houten delen.  
De aansluiting tegen het dak bestaat uit een houten overstek met een houten boeideel.  
De kantpannen zijn strak tegen de boeidelen aangebracht en voorzien van een kitnaad.
