# Boom Effect Rapportage Jaspersstraat Zaandam

Projectnaam 22208\_BER\_Jasperstraat\_Zaandam  
Projectlocatie en plaats Jaspersstraat Zaandam  
Auteur(s) Klaas Jan Veerman  
Versie 1.0  
Datum 06-09-2022

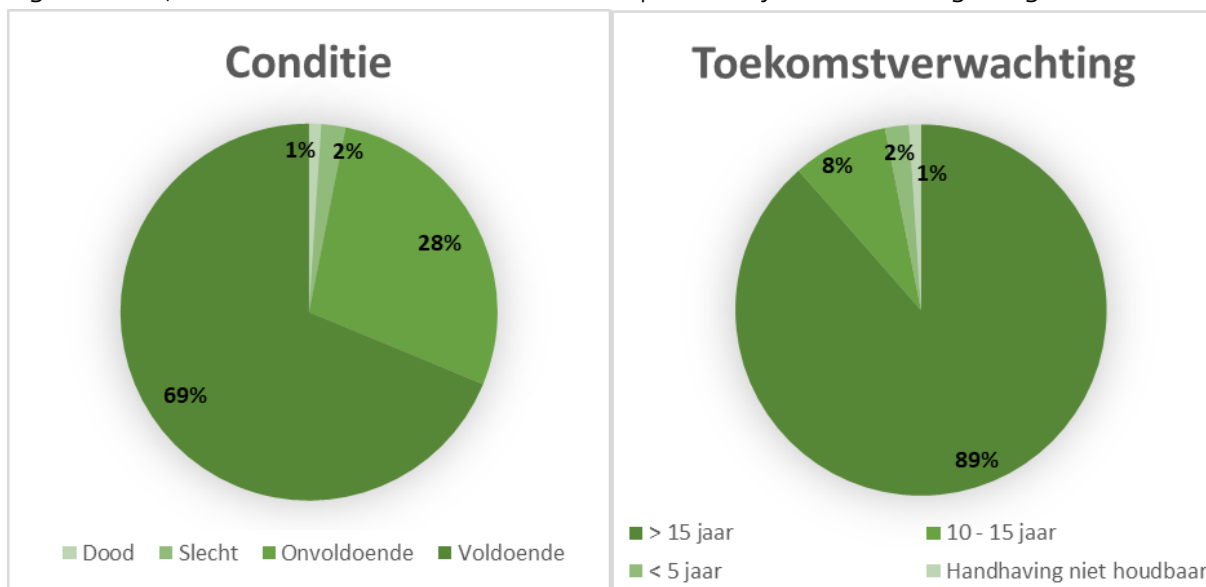
afb. 2: overzicht conditie en toekomstverwachting van de aanwezige bomen in het projectgebied.

De conditie en toekomstverwachting zijn opgenomen in onderstaande diagrammen, zie afb. 2. De conditie of toekomstverwachting is per boom opgenomen in het separaat mee-gestuurde Excel bestand. Zoals te zien in afb. 2 is de toekomstverwachting van 89 procent van alle bomen in het projectgebied meer dan 15 jaar en van 8 procent 10- 15 jaar. Dat betekent dat de conditie van de bomen in het project goed is. op basis van de conditie en toekomstverwachting is er alle reden om maximaal in te zetten op behoud van de aanwezige bomen, temeer omdat de bomen beeldbepalend zijn voor de omgeving.

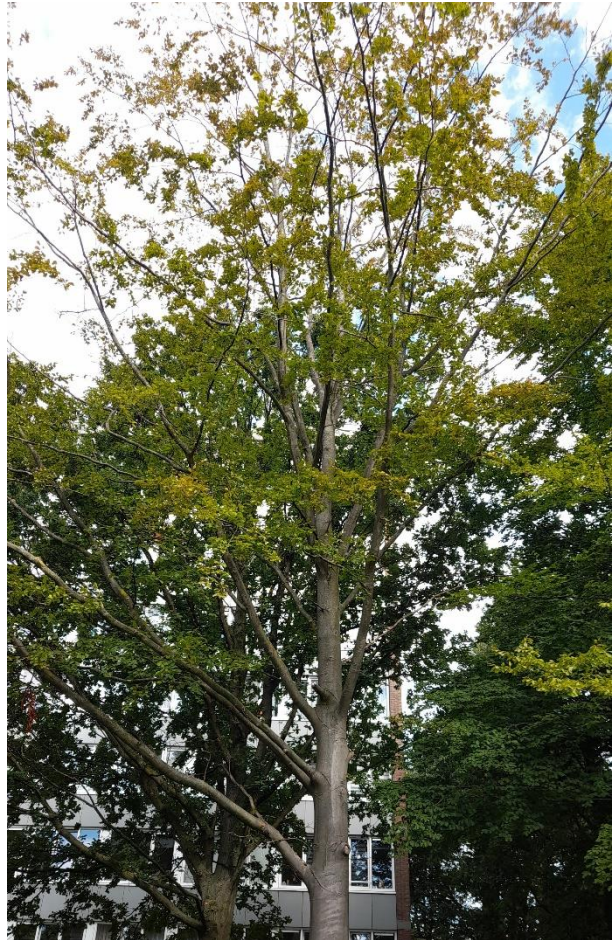
*afb. 3: Beuk met slechte conditie*

Voor 2 beuken (zie afb. 1 boom 16 en 26 en afb. 3) geldt dat de conditie slecht is. bij deze bomen zal kroonreductie plaats moeten vinden om de boom veilig te houden voor de omgeving. Een andere optie is om deze bomen te verwijderen vanuit beheer-oogpunt. Deze plekken zijn wel geschikt voor het herplanten van bomen. Één pla-taan (zie afbeelding 1 boom 79) is dood en moet zo snel mogelijk verwijderd worden om te voorkomen dat deze boom omvalt en gevaar oplevert voor de omgeving.

Deze 3 bomen zijn niet geschikt voor duurzame handhaving.

1 boom, boom 79, is niet duurzaam te behouden binnen de huidige planvorming omdat deze afgestorven is. Twee andere bomen, Boom 16 en 26 zijn in het kader van de voorgenomen werkzaamheden niet te behouden vanwege de slechte conditie en beperkte toekomstverwachting.

De bomen 16, 26 en 79 zijn niet duurzaam te behouden. Het advies is deze bomen te kappen en de achterblijvende stobben te rooien.

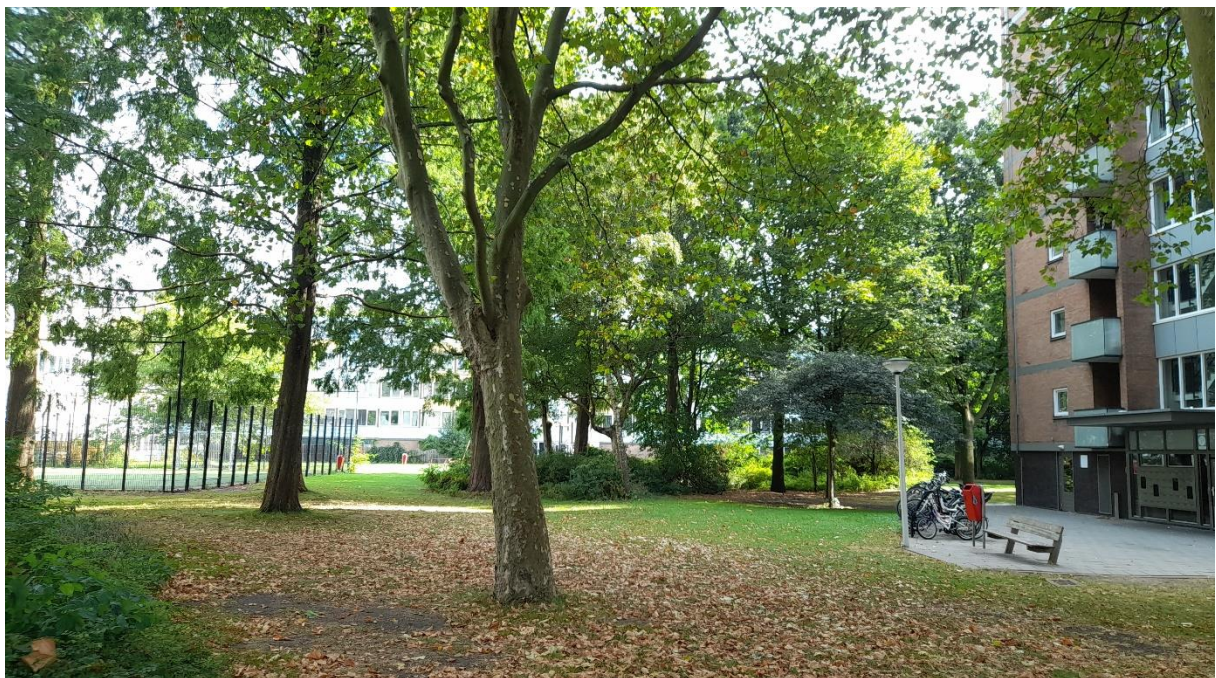
*afb. 4: impressie omgeving tussen de bebouwing en conditie van de bomen.*

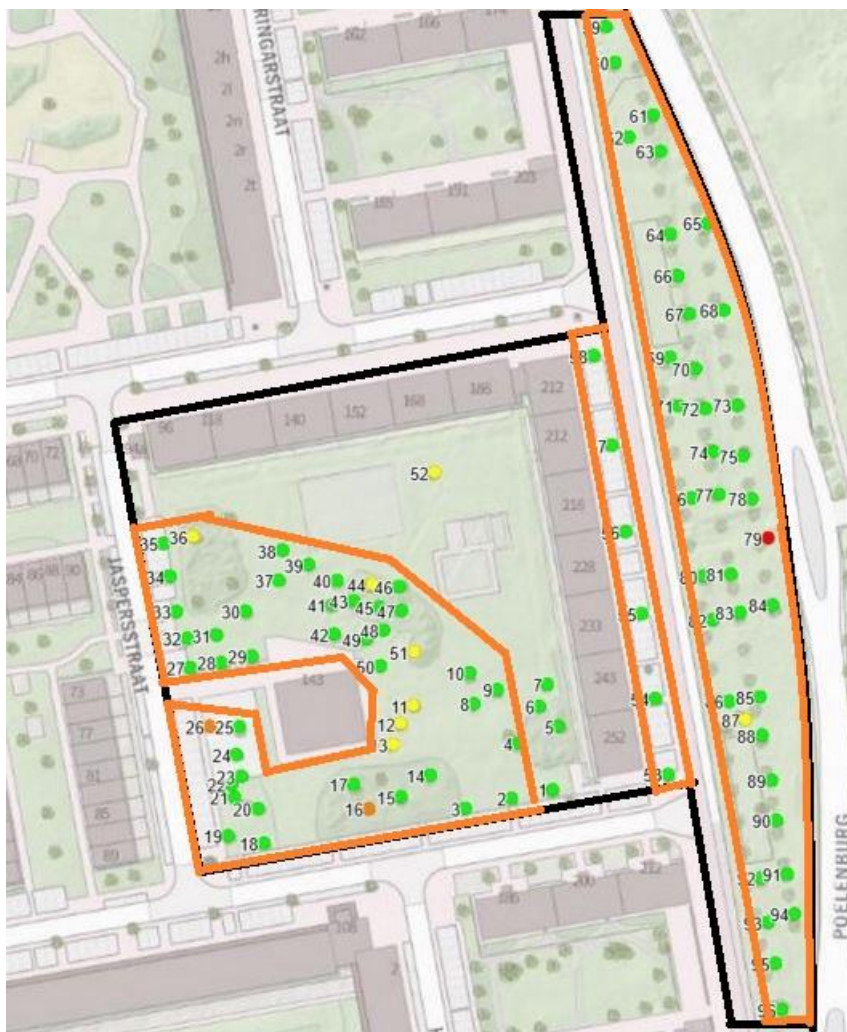
afb. 4: overzicht beschermd boomgebied aanbrengen. de oranje lijn is de plaats waar boombescherming moet komen

| Nr. | Knelpunt | Randvoorwaarden |
|---|---|---|
| 1-52 | bodemschade <ul style="list-style-type: none"><li>• bodemverdichting</li></ul> | <ul style="list-style-type: none"><li>• graafafstand minimaal 2,5 meter</li><li>• geen opslag van materialen binnen de kwetsbare boomzone</li><li>• beschermd boomgebied maken door het plaatsen van bijvoorbeeld hekwerk 1 eter buiten de kroonprojecties</li></ul> |
