# BOMEN EFFECT ANALYSE

*Behouden Haven, Zaandam*

| Status rapport | Definitief<br>29 juli 2025 |
| Projectnummer | JE1062025 |

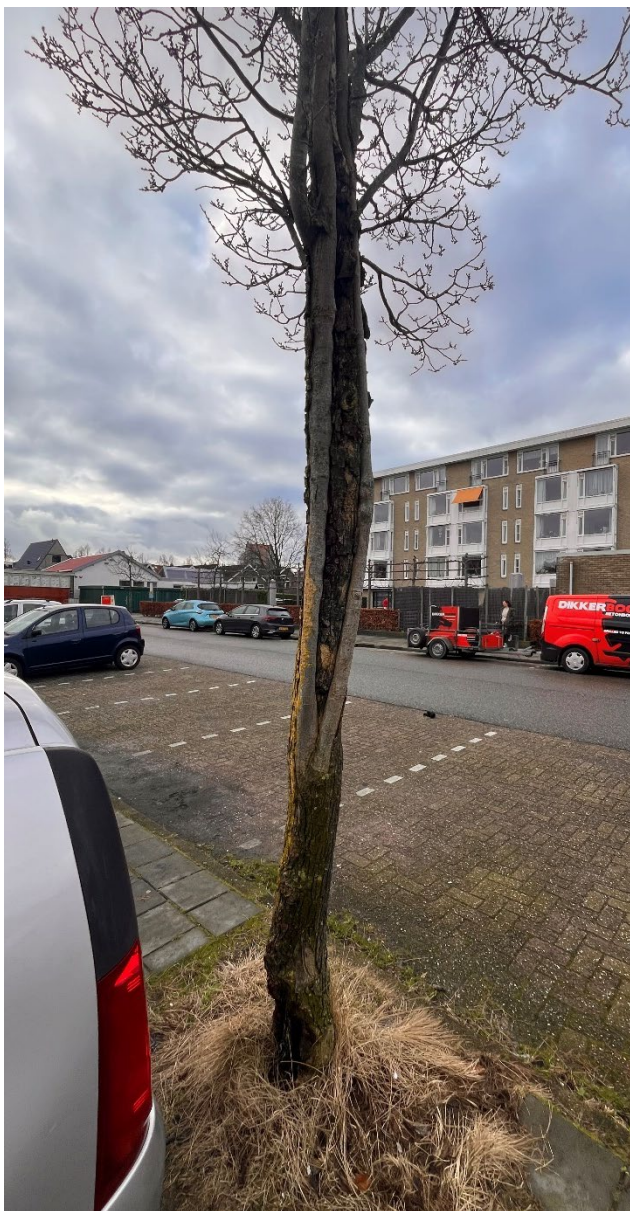
Afbeelding 3: Boom 9 met ernstige stamschades

| Nr. | Boomsoort (wetenschappelijk) | Boomsoort (Nederlands) | Standplaats | Stam-<br>diameter<br>(cm) | Boom-<br>hoogte<br>(m) | Kroon-<br>diameter<br>(m) | Takvrije<br>stam (m) | Conditie | Kwaliteit | Toekomstverwachting | Boombeeld | VTA-<br>kenmerk | Zorgplicht | Urgentie-termijn | Opmerkingen | Beschermd | Kap-<br>vergunnings-<br>plichtig |
|---|---|---|---|---|---|---|---|---|---|---|---|---|---|---|---|---|---|
| 9 | Ulmus columella | Zuilvormige iep | Verharding | 18 | < 6 | 3 | 3 | Redelijk | Matig | Redelijk (10 tot 15 jaar) | Aanvaard | Risicoboom | Nader onderzoek | 6 maanden | Ernstige bastschades | Ja, openbare locatie | Ja |

Voor de bomen 9 en 40 geldt dat nader onderzoek moet uitwijzen in welke mate de bomen zijn aangetast.

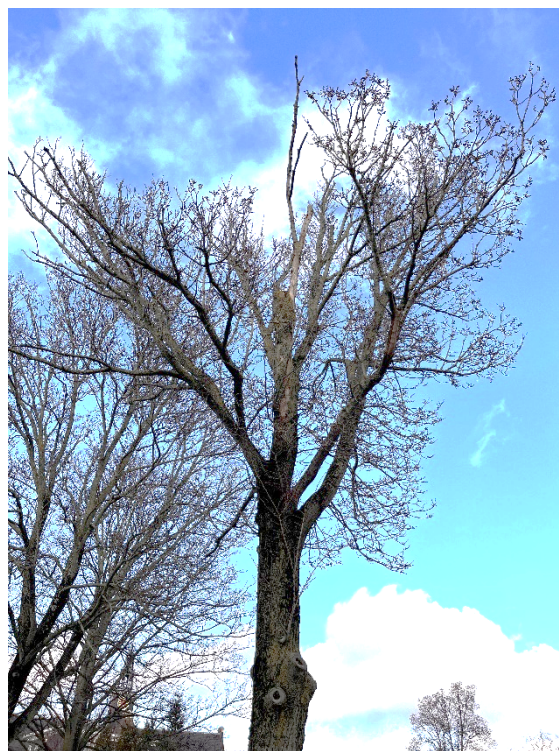
Afbeelding 4: Boom 34 in een matige conditie met afgestorven takken

De bomen 9, 22, 34, 40, 48 en 52 zijn aangewezen als risicoboom. Door de bomen 22, 34, 48 en 52 aan een onderhoudssnoei te onderwerpen, wordt het risico op uitbreken van afgestorven takken voorkomen.

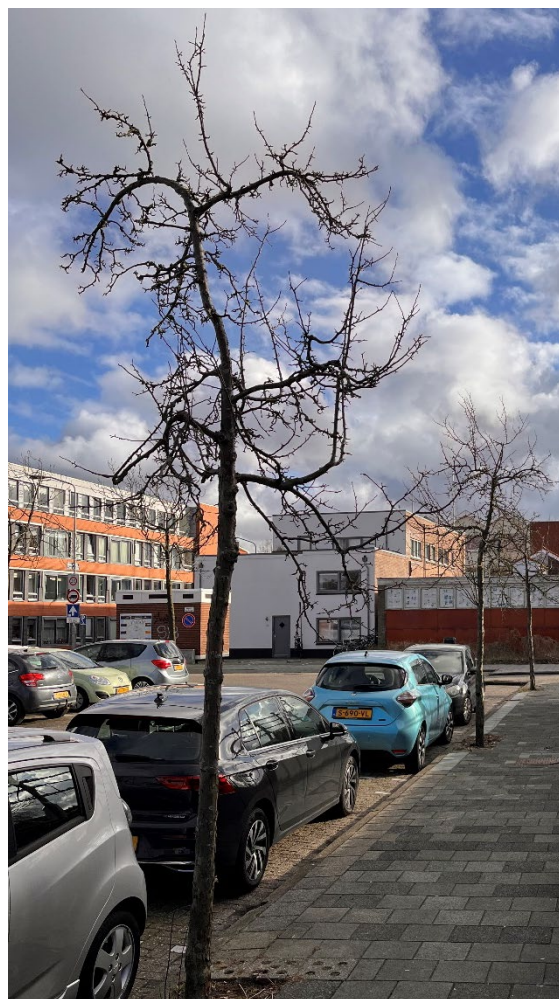
Afbeelding 5: Boom 3 in een matige conditie

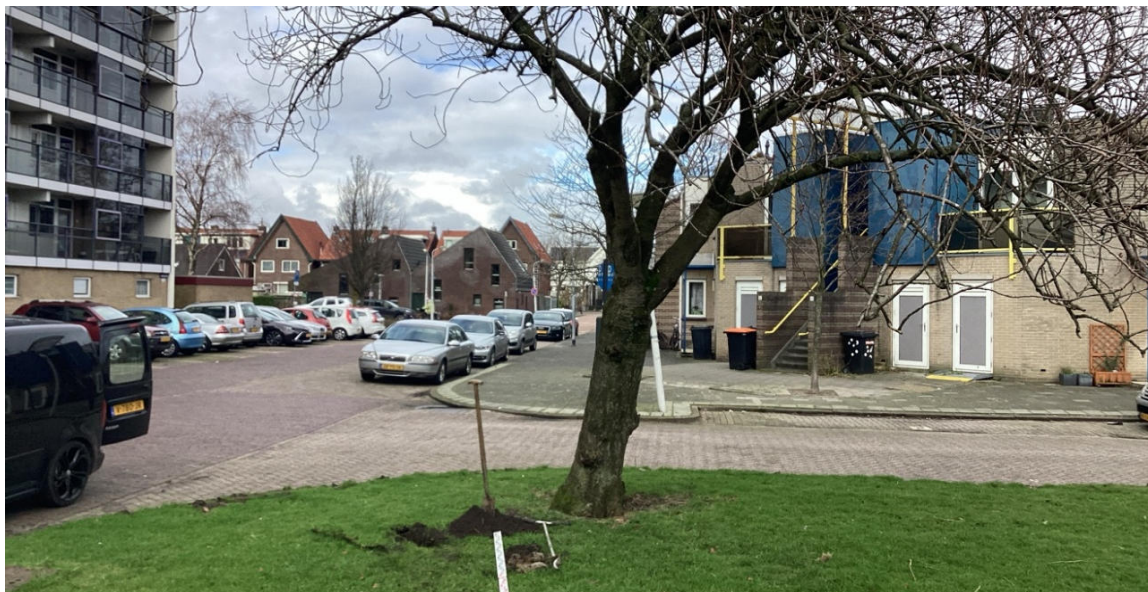
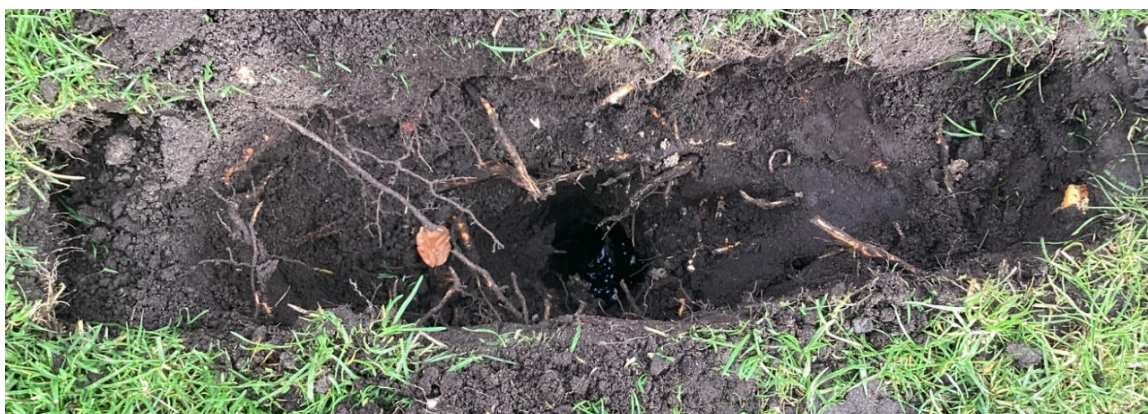
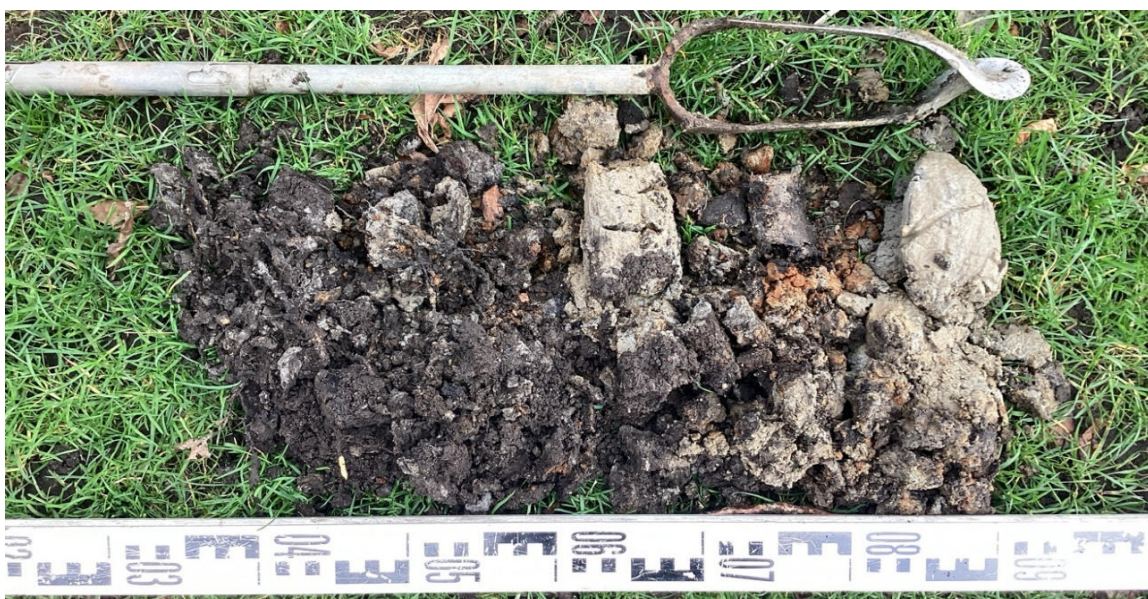
In het gazon op 1,6 meter uit het hart van boom 40 wordt tot 60 centimeter onder maaiveld humeus, donkergrijs zeer fijn zand aangetroffen. De beworteling bestaat hoofdzakelijk uit opnamewortels en beworteling tot Ø 2 centimeter. Vanaf 30 centimeter onder maaiveld worden ook sporen van roest aangetroffen. Hier wordt (hemel)water vertraagd naar beneden toe afgevoerd. Vanaf 60 centimeter onder maaiveld wordt humusarm, matig fijn grijs zand aangetroffen zonder beworteling. Het grondwater is hier op circa 90 centimeter onder maaiveld aangetroffen.

| Diepte<br>cm-/mv | Bodemprofiel | Humusgehalte | Grondfractie<br>(volgens NEN 5104) | Beworteling | Opmerkingen |
|---|---|---|---|---|---|
| 30 - 60 | Donkergrijs zand | Humeus | Matig fijn zand | Intensief | Opnamewortels; sporen van roest |
| 60 - 90 | Grijs zand | Humusarm | Matig fijn zand | Geen | Grondwater |

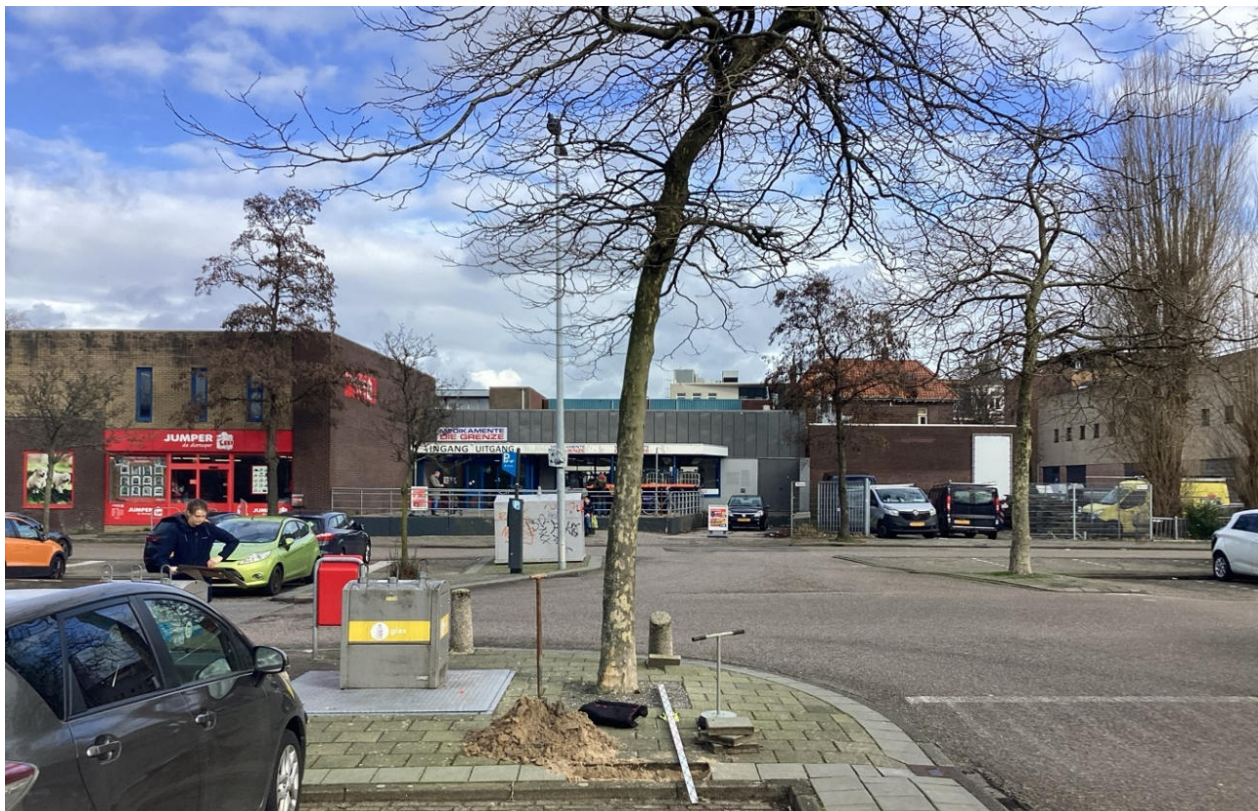
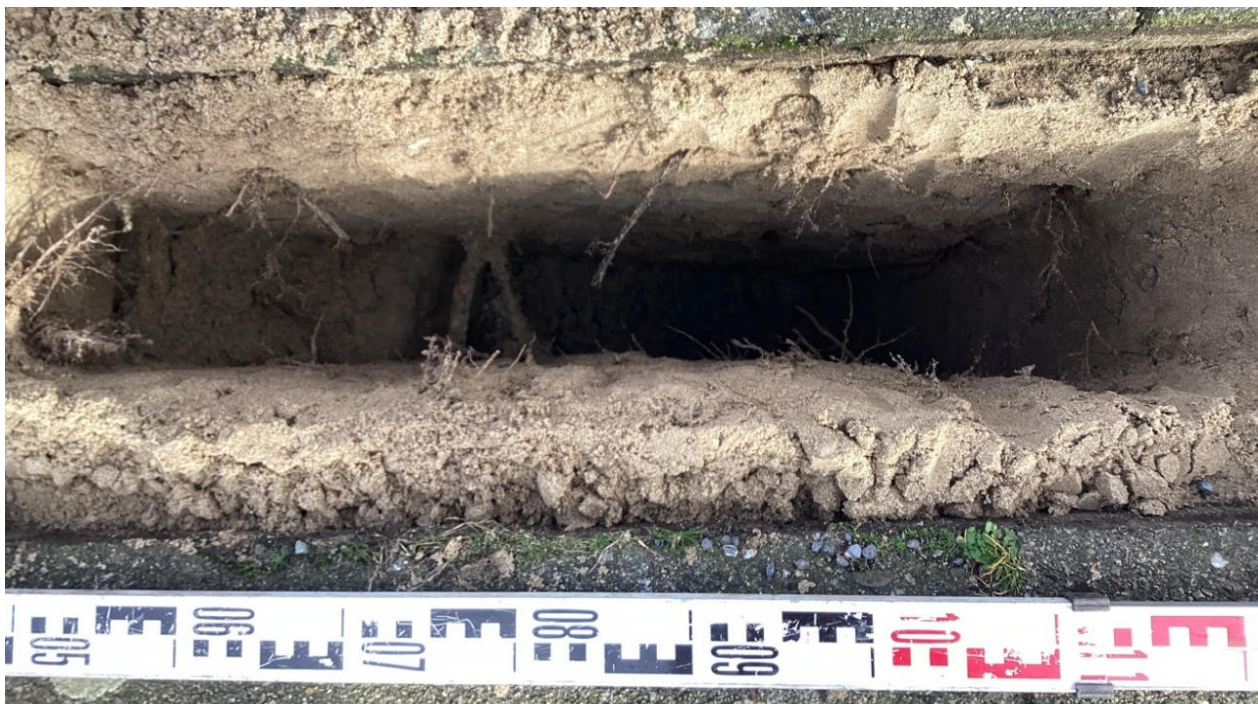
## Groeiplaatsonderzoek 2

In de verharding op circa 2,2 meter uit het hart van boom 14

| Diepte<br>cm-/mv | Bodemprofiel | Humusgehalte | Grondfractie<br>(volgens NEN 5104) | Beworteling | Opmerkingen |
|---|---|---|---|---|---|
| 6 - 65 | Lichtbruin zand | Humusarm | Matig fijn zand | Extensief | Opnamewortels 2x 1,5 cm |
| 65 - 75 | Grijs zand | Humusarm | Matig fijn zand | Geen | Reductiezone |

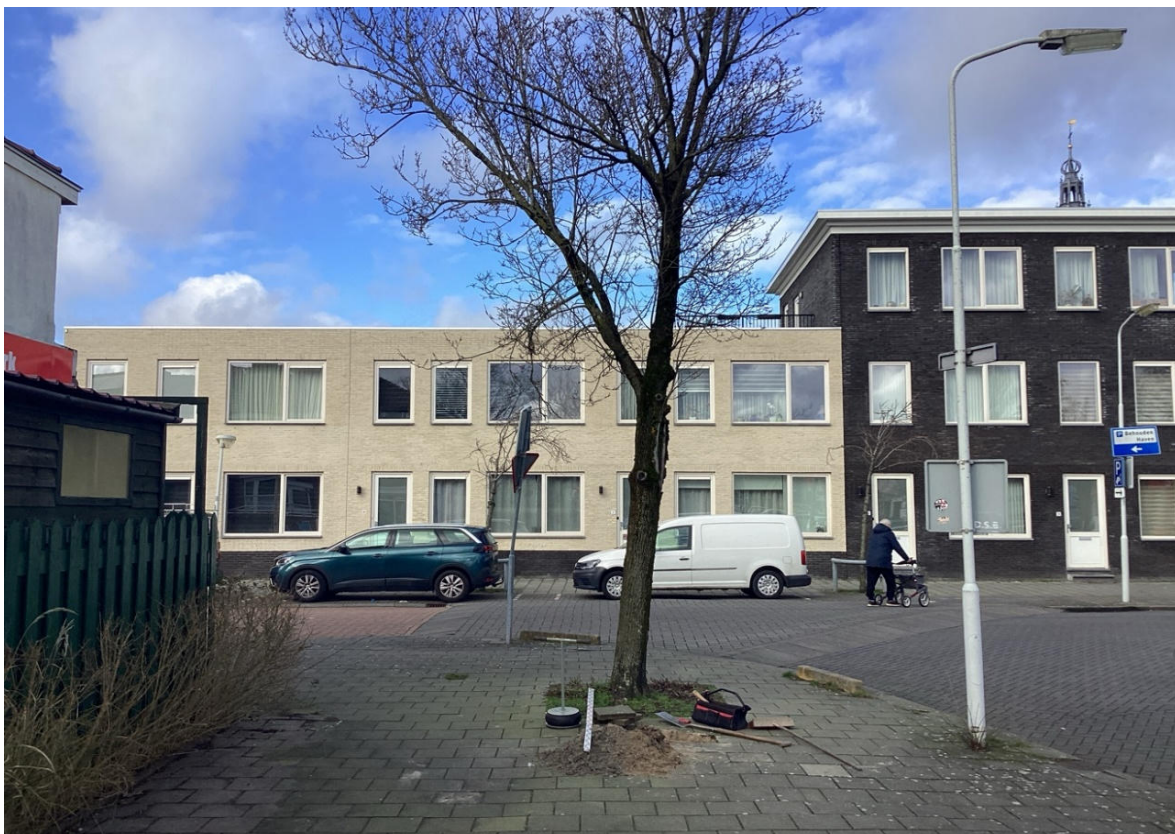
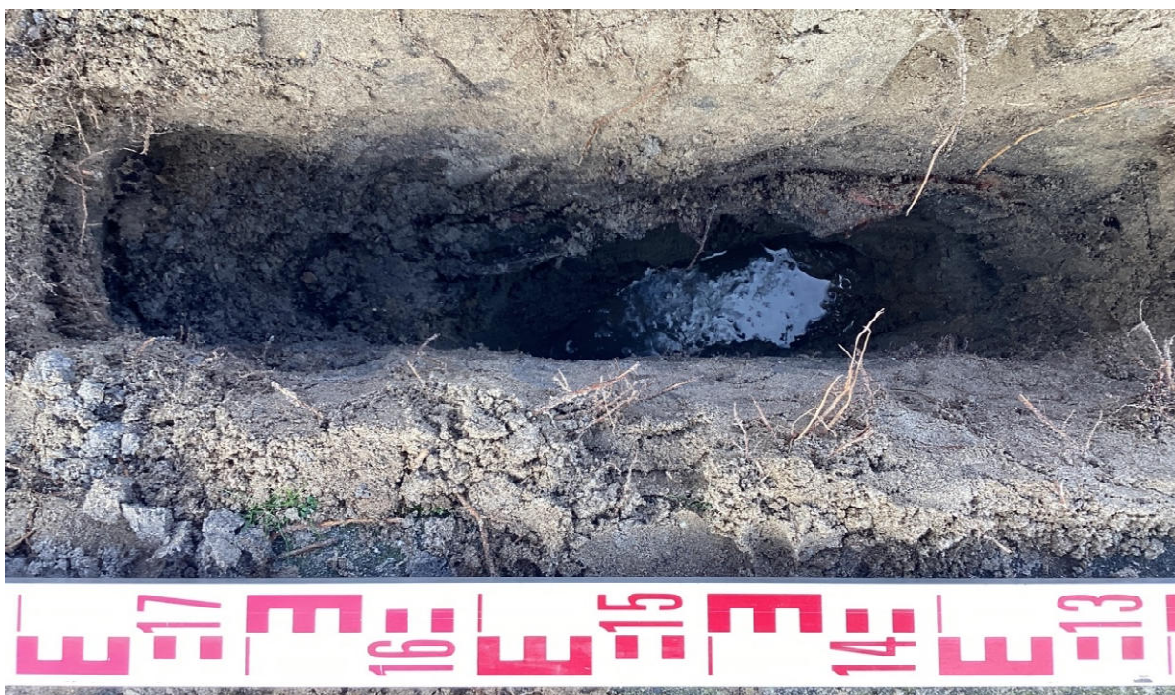
### Groeiplaatsonderzoek 3

In de verharding op circa 1,6 meter uit het hart van boom 15

| Diepte<br>cm-/mv | Bodemprofiel | Humusgehalte | Grondfractie<br>(volgens NEN 5104) | Beworteling | Opmerkingen |
|---|---|---|---|---|---|
| 25 - 35 | Donkergrijs zand | Humeus | Matig fijn zand | Intensief | Beworteling tot 5 cm |
| 35 - 65 | Grijs zand | Humusarm | Matig fijn zand | Geen | Reductiezone, grondwater |
