## Rapportage “Eindcontrole na asbestverwijdering”

Conform NEN 2990:2012 en interim-regeling eindcontrole na een asbestsanering in risicoklasse 2A (VISUELE INSPECTIE)

Opdrachtgever : J. en R. Milieudiensten B.V.  
Goudsmid 5  
2461 LZ Ter Aar  
Onze referentie : 20.007795/0  
Datum inspectie : 22-6-2020  
Locatie : Kas/gebouw  
Adres : Zuidwijk 68  
Plaats : Boskoop

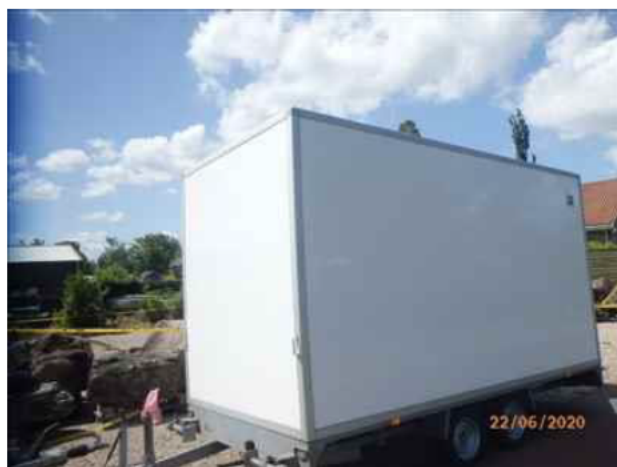
F1: Deco unit overzicht

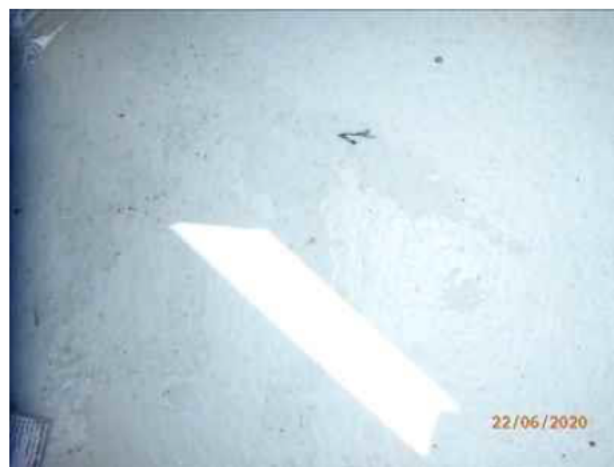
F2: Vuile ruimte deco unit

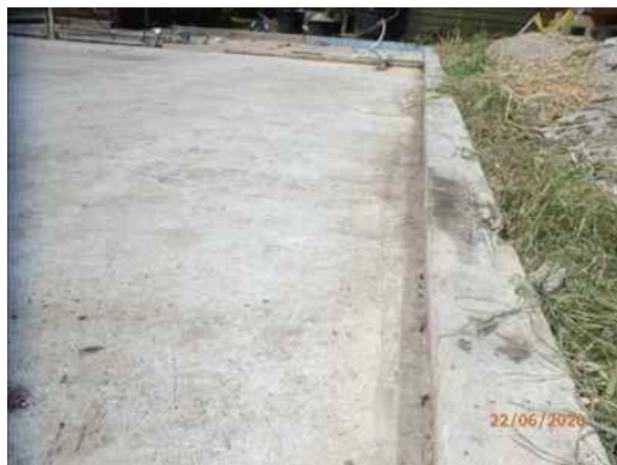
F3: Waar bronnen hebben gezeten
