**VOORONDERZOEK LANDBODEM NEN 5725**

**BEDRIJVENTERREIN OOST**

**BARENDRECHT**

**rapportnummer:**  
516545.001(01)

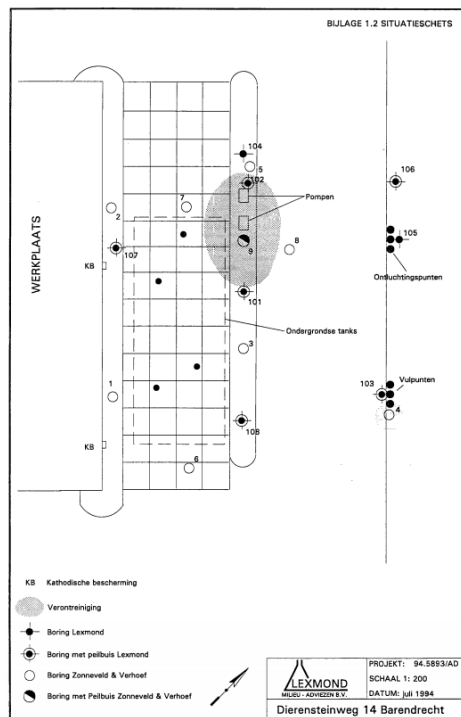
Op het adres Donk 13 en 15 zijn meerdere bodemonderzoeken en/of saneringen uitgevoerd. Deze staan beschreven in het overzicht in bijlage 3. Op de locatie is in 1995 een verontreiniging met minerale olie en aromaten gesaneerd. De locatie ligt zuidelijk op de locatie onder de bebouwing. De verontreiniging is in zijn geheel afgegraven (zie figuur 3.2). Er zijn geen restverontreinigingen achtergebleven met de verontreinigende stoffen.

Afbeelding 3.1: verontreinigingscontour binnen onderzoekslocatie Donk 13-15

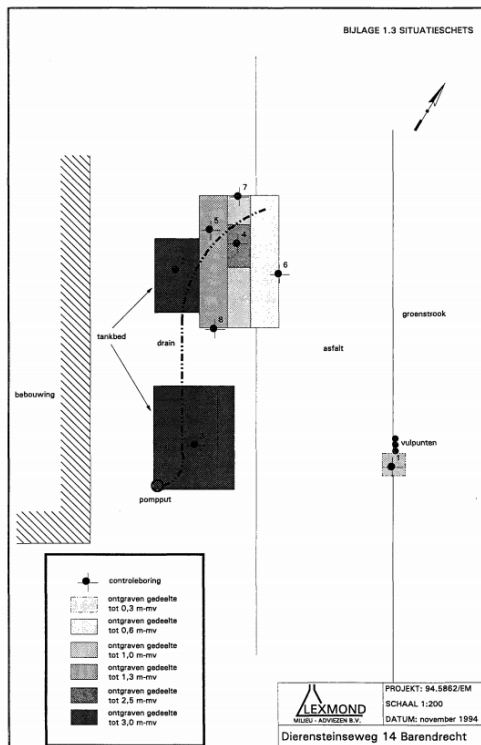
Afbeelding 3.2: saneringscontour binnen onderzoekslocatie Donk 13-15

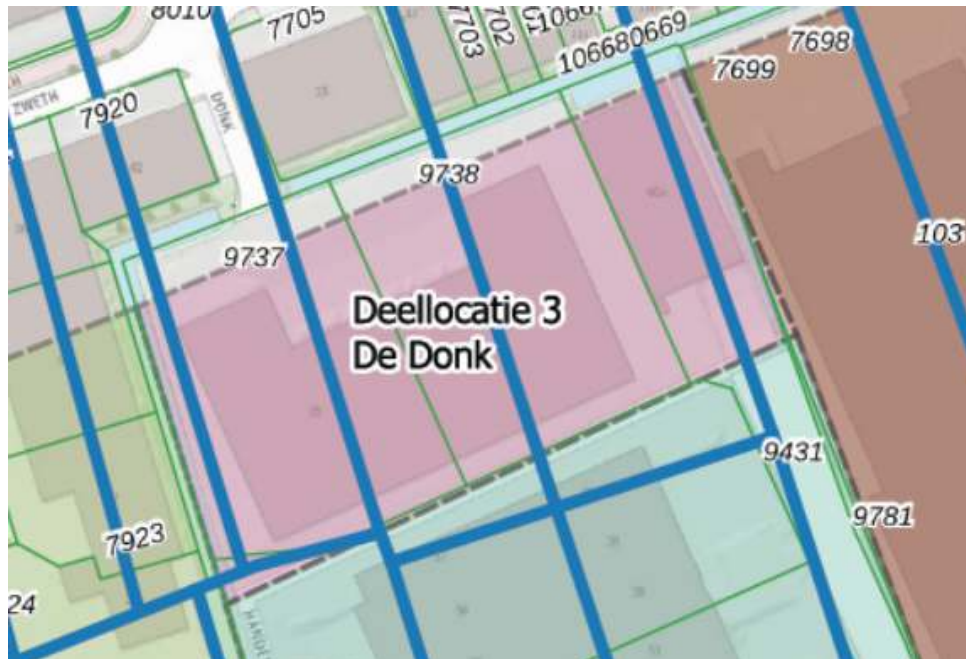
Binnen de locatie zijn dempingen van sloten aanwezig geweest. De ligging van deze gedempte sloten is weergegeven op onderstaande figuur 3.3.

Afbeelding 3.3: gedempte sloten binnen deellocatie 3 Donk

Op basis van de beschikbare bodem(kwaliteit)gegevens wordt geconcludeerd dat de bodem binnen het deelgebied Donk niet verdacht is op bodemverontreiniging als gevolg van puntbronnen of (voormalige) verdachte bedrijfsactiviteiten. De bodem is wel verdacht op bodemverontreiniging als gevolg van de aanwezigheid van gedempte sloten.

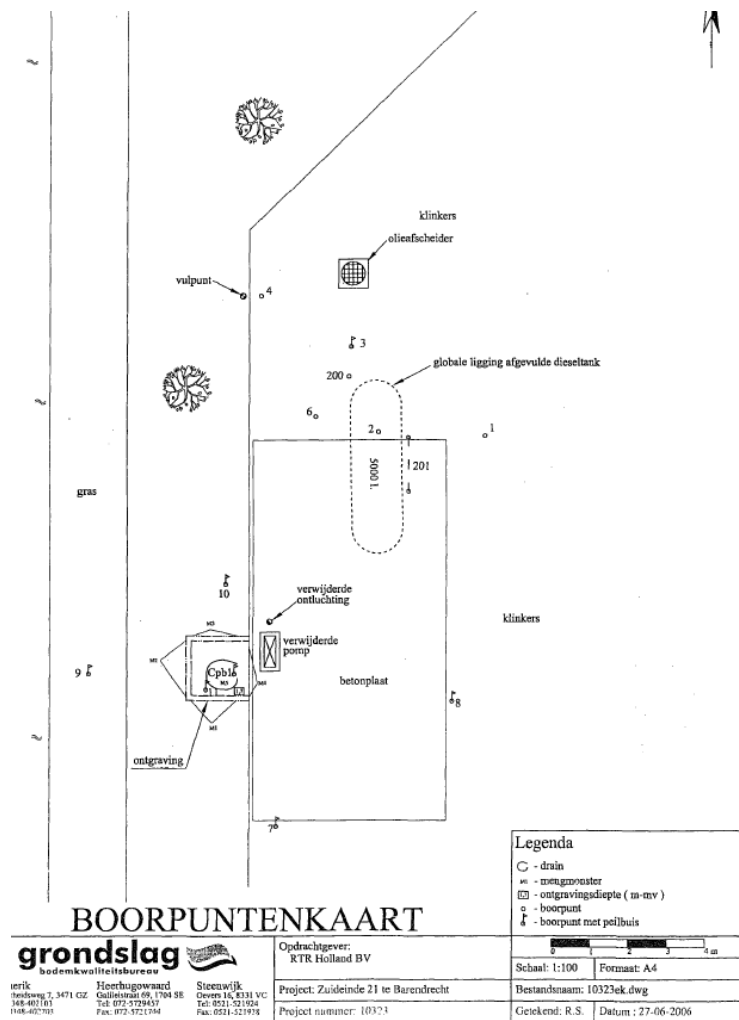
Ter plaatse van de Zuideinde 21 is in juni 2006 door Grondslag milieukundige begeleiding verzorgd bij de uitvoering van een bodemsanering. Ter plaatse van de afleveringinstallatie was een verontreiniging met minerale olie aanwezig. Tijdens de sanering is de verontreiniging met minerale olie in de grond en in het grondwater tot een diepte van 1,5 m-mv verwijderd. Op de locatie is in de grond een kleine restverontreiniging achter gebleven. In het grondwater is geen restverontreiniging achter gebleven (zie afbeelding 4.1).

Afbeelding 4.1: verontreinigingscontour binnen de locatie Zuideinde 21

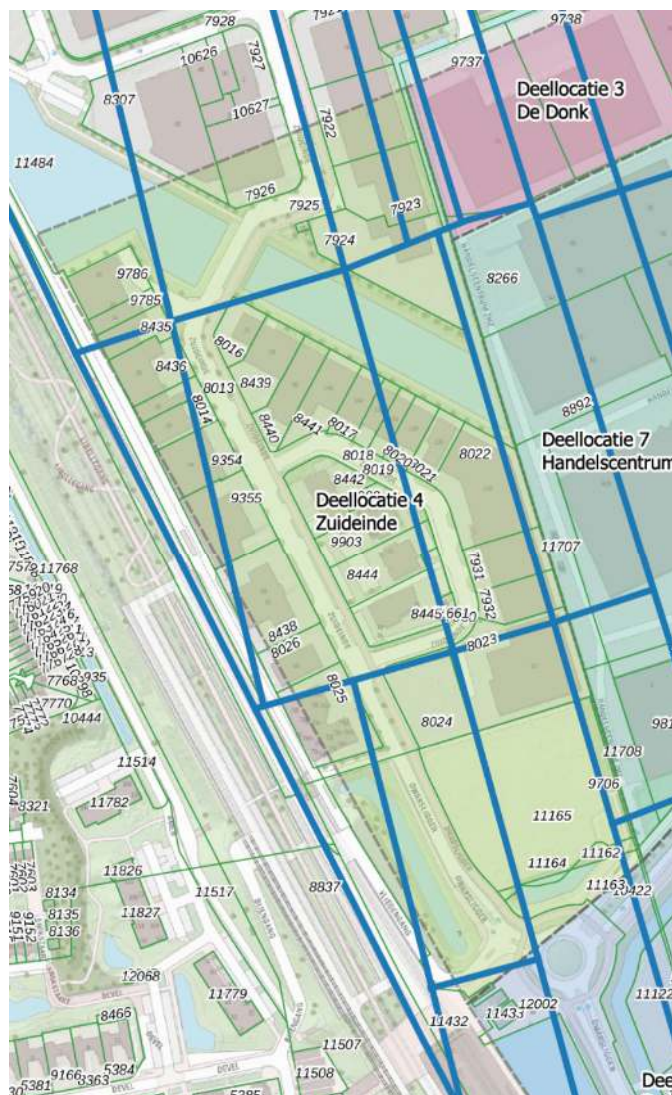
Binnen de locatie zijn dempingen van sloten aanwezig geweest. De ligging van deze gedempte sloten is weergegeven op onderstaande figuur 4.2.

Afbeelding 4.2: Gedempte sloten binnen deellocatie 4 Zuideinde

De bodem binnen deelgebied Zuideinde is wel verdacht op bodemverontreiniging als gevolg van de aanwezigheid van gedempte sloten.

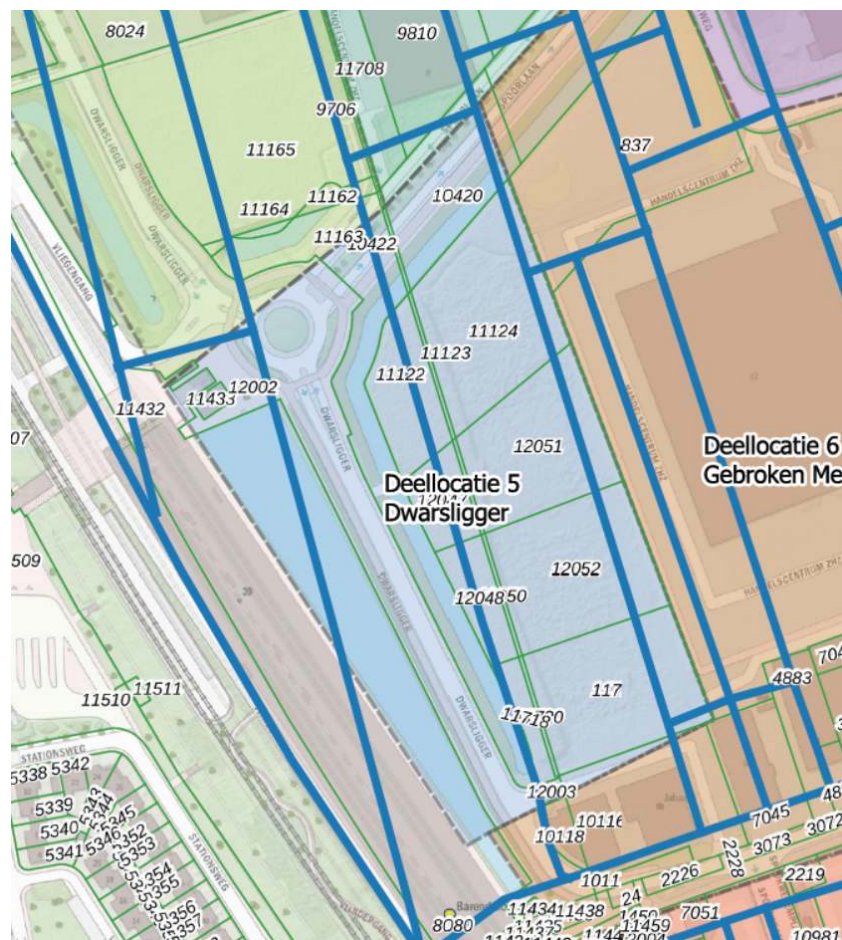
Binnen de locatie zijn dempingen van sloten aanwezig geweest. De ligging van deze gedempte sloten is weergegeven op onderstaande figuur 5.1.

Afbeelding 5.1: Gedempte sloten binnen deellocatie 5 Dwarsligger

Op basis van de beschikbare bodem(kwaliteit)gegevens wordt geconcludeerd dat de bodem binnen het deelgebied Dwarsligger niet verdacht is op bodemverontreiniging als gevolg van puntbronnen of (voormalige) verdachte bedrijfsactiviteiten. De bodem is wel verdacht op bodemverontreiniging als gevolg van de aanwezigheid van gedempte sloten.

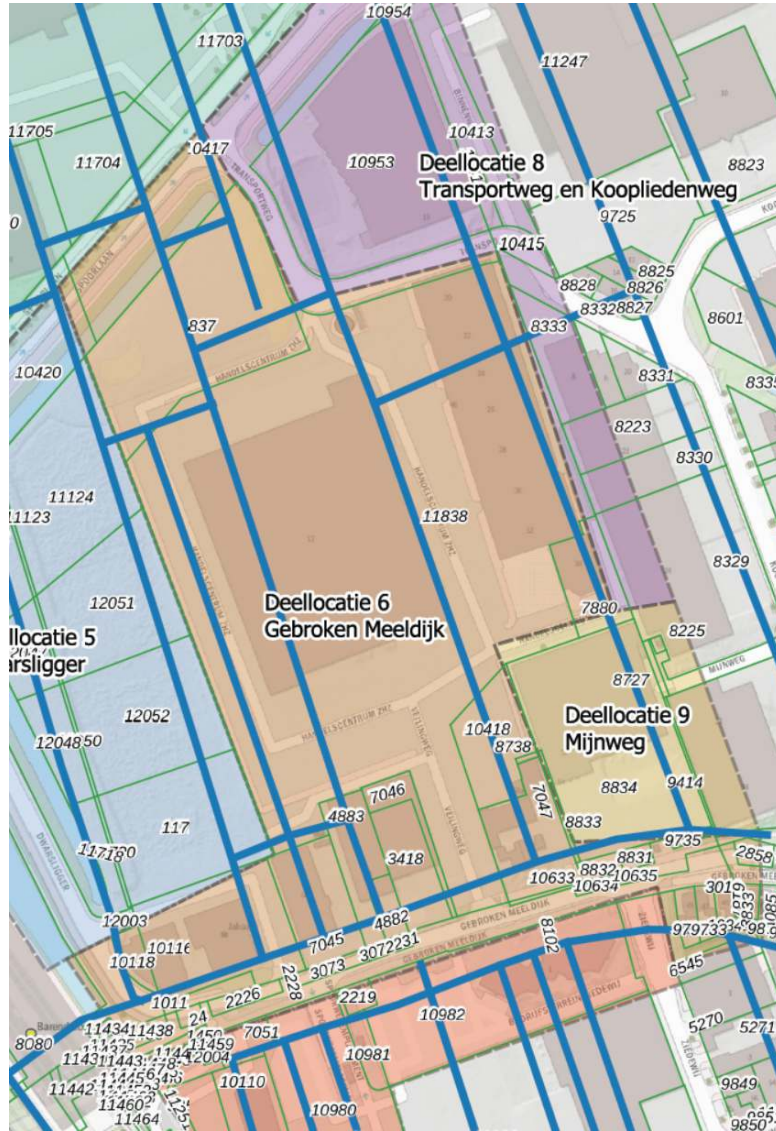
Binnen de locatie zijn dempingen van sloten aanwezig geweest. De ligging van deze gedempte sloten is weergegeven op onderstaande figuur 6.2.

Afbeelding 6.2 Gedempte sloten binnen deellocatie 6 Gebroken Meeldijk

Op basis van de beschikbare bodem(kwaliteit)gegevens wordt geconcludeerd dat de bodem binnen het deelgebied Gebroken Meeldijk over het algemeen niet verdacht is op bodemverontreiniging als gevolg van puntbronnen of (voormalige) verdachte bedrijfsactiviteiten. Uitzonderingen vormen de locatie Gebroken Meeldijk 68 (waar in de ondergrond sterke verontreinigingen met koper zijn aangetoond en matig verhoogde gehalten lood, nikkel en zink) en de locatie Gebroken Meeldijk 66 (waar in het wegdek sterke verontreinigingen aanwezig zijn met vluchtige aromaten gerelateerd aan een geval van ernstige bodemverontreiniging op Gebroken Meeldijk 73). De bodem binnen deelgebied Gebroken Meeldijk is wel verdacht op bodemverontreiniging als gevolg van de aanwezigheid van gedempte sloten.

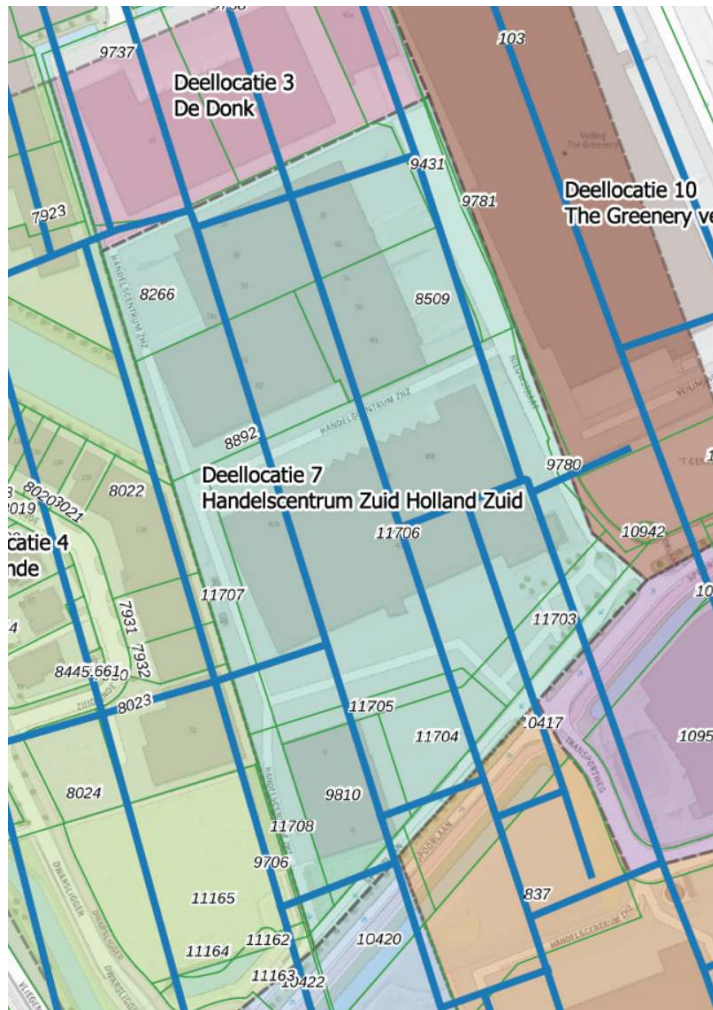
Binnen de locatie zijn dempingen van sloten aanwezig geweest. De ligging van deze gedempte sloten is weergegeven op onderstaande figuur 7.1.

Afbeelding 7.1: Gedempte sloten binnen deellocatie 7 Handelscentrum Zuid-Holland Zuid

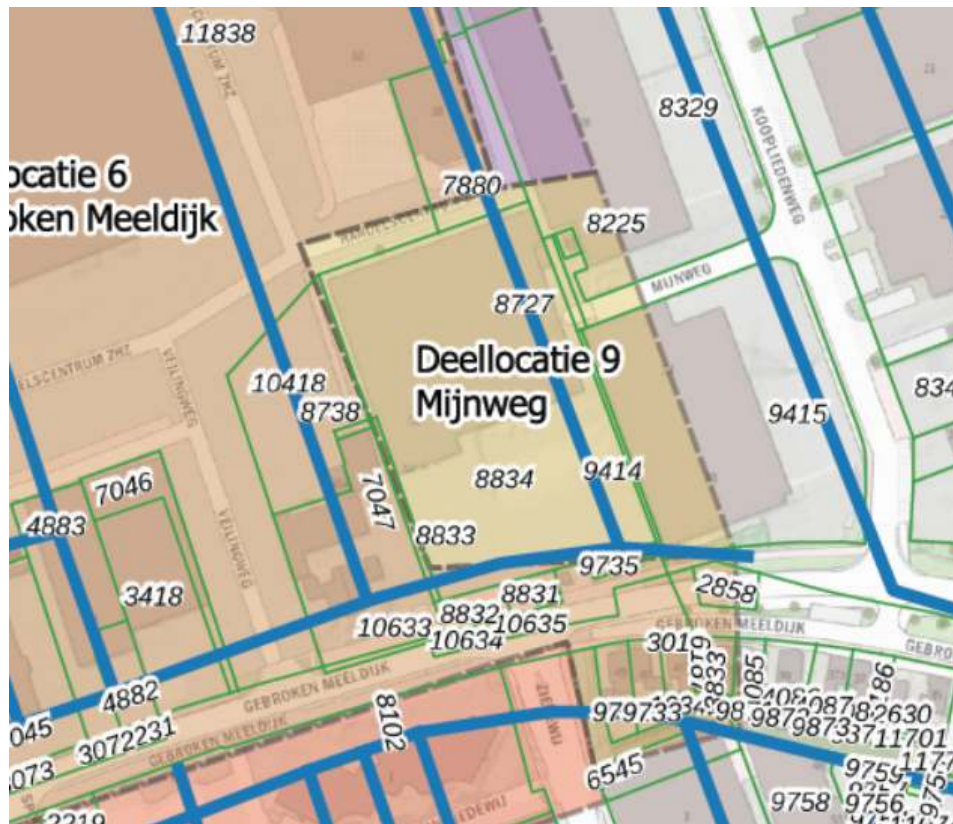
Binnen de locatie zijn dempingen van sloten aanwezig geweest. De ligging van deze gedempte sloten is weergegeven op onderstaande figuur 9.1.

Afbeelding 9.1: Gedempte sloten binnen deellocatie 9 Mijweg

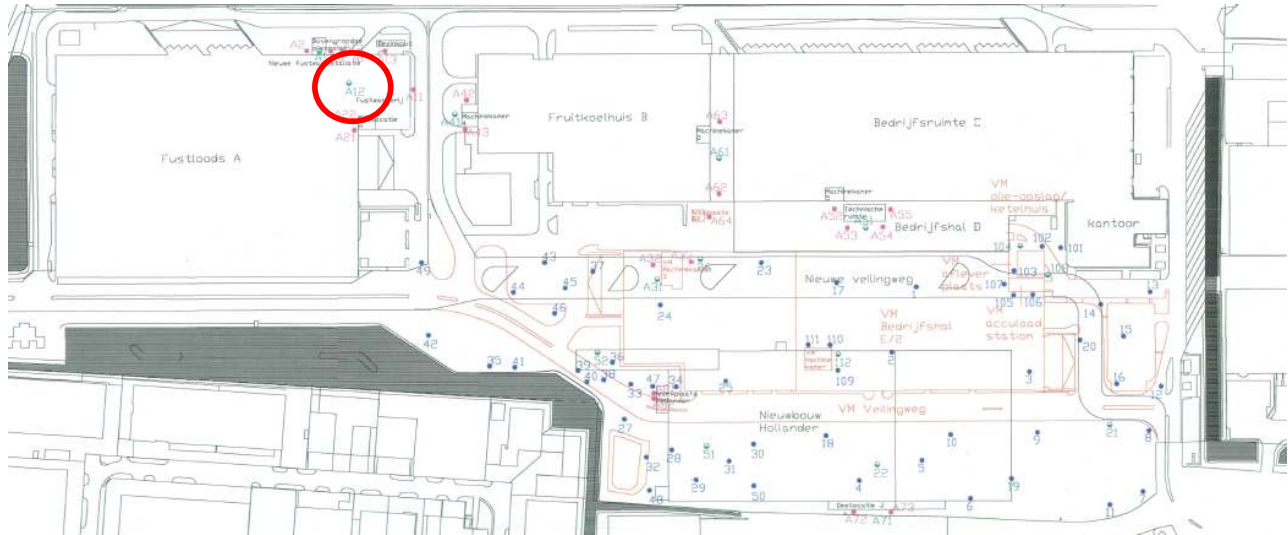
In het grondwater zijn ter plaatse van de Krattenwasserij (zie afbeelding 10.1) sterke verontreinigingen aangetoond met arseen en nikkel. Zink wordt licht verhoogd aangetoond.

Afbeelding 10.1 Situatie tekening locatie verkennd bodemonderzoek 18-07-2008

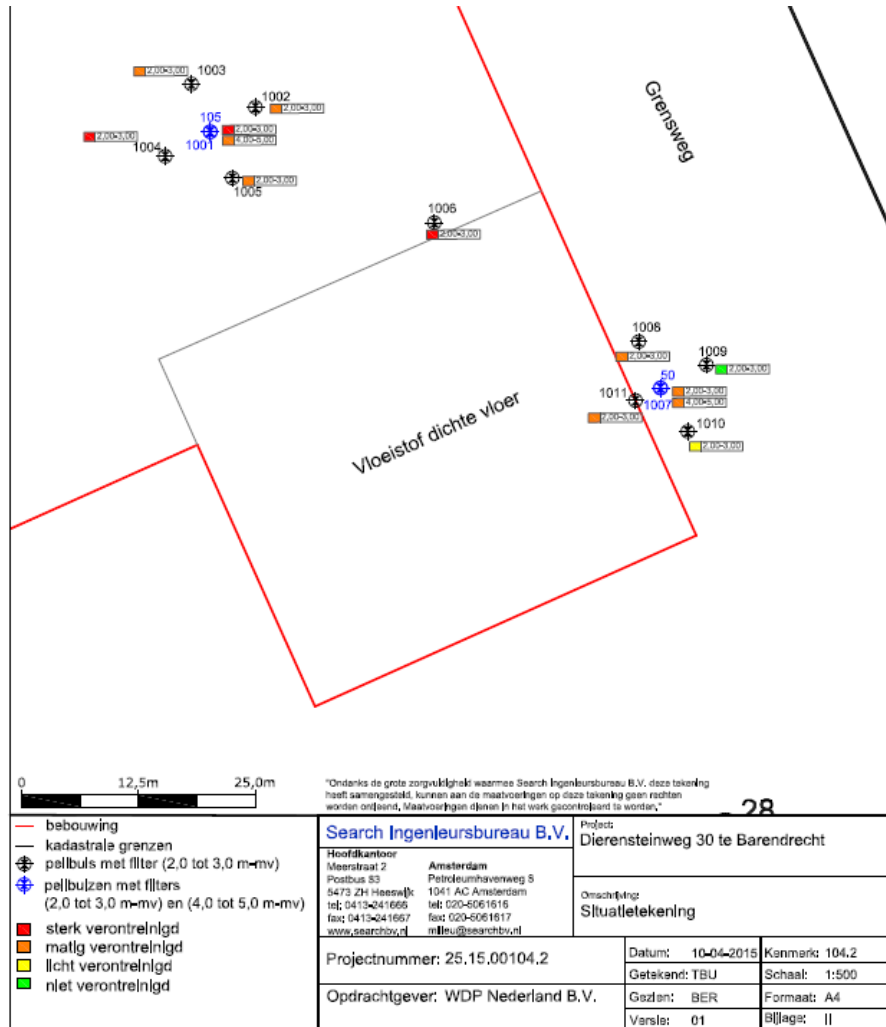
Het nader onderzoek is uitgevoerd om inzicht te krijgen in het verontreinigingscontour van nikkel in het grondwater. Uit de aanvullende resultaten van de peilbuizen blijkt dat in de aanvullend geplaatste peilbuizen (zie afbeelding 10.2) ook een sterk verhoogd gehalte aan nikkel wordt aangetoond. De verontreiniging is niet afgeperkt.

Afbeelding 10.2 Nader onderzoek Nikkel in grondwater

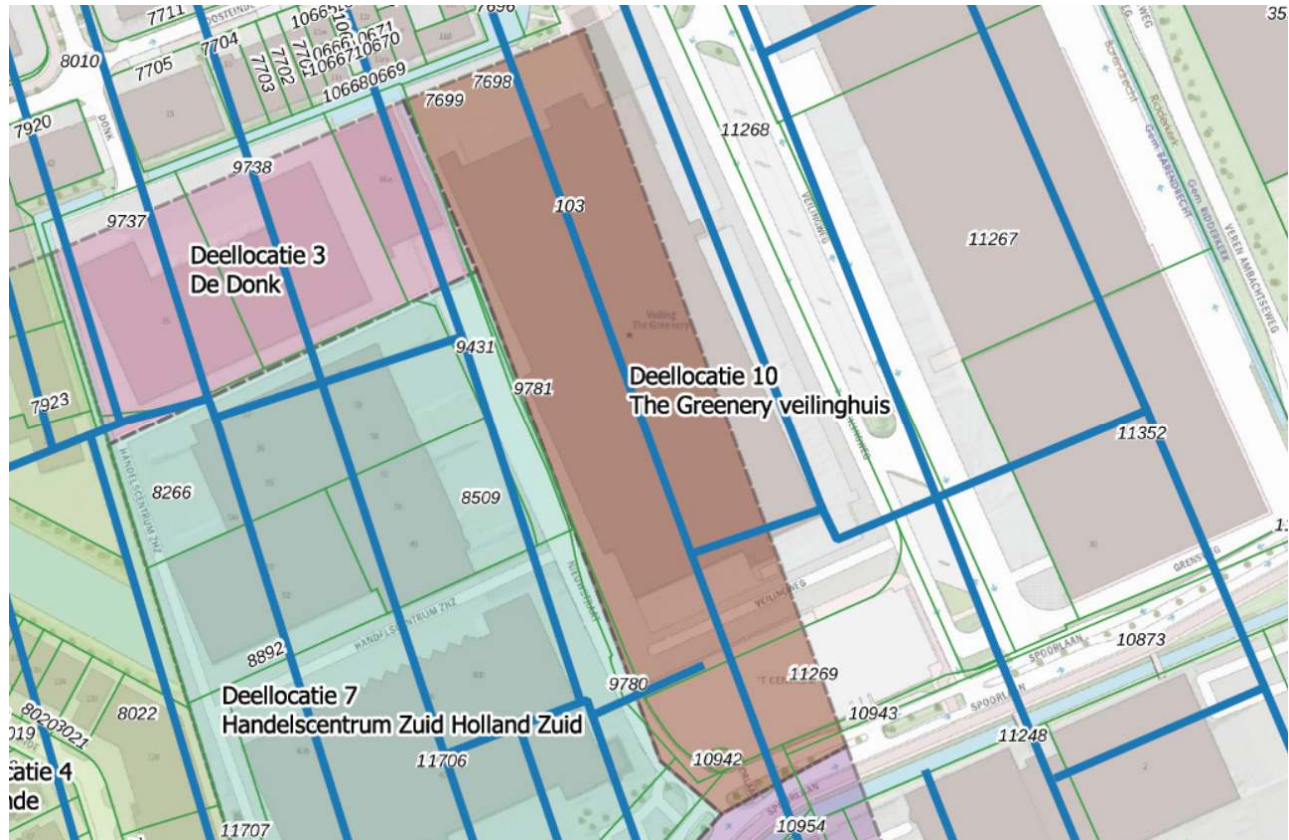
Binnen de locatie zijn dempingen van sloten aanwezig geweest. De ligging van deze gedempte sloten is weergegeven op onderstaande figuur 10.3.

Afbeelding 10.3: Gedempte sloten binnen deellocatie 10 The Greenery Veilinghuis

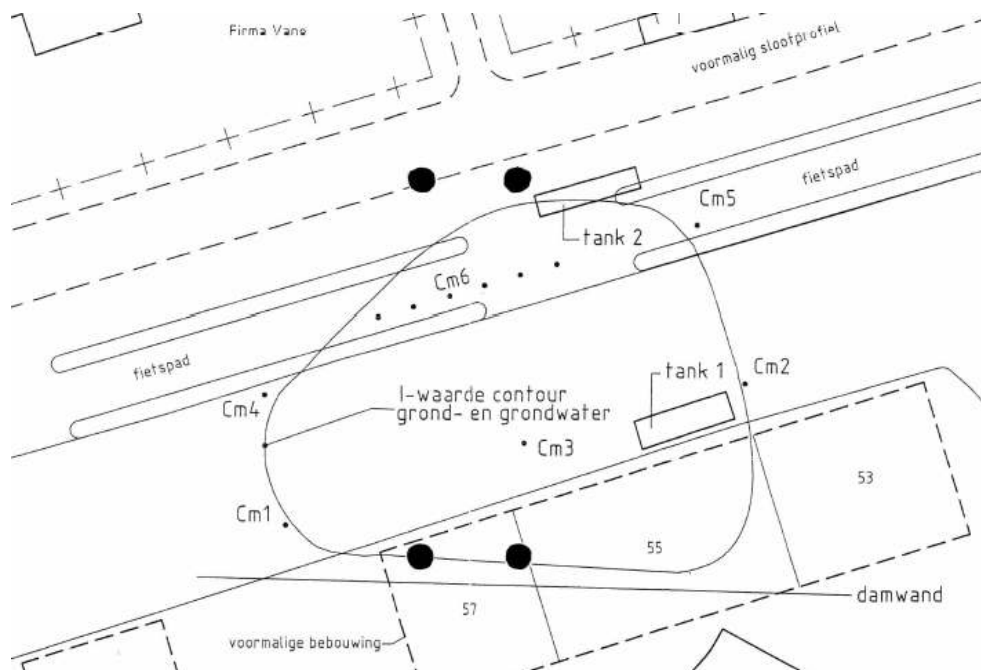
De aanleiding voor deze sanering zijn de werkzaamheden in de grond voor de herinrichting van de rijweg. Hierbij zijn de verontreinigingen zoals hierboven beschreven weer aangetroffen. Tijdens de sanering is de vrijkomende grond met brandstofgeur afgevoerd naar de reiniger. Hier is schone grond voor teruggeplaatst. Na de sanering is nog steeds verontreinigde grond aanwezig op de locatie (zie afbeelding 11.1). Deze verontreinigingscontour is tot op heden nog aanwezig.

Afbeelding 11.1: verontreinigingscontour na sanering in 2001

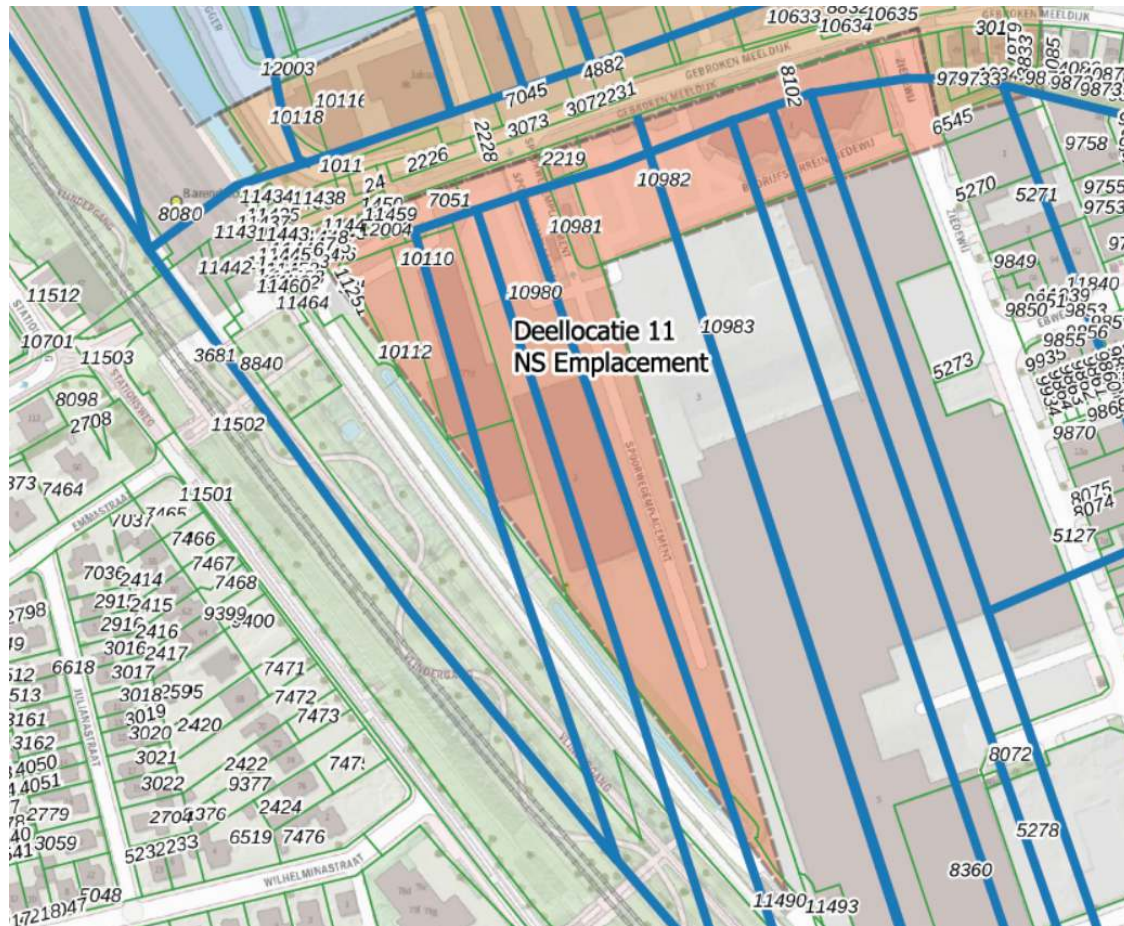
Binnen de locatie zijn dempingen van sloten aanwezig geweest. De ligging van deze gedempte sloten is weergegeven op onderstaande figuur 11.2.

Afbeelding 11.2: Gedempte sloten binnen deellocatie 11 NS-emplacement

Op basis van de beschikbare bodem(kwaliteit)gegevens wordt geconcludeerd dat de bodem binnen het deelgebied NS Emplacement over het algemeen niet verdacht is op bodemverontreiniging als gevolg van puntbronnen of (voormalige) verdachte bedrijfsactiviteiten. De bodem is over het algemeen maximaal licht verontreinigd. Uitzonderingen vormen plaatselijk aangetoonde sterke verontreinigingen met minerale olie en vluchtige aromaten in grond en grondwater in de openbare weg van de Gebroken Meeldijk en de hoek van de Ziedewij. De bodem binnen deelgebied NS Emplacement is wel verdacht op bodemverontreiniging als gevolg van de aanwezigheid van gedempte sloten.
