## Asbestinventarisatierapport

| <b>Projectnummer</b> | 20180916 |
| <b>Adres projectlocatie</b> | Rijnstraat 3 te Barendrecht |
| <b>Onderzochte bouwkundige eenheid</b> | voormalig waterschap gebouw |

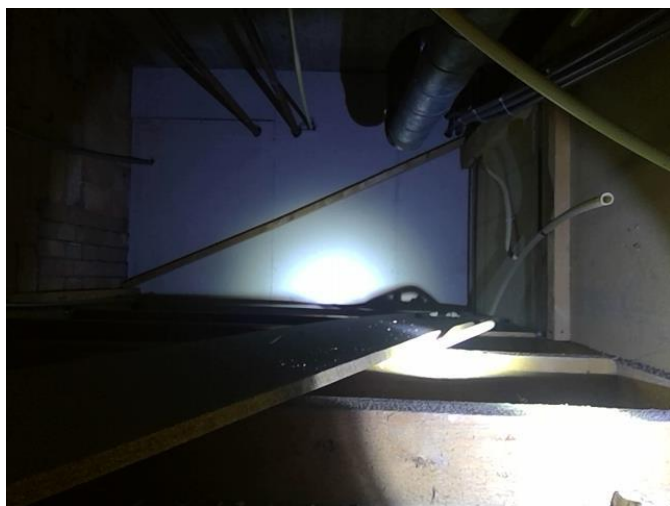
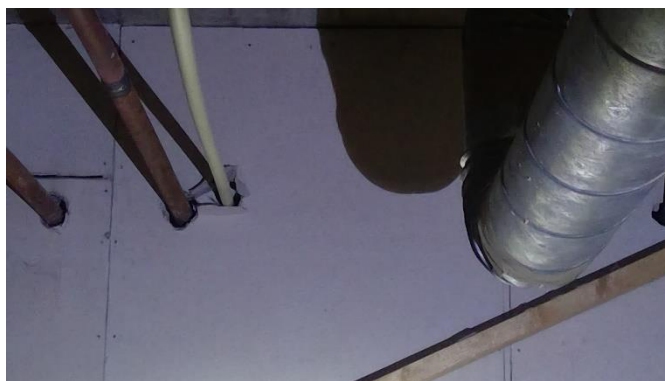
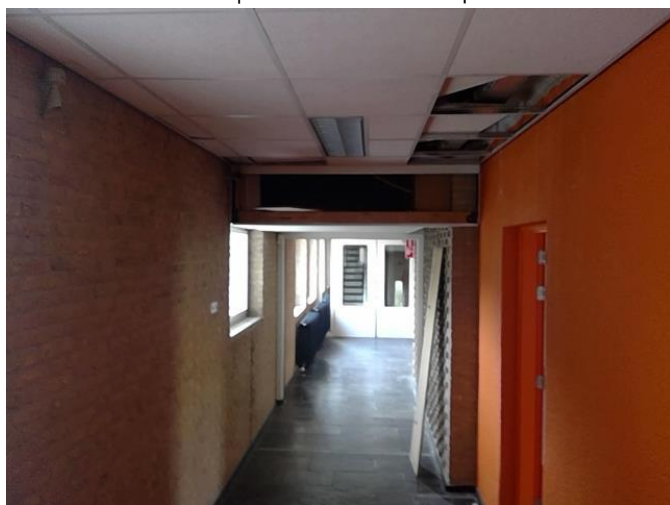
| Bronnummer | B01 |
| Bronomschrijving | Vlakke plaat |
| Locatie | Hal boven branddeur |
| Analyseresultaten | 30-60 % Amosiet (bruine asbest) |
| Mate van beschadiging | Licht beschadigd |
| Hechtgebondenheid | Niet-hechtgebonden |
| Opmerkingen | De plaat bevindt zich boven een verlaagd plafond, hierop zijn restanten waargenomen |

Foto 1 | Foto voor bron Vlakke plaat

Foto 2 | Foto voor bron Vlakke plaat

Foto 3 | Foto voor bron Vlakke plaat

| Verwijderingsmethode | Containment |
| Risicoklasse | 2A |
| Conclusie en/of aanbeveling | Sanering door een gecertificeerd bedrijf |

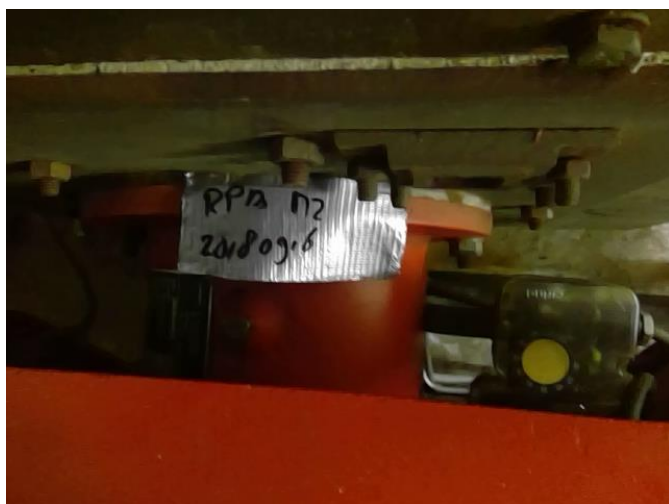
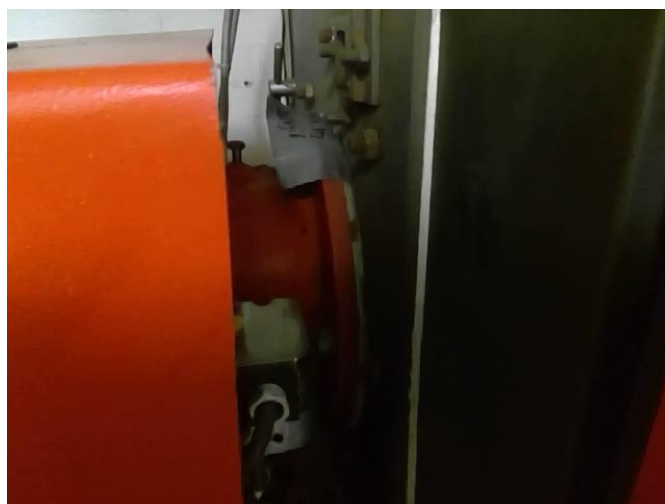
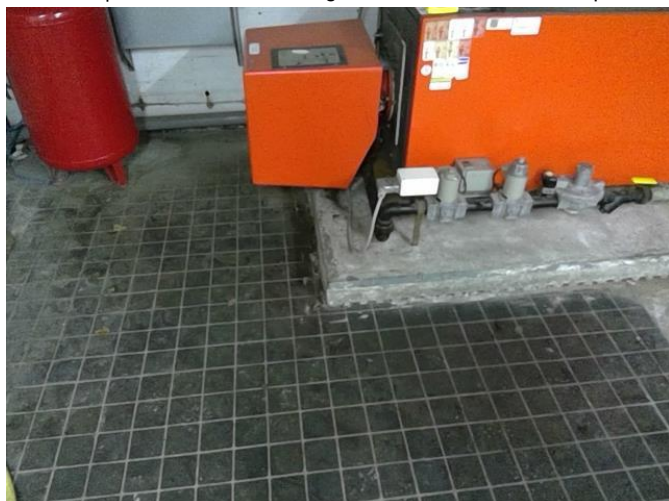
| Bronnummer | B02 |
| Bronomschrijving | Pakking tussen brander en branderplaat |
| Locatie | Cv ruimte |
| Analyseresultaten | 30-60 % Chrysotiel (witte asbest) |
| Mate van beschadiging | Licht beschadigd |
| Hechtgebondenheid | Niet-hechtgebonden |

Foto 4 | Foto voor bron Pakking tussen brander en branderplaat

Foto 5 | Foto voor bron Pakking tussen brander en branderplaat

Foto 6 | Foto voor bron Pakking tussen brander en branderplaat

| Verwijderingsmethode | In het geheel inpakken en afvoeren |
| Risicoklasse | 2 |
| Conclusie en/of aanbeveling | Sanering door een gecertificeerd bedrijf |

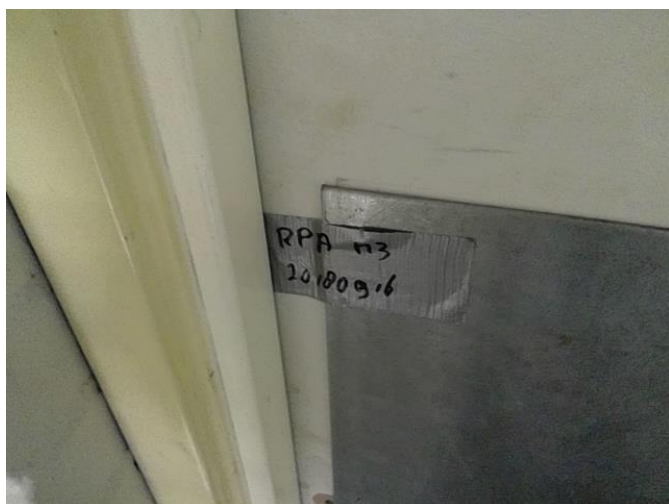
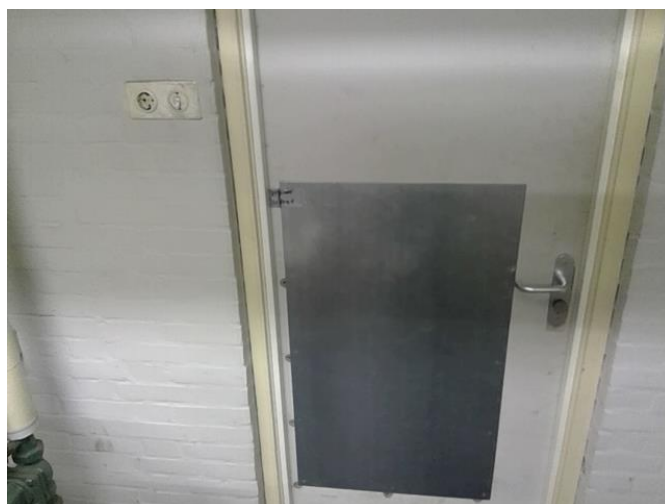
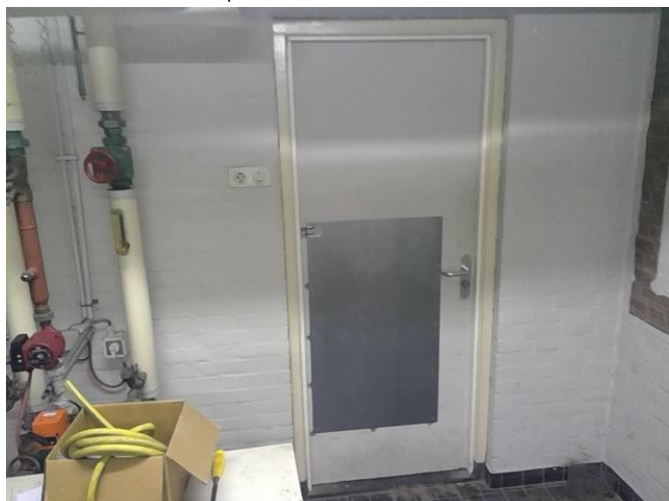
| Bronnummer | B03 |
| Bronomschrijving | Plaatmateriaal |
| Locatie | Cv ruimte |
| Analyseresultaten | 30-60 % Amosiet (bruine asbest) |
| Mate van beschadiging | Licht beschadigd |
| Hechtgebondenheid | Niet-hechtgebonden |

Foto 7 | Foto voor bron Plaatmateriaal

Foto 8 | Foto voor bron Plaatmateriaal

Foto 9 | Foto voor bron Plaatmateriaal

| Verwijderingsmethode | Containment |
| Risicoklasse | 2A |
| Conclusie en/of aanbeveling | Sanering door een gecertificeerd bedrijf |
