# Boom Effect Analyse

**Gele Scheikundegebouw, Delft**

projectnummer 0464772.100  
definitief  
17 februari 2021

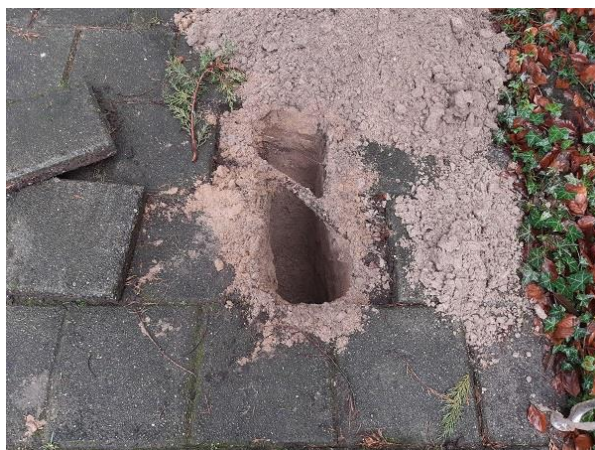
Figuur 2.1. Profielsleuf nabij boom 60.

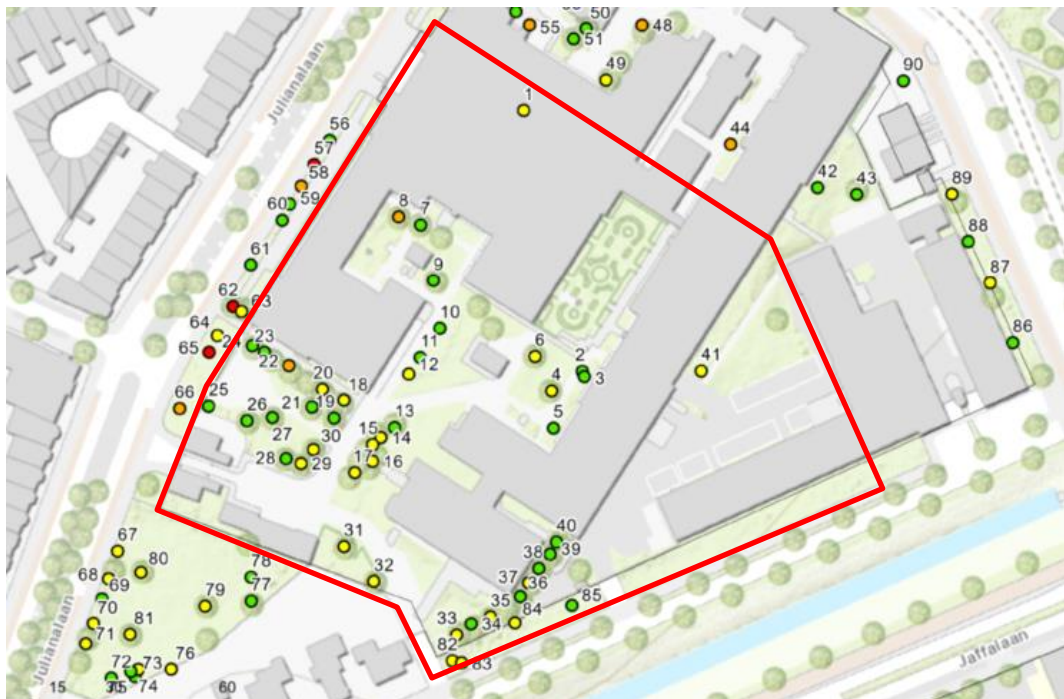
Het gehele terrein en ook de bomen zijn al enige tijd niet meer onderhouden. Hierdoor maakt het geheel een rommelige indruk en zijn de takken van de vormbomen doorgeschooten. Een aantal bomen zijn, door hun standplaats, dicht op de bebouwing tegen de gevel gegroeid.

Figuur 3.2. Locatie van de onderzochte bomen in deelgebied 1. De kleuren van de bomen geven de toekomstverwachting van de bomen in de huidige situatie weer. Hierbij is groen goed, geel is redelijk, oranje is matig en rood is slecht.

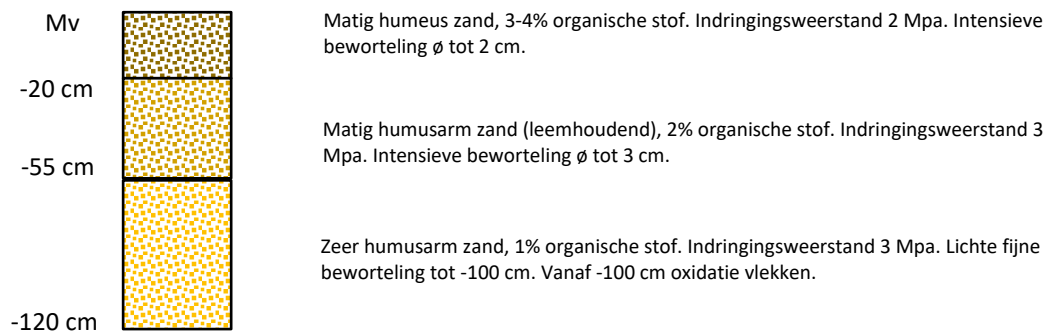
De profielopbouw bij de bomen 21 en 37 was nagenoeg homogeen en wordt in Figuur 3.3 weergegeven.

Figuur 3.3. Schematische weergave van de profielopbouw nabij boom 35.

Tot een diepte van -100 cm onder het maaiveld is geen grondwater aangetroffen (26-1-2021).

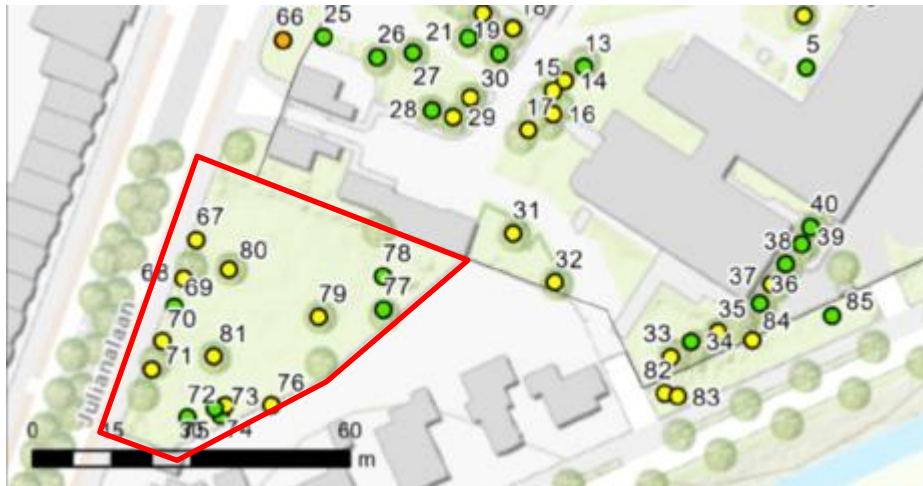
Figuur 3.4. Locatie van de onderzochte bomen in deelgebied 2. De kleuren van de bomen geven de toekomstverwachting van de bomen in de huidige situatie weer. Hierbij is groen goed, geel is redelijk, oranje is matig en rood is slecht.

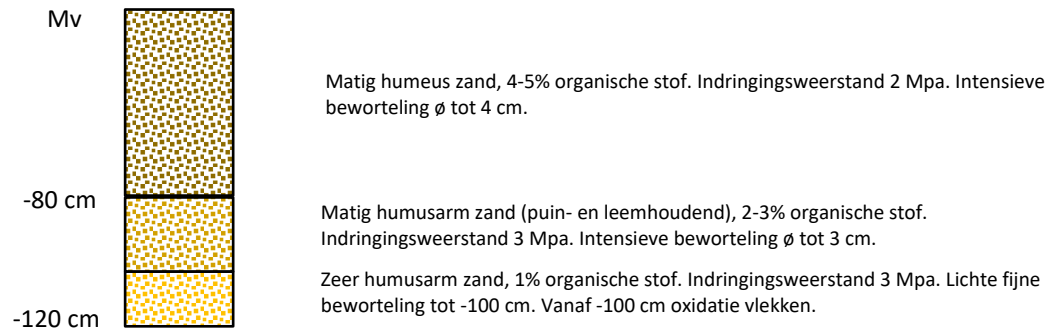
De profielen in deelgebied 2 zijn homogeen en wordt als één profiel in Figuur 3.5 weergegeven.

Figuur 3.5. Schematische weergave van de profielopbouw in de grasstrook langs de Zomerkade.

Tot een diepte van -120 cm onder het maaiveld is geen grondwater aangetroffen (26-1-2021).

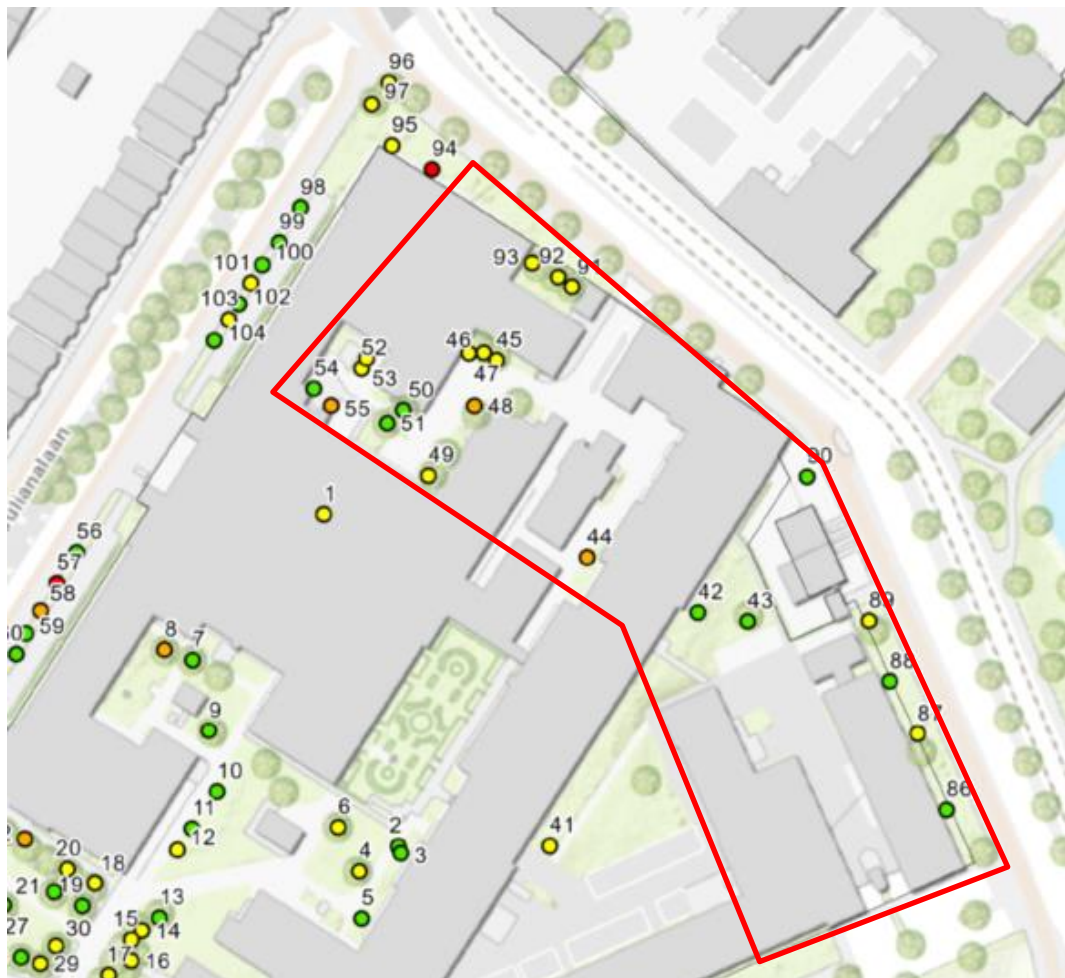
Figuur 3.6. Locatie van de onderzochte bomen in deelgebied 3. De kleuren van de bomen geven de toekomstverwachting van de bomen in de huidige situatie weer. Hierbij is groen goed, geel redelijk, oranje matig en rood slecht.

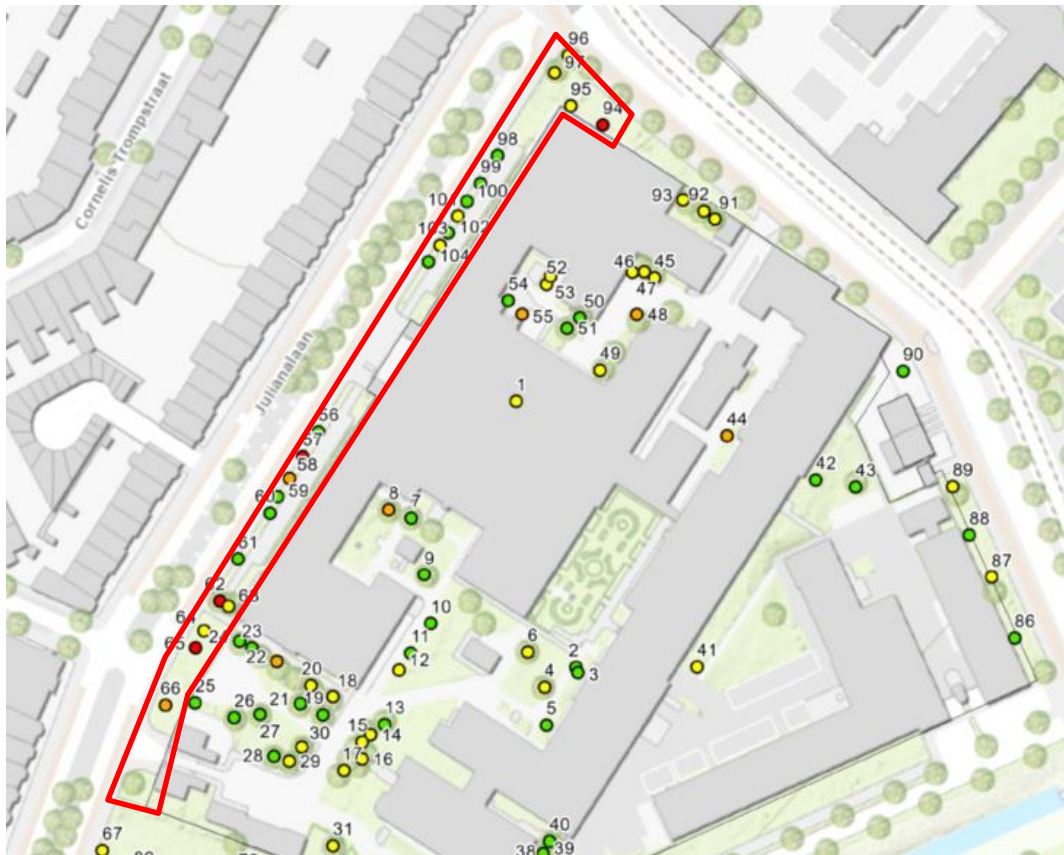
Een aantal van de grote volwassen bomen groeien met hun takken tegen de gevel.

Figuur 3.7. Locatie van de onderzochte bomen in deelgebied 4. De kleuren van de bomen geven de toekomstverwachting van de bomen in de huidige situatie weer. Hierbij is groen goed, geel redelijk, oranje matig en rood slecht.

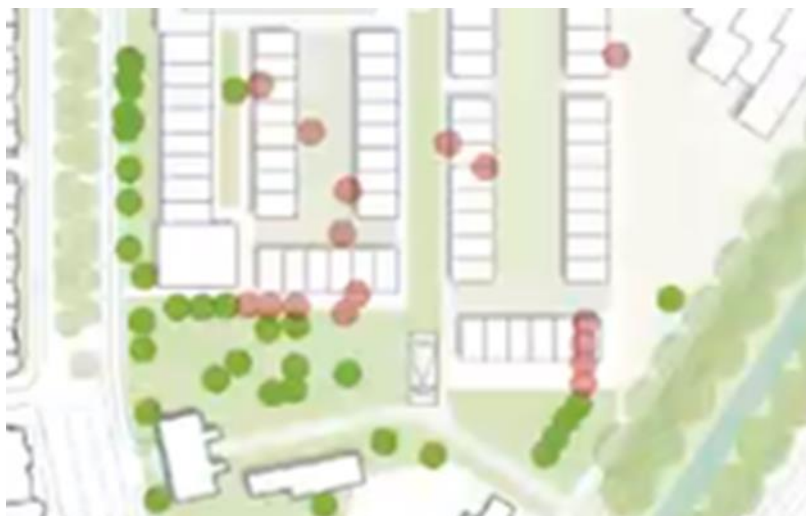
Opgemerkt dient te worden dat meer bomen zijn geïnventariseerd dan op het Inrichtingsplan staan aangegeven. Dit betekent dat waarschijnlijk meer bomen verwijderd worden dan op het Inrichtingsplan staan aangegeven.

Figuur 4.1. Inrichtingsplan met te verwijderen en te behouden bomen in deelgebied 1.

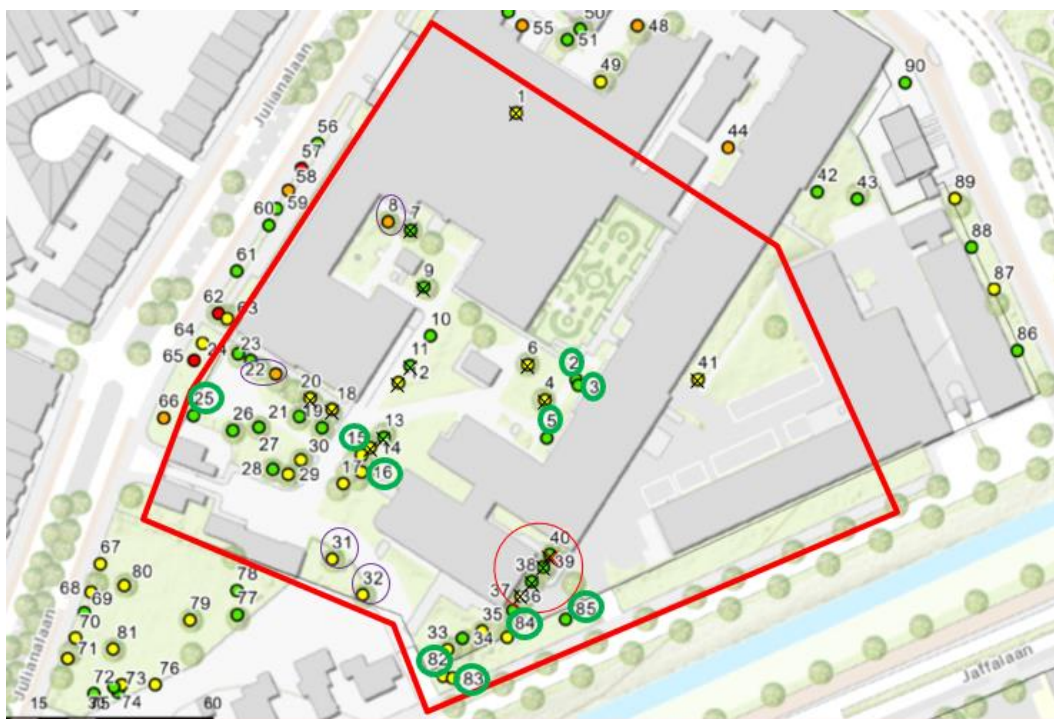
Opgemerkt dient te worden dat van een aantal bomen waarvoor het voornemen bestaat om deze in de nieuwe situatie te behouden in de huidige situatie in een matige conditie verkeren. Voor deze bomen dient overwogen te worden om deze bomen op voorhand te verwijderen. Vervolgens kan de groeiplaats op een voor bomen goede manier worden ingericht en kunnen nieuwe bomen worden aangeplant. Dit betreft de bomen met de nummers 8, 22, 31 en 32. Voor de overige te behouden bomen geldt dat indien de randvoorwaarden in het hieronder aangegeven advies worden opgevolgd boombehoud mogelijk is.

Figuur 4.2. Inventarisatietekening met te behouden bomen, te verwijderen bomen (kruisje), te behouden met matige kwaliteit (paarse cirkel) en extra geïnventariseerde bomen (groene cirkel).

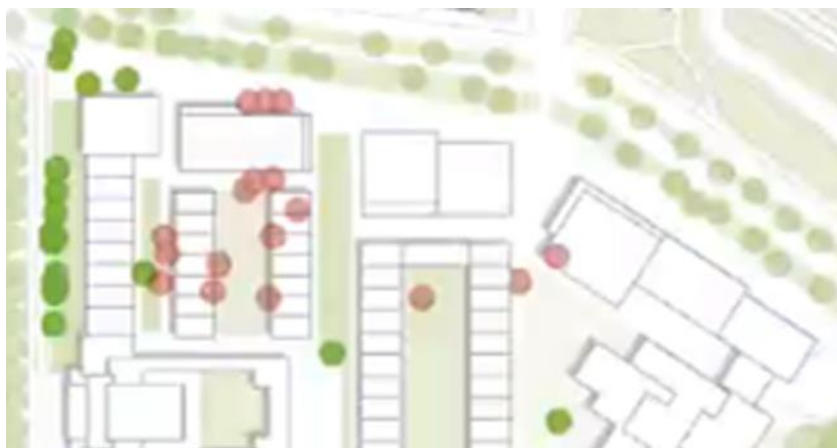
Opgemerkt dient te worden dat meer bomen zijn geïnventariseerd dan op het Inrichtingsplan staan aangegeven. Dit betekent dat waarschijnlijk meer bomen verwijderd dienen te worden dan op het Inrichtingsplan staan aangegeven.

Figuur 4.3. Inrichtingsplan met te verwijderen en te behouden bomen in deelgebied 3.

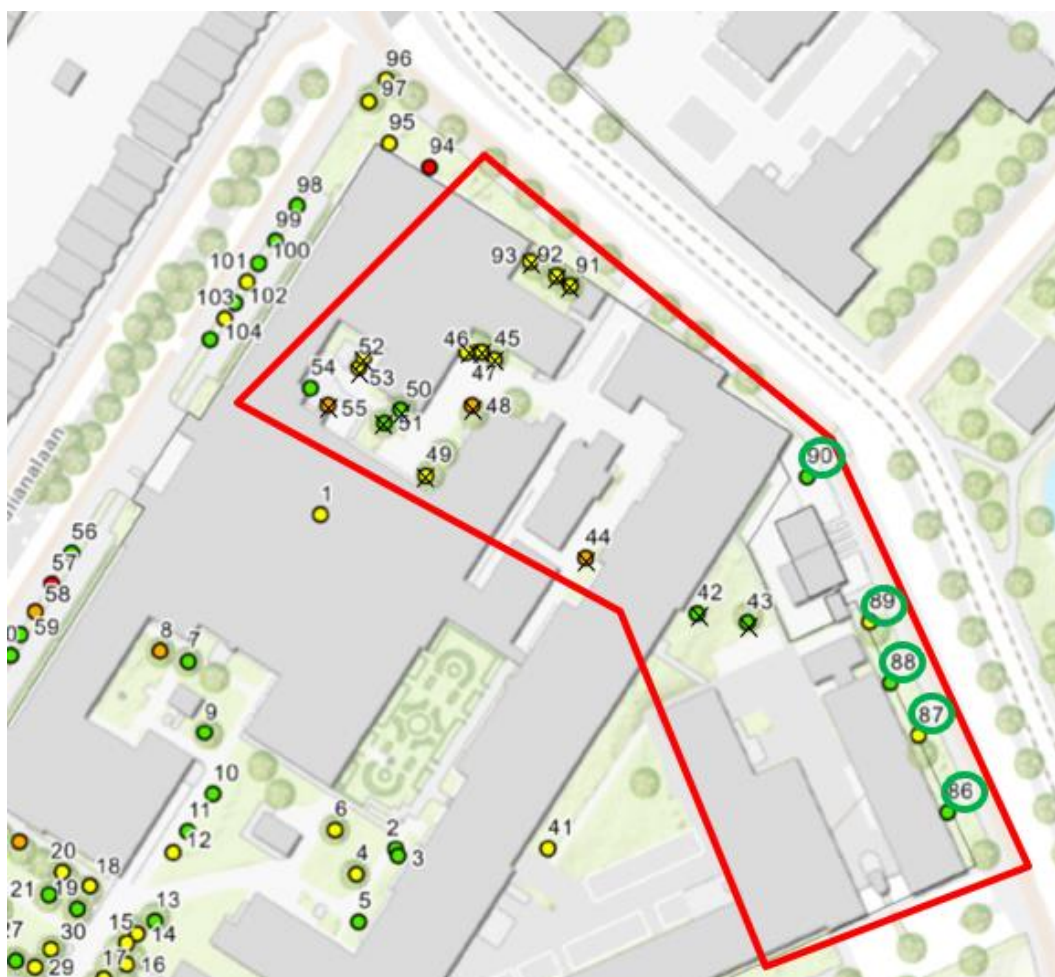
De drie lindes met de nummers 91 t/m 93 zijn qua ecosysteemdiensten en ecologisch gezien waardevolle bomen. Volgens het Inrichtingsplan kunnen deze bomen niet behouden blijven. De drie lindes staan in de huidige situatie in de nabijheid van gebouwen. We adviseren om te heroverwegen of de nieuw te ontwikkelen gebouwen op dezelfde afstand van de bomen of tot maximaal 1 meter dicht bij de bomen te realiseren. Op die manier is duurzaam boom behoud voor deze bomen mogelijk.

Figuur 4.4. inventarisatietekening met te behouden bomen, te verwijderen bomen (kruisje) en extra geïnventariseerde bomen (groene cirkel).

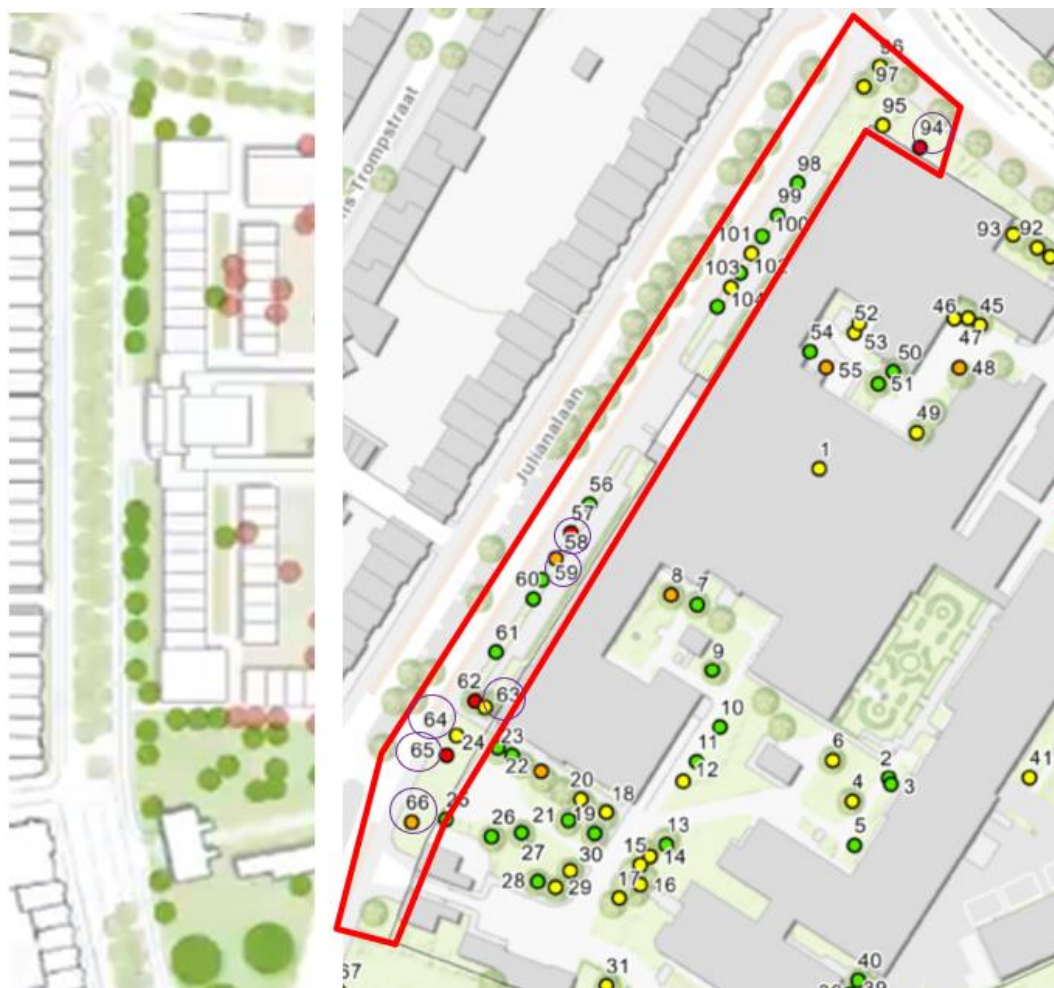
In de te behouden groenstrook staan een aantal grote bomen. De groeiplaats waar de bomen in de huidige situatie in staan is te klein om bomen van de 1<sup>e</sup> grootte tot wasdom uit te laten groeien. Om toekomstige problemen met de bomen te voorkomen dient de huidige groeiplaats te worden verbeterd.

Figuur 4.5. Inventarisatietekening met te behouden bomen en te behouden bomen met een matige of slechte kwaliteit (paarse cirkel).

Voor de te behouden bomen geldt dat indien de randvoorwaarden in het hieronder aangegeven advies worden opgevolgd duurzaam boombehoud mogelijk is.
