# Milieuhygiënisch vooronderzoek

De Hoven Passage aan de Troelstralaan te Delft

projectnummer 0479344.100  
definitief revisie 01  
14 december 2022

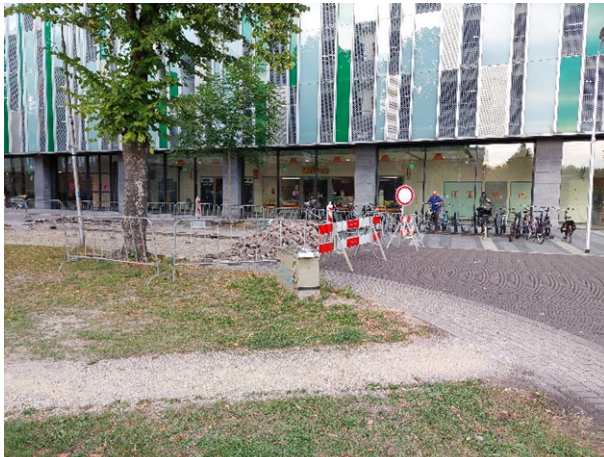
Fotonummer: 1  
Omschrijving: Wegopbreking nabij deellocatie 2

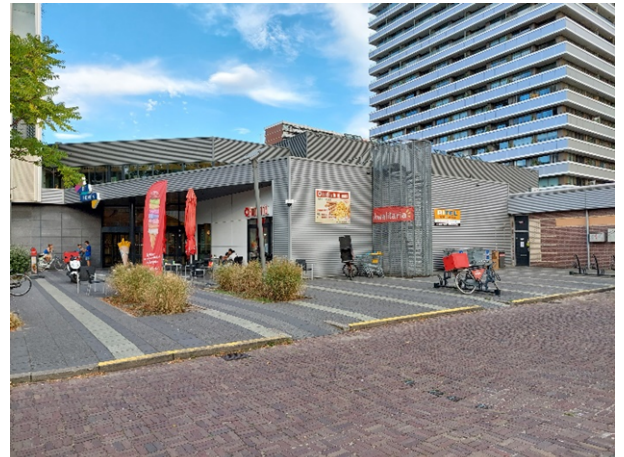
Fotonummer: 2  
Omschrijving: Kwalitaria ter plaatse van deellocatie 2.

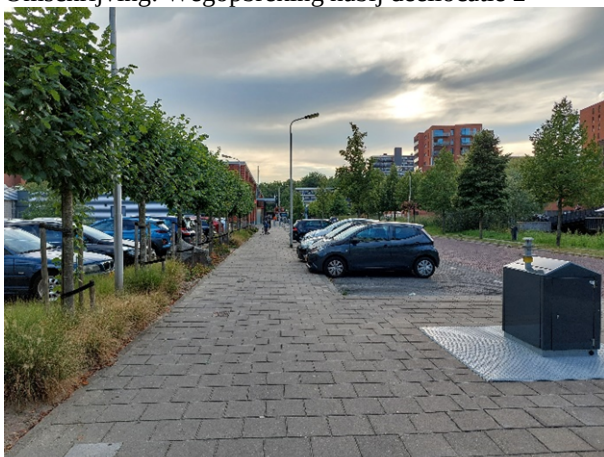
Fotonummer: 3  
Omschrijving: Parkeerplaats met ondergrondse afvalcontainers ter plaatse van deellocatie 2.

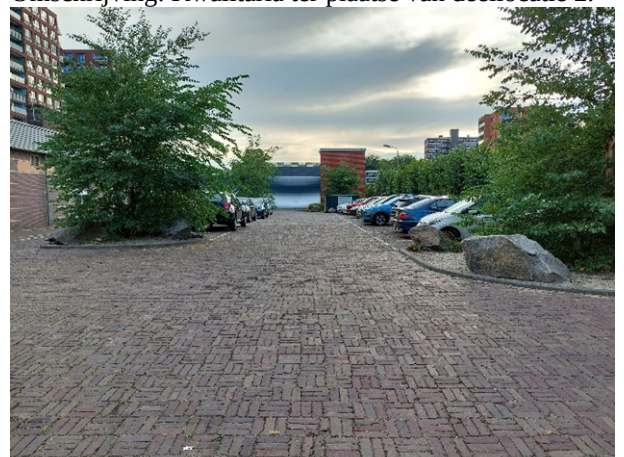
Fotonummer: 4  
Omschrijving: Parkeerplaats ter plaatse van deellocatie 2.

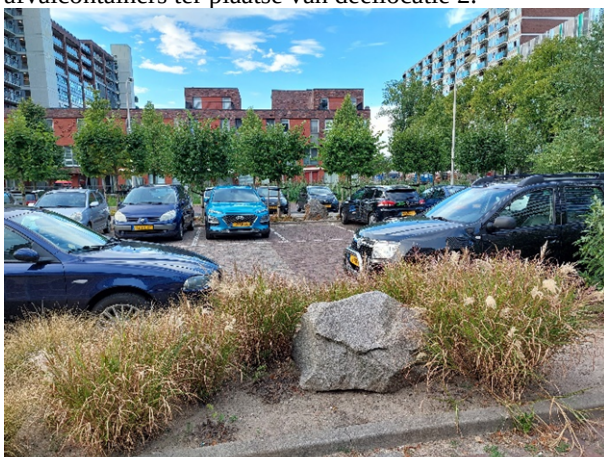
Fotonummer: 5  
Omschrijving: Parkeerplaats ter plaatse van deellocatie 2.

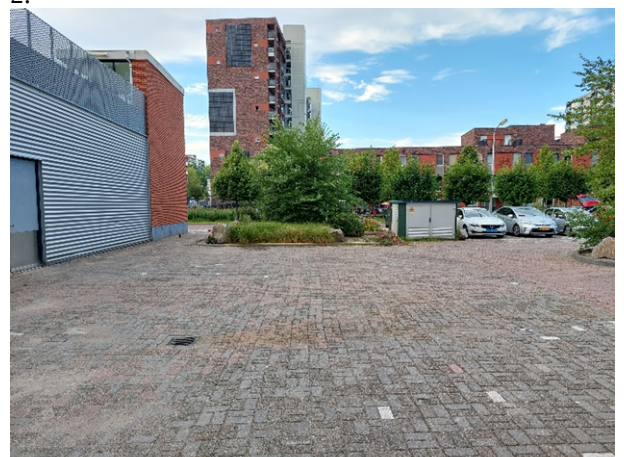
Fotonummer: 6  
Omschrijving: Parkeerplaats ter plaatse van deellocatie 2.

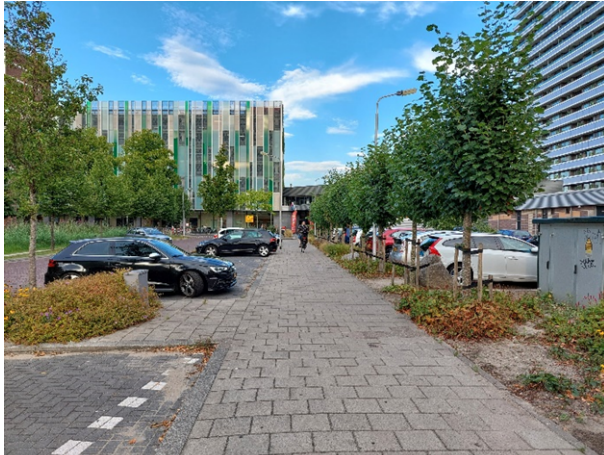
Fotonummer: 7  
Omschrijving: Parkeerplaats en trottoir ter plaatse van deellocatie 2.

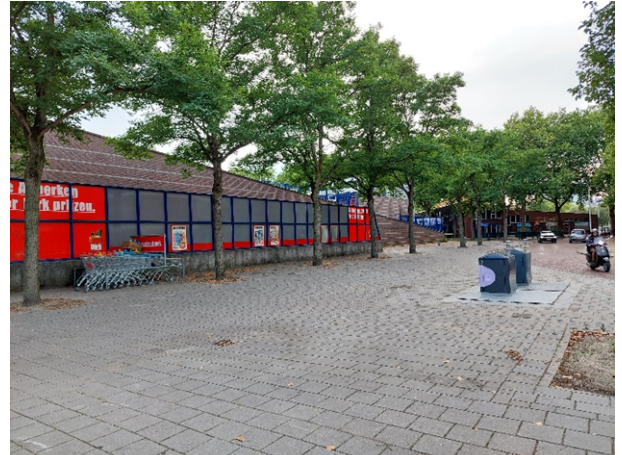
Fotonummer: 8  
Omschrijving: Trottoir met ondergrondse afvalcontainers ter plaatse van deellocatie 1.

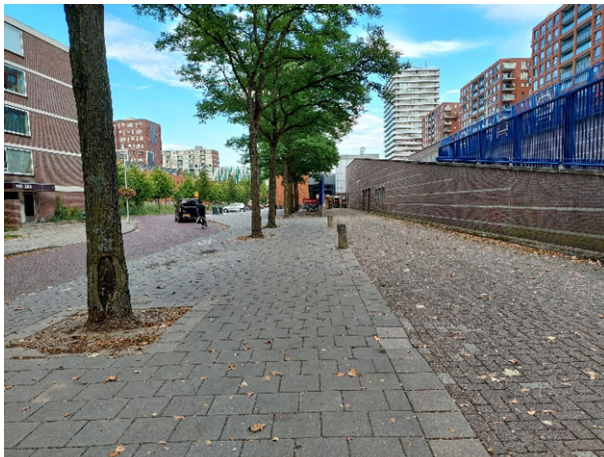
Fotonummer: 9  
Omschrijving: Trottoir en ingang parkeergarage langs de Troelstralaan ter plaatse van deellocatie 1.

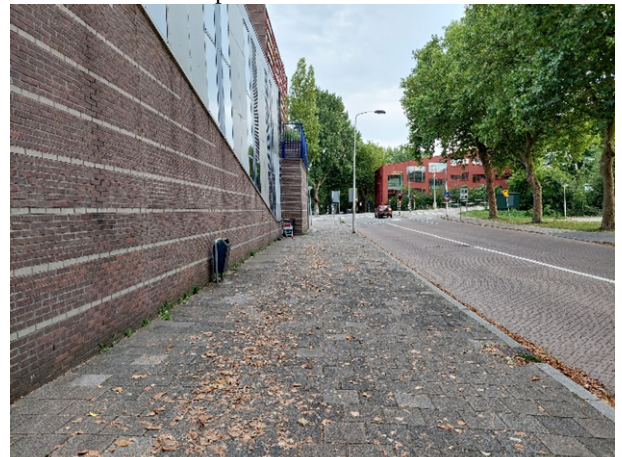
Fotonummer: 10  
Omschrijving: Trottoir langs de Aart van der Leeuwlaan ter plaatse van deellocatie 1.

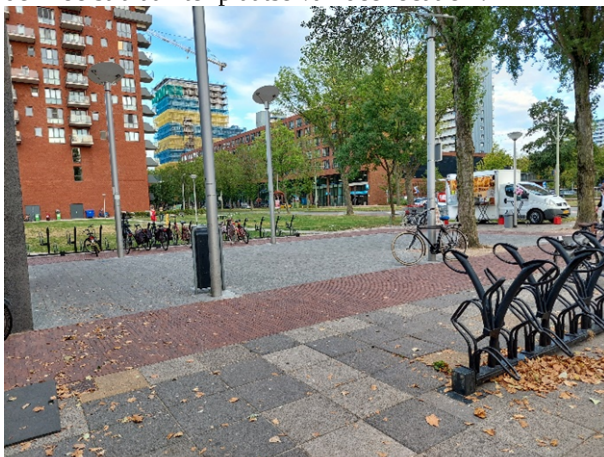
Fotonummer: 11  
Omschrijving: Trottoir, fietspad en grasveld ter plaatse van deellocatie 1.

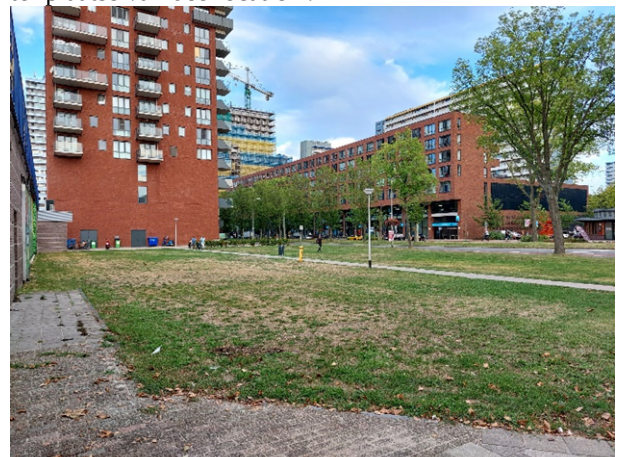
Fotonummer: 12  
Omschrijving: Grasveld ter plaatse van deellocatie 1.

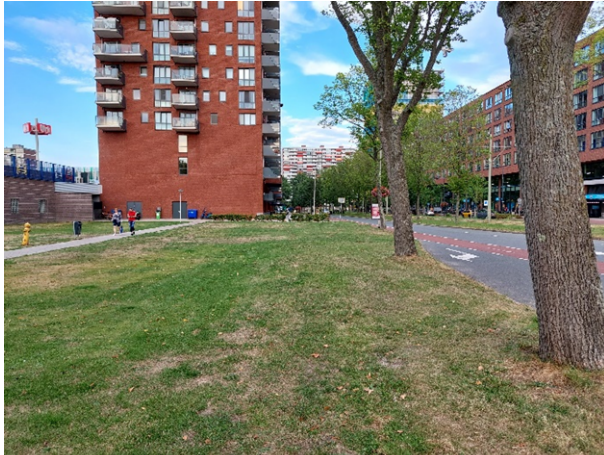
Fotonummer: 13

Omschrijving: Grasveld ter plaatse van deellocatie 1.

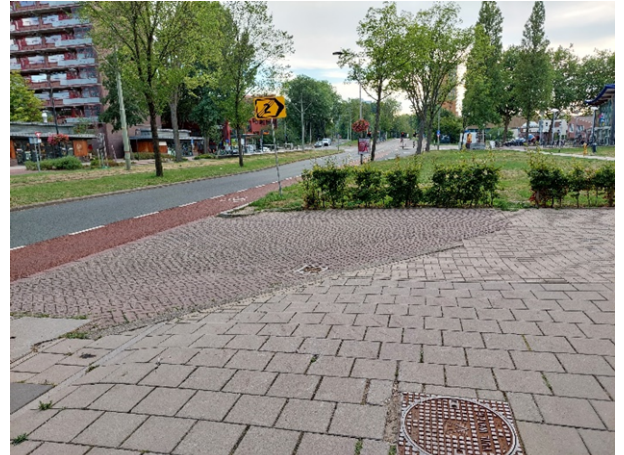
Fotonummer: 14

Omschrijving: Inrit en trottoir nabij deellocatie 1.

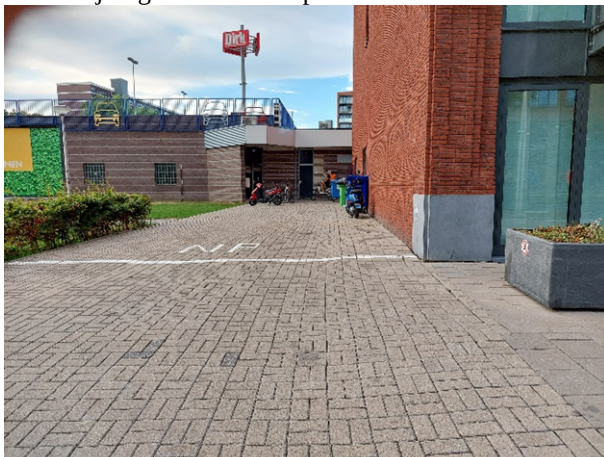
Fotonummer: 15

Omschrijving: Inrit en ingang supermarkt ter plaatse van deellocatie 1.

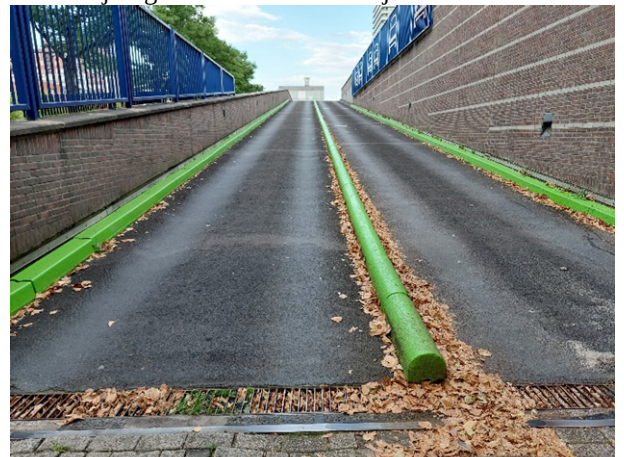
Fotonummer: 16

Omschrijving: Ingang verhoogde parkeergarage ter plaatse van deellocatie 1.

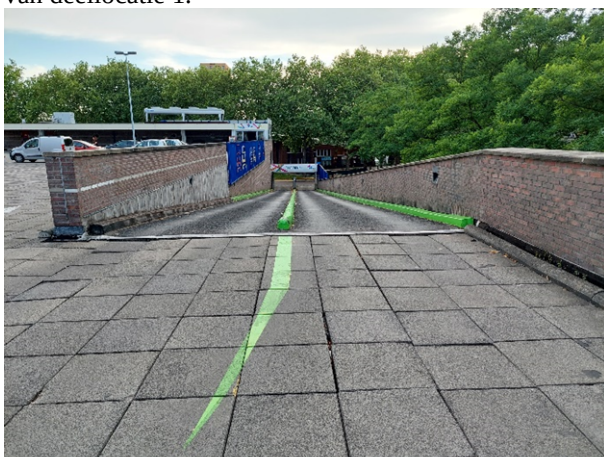
Fotonummer: 17

Omschrijving: Bovenkant parkeergarage ter plaatse van deellocatie 1.

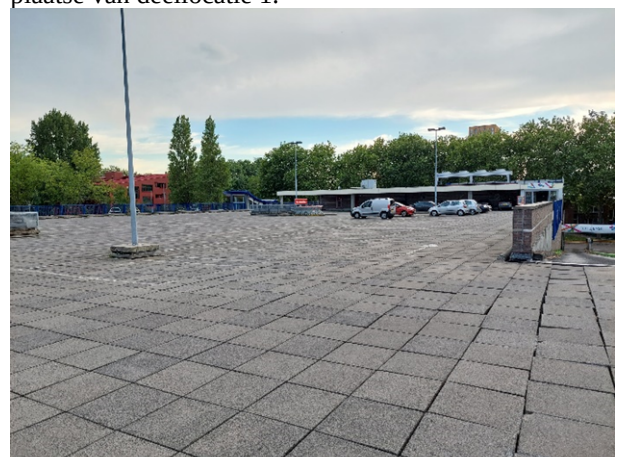
Fotonummer: 18

Omschrijving: Bovenkant parkeergarage ter plaatse van deellocatie 1.

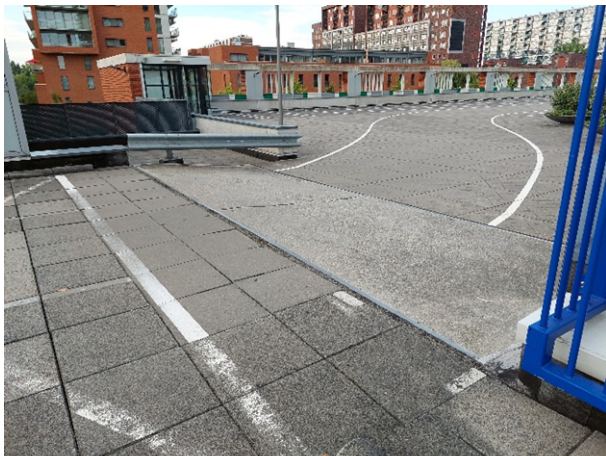
Fotonummer: 19

Omschrijving: Bovenkant parkeergarage ter plaatse van deellocatie 1.

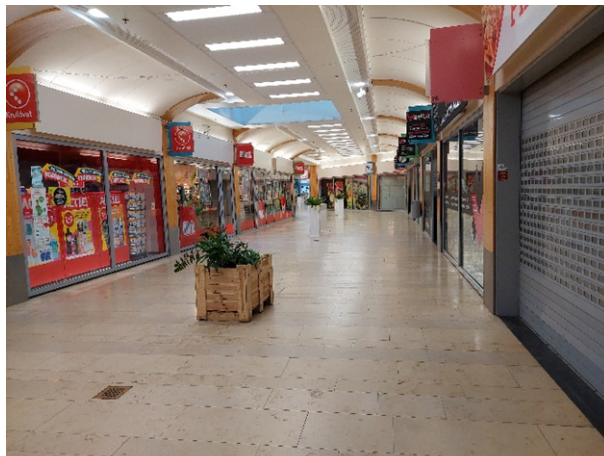
Fotonummer: 20

Omschrijving: Interieur winkelcentrum ter plaatse van deellocatie 1.
