# Bomen Effect Analyse

## Nulmeting

Fluwelensingel, Gouda

18376

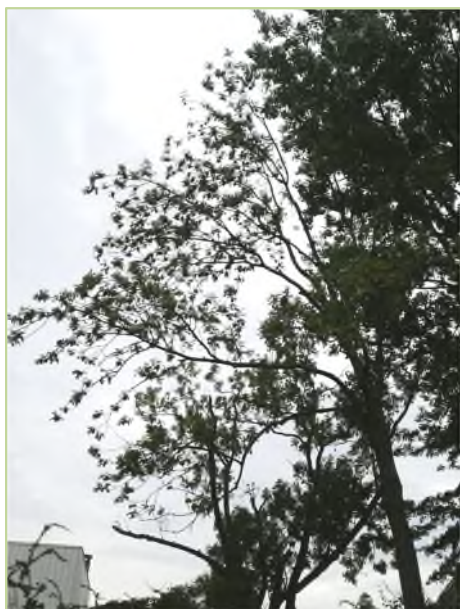
Bij 1 boom (*Fraxinus excelsior*, nummer 41) is de conditie als slecht beoordeeld. Deze boom vertoont afstervingsverschijnselen als gevolg van aantasting door essentaksterfte.

Bij de gewone es (*Fraxinus excelsior*, nummer 41) is de beheerbaarheid als slecht beoordeeld. De boom is aan het afsterven als gevolg van een aantasting door essentaksterfte.

De gewone es (nummer 41) sterft af als gevolg van essentaksterfte. Ook deze boom moet jaarlijks worden geïnspecteerd.

*Afstervingsverschijnselen door essentaksterfte bij boom 41.*

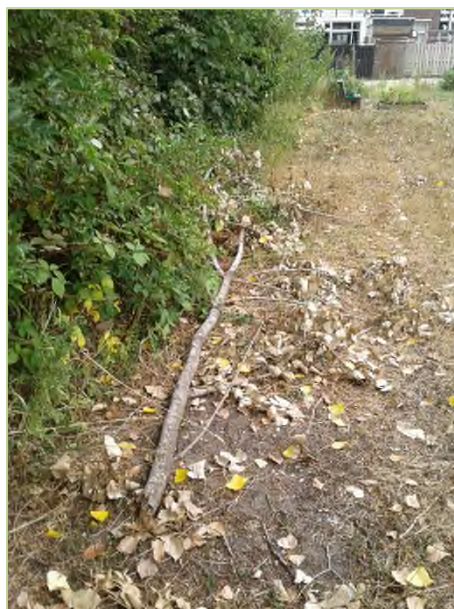
Bij de Canadese populieren zijn dikke dode takken ('grof dood hout') aangetroffen en takken met een onbalans in de lengte-/diameterverhouding. Deze takken kunnen gemakkelijk uitbreken en daarbij (letsel)schade veroorzaken. De populieren zijn dan ook risicobomen. Om het risico weg te nemen is het van belang dat de betreffende takken worden verwijderd c.q. ingenomen.

*Bij de populieren is sprake van takbreuk.*

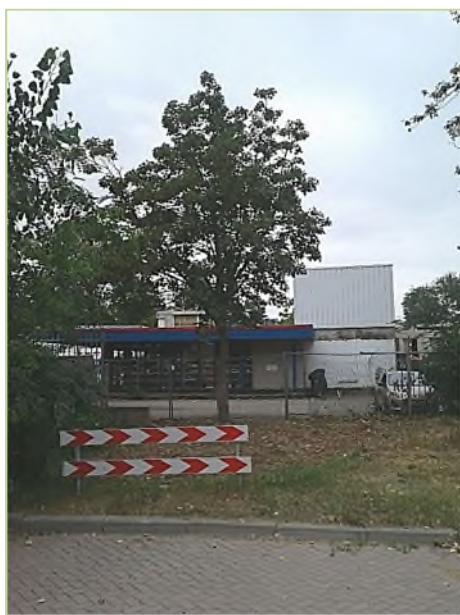
*De rijbaan op de foto wordt doorgetrokken. Boom 53 is daardoor niet te handhaven.*

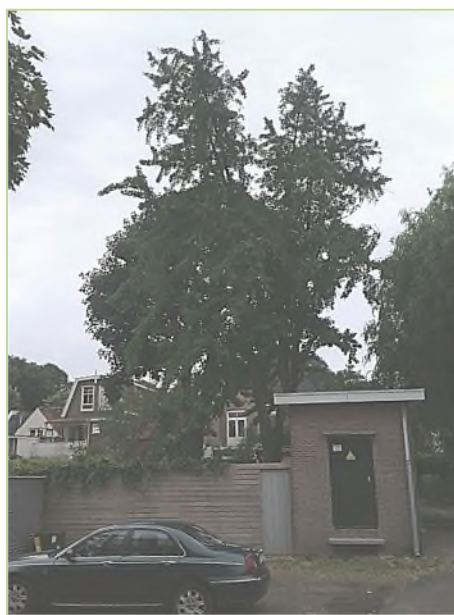
*Boom 57 staat in een afgeschermd particuliere tuin.*

De Japanse notenboom (nummer 57) staat op een afgeschermd particulier terrein. Tijdens het onderzoek was de boomeigenaar niet thuis. Het was niet mogelijk deze boom volledig te onderzoeken. De toekomstverwachting, verplantbaarheid en projectinvloed zijn daardoor niet beoordeeld.

Boom 57 is niet volledig onderzocht. Het betreft een particuliere boom. Indien deze alsnog beoordeeld moet worden, is het wenselijk om vooraf met de eigenaar van de boom af te stemmen. Verder is het wenselijk om dan vooraf meer inzicht te krijgen in geplande werkzaamheden (tijdelijke bronbemaling en eventuele ophoging).
