Bomen effect analyse  
project: **DUINSTRAAT**

Gemeente Den Haag  
Ingenieursbureau, dhr. B. van der Weerden  
Postbus 12651  
2500 DP DEN HAAG

New York Boomadvies B.V.  
Ing. E.J. Ros  
Beëdigd taxateur van bomen  
Beemsterboerweg 2  
1738 JX WAARLAND  
tel. 0226 420200  
mobiel 06 15627119  
e-mail [evertros@hetnet.nl](mailto:evertros@hetnet.nl)

Project 05186  
September 2018

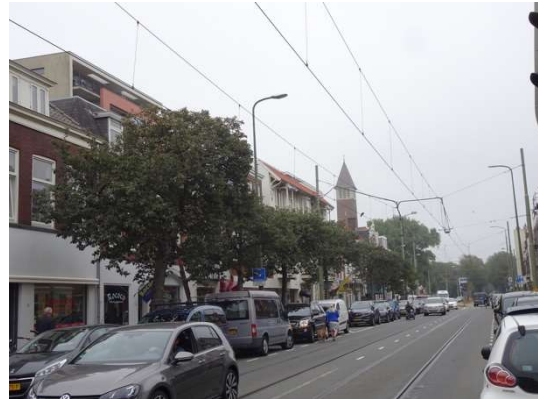
De bomen 65 (voorgrond) t/m 55 in de Pr. Willemstraat

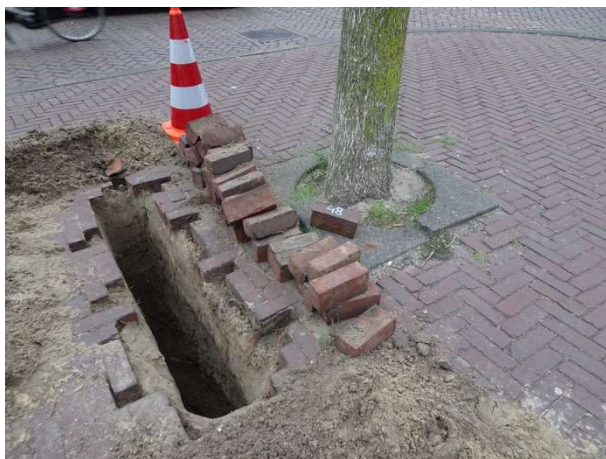
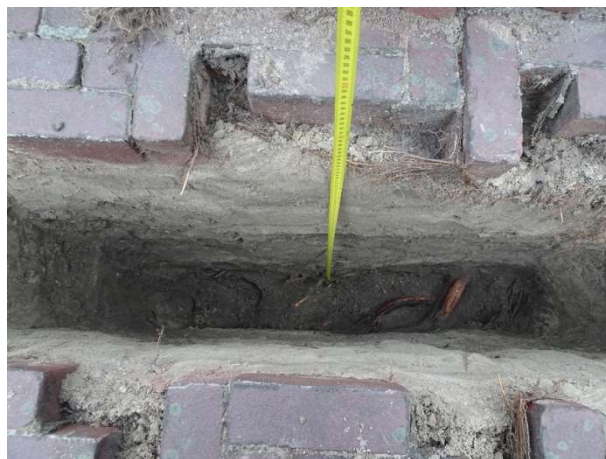
Proefsleuf 2

In verharding op 0,90 tot 1,20 m uit hart stam van iep 45.

| 35 - 57 | cm-mv | Bomenzand met geroerde grond (uiterst humusarm zand en veenbrokjes) en puin | Matig intensieve beworteling tot 1 cm $\emptyset$ aan 1 zijde van de kuil. |

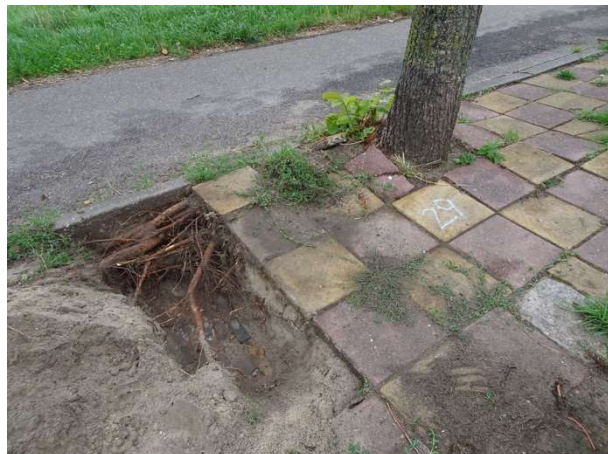
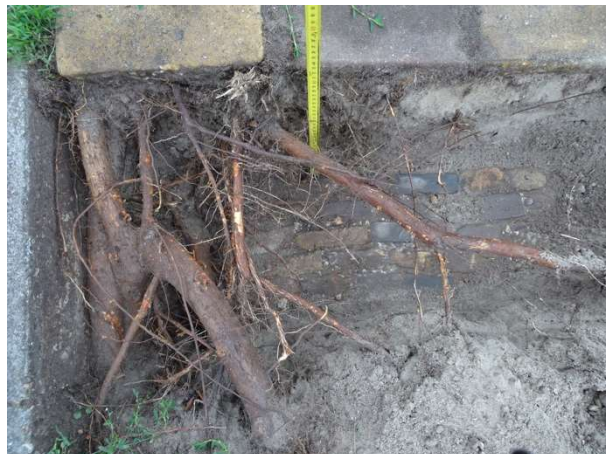
#### Proefsleuf 4

In gras, op 1,35 tot 1,70 m uit hart stam van linde 26.

| 0 - 35 | cm-mv | Matig humusarm, matig fijn zand | In een groot gedeelte van de sleuf is op 10 of 20 cm diepte een oude klinkerverharding aangetroffen. In een klein gedeelte is tot 35 cm diepte gegraven. Er is matig intensieve tot intensieve beworteling aangetroffen tot 0,5 cm $\emptyset$ . Daarnaast zijn op 15 cm diepte 2 wortels aangetroffen: 1 wortel van 2,5 cm $\emptyset$ en 1 wortel van 4,5 cm $\emptyset$ . |

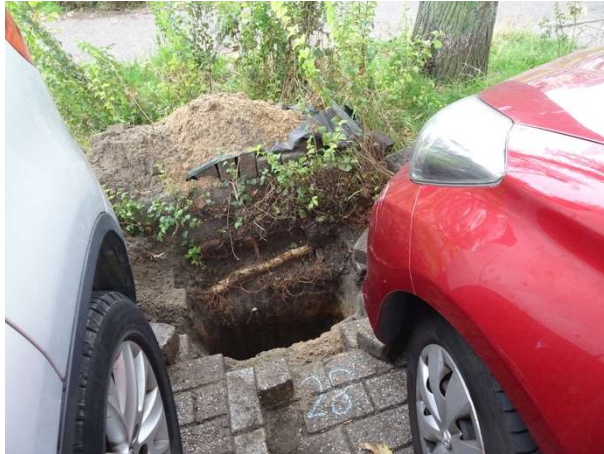
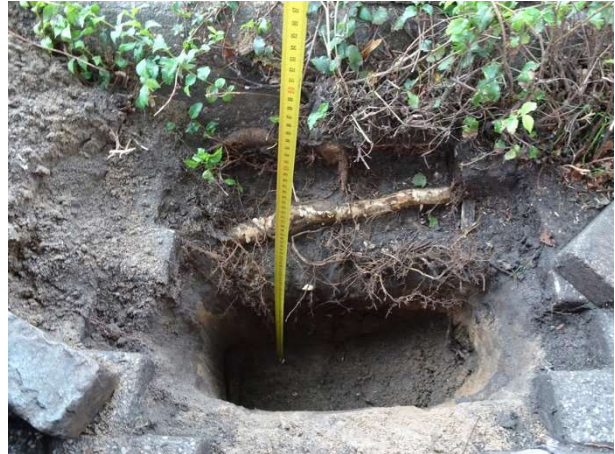
#### Proefsleuf 6

In gras tegen de rijbaan aan, op 0,75 tot 1,05 m uit hart stam van iep 14.

| 0 - 35 | cm-mv | Matig humusarm, matig fijn zand | Vanaf 10 cm diepte lokaal intensieve beworteling tot 2 cm $\emptyset$ . Op 35 cm diepte wortelplaat van 20 cm breed. |
| De hoogte van het maaiveld aan de rand van de proefsleuf aan rijbaanzijde is circa 15 cm lager dan aan de boomzijde. De afstand is gemeten vanaf bovenkant trottoirband aan rijbaanzijde. | | | |

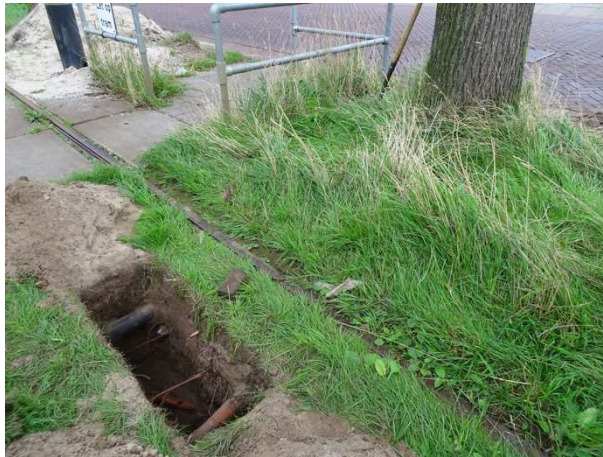
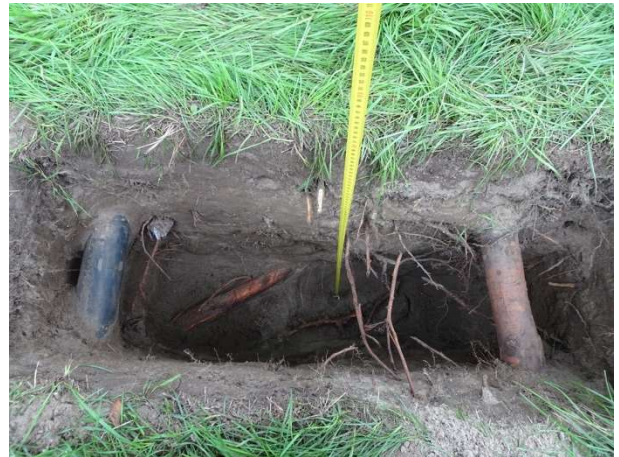
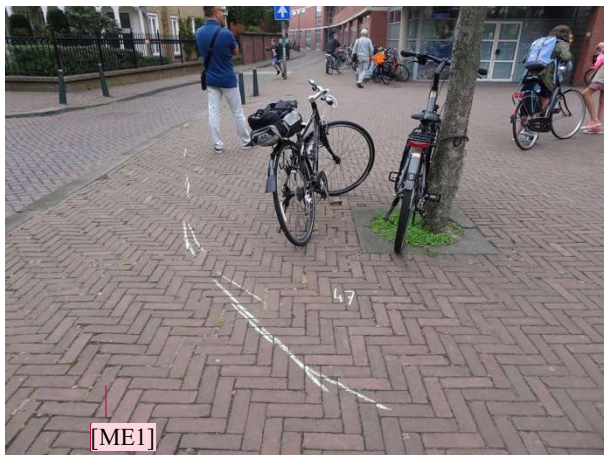
Locatie opsluitband rijweg volgens huidig ontwerp bij boom 47. Boom is te behouden

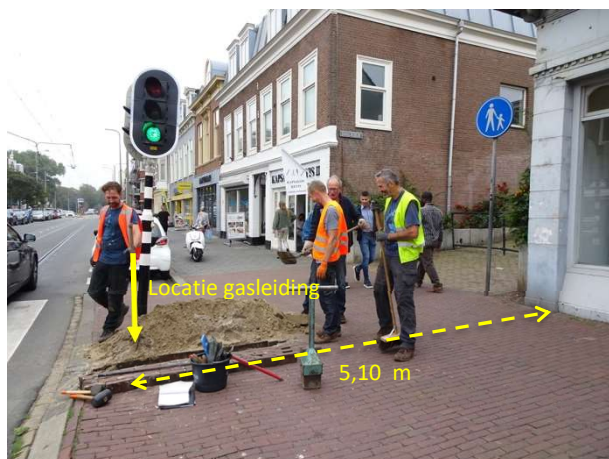
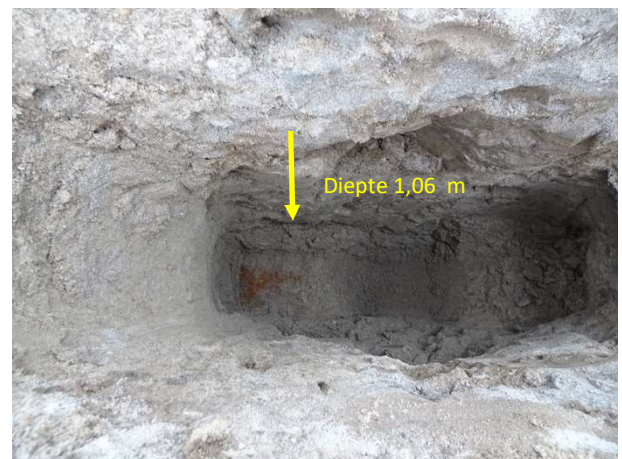
Locatie gasleiding bij huisnummer 7

Op de twee aangegeven plaatsen is een proefsleuf gegraven om de locatie van de gasleiding te bepalen. De leiding ligt ruim 1 m diep en ligt op ruim 5 m uit de gevel van de woningen. De exacte locatie is in bijlage 10 weergegeven.
