# Boom Effect Analyse

## De Dreven, Den Haag

| Projectnummer: | BA230760 wb. 1 |
| Opdrachtgever: | Gemeente Den Haag<br>Ingenieursbureau Den Haag<br>T.a.v. de heer R. van der Pot<br>Postbus 12651<br>2500 DP DEN HAAG |

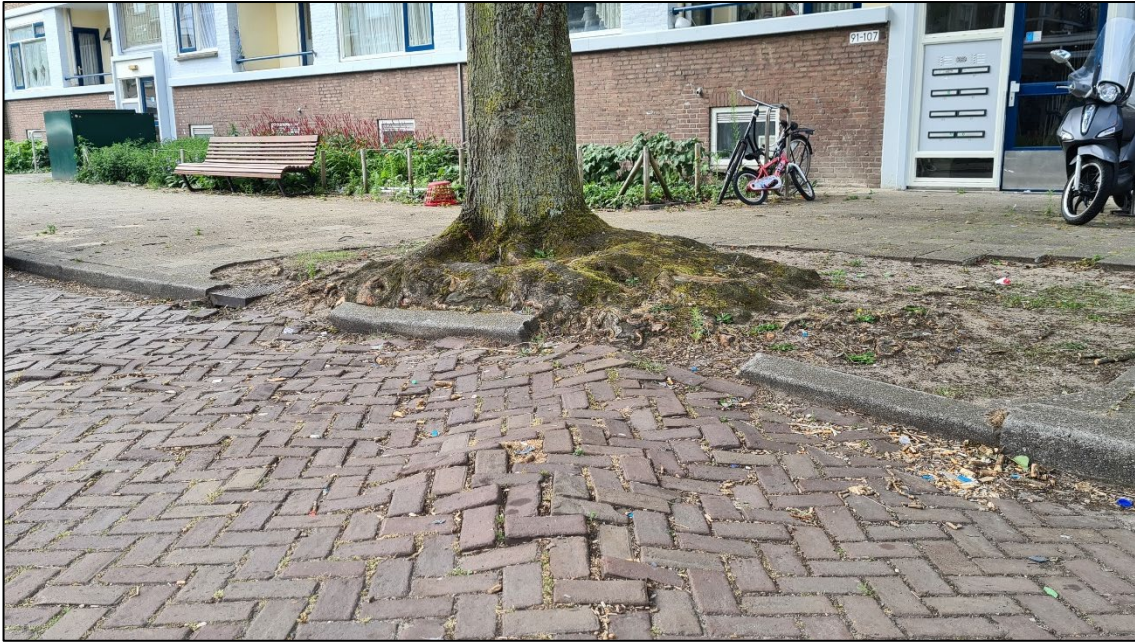
Afbeelding 5: Boom DH\_124 heeft de opsluitbanden weggedrukt en drukt de verharding van de rijbaan op (De Dreef).

- De eerste optie is de bandenlijn verder van de bomen te leggen. Om deze aan te brengen zonder schade aan de stamvoet en wortelaanlopen te veroorzaken, dient deze minimaal 30 cm opgeschoven te worden;
- Tweede optie is het realiseren van boomdammen ter plaatse van de bomen. Door de opsluitbanden met een boog rond de stamvoet heen te leggen, ontstaat er meer ruimte voor de boom. Dit gaat mogelijk wel ten koste van parkeerplekken;

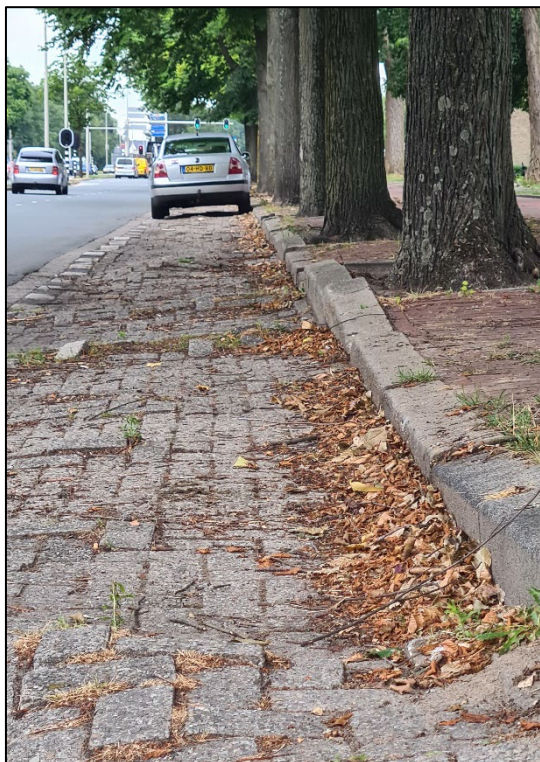
Bij de iepen langs de Erasmusweg wordt de verharding van de parkeerstrook en de uitstapstrook op grote schaal opgedrukt.

Afbeelding 6: Iepen in de Erasmusweg veroorzaken op grote schaal wortelopdruk.

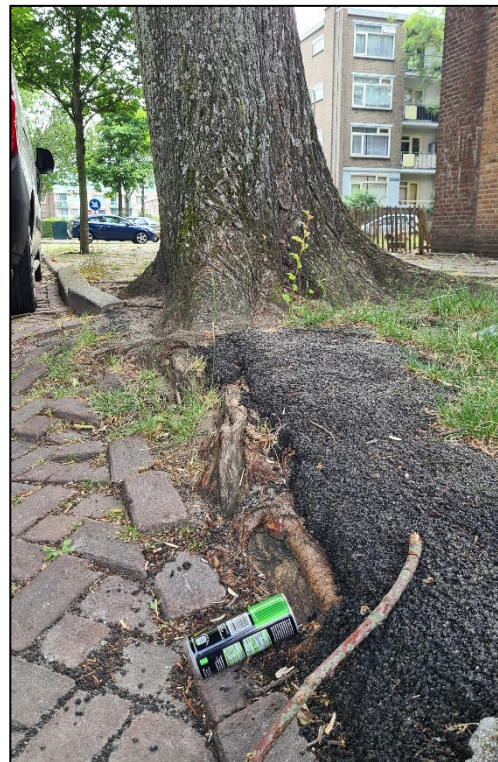
Afbeelding 7: Boom DH\_46 heeft de opsluitbanden weggedrukt en drukt de verharding van de rijbaan op (Schependreef).

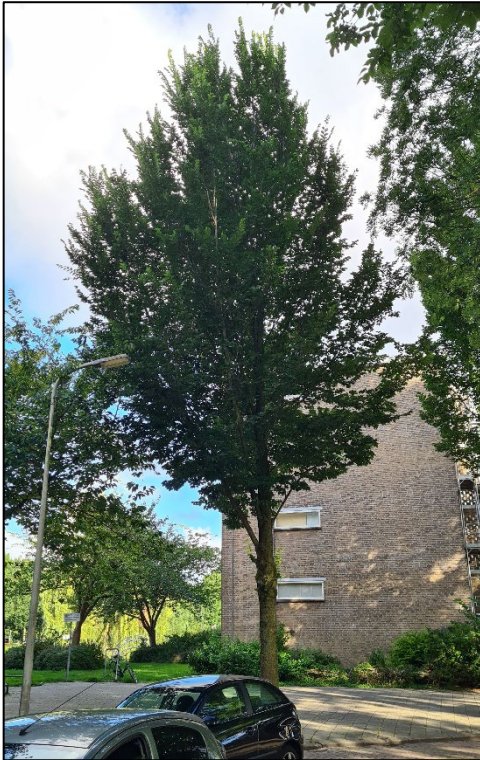
Afbeelding 8: Boom DH\_79 met een voldoende conditie.

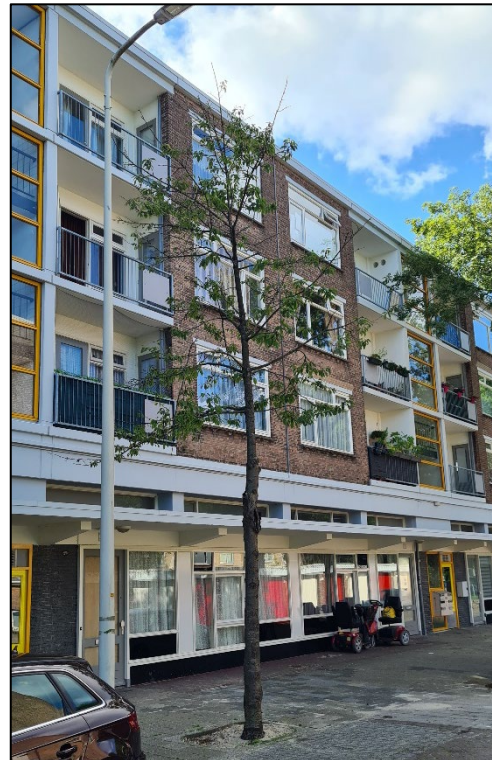
Afbeelding 9: Boom DH\_152 met een slechte conditie.

In het kader van de grootschalige herontwikkeling is het raadzaam om bomen met een verminderde en sterk verminderde toekomstverwachting te vervangen. Van de gemeentelijke bomen die gehandhaafd kunnen worden hebben 44 bomen een toekomstverwachting van minder dan 10 jaar. Op het grondgebied van de woningbouw staan 17 bomen met een toekomstverwachting van minder dan 10 jaar en die in principe gehandhaafd kunnen worden.

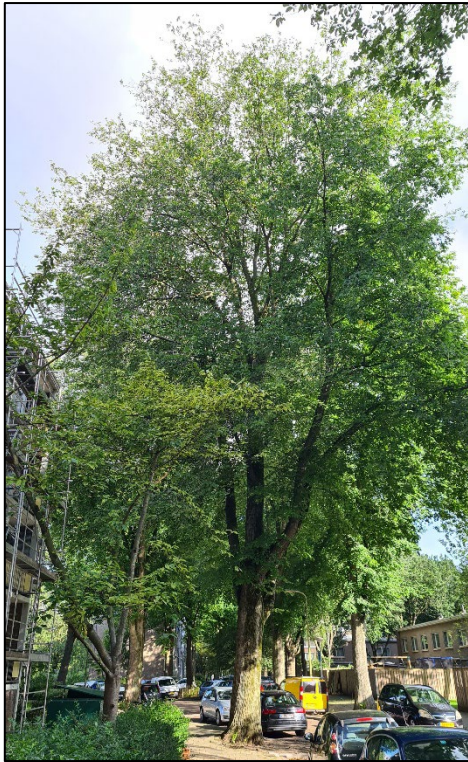
*Afbeelding 10: Iepen zijn doorgaans goed verplantbaar maar bomen van deze omvang en standplaats hebben een negatief verplantadvies.*

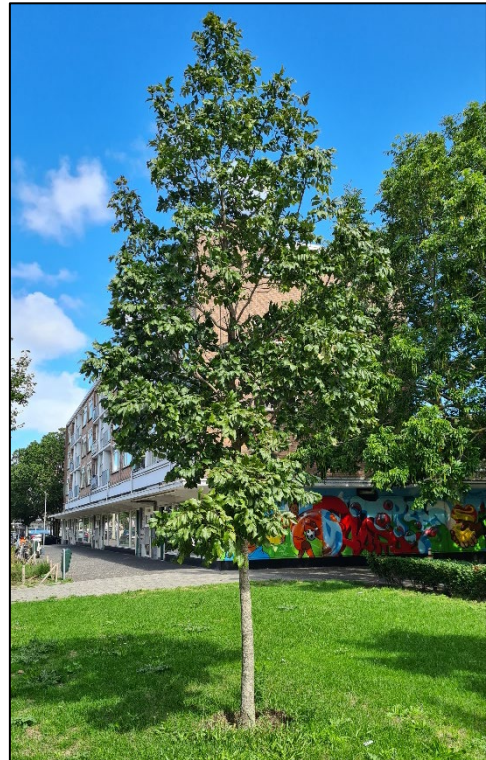
*Afbeelding 11: Jonge bomen zijn eenvoudig te verplanten.*

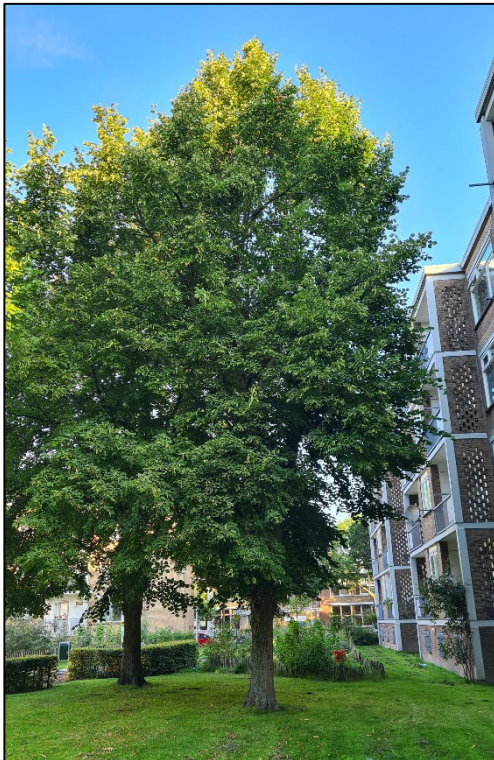
*Afbeelding 13: Met de juiste voorbereiding zijn linden van dit formaat succesvol te verplanten.*

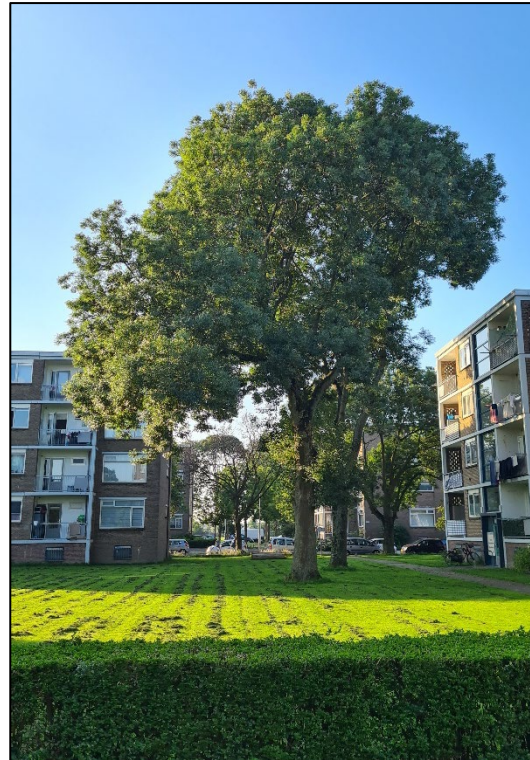
*Afbeelding 14: Oude essen hebben een negatief verplantadvies.*

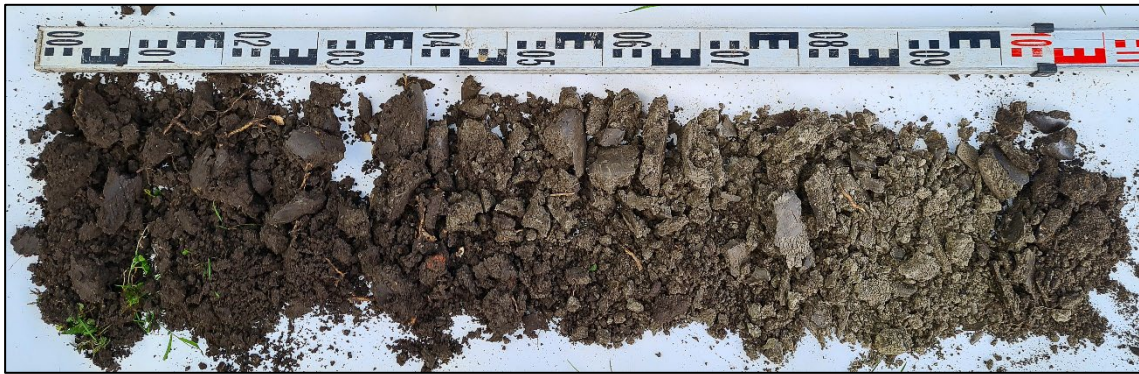
Afbeelding 15: Representatief bodemprofiel van de bodemopbouw in gazons.

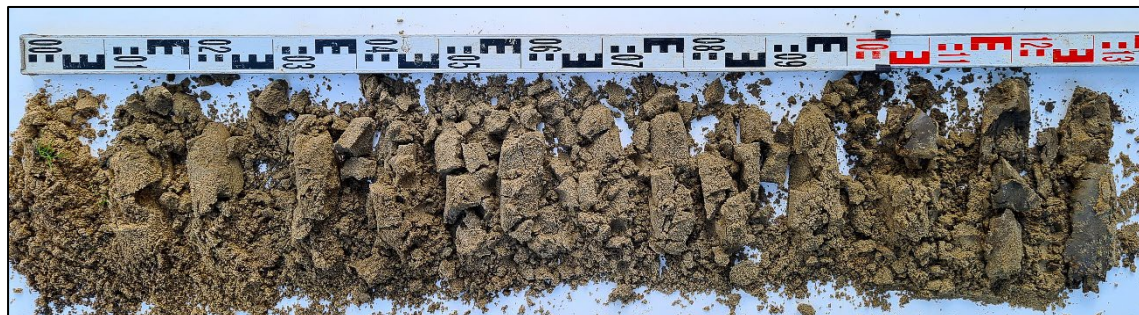
Afbeelding 16: Representatief bodemprofiel van de bodemopbouw in het voetpad.

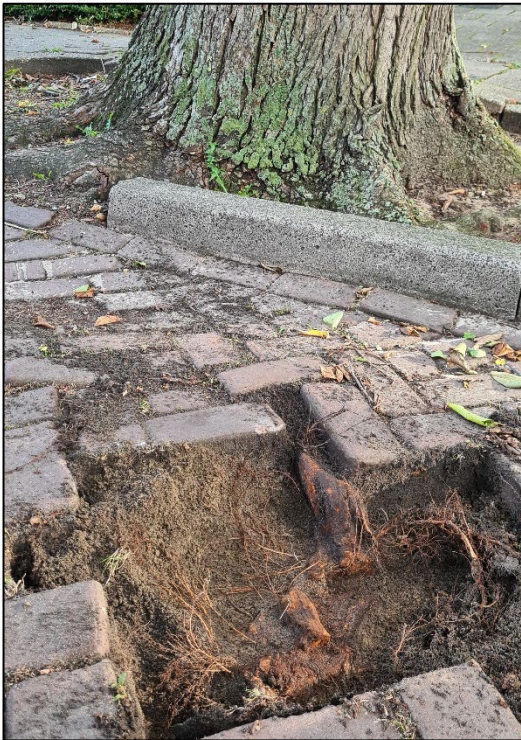
*Afbeelding 17: Boom DH\_45 heeft wortels gevormd onder de verharding van de parkeerstrook*

- Om oppervlakkige wortels te handhaven dient onderzocht te worden of het mogelijk is om het maaiveld te verhogen waardoor wortels gehandhaafd kunnen blijven;

- Veel bomen wortelen onder het voetpad door richting voortuinen, gazons of groenstroken waar de beschikbaarheid van vocht en voeding groter is. Om in de toekomst opdruk te voorkomen dient overwogen te worden om wortelbruggen aan te leggen waar wortels het voetpad kunnen 'oversteken' zonder opdruk te veroorzaken;

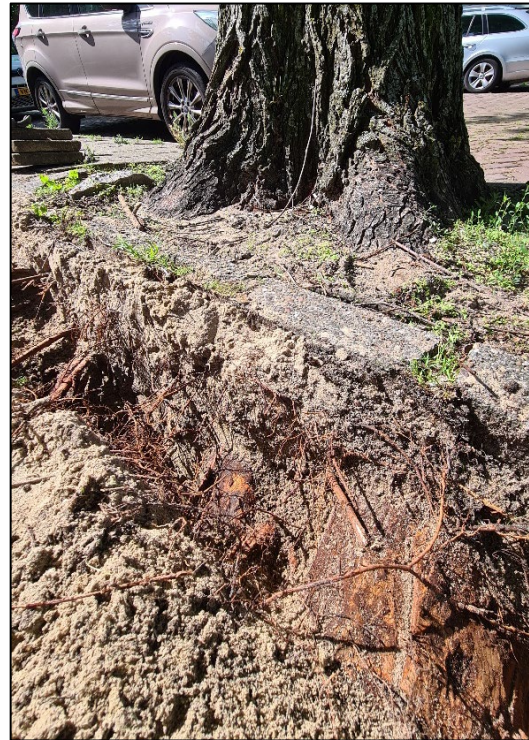
*Afbeelding 18: Boom DH\_116 heeft gestelwortels direct onder de verharding gevormd.*

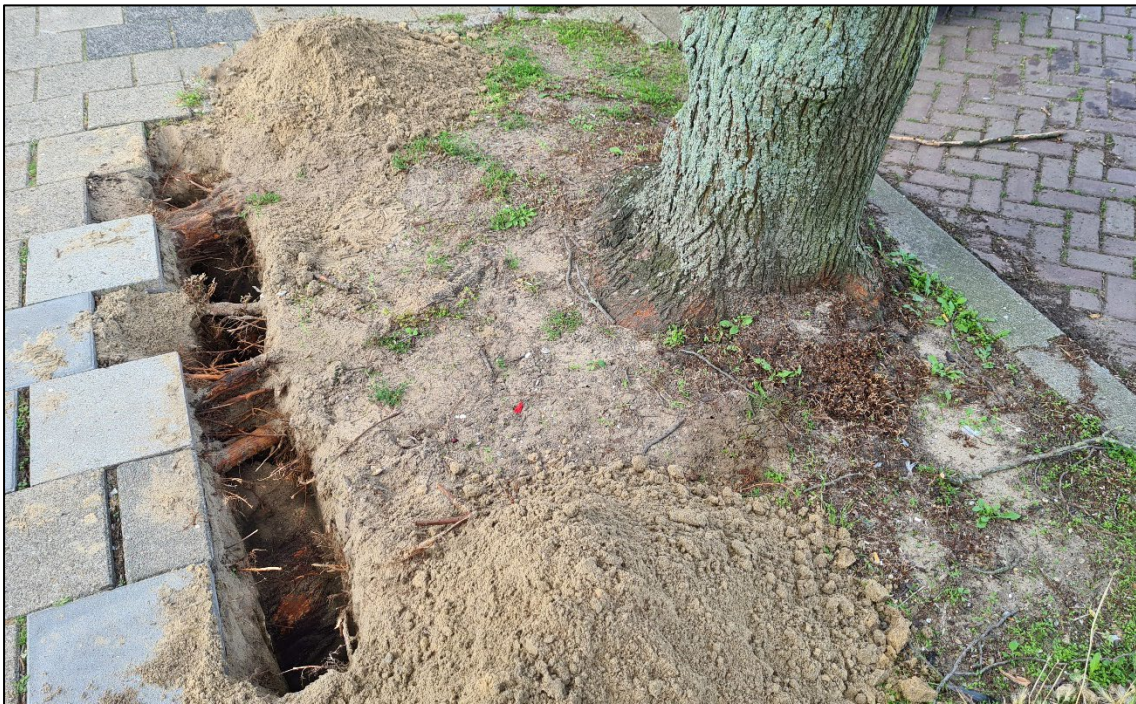
*Afbeelding 19: Boom DH\_356 heeft meerdere gestelwortels gevormd (tot 50 cm dik) onder het voetpad.*

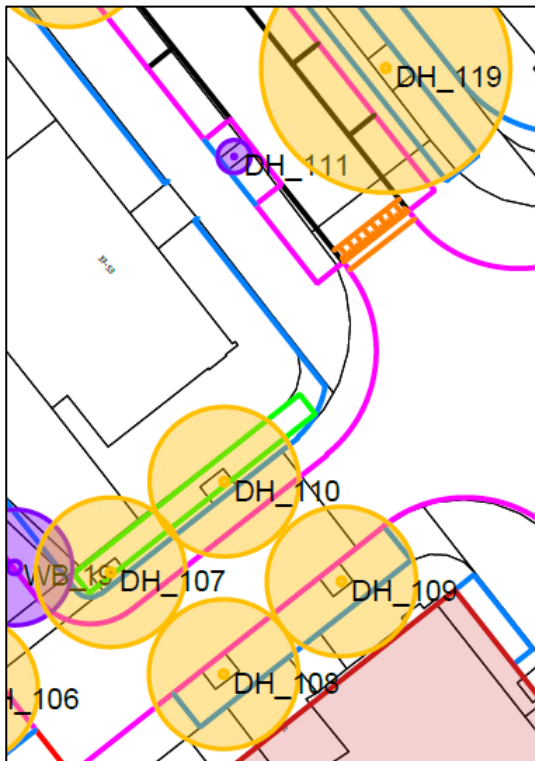
Afbeelding 20: De herinrichting van De Dreef en Schependreef zal tot wortelschade leiden bij de bomen.

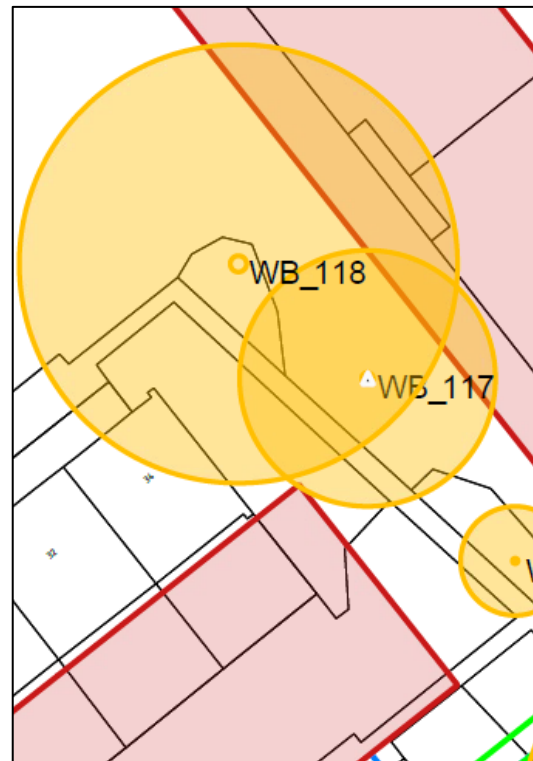
Afbeelding 21: Bij boom WB\_118 en WB\_117 zal een conflict met de kroon ontstaan op het moment dat de nieuwbouw wordt gerealiseerd (rode arcering).

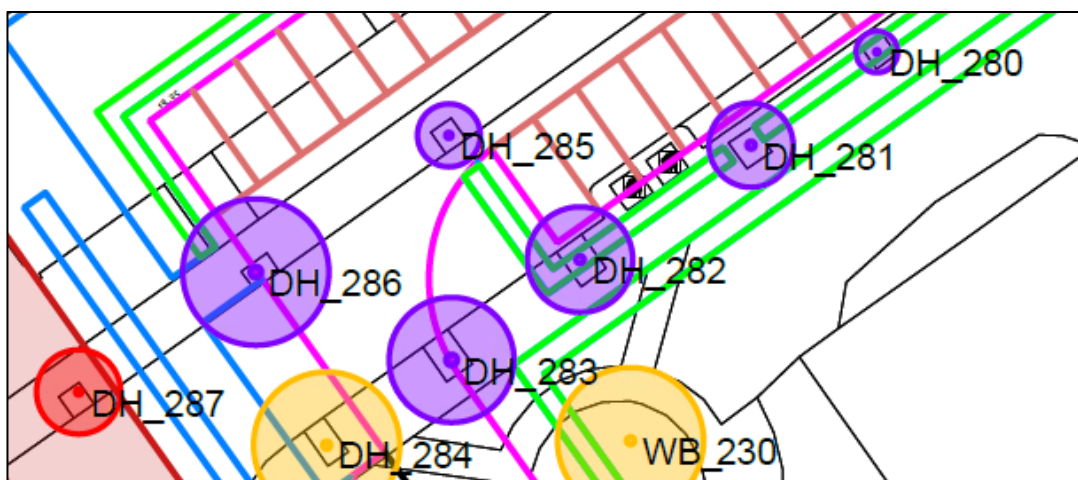
Afbeelding 22: Door het verleggen van de rijbaan en de realisatie van een parkeerterrein zijn de paars gekleurde bomen in de Schoutendreef niet te handhaven.

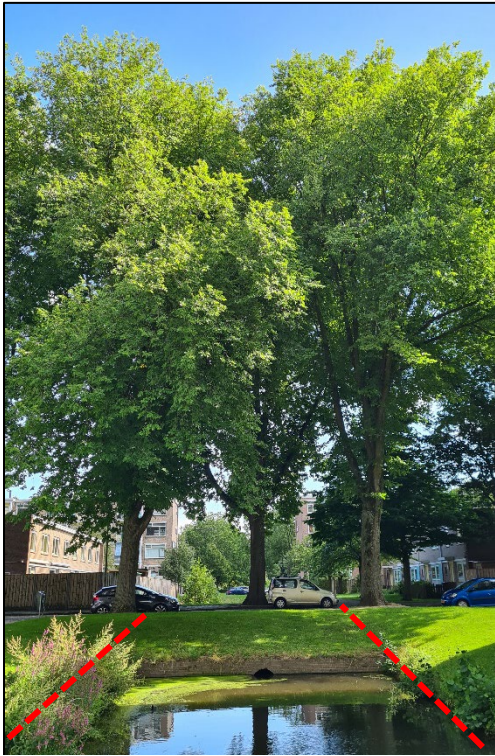
Afbeelding 23: Door het verlengen van de watergang zijn boom DH\_189, 190 en 191 niet te handhaven.
