# RAPPORTAGE

Bomen Effect Analyse  
bij 539 bomen in De Zichten in Den Haag

401.6710

18 maart 2024

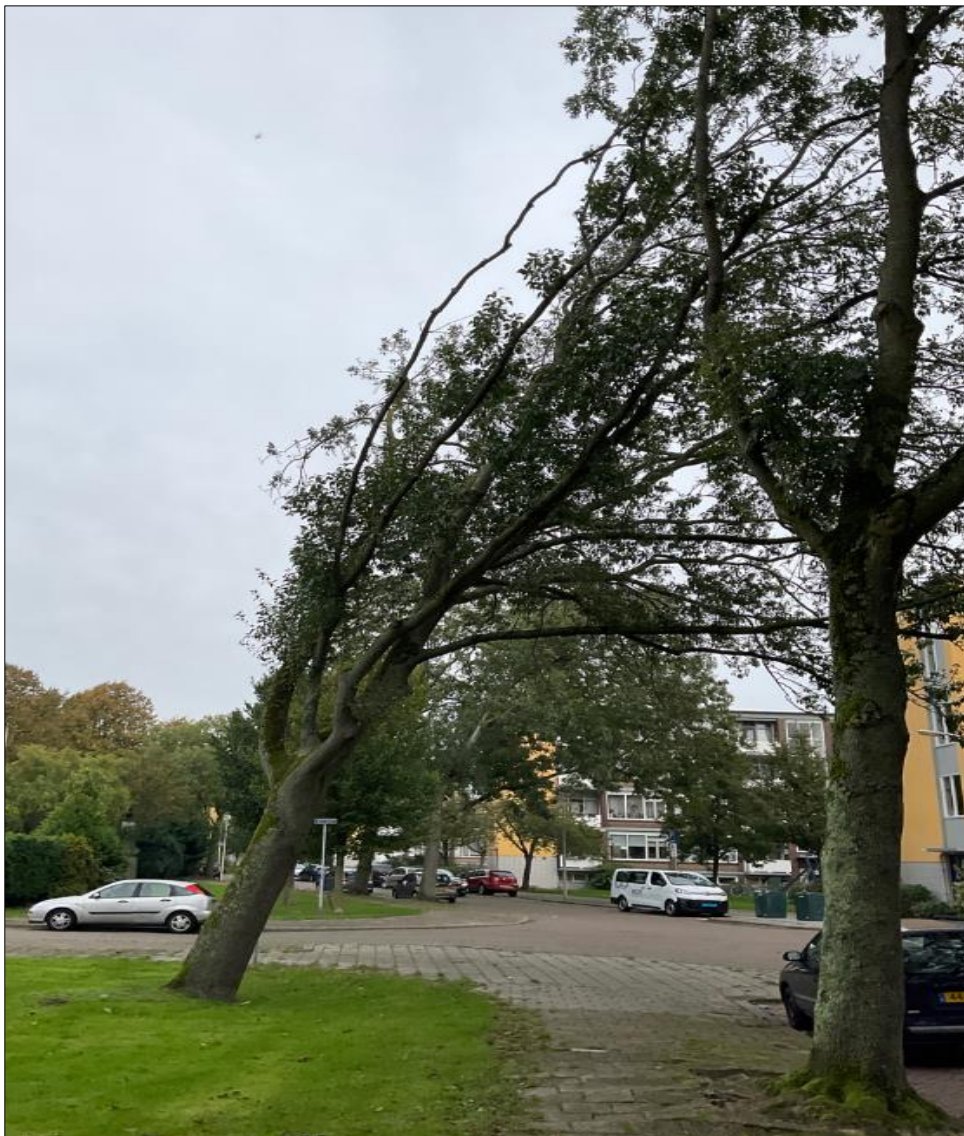
Bij de Huntingdon iep (DH198) aan het Veldzicht sprake is scheefstand en een kanteling van de kluit vastgesteld, waardoor het risico bestaat op windworp. Deze boom dient vanuit het perspectief boomveiligheid te worden verwijderd.

Foto 1: Scheefstand met kanteling kluit en gevaar van windworp bij de Huntingdon iep (DH198) aan het Veldzicht.

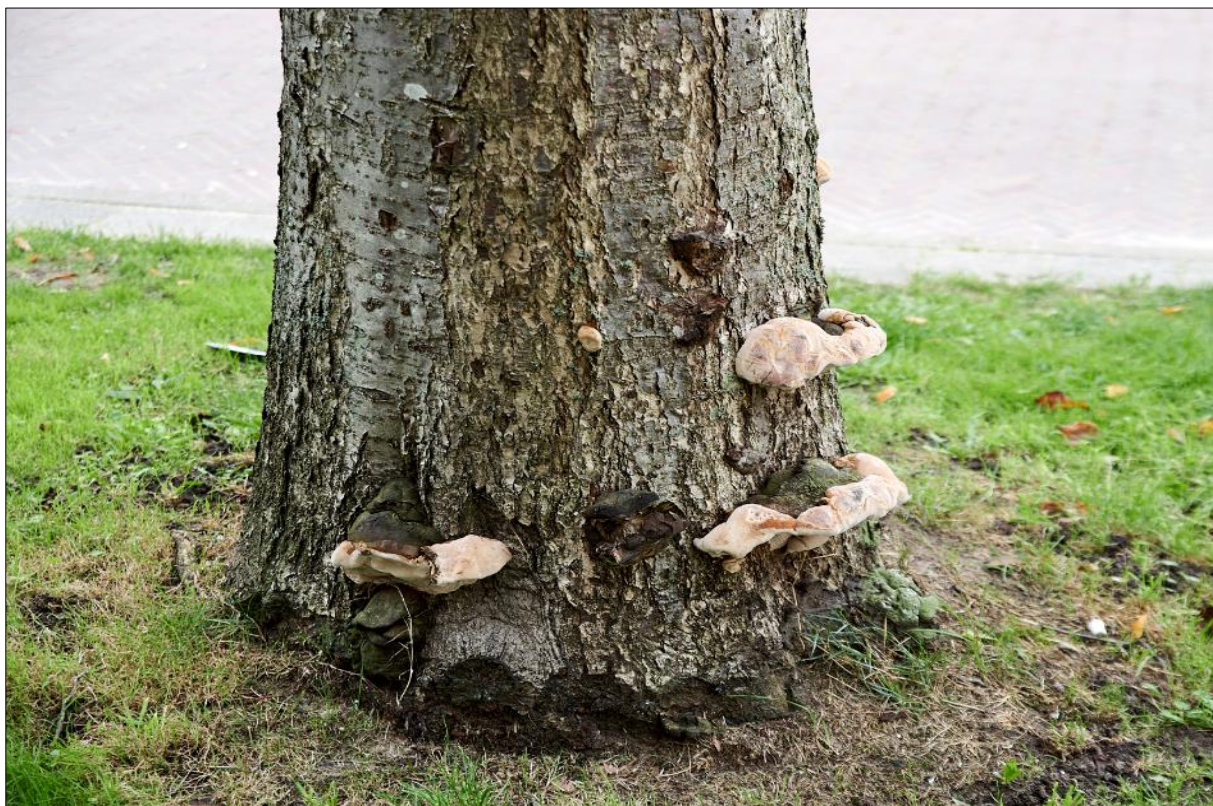
Verder zijn er bij acht bomen zwamaantastingen waargenomen, het gaat om boomnummer DH002, DH015, DH181, DH182, DH204, DH294 en DH254. Deze bomen zijn op basis van de visuele beoordeling te handhaven. Bij de Zweedse meelbes (DH354) aan de Nevenstede is de aantasting inmiddels zo ver gevorderd, dat een aanzienlijk deel van de kroon is afgestorven. Handhaven van deze boom is niet zinvol.

Foto 2: Stamvoet van Zweedse meelbes (DH354) aan de Nevenstede met vruchtlichamen van tonderzwam.

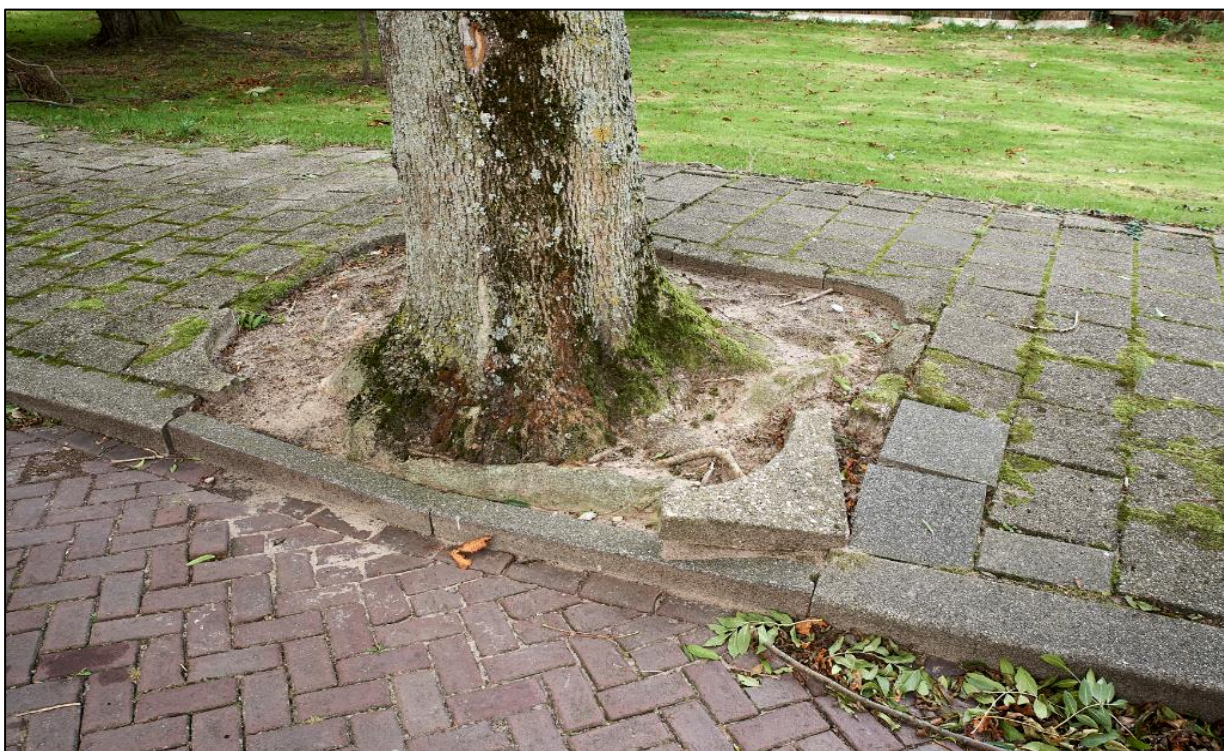
Door de inrichting van de groeiplaats bij aanplant en bodemopbouw hebben bomen een overwegend oppervlakkig wortelgestel. Dit heeft bij tenminste 25 bomen, hoofdzakelijk essen, geleid tot (ernstige) verhardingsopdruk waardoor het trottoir (zeer) slecht begaanbaar is. Deze opdruk van verharding heeft een structureel karakter gekregen, is niet meer zonder omvangrijke schade aan bomen te verhelpen.

Foto 3: Voorbeeld van schade aan de verharding door wortelopdruk van een gewone es (DH206) aan het Veldzicht.

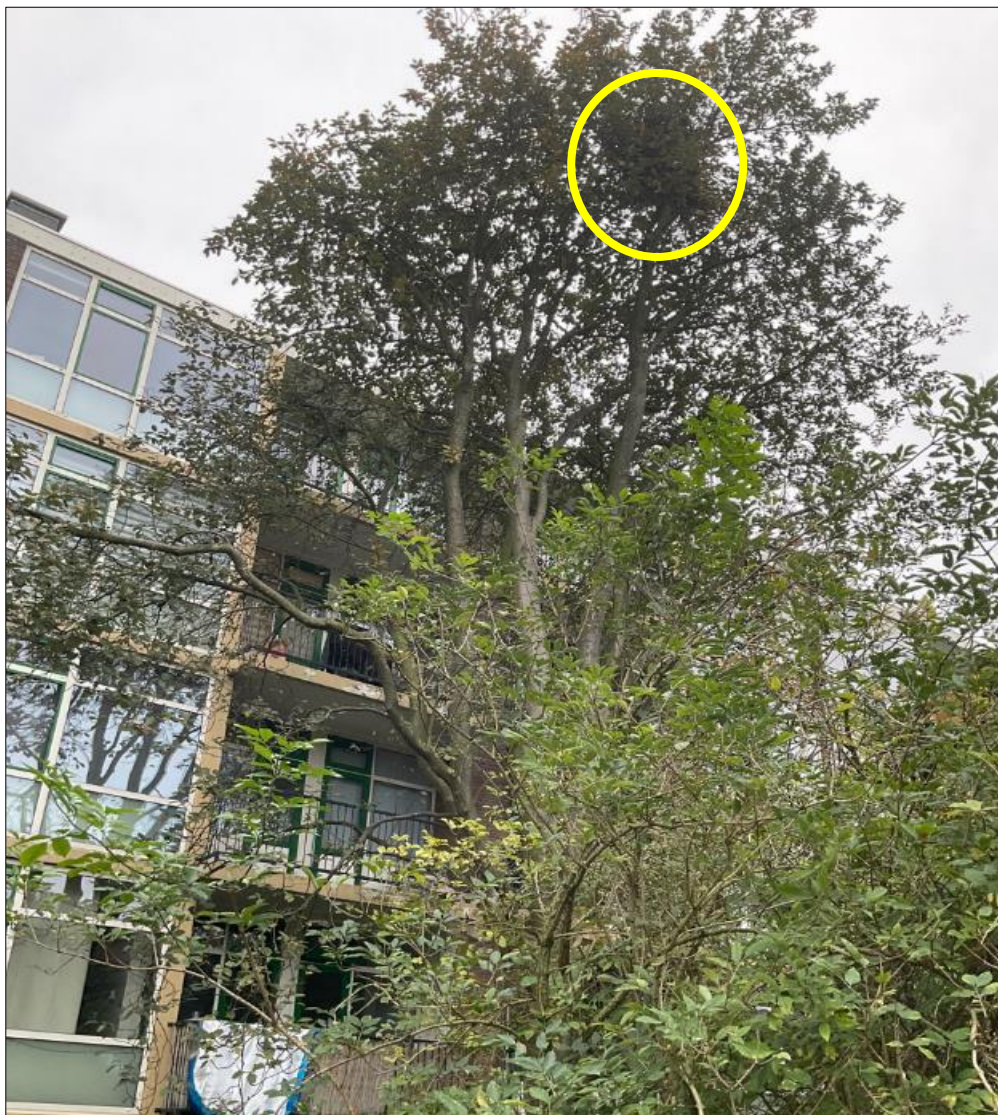
Bij één van de gemeentelijke bomen, een grauwe abeel (DH262) aan de Dedemsvaartweg, is een vogelnest aangetroffen in de kroon. Daarnaast zijn ook in twee bomen van de woningcorporatie, een Zweedse meelbes (WB145) en een eenstijlige meidoorn (WB119), vogelnesten aangetroffen. Het is onbekend of de nesten in deze drie bomen actief worden benut. Met het veldbezoek is in ieder geval geen activiteit van vogels waargenomen.

Foto 4: Vogelnest in de Zweedse meelbes (WB145) aan de Hengelolaan.

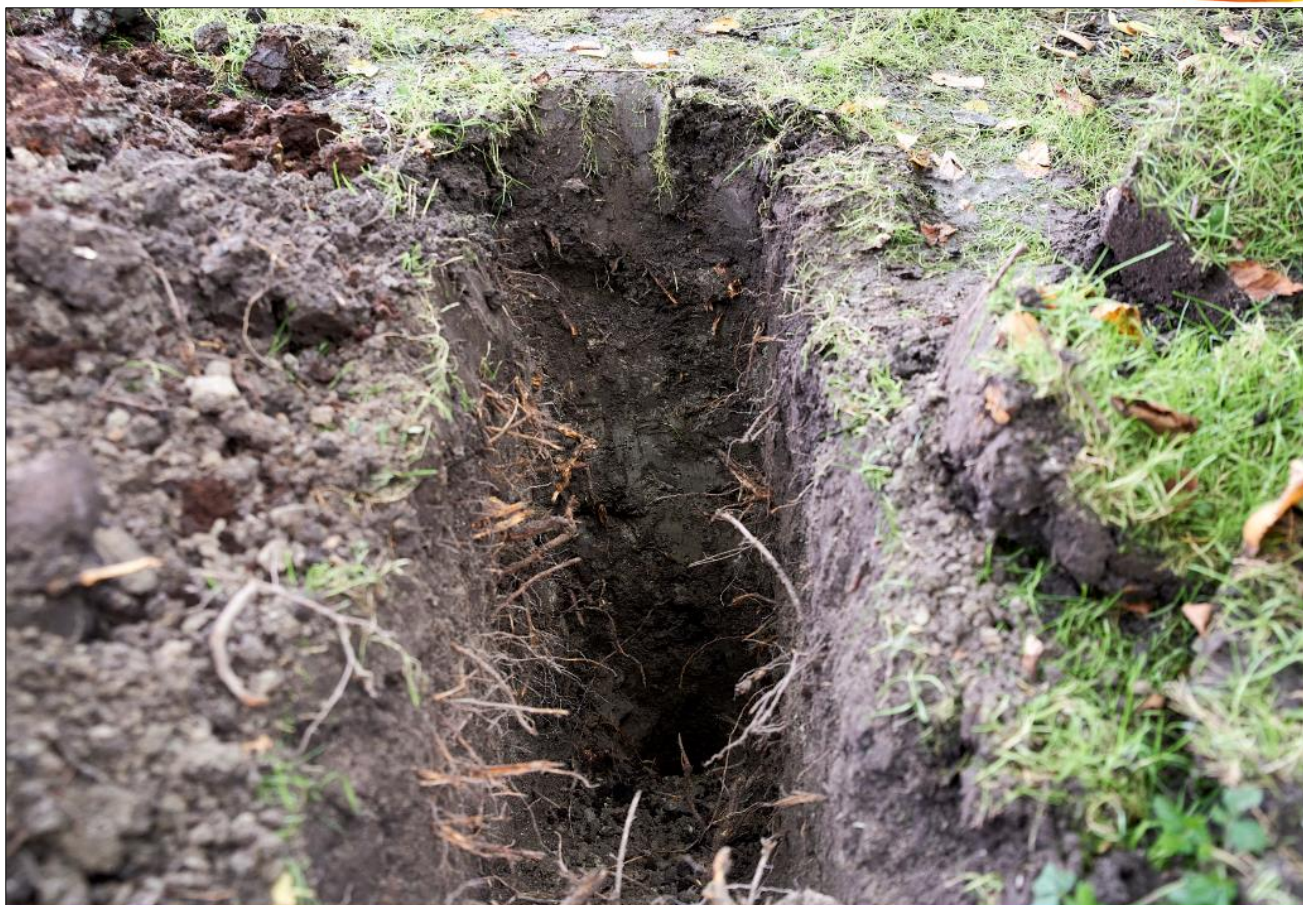
Om het bodem- en bewortelingsprofiel te kunnen beoordelen, zijn op vier locaties steekproefsgewijs een drietal proefsleuven gegraven, en zijn vier grondboringen uitgevoerd (zie figuur 4). Dit onderzoek toont duidelijk de verschillende bodemlagen waaruit De Zichten is opgebouwd. Bovenin (tot 0,7 m) bevindt zich een aangebrachte teellaag die bestaat uit lichte tot matige klei, dat ook licht tot matig humeus is. Daaronder (vanaf 0,7 m) kleurt het bodemprofiel lichtgrijs door de opgebrachte zandgrond. Vanaf 1,0 tot 1,6 m zit de oorspronkelijke veenlaag. De grondwaterspiegel bevindt zich gemiddeld op 1,4 m. Bij proefsleuf 3, naast de iepen aan de Hengelolaan, is echter geen grondwater aangetroffen. Aangezien op deze locatie de veenlaag tot 1,3 m matig intensief is beworteld, wordt het grondwater hier opgenomen door de bomen. Op de overige drie locaties is de beworteling alleen matig tot intensief tot een diepte van 0,7 m. Daaronder, tot ongeveer 1,4 m-mv, is de bodem extensief beworteld.

Foto 5: Intensieve beworteling in de kleiige bovenlaag van proefsleuf 3 aan de Hengelolaan.
