# Asbestinventarisatierapport

Onderzoek ten behoeve van totaalsloop in/aan:

**Moriaanseweg Oost 96 en 98**

**Rapportnr. 2019261**

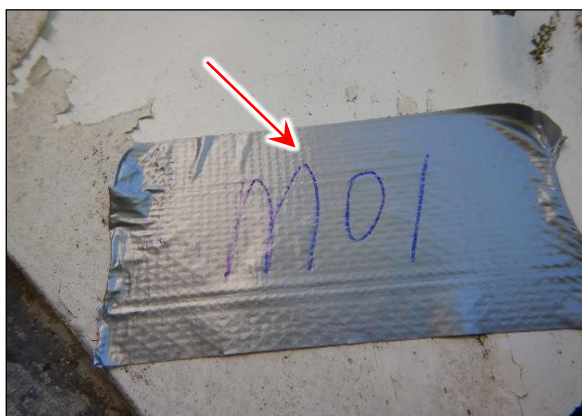
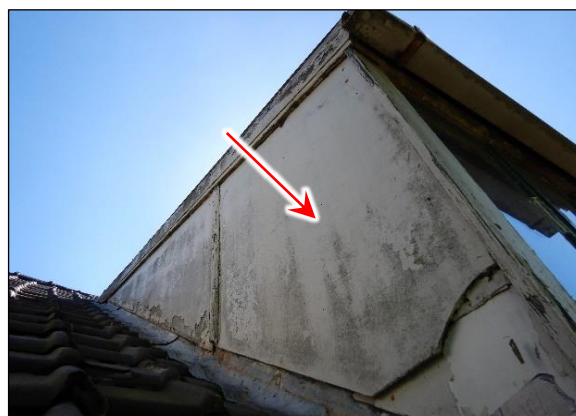
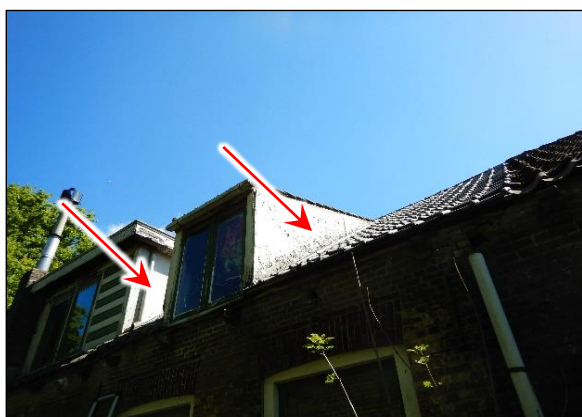
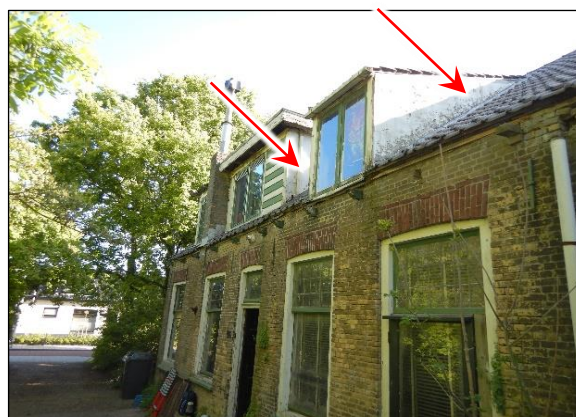
**Monster M01**

| Bron | Type toepassing | Locatie bron | Hoeveelheid | Monster | Risicoklasse |
|---|---|---|---|---|---|
| B01 | Plaatmateriaal | Woning nr. 96, zijwangen dakkapellen | 6 m <sup>2</sup> | M01 | Risicoklasse 2 |

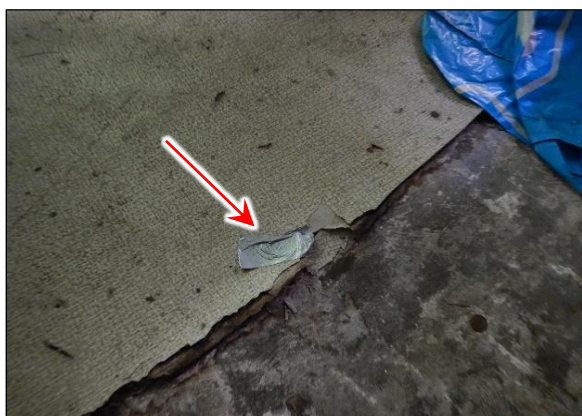
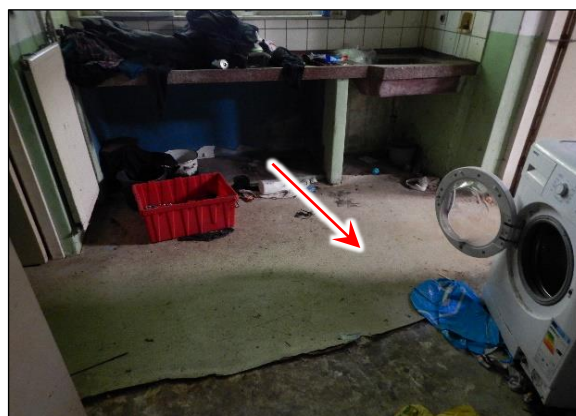
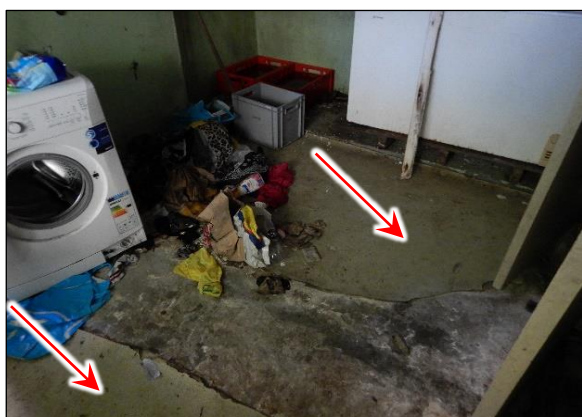
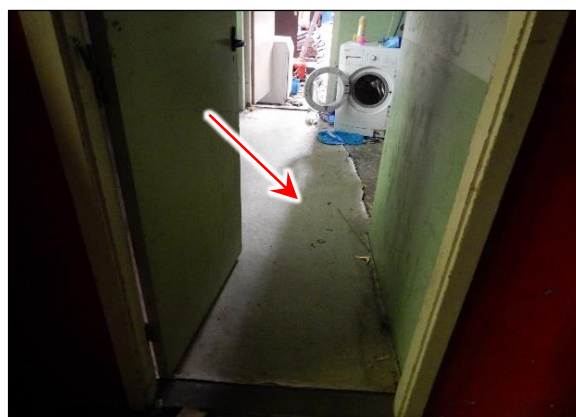
**Monster M02**

| Bron | Type toepassing | Locatie bron | Hoeveelheid | Monster | Risicoklasse |
|---|---|---|---|---|---|
| B02 | Vloerzeil | Woning nr. 96, doorloop naar loods | 14 m <sup>2</sup> | M02 | Risicoklasse 2 |

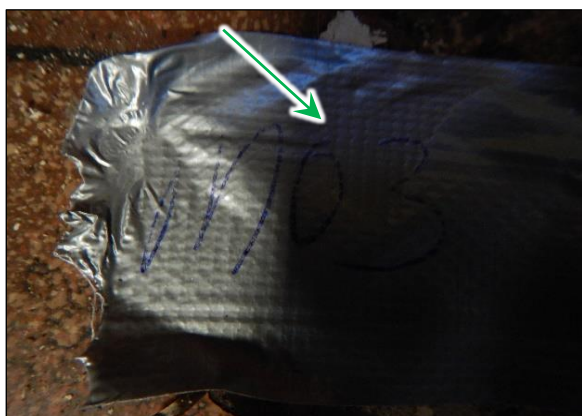
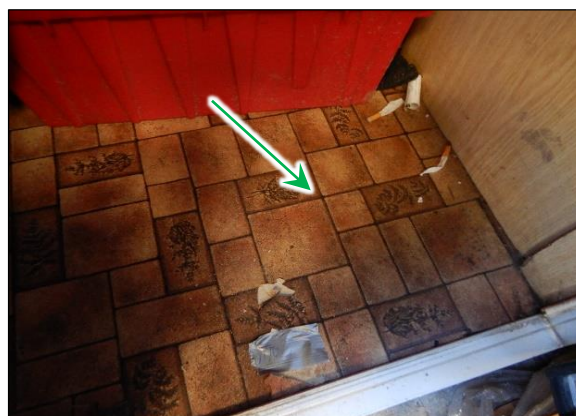
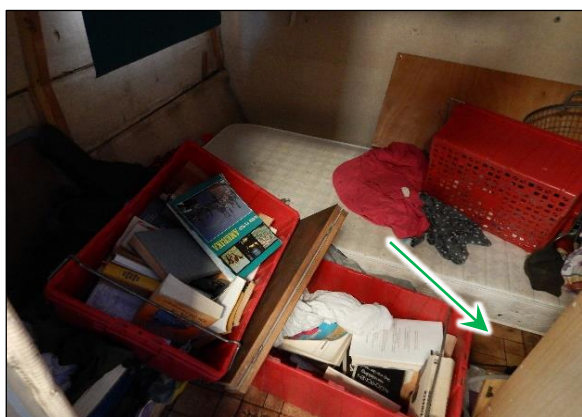
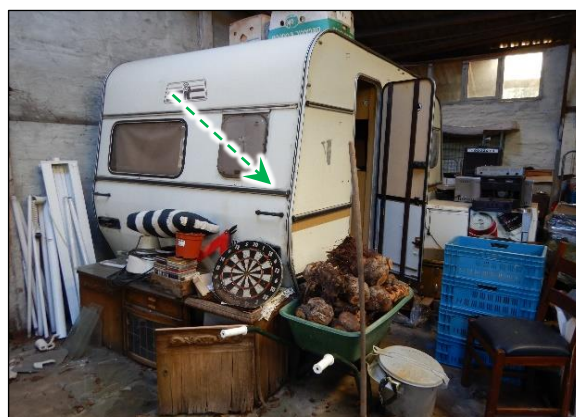
Monster M03

| Bron | Type toepassing | Locatie bron | Hoeveelheid | Monster | Risicoklasse |
|---|---|---|---|---|---|
| B03 | Vloerzeil | Loods nr. 96, caravan | N.v.t. | M03 | N.v.t. |

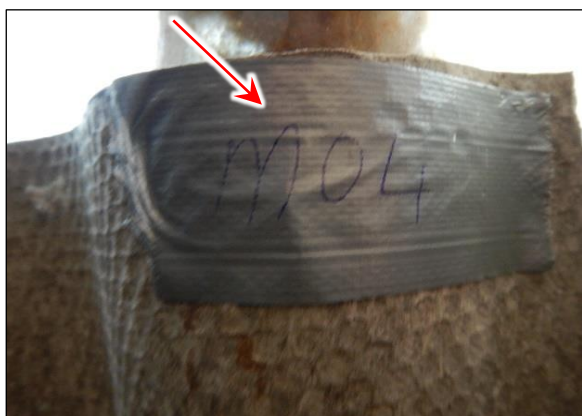
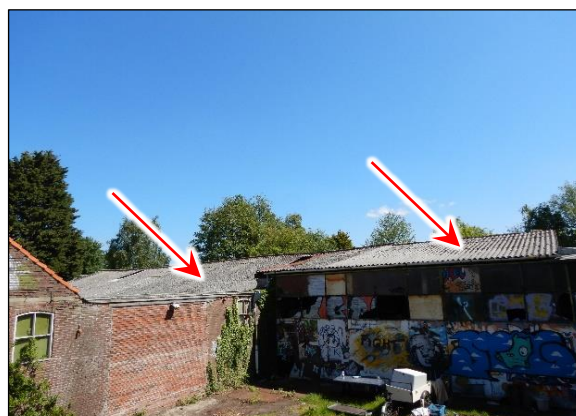
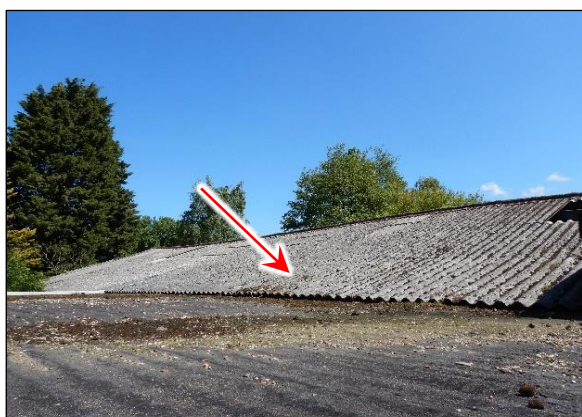
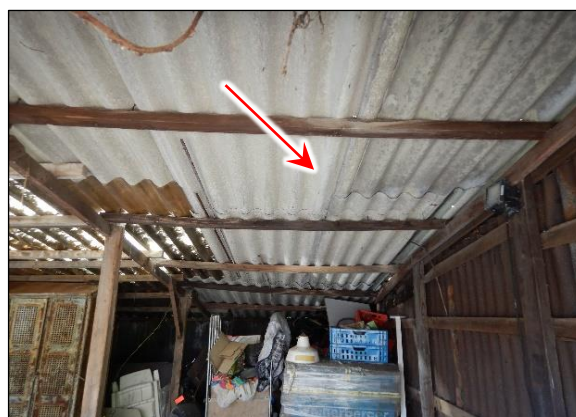
**Monster M04**

| Bron | Type toepassing | Locatie bron | Hoeveelheid | Monster | Risicoklasse |
|---|---|---|---|---|---|
| B04 | Dakbeplating | Loods en schuur nr. 96, dak | 595 m <sup>2</sup> | M04 | Risicoklasse 2A |

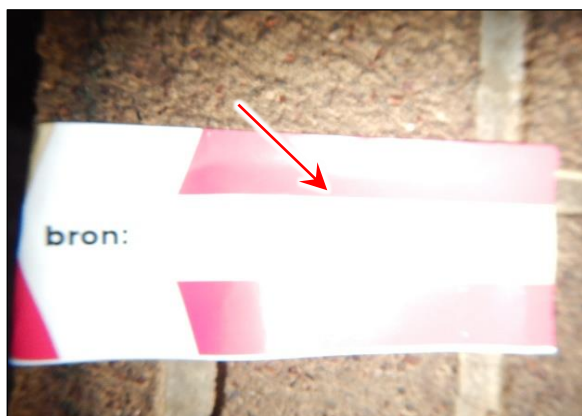
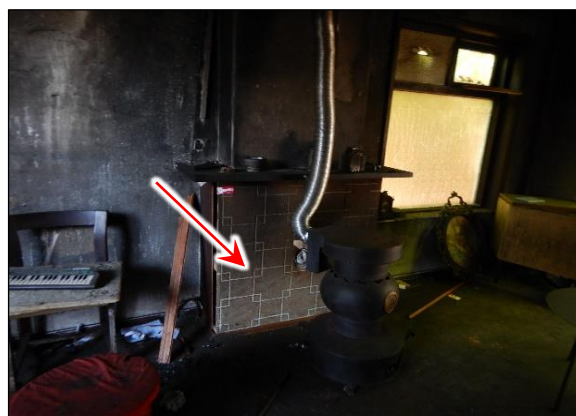
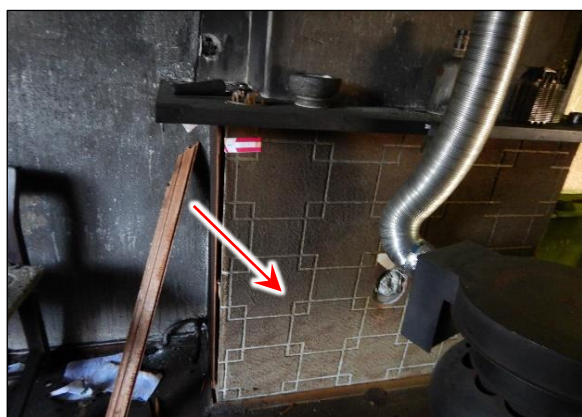
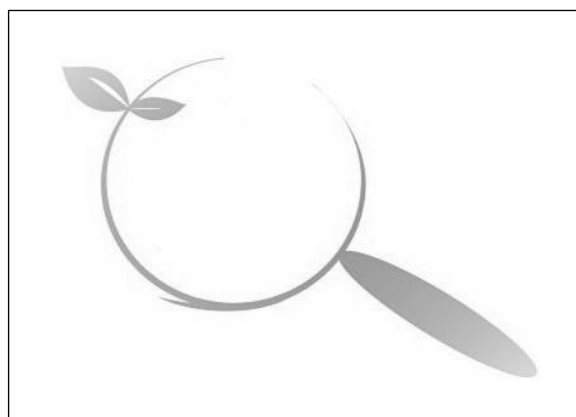
**Monster M05**

| Bron | Type toepassing | Locatie bron | Hoeveelheid | Monster | Risicoklasse |
|---|---|---|---|---|---|
| B05 | Schouwplaat | Woning nr. 98, woonkamer | 1,5 m <sup>2</sup> | M05 | Risicoklasse 2 |

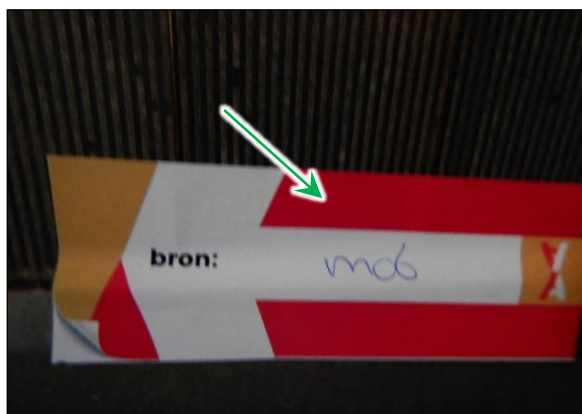
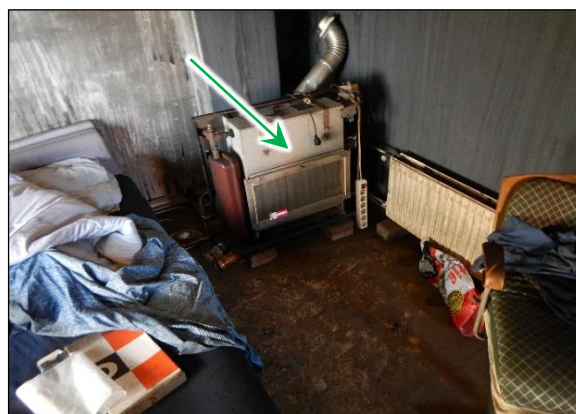
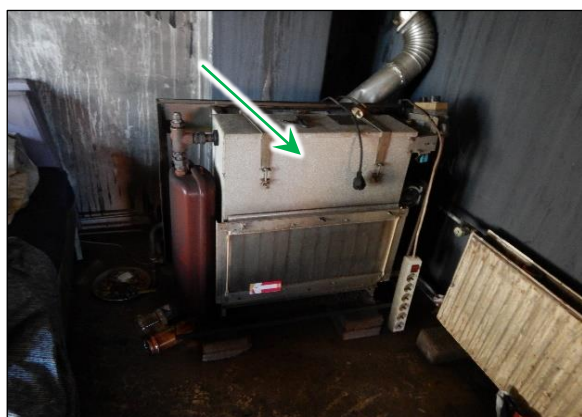
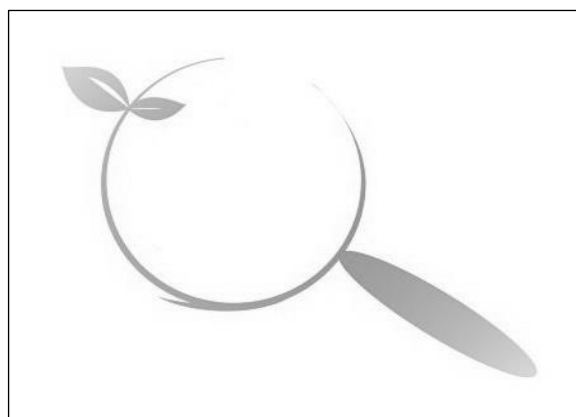
Monster M06

| Bron | Type toepassing | Locatie bron | Hoeveelheid | Monster | Risicoklasse |
|---|---|---|---|---|---|
| B06 | Pakking | Woning nr. 98, slaapkamer (in installatie) | N.v.t. | M06 | N.v.t. |

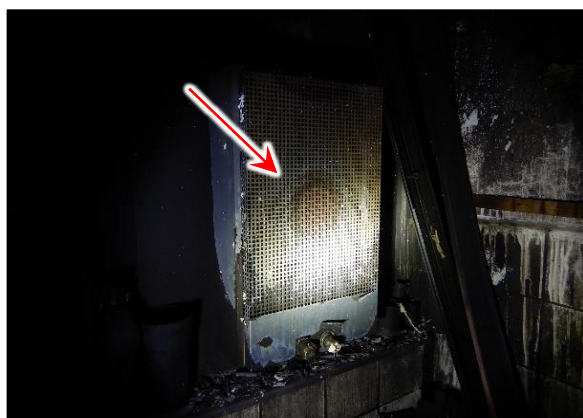
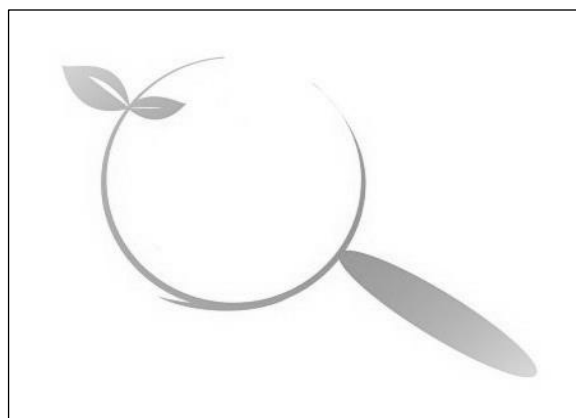
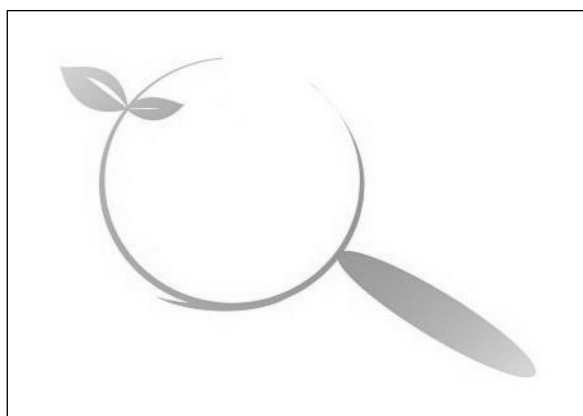
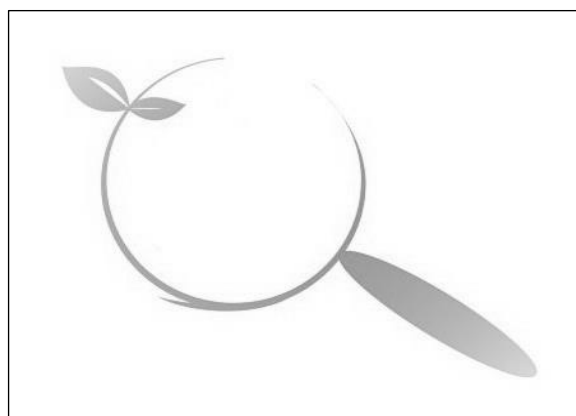
| Bron | Type toepassing | Locatie bron | Hoeveelheid | Monster | Risicoklasse |
|---|---|---|---|---|---|
| B07 | Gevelkachel | Woning nr. 98, keuken | 1 stuks | B07 | Risicoklasse 1 |

| | B07 | Gevelkachel | Woning nr. 98, keuken | 1 stuks |
| Opmerking | Het toestel is van het merk Dru en is asbesthoudend volgens het Handboek Asbest van Intechnium. | | | |

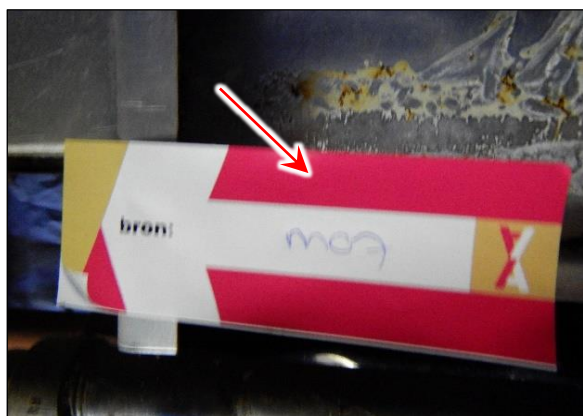
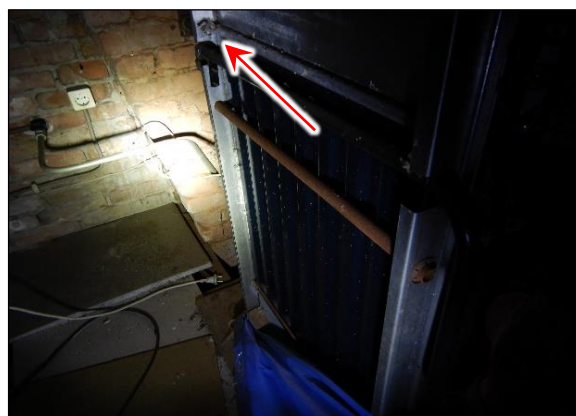
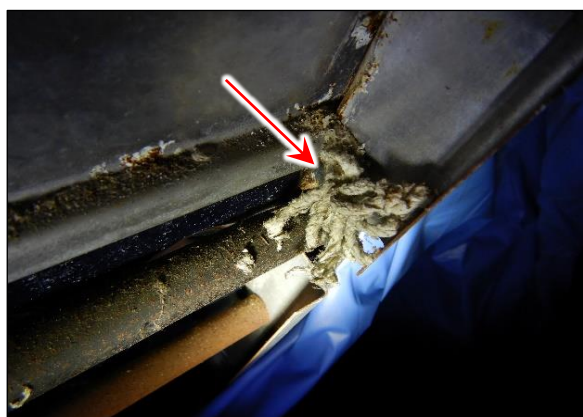
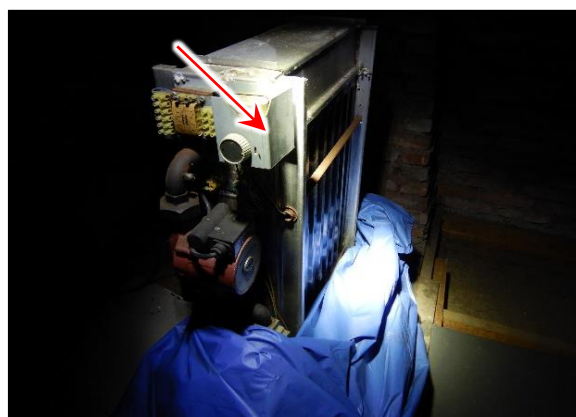
**Monster M07**

| Bron | Type toepassing | Locatie bron | Hoeveelheid | Monster | Risicoklasse |
|---|---|---|---|---|---|
| B08 | Koord | Woning nr. 98, zolder (in installatie) | 1 stuks | M07 | Risicoklasse 1 |

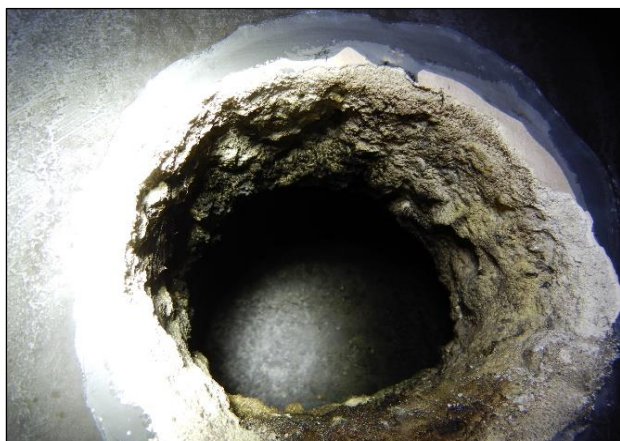
Ventilatievoorzieningen

Geen asbestverdacht materiaal aangetroffen

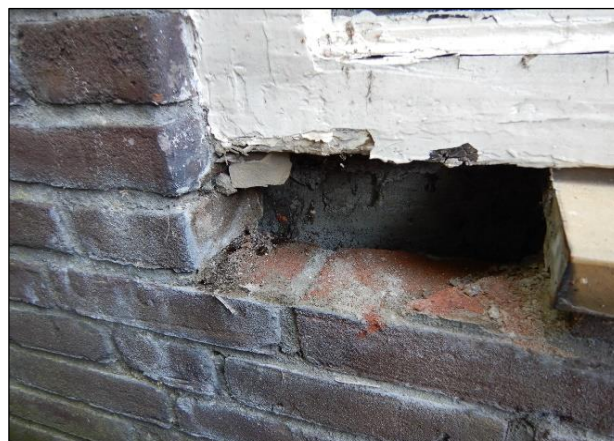
Spouwmuren

Geen asbestverdacht materiaal aangetroffen

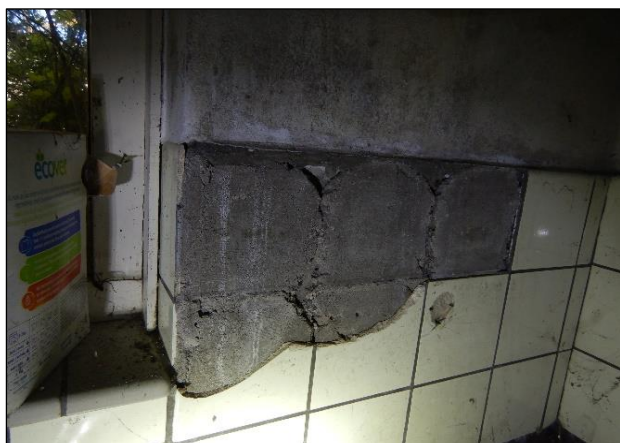
Onder/achter tegelwerk

Geen asbestverdacht materiaal aangetroffen
