# Boom Effect Analyse Weeresteinstraat 173 te Hillegom

In opdracht van Ruigrok Kwekerij B.V.

Rapport: 2024101

Datum: 10-4-2024

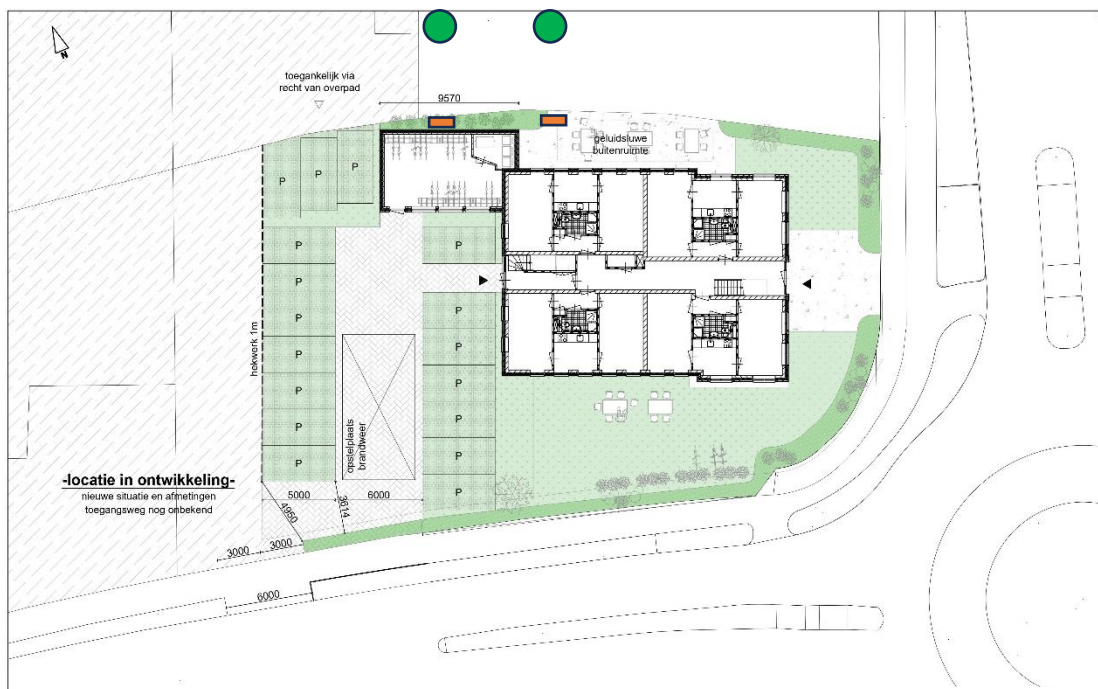
Om deze informatie te verkrijgen, hebben we twee proefsleuven gegraven parallel aan het perceel van Weeresteinstraat 171, direct naast de asfaltoprit. Voor een duidelijk beeld van de situatie, kunt u foto 4 raadplegen.

Foto 4: het voorgenomen plan(verstreckte informatie door klant). De bomen zijn aangegeven als groene stippen. Dit is geen vertegenwoordiging van hun daadwerkelijke beworteling of kroon. De proefsleuven zijn aangegeven als oranje rechthoeken. Dit is geen vertegenwoordiging van hun daadwerkelijke formaat of breedte.

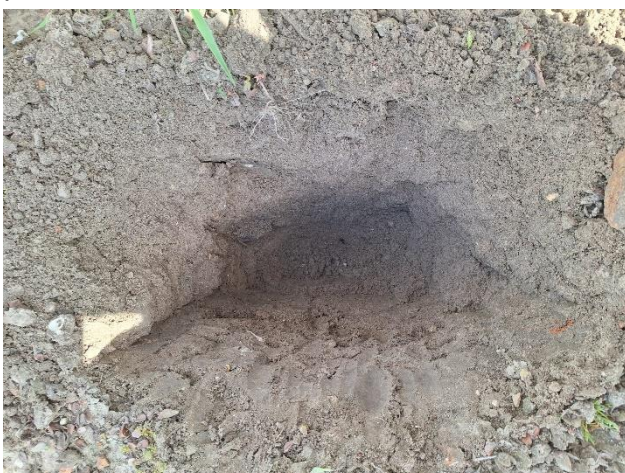
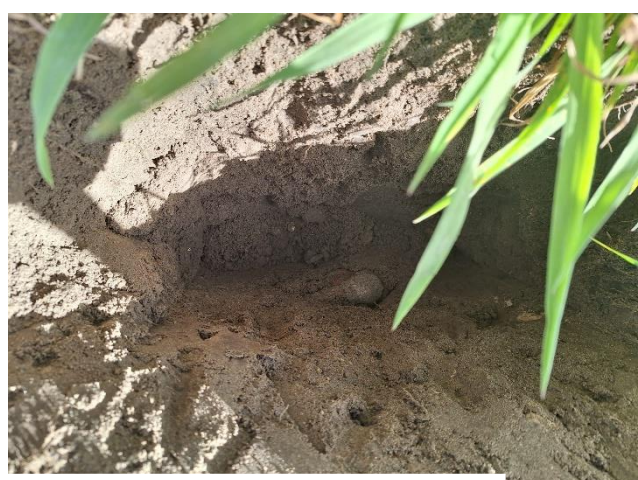
De proefsleuven die wij hebben gegraven waren ongeveer 45cm breed en 70cm diep. Tijdens het graven zijn er geen levende of dode boomwortels aangetroffen in de proefsleuven.

Foto 5 en 6: De proefsleuven waarin geen levende of dode boomwortels aangetroffen zijn.

De verwachting was dat er veel beworteling zou zijn met wortels van ongeveer 0,5 tot 1,5cm dik en mogelijk een enkele wortel van 1,5 tot 4m dik. Er zijn meerdere factoren die een rol kunnen spelen in waarom er niet aan de verwachting wordt voldaan.

Ten eerste is het mogelijk dat er tijdens de aanleg van de asfaltoprit veel wortels zijn verwijderd, waardoor er geen of nauwelijks nieuwe wortelgroei heeft plaatsgevonden op het perceel van Weeresteinstraat 171. Ten tweede zorgt het asfalt er ook voor dat er te weinig zuurstof in de grond onder het asfalt zit, waardoor de groeiomstandigheden voor wortels erg ongunstig zijn. Hierdoor zullen er weinig nieuwe wortels zullen groeien onder het asfalt zelf. Ten derde kan er tijdens de sloop en de sanering van de grond van het perceel van Weeresteinstraat 171 ook wortelschade zijn toegebracht, als er wortels aanwezig waren. Er zijn echter geen wortelresten of dode wortels aangetroffen, dus als er dergelijke schade is toegebracht, zal deze minimaal zijn en de effecten ervan verwaarloosbaar.

Het ondergronds onderzoek vond plaats op 10-4-2024. Zoals te zien is in de foto's, is er weinig tot geen beworteling aangetroffen, dus er is ook nauwelijks tot geen mogelijkheid voor de bomen om (ondergrondse) schade op te lopen.
