# Asbestinventarisatierapport

Betreffende een Loods & kassen aan de Beeklaan 59 te Hillegom

Projectnummer : DM18-AI122  
Datum onderzoek : 22 maart 2018  
Intern geautoriseerd door : Paul Dalmulder  
SCA-code : 04E-230817-140347  
Rapport geldig tot : 17 maart 2021  
Datum rapportage : 17 oktober 2018  
op : 17 oktober 2018  
Rapport versie : 2.0

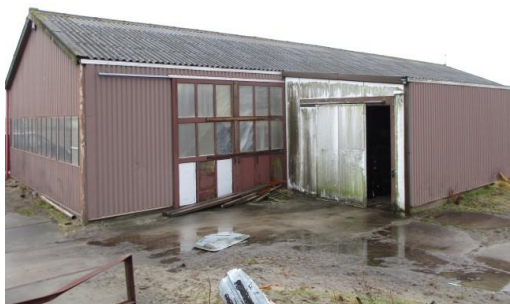
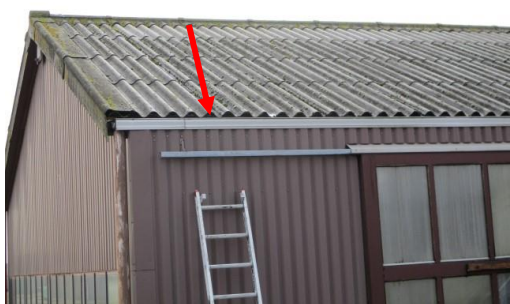
| Bronnummer | | 1 | Monsternummer | | M1 |
|---|---|---|---|---|---|
| Type materiaal | : | Cement | Toepassing | : | Golfplaten, incl. nok & kantstukken |
| Type asbest | : | Chrysotiel | Percentage | : | 10 - 15 % |
| Hechtgebonden | : | Ja | Conditie | : | Matige staat, verweerd |
| Locatie | : | Dak loods | Monster ID lab | : | 731184 |
| Risicoklasse | : | 2 | Saneringsstrategie | : | Buitensanering |

| Bronnummer | | 1 | Monsternummer | | M1 |
|---|---|---|---|---|---|
| Conclusie & aanbeveling | <p>Het materiaal is verweerd maar niet beschadigd, de kans op vezelmissie is gering. Saneren op korte termijn is niet noodzakelijk, geadviseerd wordt om het materiaal voor sloop en/of renovatiewerkzaamheden te saneren.</p> <p>De hulpstukken hebben dezelfde fysische eigenschappen en kenmerken als de golfplaten en maken deel uit van dezelfde bouwkundige eenheid.</p> <p>Het afbakening/ werkgebied dient afgezet te worden conform wet- en regelgeving, met inachtneming de NEN 2990.</p> | | | | |

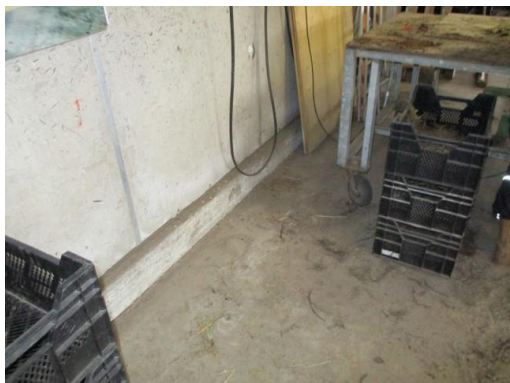
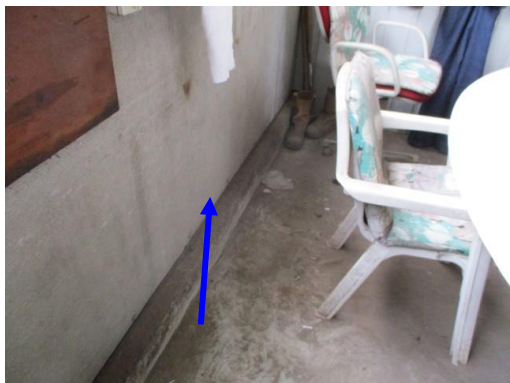
| Bronnummer | | 2 | Monsternummer | | M2 |
|---|---|---|---|---|---|
| Type materiaal | : | Bitumen/coating/lijm | Toepassing | : | Bitumen coating |
| Type asbest | : | Geen asbest aangetroffen | Percentage | : | < 0,1 % |
| Locatie | : | Langs onderrand binnen gevel | Monster ID lab | : | 731185 |

| Bronnummer | | 2 | Monsternummer | | M2 |
|---|---|---|---|---|---|
| Conclusie & aanbeveling | <p>In het materiaal is geen asbest aangetroffen. Verdere maatregelen zijn dan ook niet noodzakelijk.</p> | | | | |

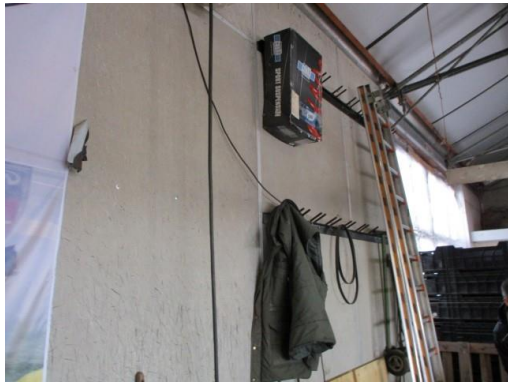
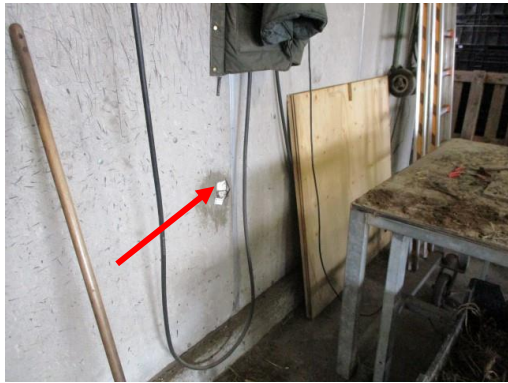
| Bronnummer | | 3 | Monsternummer | | M3 |
|---|---|---|---|---|---|
| Type materiaal | : | Cement | Toepassing | : | Wandbeplating |
| Type asbest | : | Chrysotiel | Percentage | : | 10 - 15 % |
| Hechtgebonden | : | Ja | Conditie | : | Goede staat, niet verweerd |
| Locatie | : | Loods en cel | Monster ID lab | : | 731186 |
| Risicoklasse | : | 2 | Saneringsstrategie | : | Containment |

| Bronnummer | | 3 | Monsternummer | | M3 |
|---|---|---|---|---|---|
| Conclusie & aanbeveling | Het materiaal verkeerd nog in een goede staat, is niet beschadigd en bevat hechtgebonden asbest. Saneren op korte termijn is niet noodzakelijk, geadviseerd wordt om het materiaal voor sloop en/of renovatiewerkzaamheden te saneren. Het werkgebied dient afgezet te worden conform wet- en regelgeving, met inachtneming de NEN 2990. | | | | |

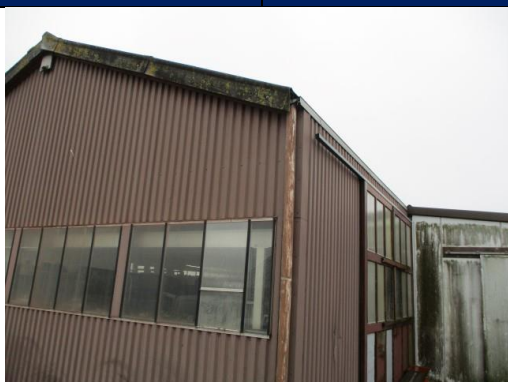
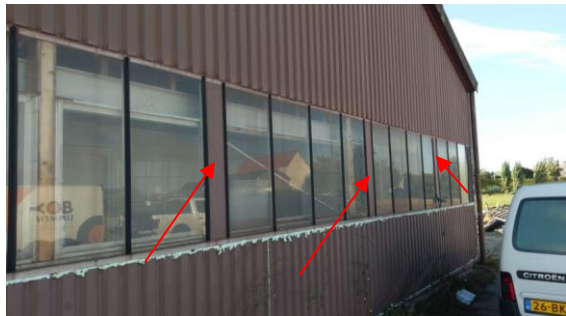
| Bronnummer | | 4 | Monsternummer | | M3 |
|---|---|---|---|---|---|
| Type materiaal | : | Cement | Toepassing | : | Wandbeplating |
| Type asbest | : | Chrysotiel | Percentage | : | 10 - 15 % |
| Hechtgebonden | : | Ja | Conditie | : | Goede staat, niet verweerd |
| Locatie | : | Buitenzijde tussen raamkozijnen | Monster ID lab | : | 731186 |
| Risicoklasse | : | 1 | Saneringsstrategie | : | In zijn geheel verwijderen |

| Bronnummer | | 4 | Monsternummer | | M3 |
|---|---|---|---|---|---|
| Conclusie & aanbeveling | Het materiaal verkeerd nog in een goede staat, is niet beschadigd en bevat hechtgebonden asbest. Saneren op korte termijn is niet noodzakelijk, geadviseerd wordt om het materiaal voor sloop en/of renovatiewerkzaamheden te saneren. Het werkgebied dient afgezet te worden conform wet- en regelgeving, met inachtneming de NEN 2990. | | | | |

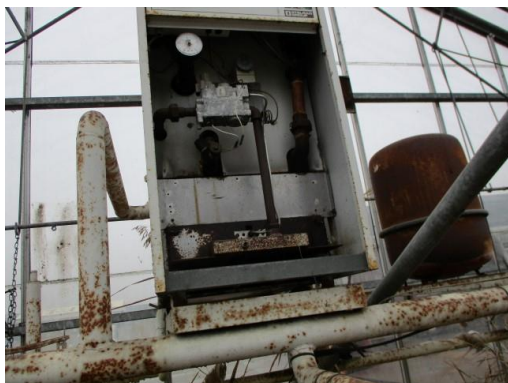
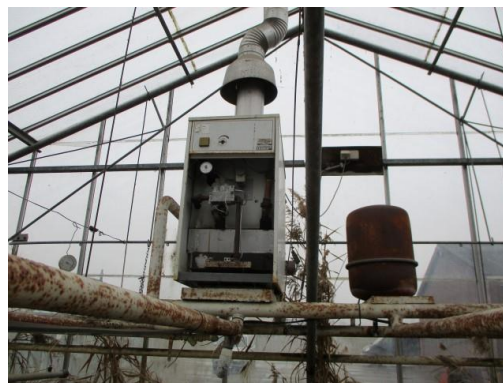
### Bronnummer VI1

| Soort installatie | : | Heater | | |
| Merk/type | : | Ostelrad Group T: Ideal | | |
| Bouwjaar | : | 1984 | Conditie | : Matige staat, verweerd |
| Risicoklasse | : | 1 | Saneringsstrategie | : In zijn geheel verwijderen |

| Conclusie & aanbeveling | De installatie is verweerd maar niet beschadigd, de kans op vezelemissie is gering. Saneren op korte termijn is niet noodzakelijk, geadviseerd wordt om het materiaal voor sloop- renovatiewerkzaamheden te saneren. Het werkgebied dient afgezet te worden conform wet- en regelgeving, met inachtneming de NEN 2990. | | | |

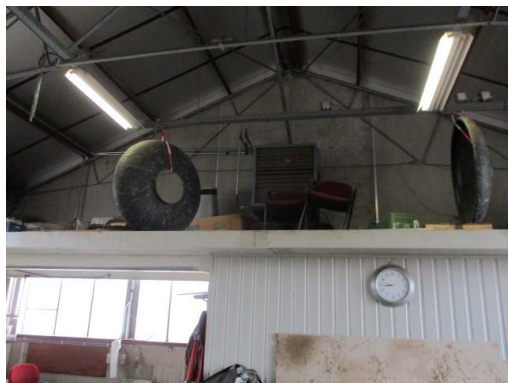
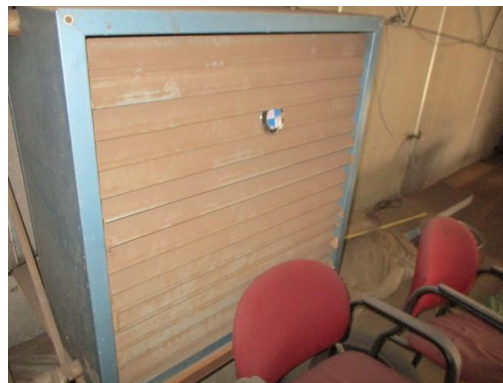
### Bronnummer VI2

| Soort installatie | : | Heater | | |
| Merk/type | : | DIN 4754 | | |
| Bouwjaar | : | < 1994 | Conditie | : Goede staat, niet verweerd |
| Risicoklasse | : | 1 | Saneringsstrategie | : In zijn geheel verwijderen |

| Conclusie & aanbeveling | De installatie is verweerd maar niet beschadigd, de kans op vezelemissie is gering. Saneren op korte termijn is niet noodzakelijk, geadviseerd wordt om het materiaal voor sloop- renovatiewerkzaamheden te saneren. Het werkgebied dient afgezet te worden conform wet- en regelgeving, met inachtneming de NEN 2990. | | | |
