# Asbestinventarisatierapport

Betreffende een Brandhaard aan de Endelaan 70 te Hillegom

Projectnummer : DM20-AI146.1  
Datum onderzoek : 17 april 2020  
Intern geautoriseerd door : Paul Dalmulder  
SCA-code : 04E-230817-140347  
Rapport geldig tot : 20 april 2023  
Datum rapportage : 17 april 2020  
op : 20 april 2020  
Rapport versie : 1.1

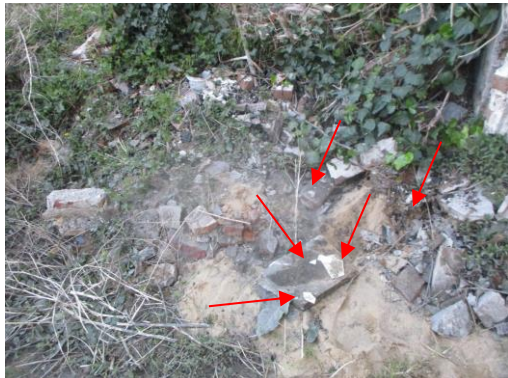
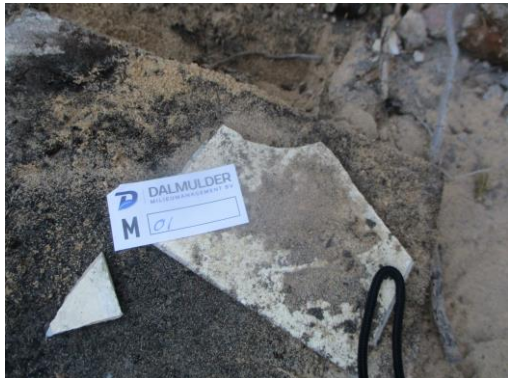
| Bronnummer | | 1 | Monsternummer | | M01 |
|---|---|---|---|---|---|
| Type materiaal | : | Cement | Toepassing | : | Plaatmateriaal |
| Type asbest | : | Chrysotiel | Percentage | : | 2 - 5 % |
| Hechtgebonden | : | Ja | Conditie | : | Matige staat, niet verweerd |
| Locatie | : | Op maaiveld en in brandhaard | Monster ID lab | : | 543172 |
| Hoeveelheid | : | C.a. 8 m <sup>2</sup> restanten | | | |
| Risicoklasse | : | 1 | Saneringsstrategie | : | In zijn geheel verwijderen |
| Conclusie & aanbeveling | <p>Het materiaal is beschadigd, maar hechtgebonden en het percentage in het materiaal is relatief laag. Tevens is de onderliggende bodem en het materiaal zelf zeer vochtig, waardoor de kans op vezelemissie klein is. Wel wordt geadviseerd het materiaal op korte termijn te saneren.</p> <p>Het afbakening/ werkgebied dient afgezet te worden conform wet- en regelgeving, met inachtneming de NEN 2990. De restantjes liggen verspreid over c.a. 8 m<sup>2</sup>.</p> | | | | |

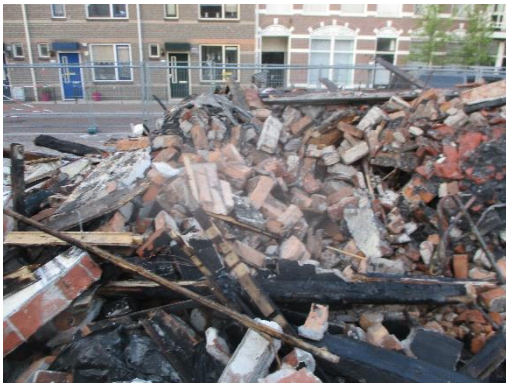
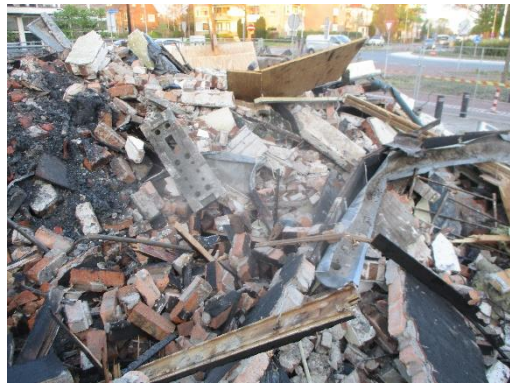
| Bronnummer | 2 | Monsternummer | VL1 |
|---|---|---|---|
| Type materiaal | : Board | Toepassing | : Plaatmateriaal |
| Type asbest | : Chrysotiel & Amosiet | Percentage | : 2 - 5 % en 30 - 60 % |
| Hechtgebonden | : Nee | Conditie | : Slechte staat, verweerd |
| Locatie | : Onder brandhaard | Monster ID lab | : 1958885/114/.1 M003 |
| Hoeveelheid | : C.a. 17 m <sup>2</sup> | | |
| Risicoklasse | : 2A | Saneringsstrategie | : Buitensanering |
| Conclusie & aanbeveling | Het materiaal is beschadigd en ligt onder het sloopafval. Het betreft c.a. 17 m <sup>2</sup> . (zie rapport Sanitas). Deze liggen verspreid onderaan de brandhaard. Geadviseerd wordt om op korte termijn het materiaal te saneren. De opruimwerkzaamheden dienen dan ook onder asbestcondities plaats te vinden. Het afbakening/ werkgebied dient afgezet te worden conform wet- en regelgeving, met inachtneming de NEN 2990. | | |

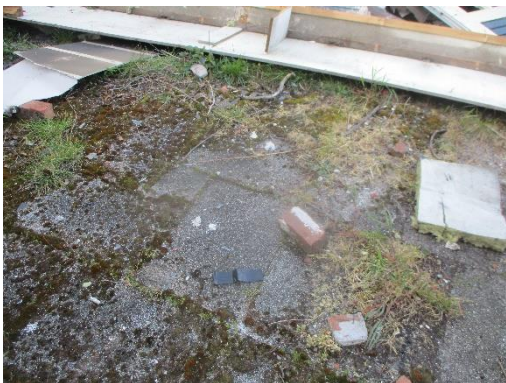
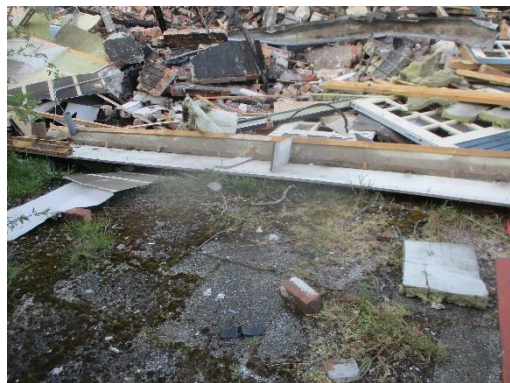
| Bronnummer | 3 | Monsternummer | KM1 |
|---|---|---|---|
| Type asbest | : <b>Geen asbest aangetroffen</b> | Percentage | : < 0,1 % |
| Conclusie & aanbeveling | Op het kleefmonster zijn geen norm overschrijdende concentraties aangetroffen, verdere maatregelen zijn dan ook niet noodzakelijk. | | |

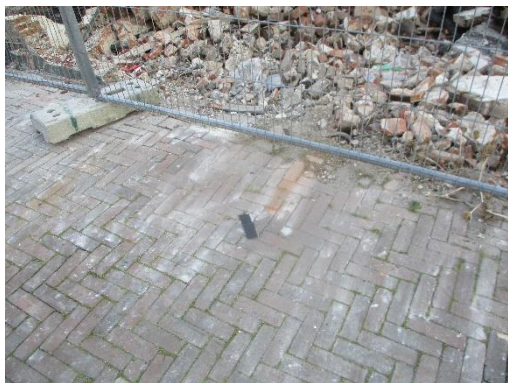
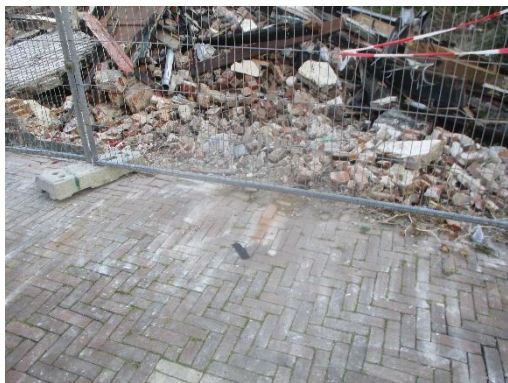
| Bronnummer | | 4 | Monsternummer | | KM2 |
|---|---|---|---|---|---|
| Type asbest | : | Geen asbest aangetroffen | Percentage | : | < 0,1 % |
| Conclusie & aanbeveling | Op het kleefmonster zijn geen norm overschrijdende concentraties aangetroffen, verdere maatregelen zijn dan ook niet noodzakelijk | | | | |

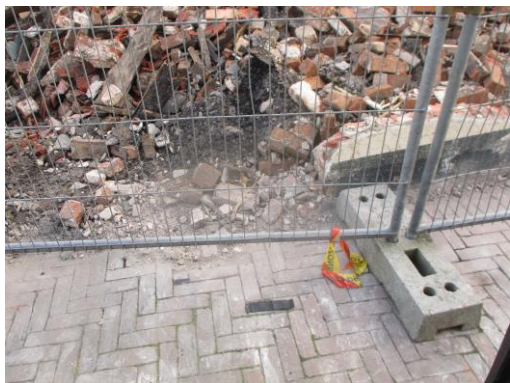
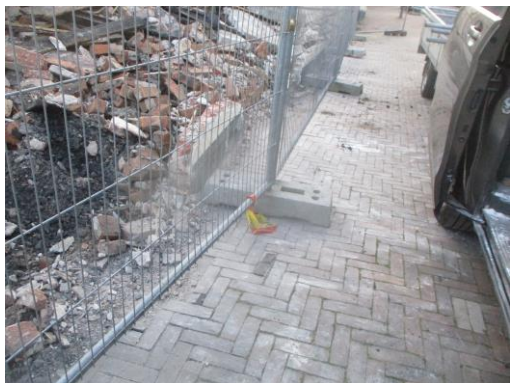
| Bronnummer | 5 | Monsternummer | KM3 |
|---|---|---|---|
| Type asbest | : <b>Geen asbest aangetroffen</b> | Percentage | : < 0,1 % |
| Conclusie & aanbeveling | Op het kleefmonster zijn geen norm overschrijdende concentraties aangetroffen, verdere maatregelen zijn dan ook niet noodzakelijk | | |

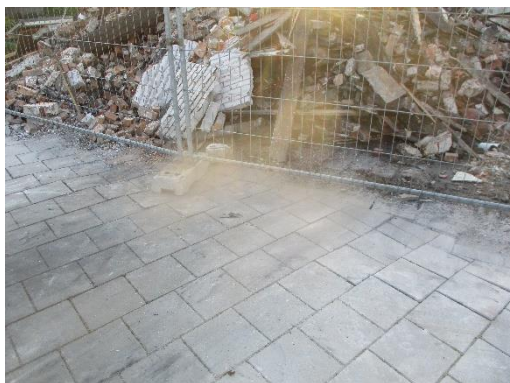
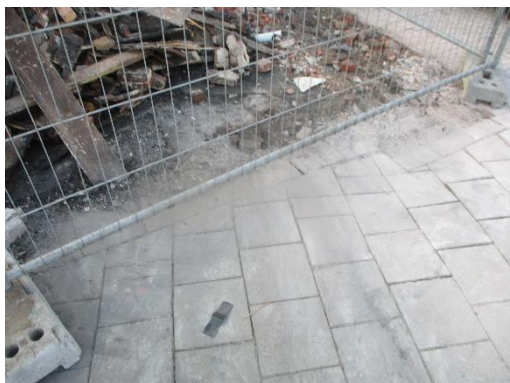
| Bronnummer | 6 | Monsternummer | KM4 |
|---|---|---|---|
| Type asbest | : <b>Geen asbest aangetroffen</b> | Percentage | : < 0,1 % |
| Conclusie & aanbeveling | Op het kleefmonster zijn geen norm overschrijdende concentraties aangetroffen, verdere maatregelen zijn dan ook niet noodzakelijk | | |

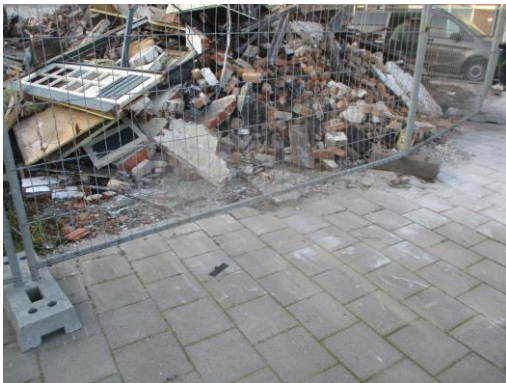
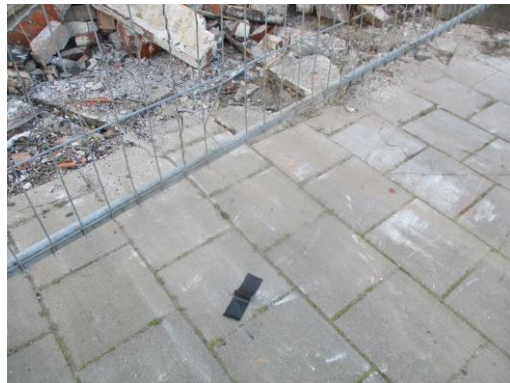
| Bronnummer | | 7 | Monsternummer | | KM5 |
|---|---|---|---|---|---|
| Type asbest | : | Geen asbest aangetroffen | Percentage | : | < 0,1 % |
| Conclusie & aanbeveling | Op het kleefmonster zijn geen norm overschrijdende concentraties aangetroffen, verdere maatregelen zijn dan ook niet noodzakelijk | | | | |
